31. Januar 2012

**Pumpspeicherkraftwerk Happurg · Sanierung Oberbecken  
Untergrundsanie rung im Bereich der verfüllten Versturzone**

**BAUGRUND - UND SANIERUNGSGUTACHTEN**

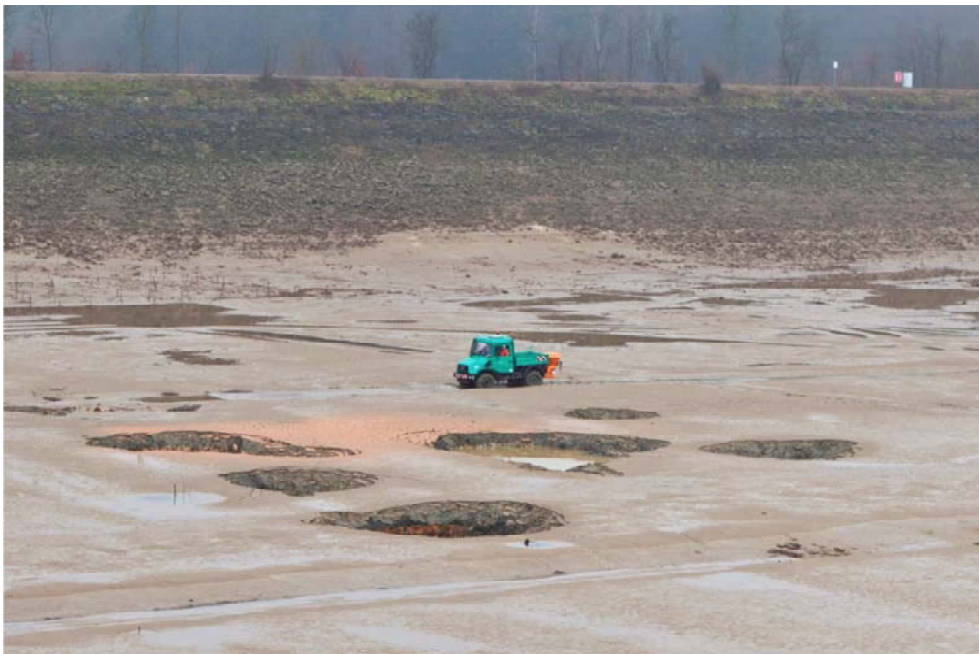
**Bild 1.1:** Einbrüche im südöstlichen Bereich des Beckens,  
Aufnahme vom 19.01.2011

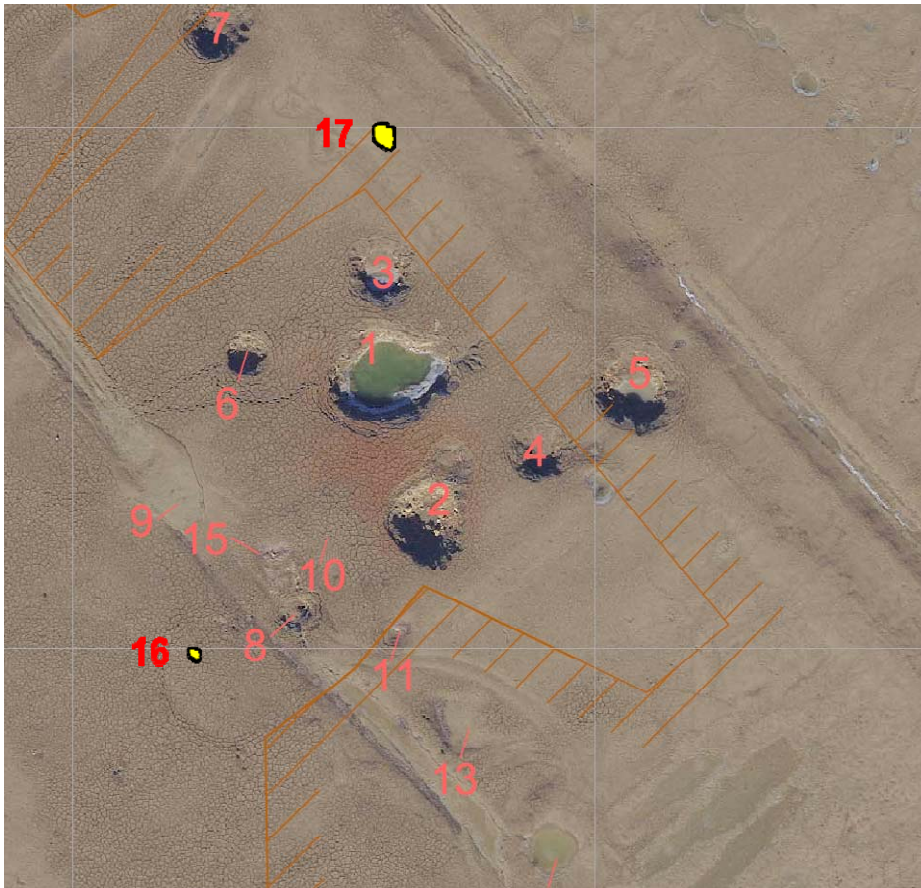
**Bild 4.1:** Einbrüche im südöstlichen Bereich des Beckens, Aufnahme vom 06.02.2011, Einbrüche 16 und 17 vom April 2011 ergänzt

Der Einbruchtrichter 17 liegt rund 6 m (Abstand Mittelpunkte) nördlich des Einbruchtrichters 3 (siehe Bild 4.1). Zwischen dem Entleeren des Beckens am 18./19.01.2011 und dem 26.04.2011 hatte es keine Hinweise auf eine Anomalie an dieser Stelle gegeben. Auch das Luftbild (Anlage 2.1, Bild 1) lieferte keine Hinweise. Wenige Tage vor dem Einbruch waren noch geoelektrische Messungen durchgeführt wurden, bei denen eine Elektrode auf dem späteren Einbruchtrichter platziert wurde (pinker Punkt in Bild 3.4, bzw. in Anlage 2.1, Bilder 20 bis 23). Der Einbruchtrichter breitete sich bezüglich der Ausdehnung in der Fläche und dem Absackmaß in den ersten beiden Tagen nach dem 26.04.2011 rasch aus, wie die Bilddokumentation belegt. Zwischen dem 28.04. und 29.04.2011 wurde innerhalb von 18 Stunden noch eine Zunahme des Absackmaßes um 3 cm bis 4 cm gemessen. Das Schadensbildes ist als 'typisch' zu bezeichnen: es besitzt eine nahezu kreisrunde Form, das Beckensediment beginnt eben abzusacken mit einer nachfolgenden leichten Verkippung nach Süden, die Schutzschicht am Rande stürzt nach (Bild 4.4). Die Vermessung des Einbruchs 17 auf dem Niveau der Beckensohle ergab am 29.04.2011 einen Durchmesser von 3,3 m bis 3,6 m und eine größte Einsenkung von rund 0,53 m.

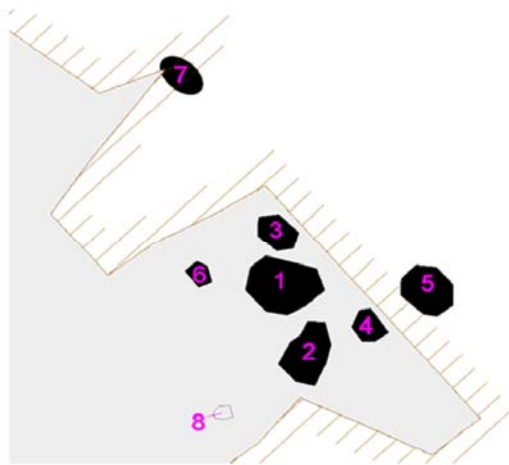
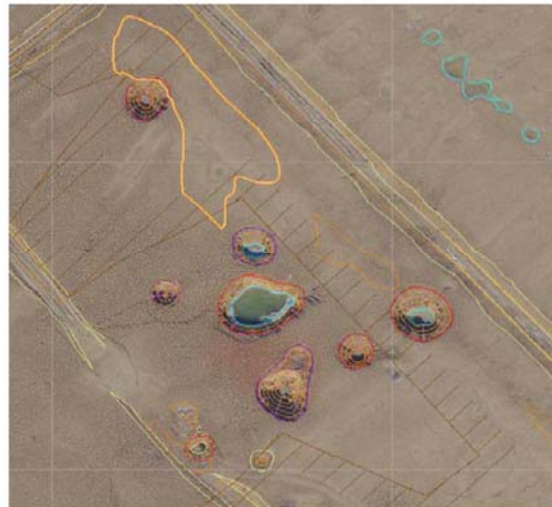
**Bild 4.2:** Einsenkung und Volumen der Einbruchtrichter vom Januar 2011 (basierend auf Laserscan-Vermessung März 2011)

- Der seitliche Rand der Einbruchtrichter zeigt einen überwiegend scharf ausgebildeten Versatz, der Metergröße erreicht. Die für die Sohldichtung maßgebende Beanspruchung infolge Scherbeanspruchung und Biegezug tritt daher am Rand der Einbruchtrichter auf.
- Zusätzlich wurde eine hochauflösende Luftbildaufnahme gefertigt (Anlage 2.2).
- Basierend auf einer im März 2011 durchgeführten Laserscan-Messung konnten die geometrischen Abmessungen entsprechend Bild 4.2 ermittelt werden. Danach erreichen die einzelnen Einbrüche eine Fläche von bis zu 91 m<sup>2</sup> bei einer Einsenkung zwischen 1,16 m und 2,33 m. Insgesamt entsprechen die Einbrüche vom Januar 2011 einem Massendefizit von knapp 300 m<sup>3</sup>.

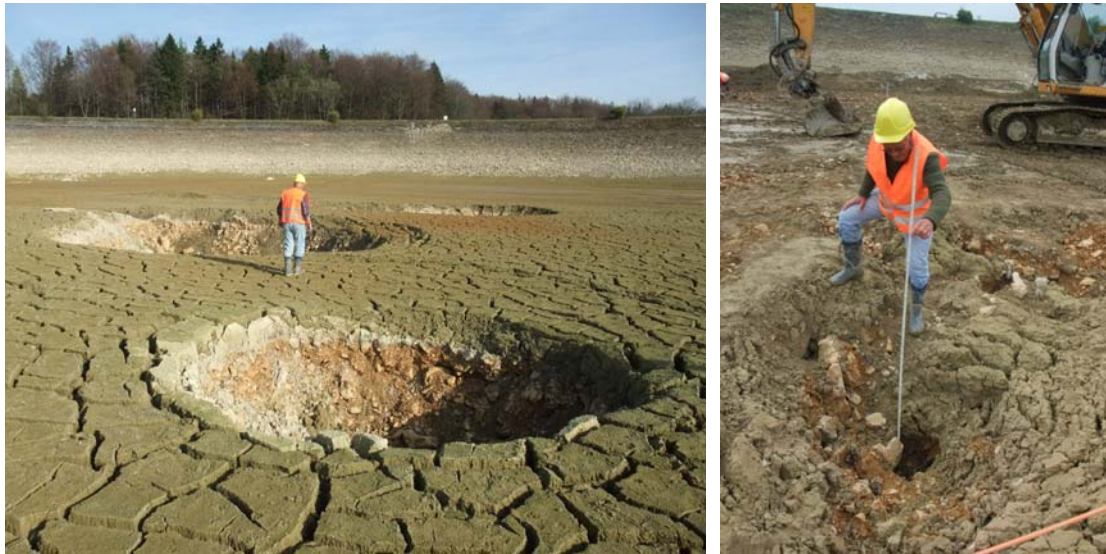
- Auch die genauere Begutachtung der Einbrüche ergab, dass die Beckensohle bei den aktuellen Einbruchereignissen propfenartig, d.h. bei annähernd ebener Oberfläche um ein Stichmaß 'abgesackt' ist.

**Bild 4.3:** Einbrüche (im Vordergrund Einbruch 6) mit weitgehend runden Querschnitt (links) und Einbruch 8 (rechts) mit auffälliger Struktur

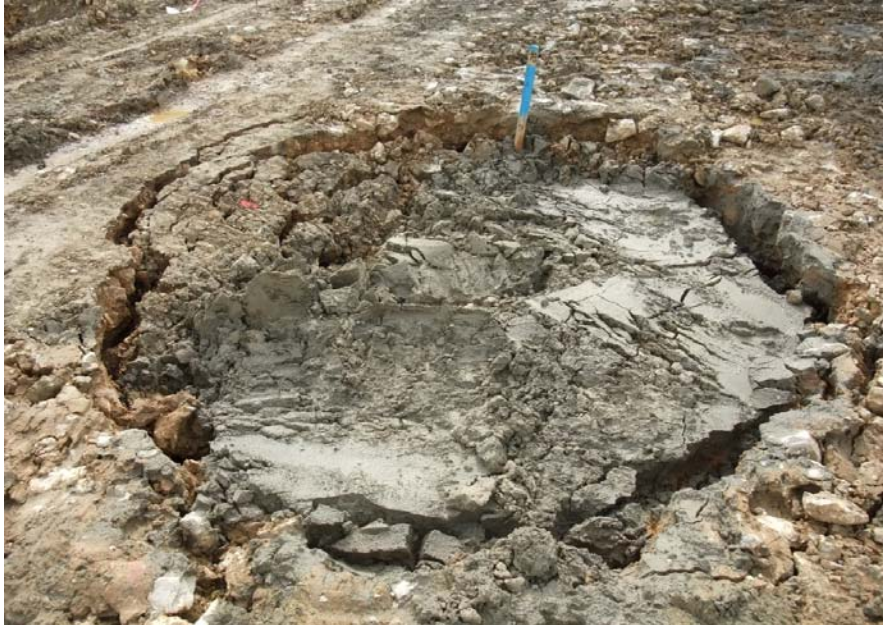
**Bild 4.4:** Im April 2011 eingetretener Einbruch 17 am 29.04.2011

Das Eintreten dieses Einbruchs mehr als drei Monate nach dem Abstau des Beckens ist bemerkenswert. Offensichtlich ist der Einbruch ohne die unmittelbare Einwirkung eines hydraulischen Gradienten und über die Sohle an dieser Stelle unmittelbar in den Untergrund strömenden Wassers entstanden. Auch die unmittelbare Einwirkung von über die Sohle zugetretenem Oberflächenwasser kann weitgehend ausgeschlossen werden, da die Witterung in diesen Monaten eher niederschlagsarm war.

Es ist daher anzunehmen, dass es in Verbindung mit dem Primärereignis im Januar 2011 und dabei bzw. im Vorfeld über eine Imperfektion in der Dichtungsschicht in den Untergrund eingeströmtes Beckenwasser im Untergrund, vermutlich in größerer Tiefe, zu einem Materialaustrag (Ausspülungen), d.h. zu einem Materialdefizit gekommen ist, das sich zeitversetzt bis zur Beckensohle nach oben fortentwickelt hat und schließlich zu einem Einbruch der Beckensohle geführt hat.

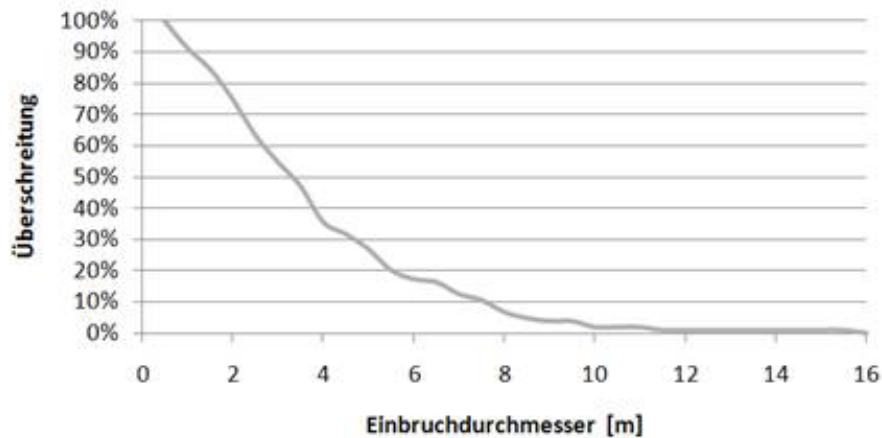
Bild 4.5 zeigt als ein Ergebnis der statistischen Auswertung der geometrischen Ausdehnung der seit Inbetriebnahme des Beckens aufgetretenen mehr als 100 Einbrüche die Überschreitungswahrscheinlichkeit eines bestimmten Einbruchdurchmessers. Bei elliptischer Grundrissform wurde der Auswertung die jeweils *kleinere* Hauptdiagonale eines Einbruchtrichters zu Grunde gelegt. Danach besitzen 35 % aller Einbruchtrichter einen Durchmesser von > 4 m, knapp 20 % aller Einbruchtrichter einen Durchmesser von > 6 m und rund 10 % aller Einbruchtrichter einen Durchmesser von > 10 m.

**Bild 4.5:** Statistische Auswertung des Durchmessers (kleinere Hauptdiagonale) von mehr als 100 seit Inbetriebnahme des Beckens aufgetretenen Einbruchtrichtern im Zeitraum 1958-2011

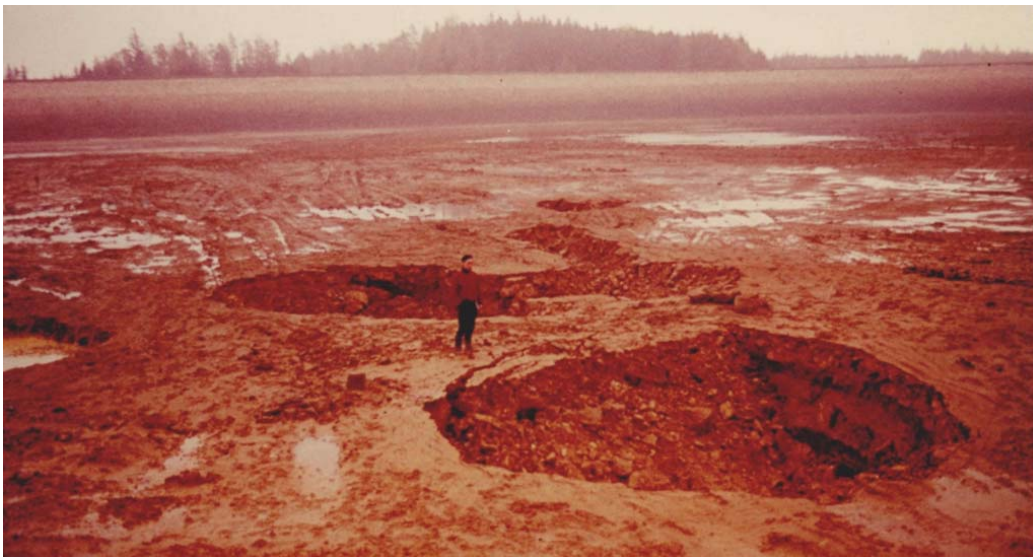
**Bild 5.3:** Fotodokumentation von Einbrüchen in Beckenmitte  
im Oktober 1960

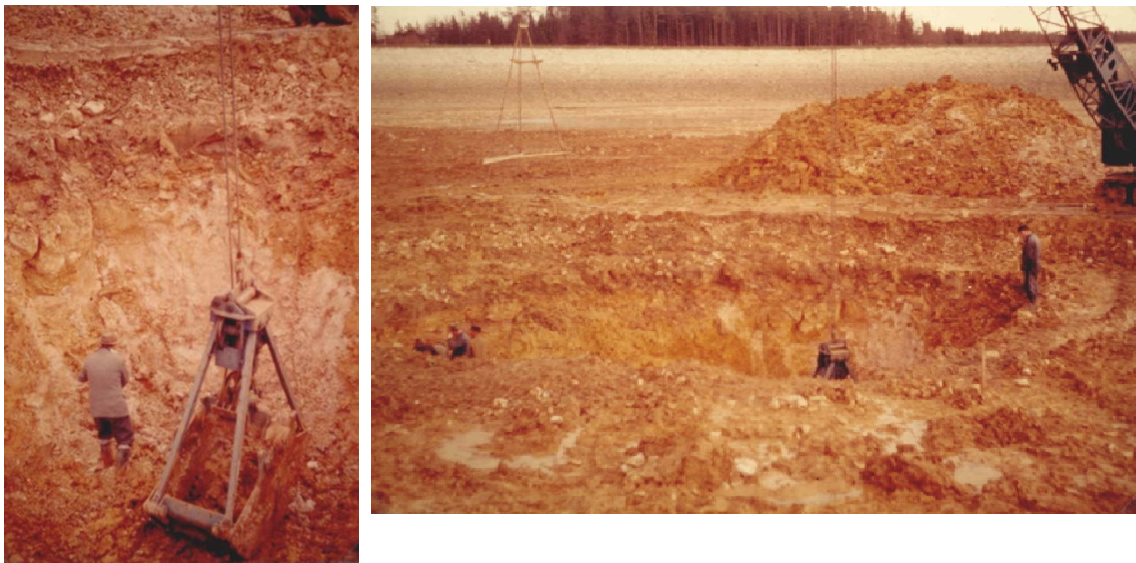
**Bild 5.4:** Freilegen einer Einbruchstelle im November 1960

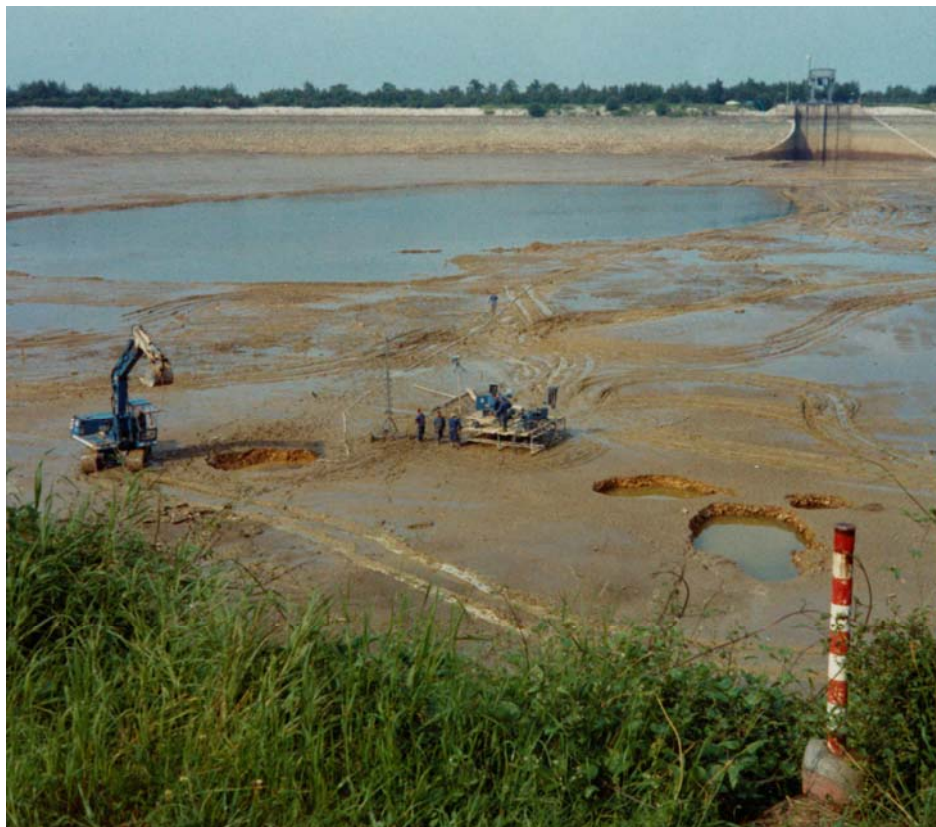
**Bild 5.5:** Einbruchstellen und Sanierungsarbeiten am 26.07.1974

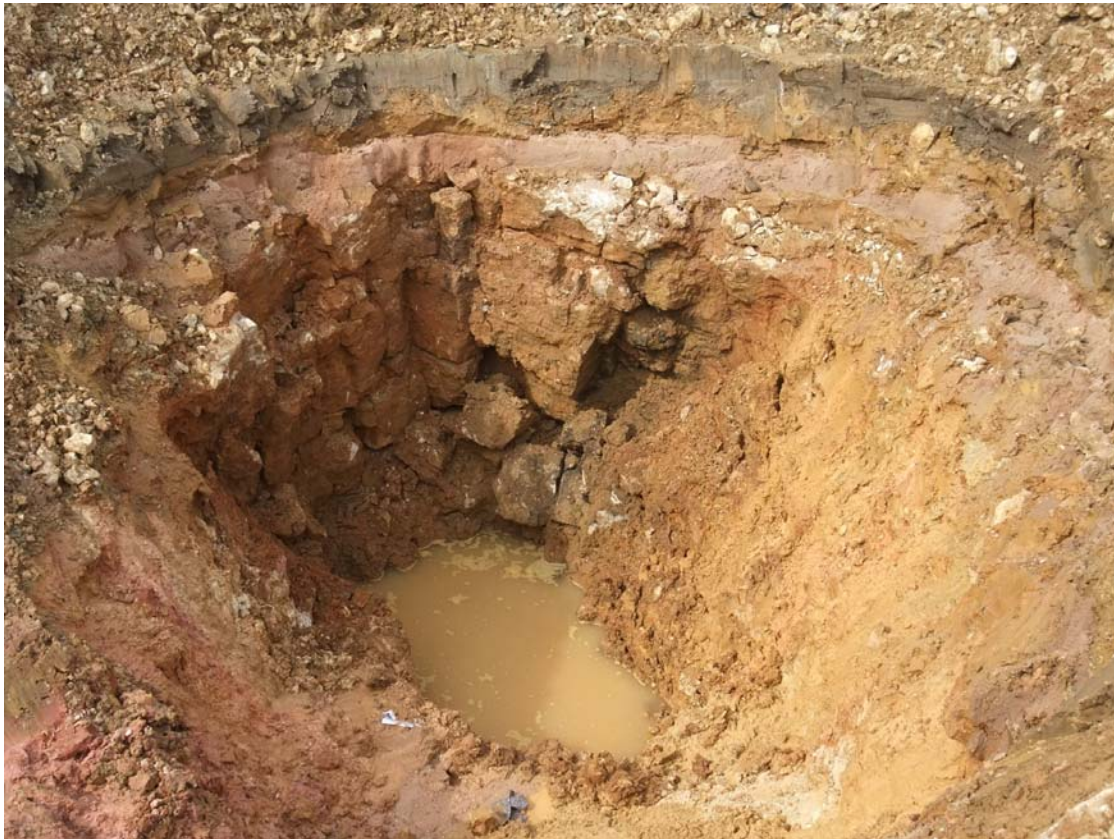
Unterhalb des Filtersandes der Beckendichtung wurde im Norden bis zum Endaushubniveau ein nahezu senkrecht stehender klüftiger Kalkstein freigelegt, der unmittelbar an den Einbruchtrichter und das hier vorgefundene aufgeweichte Lockergesteinsmaterial angrenzt (Bild 7.6). Der Kalkstein ist überwiegend horizontal geschichtet und vertikal geklüftet und steht gewachsen im Verbund mit im Mittel 30 cm bei den NW-SE streichenden Klüften (Messwert 245/85) und 50 bis 80 cm bei den NE-SW streichenden Klüften (Messwert 335/85). Die Klüfte sind überwiegend offen (Kluftweite 2 cm bis 5 cm). Bemerkenswert ist der enge horizontale Abstand der vertikalen Klüfte mit im Mittel 30 cm bis 50 cm. Der schwarze Mangan-Besatz der Klüfte lässt auf eine (frühere) Grundwasserströmung schließen.

**Bild 7.6** Großschurf am Einbruch 8: sandige Lockergesteine im Kontakt zu einer im Norden anstehenden stark klüftigen Kalksteinformation (Wasser an der Sohle aus Stauwasserauf Beckendichtung zugetreten)

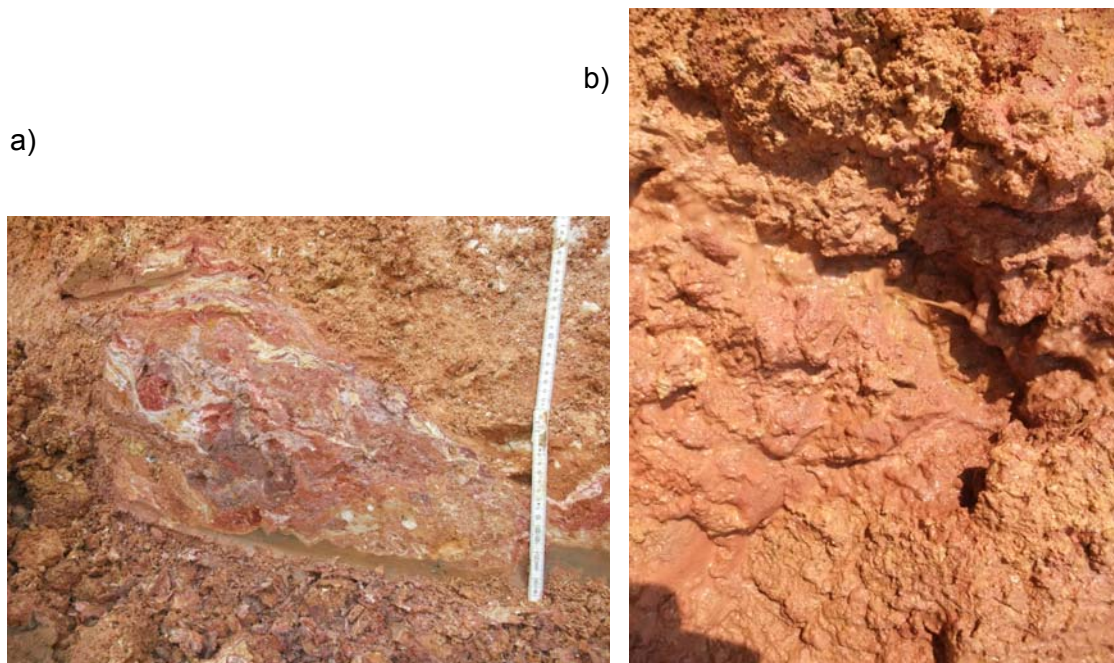
**Bild 7.7** Schurf am Einbruch 8: a. Detailaufnahme kreidezeitliche Sande und Schluffe. b. Sande und Schluffe werden durch oberflächennahen Wasserzutritt rasch erodiert

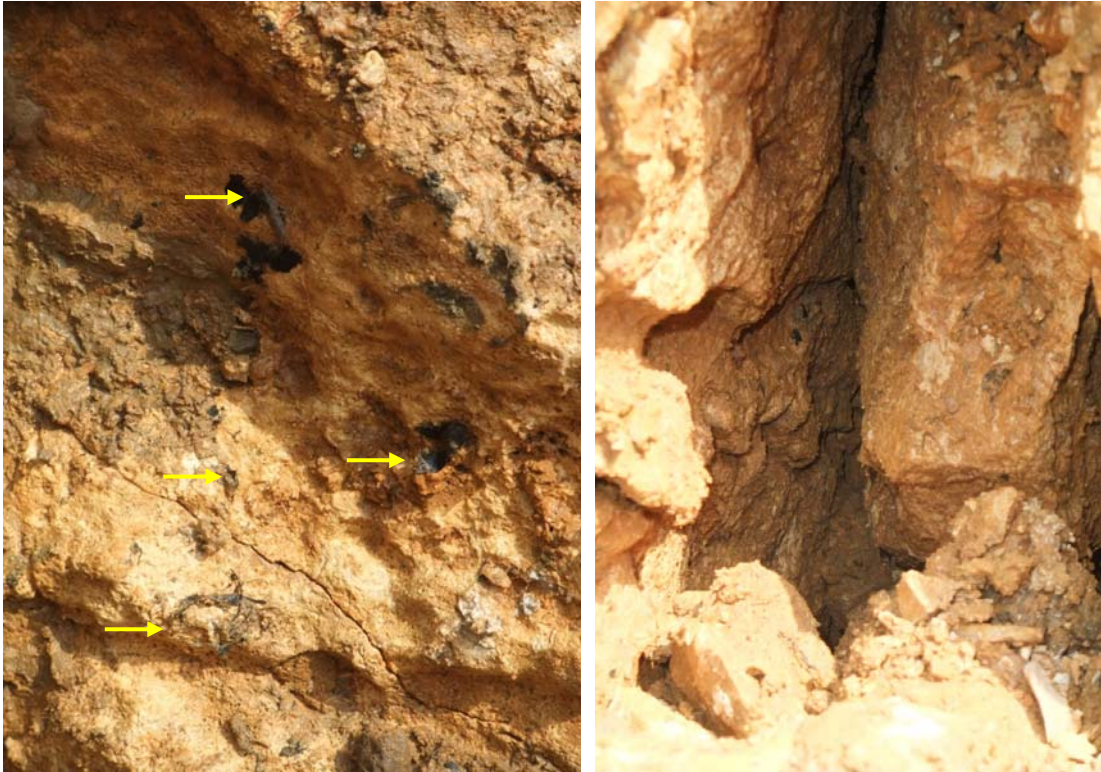
der von einer Fels-Kliffbildung während der Kreidezeit oder - eher unwahrscheinlich - während der Absenkung des Einbruchtrichters. In der Kalksteinformation befinden sich offene Klüfte mit mehreren Zentimetern, teilweise auch > 10 cm Kluftweite. Auf

**Bild 7.8** Schurf Einbruch 5: a. feuchte Kalksteinoberfläche mit anhaftenden schwarzen Pflanzenresten. b. Tiefe 2 m: Blick in offene Spalte der anstehenden Kalksteinformation

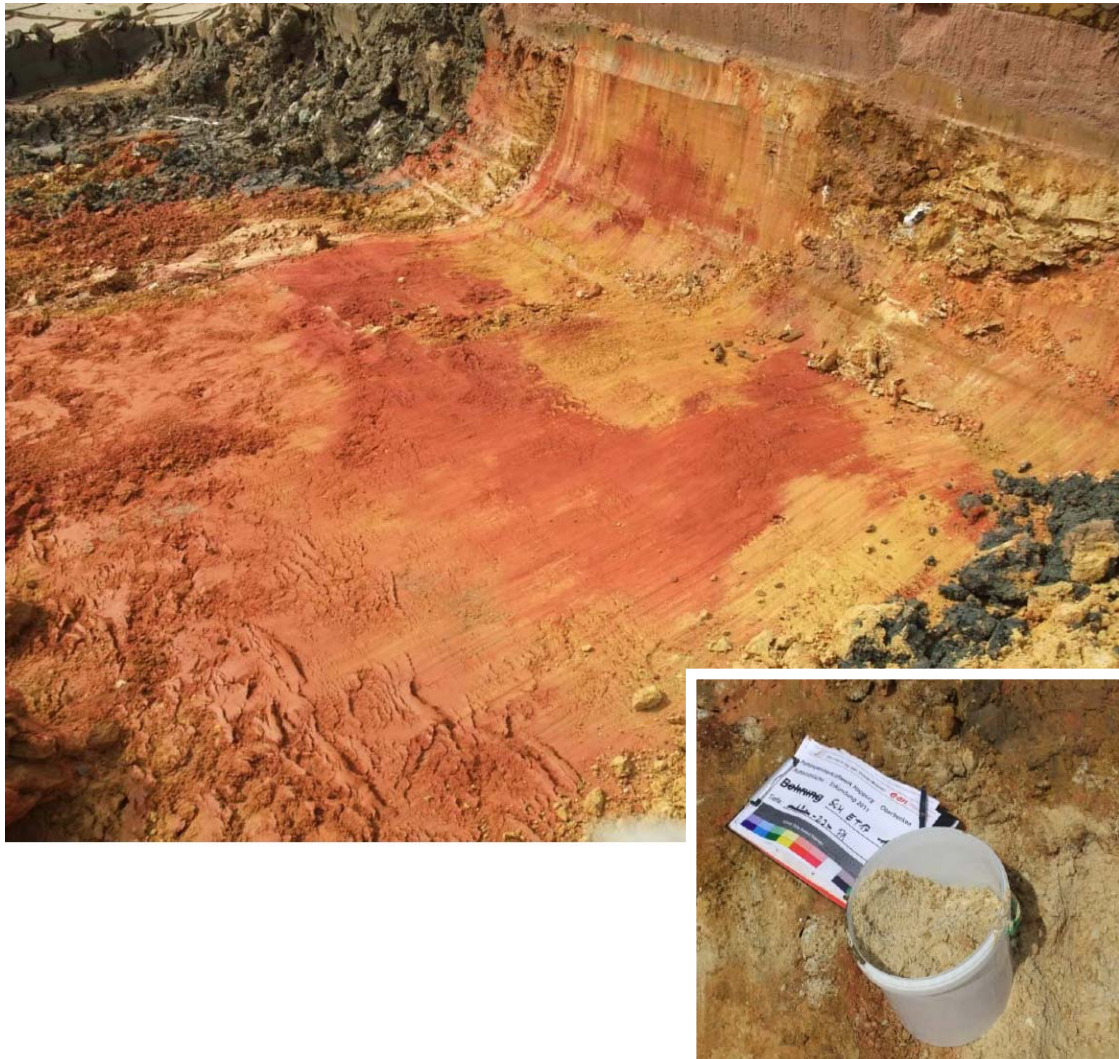
Anders als in den Schürfen an den Einbrüchen 5 und 8 wurden keine Kalksteinformationen angetroffen. Nach den Ergebnissen der geophysikalischen Untersuchungen liegen die Einbrüche im Flankenbereich der Versturzzone.

**Bild 7.9** Schurf zwischen Einbruchtrichter 1 und 3. Lockergesteins-sedimente (S,u',t' und U,s,t') in der gesamten Aushubebene

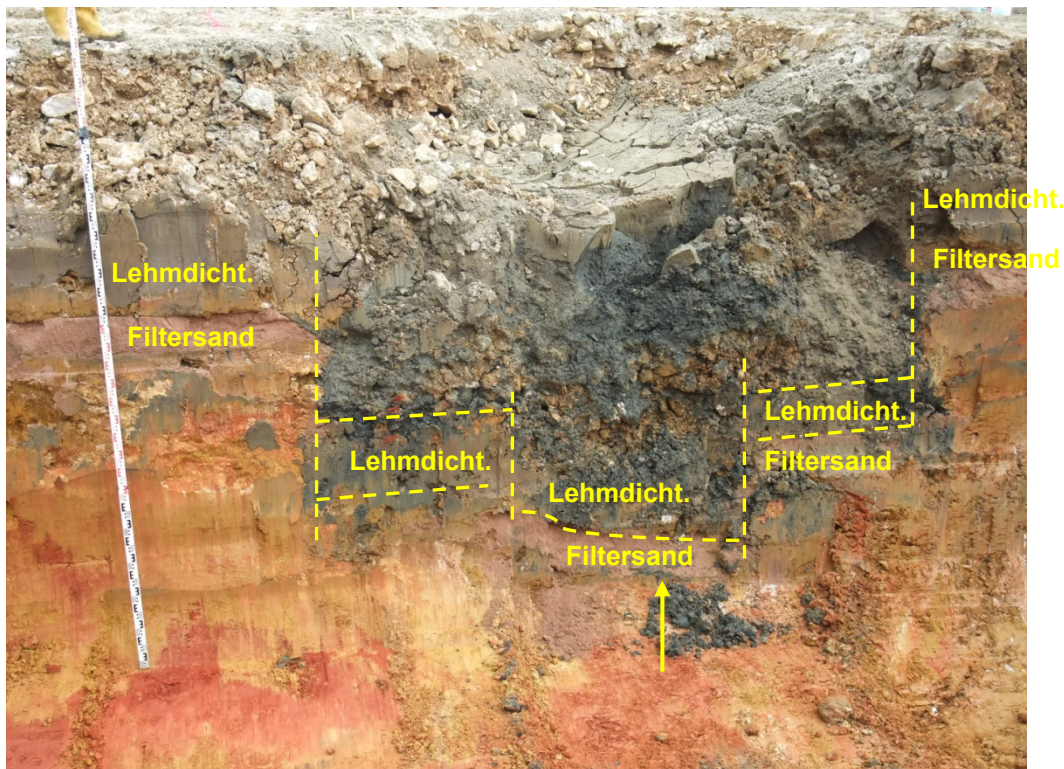
Das Schadensbild am Einbruchtrichter 17 ist dem am Einbruchtrichter vergleichbar. Auch am Rande des großen Einbruchtrichters 1 wurde ein Staffelbruch festgestellt, allerdings reiche hier der Einbruch bis in größere Tiefe. Details sind Anlage 7.3 zu entnehmen.

**Bild 7.10** Einbruchtrichter 3 im Anschnitt. Staffelbruch mit vorhandener Lehmdichtung und unterlagernden Lockergesteinen

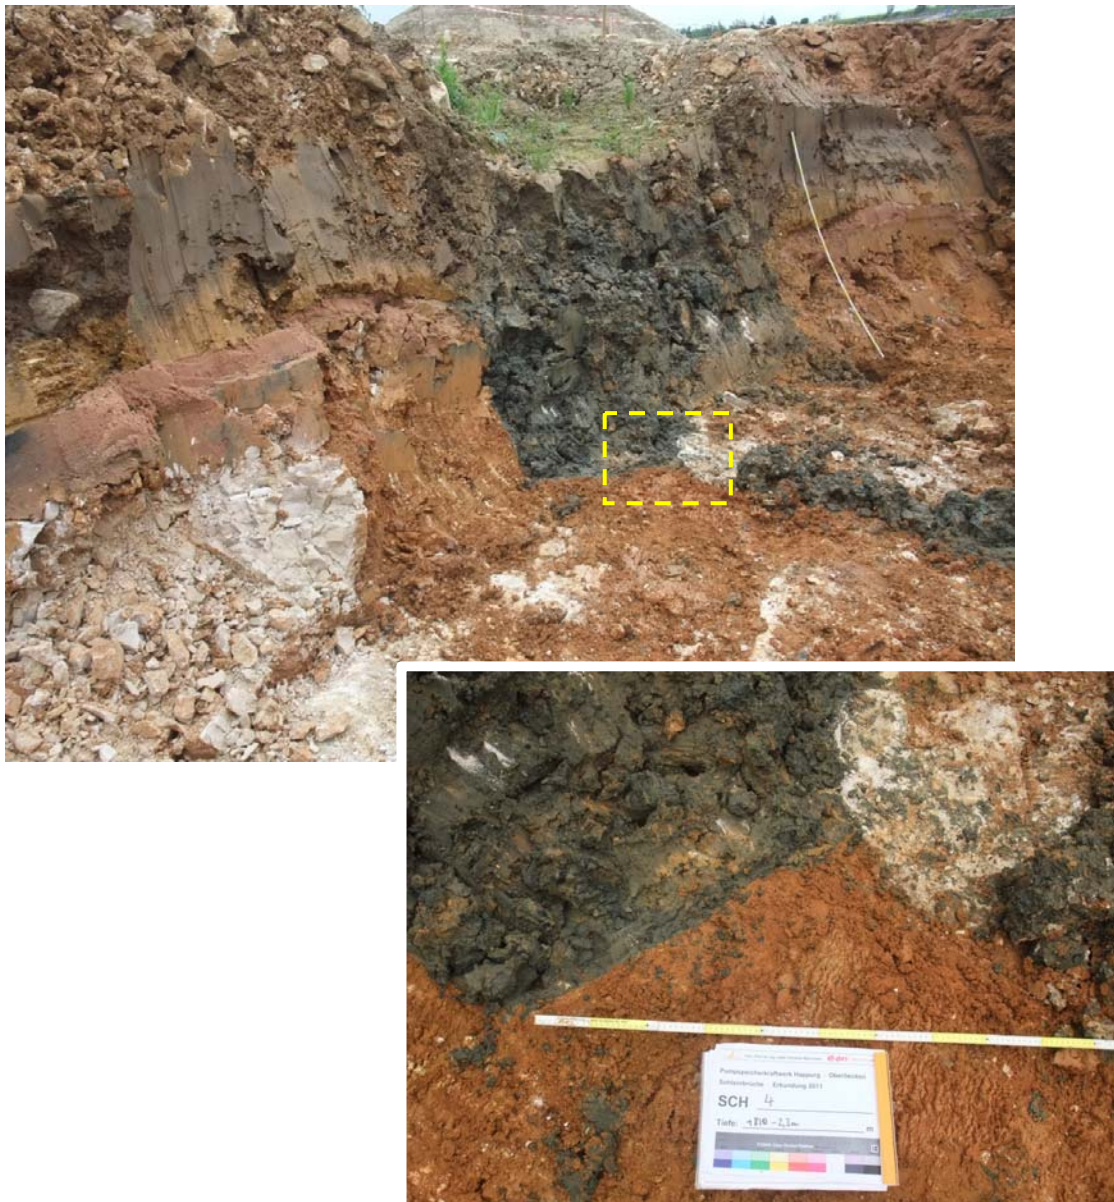
- Unter den Einbrüchen 2 und 4 steht dunkelgrau und schwärzlich gefärbtes bindiges Material mit organischem Anteil bis in große Tiefe, hier bis an die Basis des knapp 5 m tiefen Schurfs an. Das Volumen des hier mit hoher Wahrscheinlich-

**Bild 7.11** Einbruchtrichter 4 im Anschnitt, in Nahfeld Kalksteininformationen und Lockergesteine kleinräumig variierend

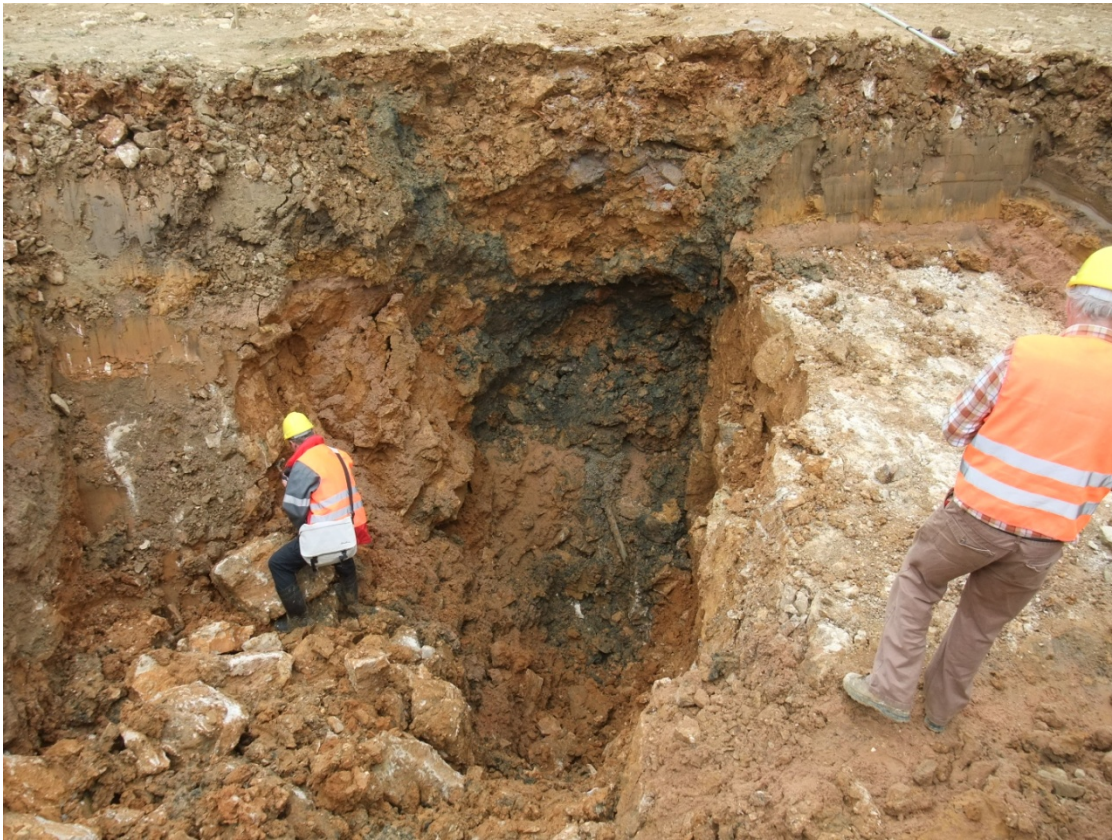
In die Lockergesteine waren hier zahlreiche Kalksteinbrocken und -steine eingelagert, die hier offensichtlich in der Nähe der steilen Flanke bereits bei der Entstehung in die Versturzzone bzw. die Lockergesteine gestürzt sind.

**Bild 7.12** Einbruchtrichter 7: Lockergesteine mit Kalksteinen und –brocken im Kontakt zu einer nahezu vertikalen, stark geklüfteten Kalksteinformation (rechts), im Einsturzbereich tiefreichende weiche schwarze Sedimente (Mitte)

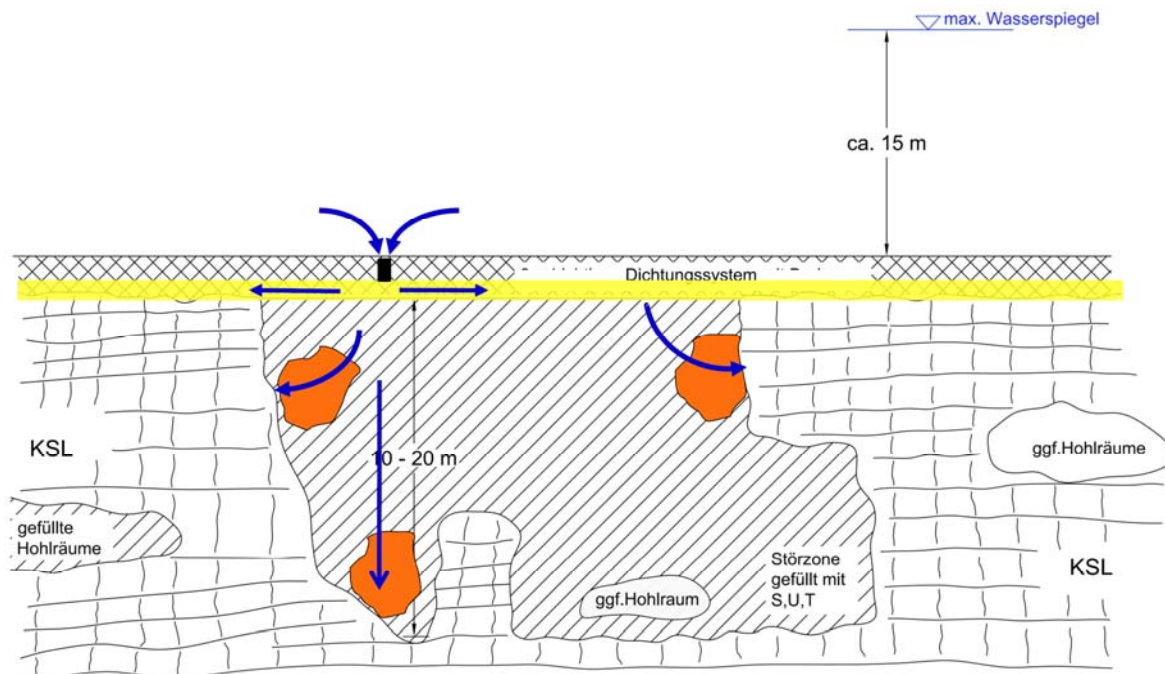
**Bild 11.1** Schematische Darstellung der Entstehung von Massendefiziten in der lockergesteinsgefüllten Versturzzone durch erosiv bedingten Materialaustrag über Defekte in der Dichtungssohle und daraus resultierender Schadensmechanismus für die 2011 eingetretenen Sohleinbrüche im Oberbecken des PSW Happurg

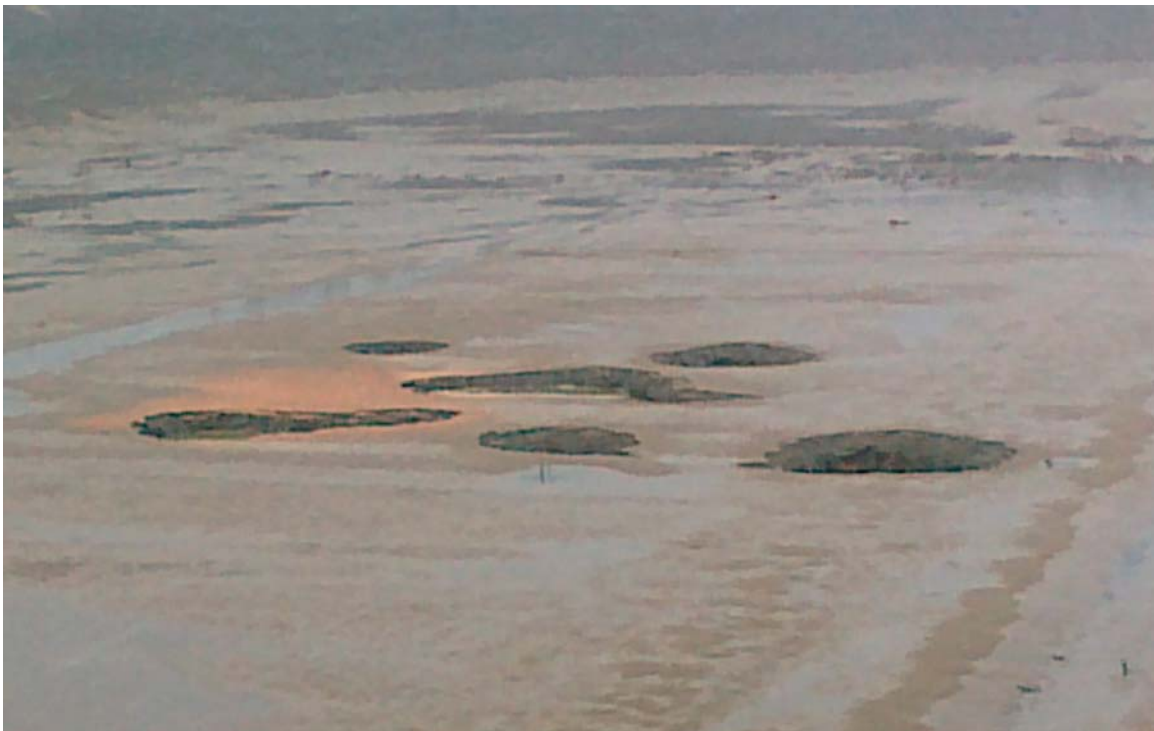
- Bei Tagesanbruch am 19.01.2011 waren im südöstlichen Bereich des Beckens mehrere Einbrüche in der Beckensohle erkennbar (Bilder 2 und 3 in Anlage 2.1). Identifizierbar waren sechs Einbrüche mit einem Durchmesser von mehreren Metern (Einbruchtrichter 1 bis 6 in dem später aufgenommenen Luftbild in Bild 4.1). Zudem waren kleinere Anomalien südlich der großen Einbrüche erkennbar. Zumindest in einem großen Einbruch stand Wasser (Bild 4 in Anlage 2.1). Die Einbrüche lagen relativ beinander und betrafen eine Fläche von etwa 40 m mal 50 m.

**Bild 3:** Erste Aufnahmen vom 19.01.2011, 08:37, der Einbruch 7 ist noch nicht eingetreten

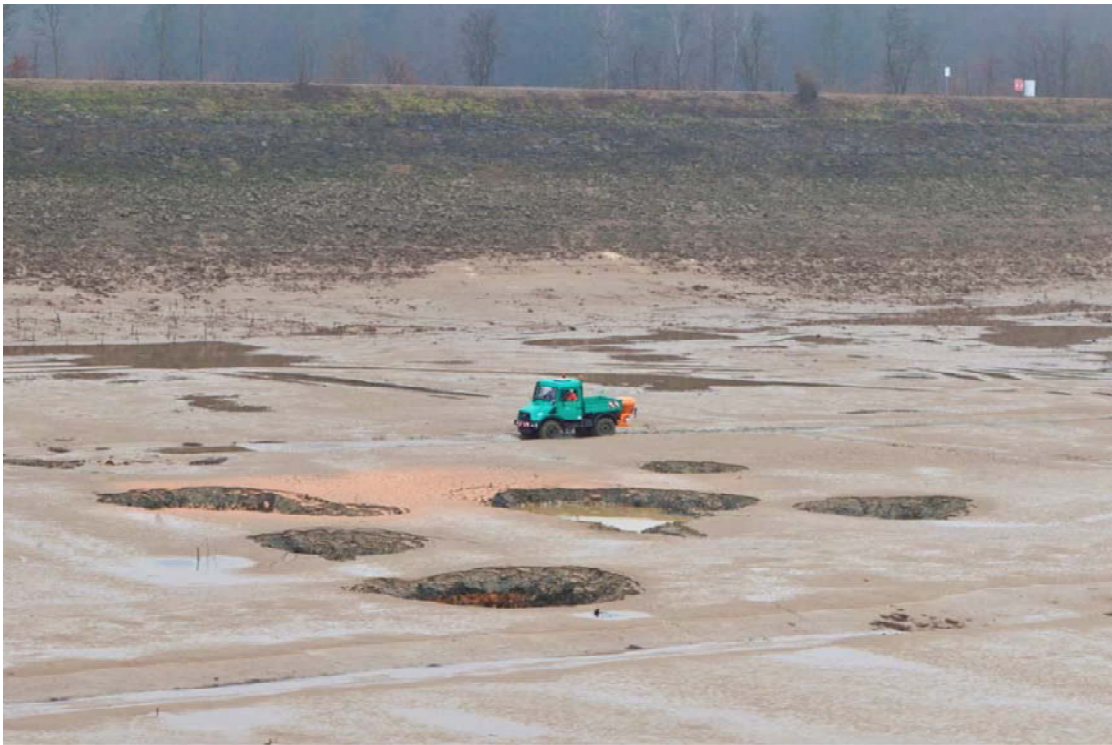
**Bild 4:** Aufnahme vom 19.01.2011

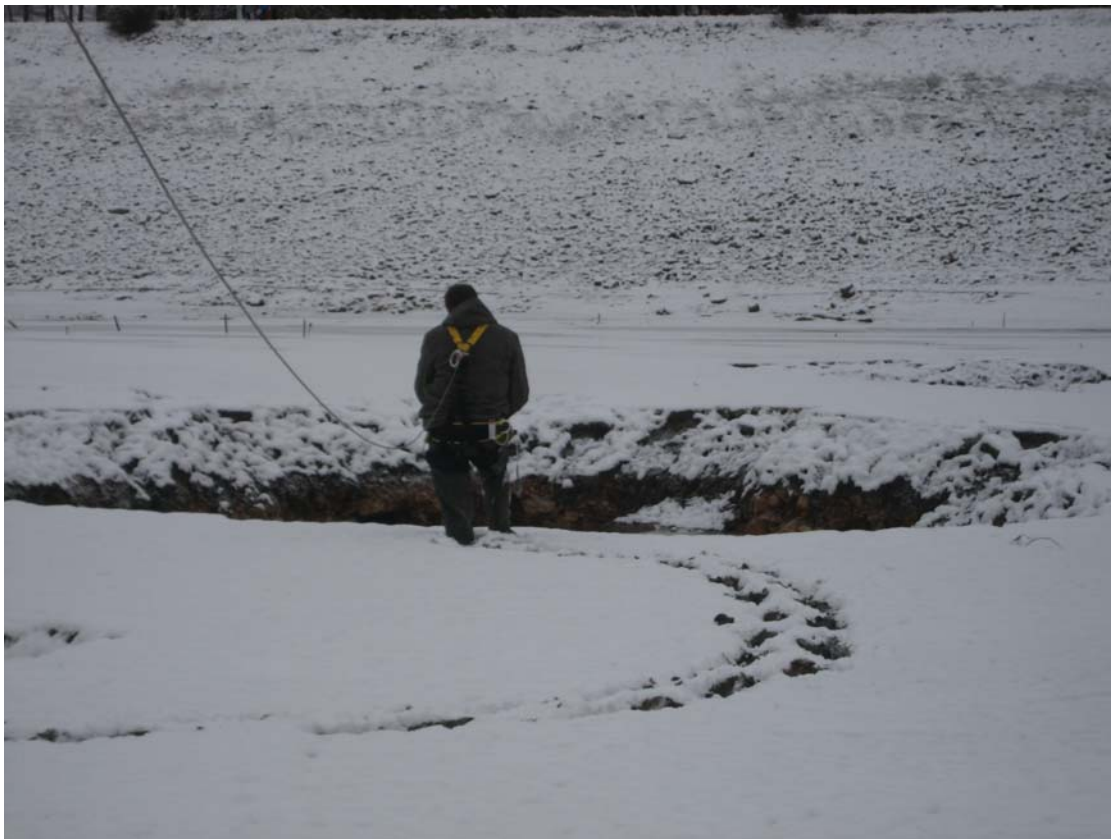
- Bei der Erstbegutachtung am 21.01.2011 konnte (Bilder 6 bis 14 in Anlage 2.1) festgestellt werden, dass auch in den anderen Einbruchtrichtern Wasser anstand. Die Sohle der Einbrüche lag etwa 0,5 m bis 0,8 m unter der Wasseroberfläche und damit rund 1 m bis 2 m unter der Beckenoberfläche. Innerhalb der Einbrüche war die Sohle offenkundig weitgehend eben abgesackt. Der Rand der Einbrüche war durchweg steil ausgebildet (Bilder 9 und 13 in Anlage 2.1). Der eingebrochene Bereich war gegenüber der in den Flanken anstehenden Schutzschicht und auch der teilweise darunter erkennbaren Lehmdichtung nahezu vertikal versetzt. Die Grundrissform der Einbrüche war nahezu kreisrund bis elliptisch (Bild 4.3).

**Bild 6:** Erstbegutachtung des Einbruchs 1 am 21.01.2011

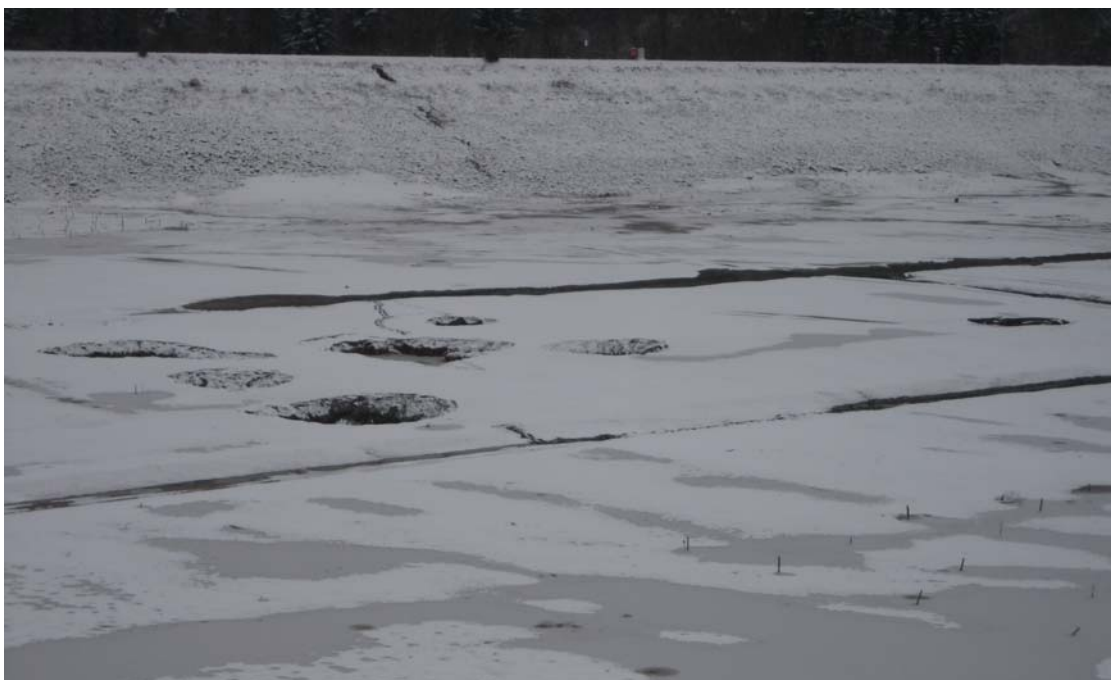
**Bild 7:** Aufnahme vom 21.01.2011, rechts im Bild der nachlaufend eingetretene Einbruch 7

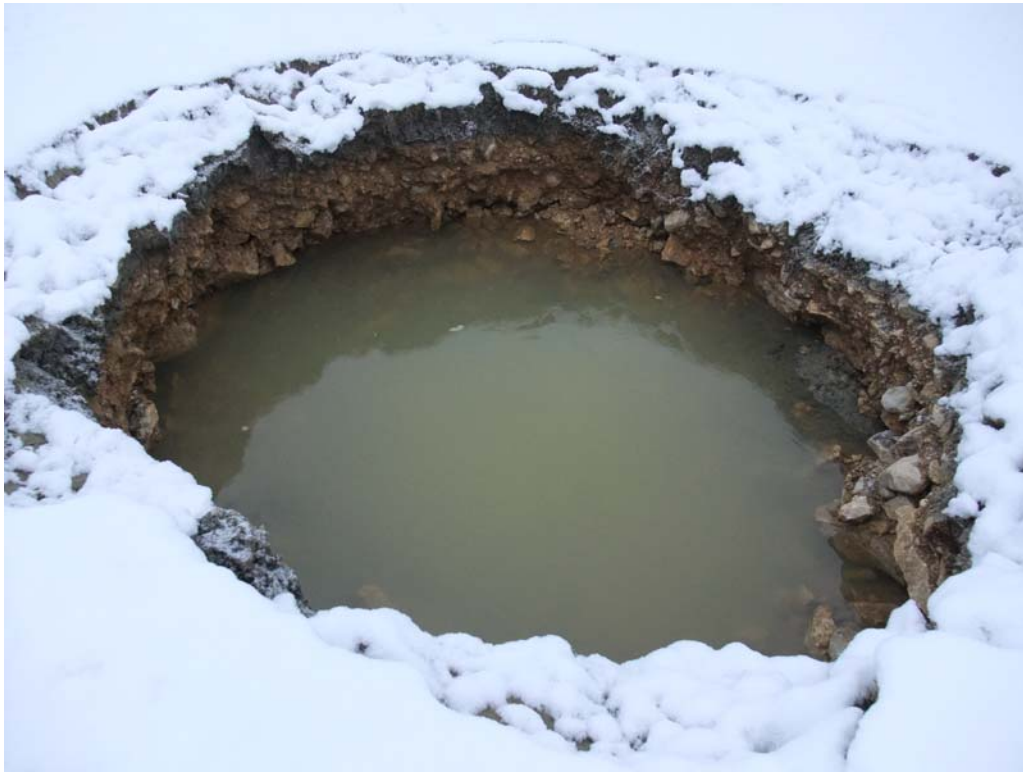
**Bild 8:** Einbruch 6, Aufnahme vom 21.01.2011

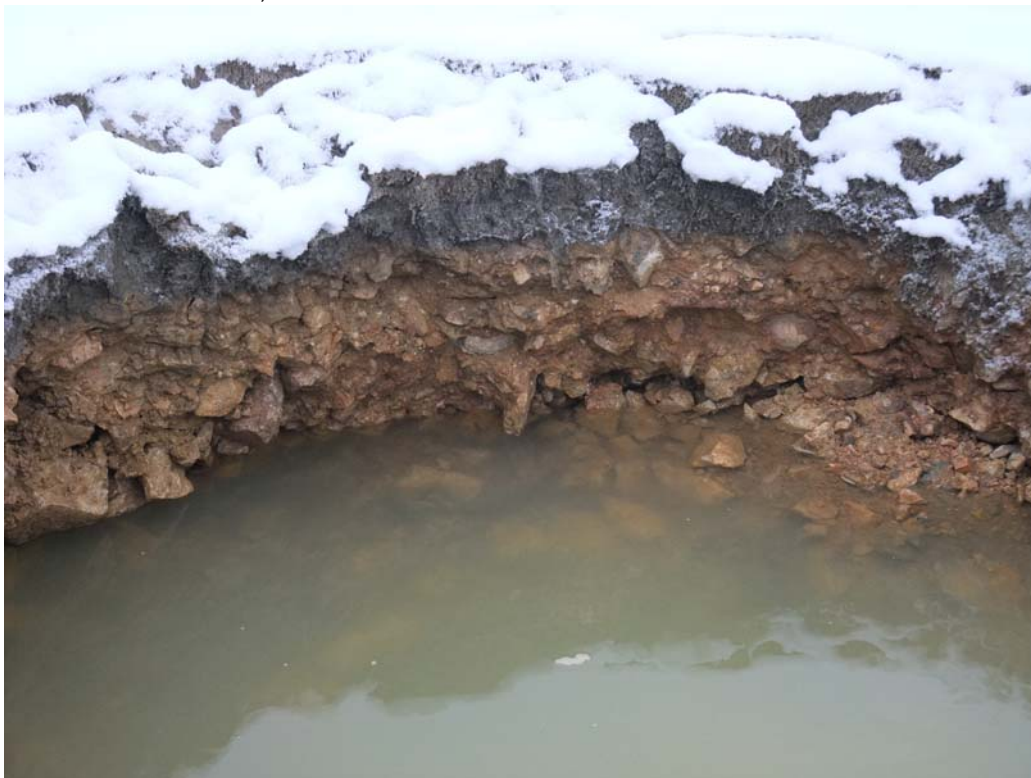
**Bild 9:** vertikal abgescherter Rand des Einbruchs 6, Aufnahme vom 21.01.2011

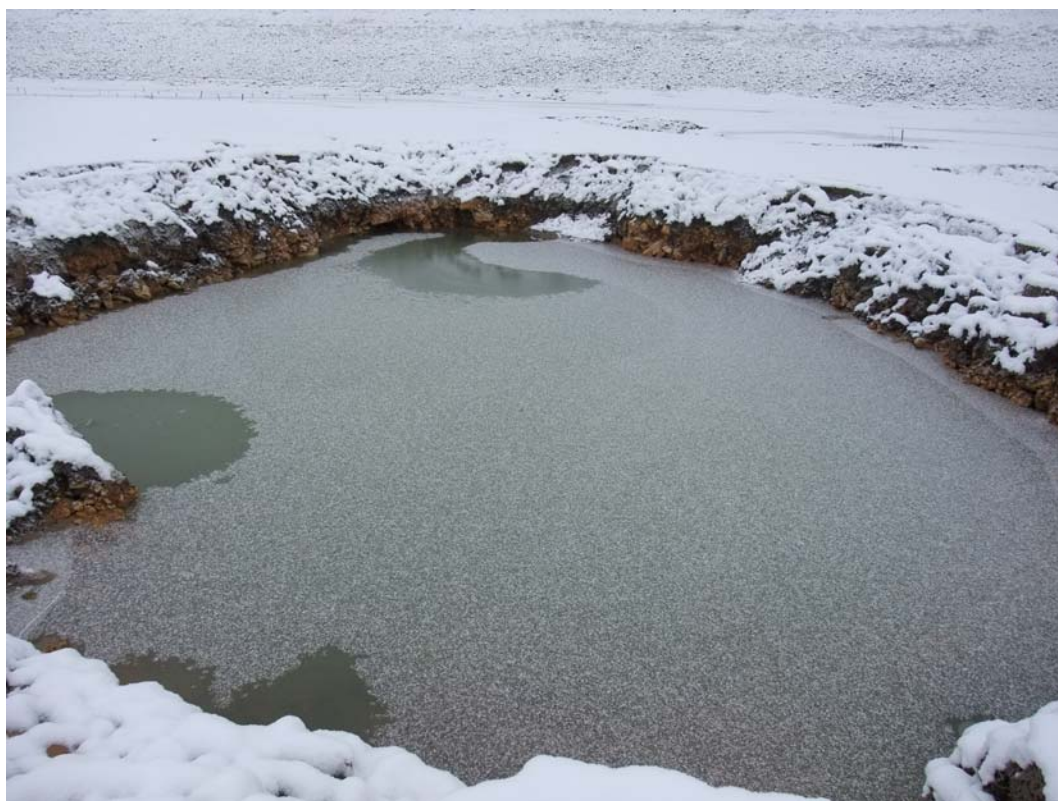
**Bild 10:** Einbruch 1, Aufnahme vom 21.01.2011

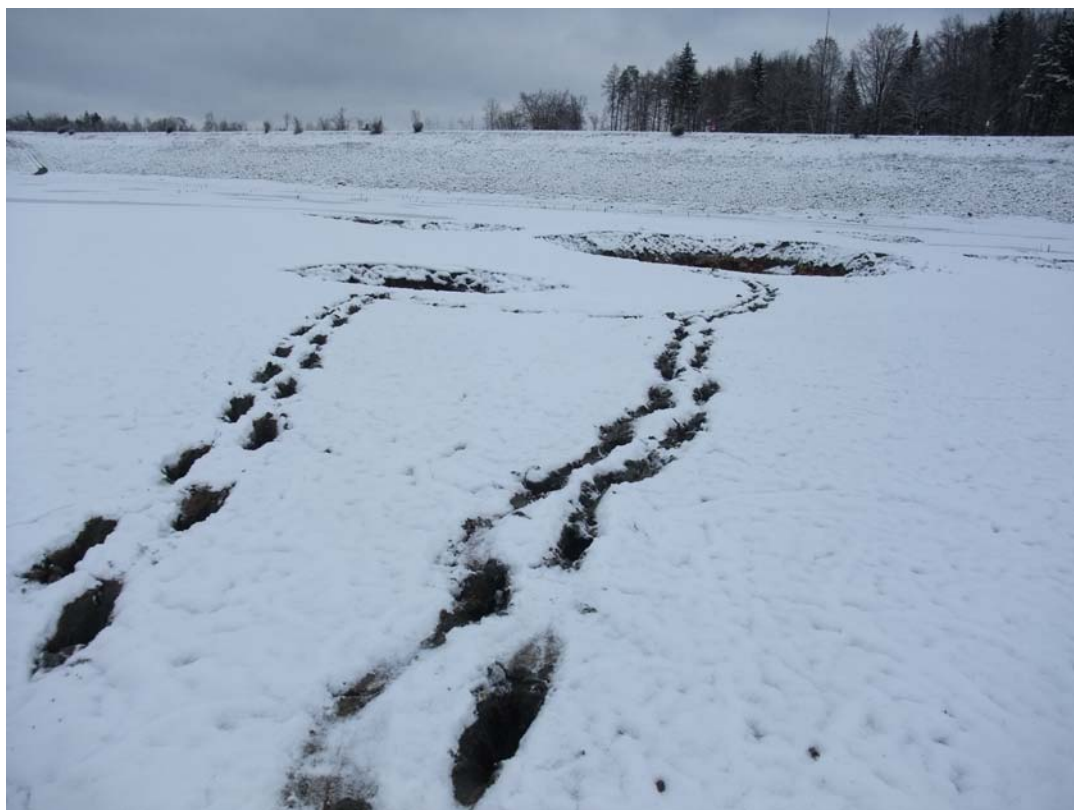
**Bild 11:** Einbruch 6 (links) und 1 (rechts), Aufnahme vom 21.01.2011
