31. Januar 2012

**Pumpspeicherkraftwerk Happurg · Sanierung Oberbecken  
Untergrundsanie rung im Bereich der verfüllten Versturzone**

**BAUGRUND - UND SANIERUNGSGUTACHTEN**

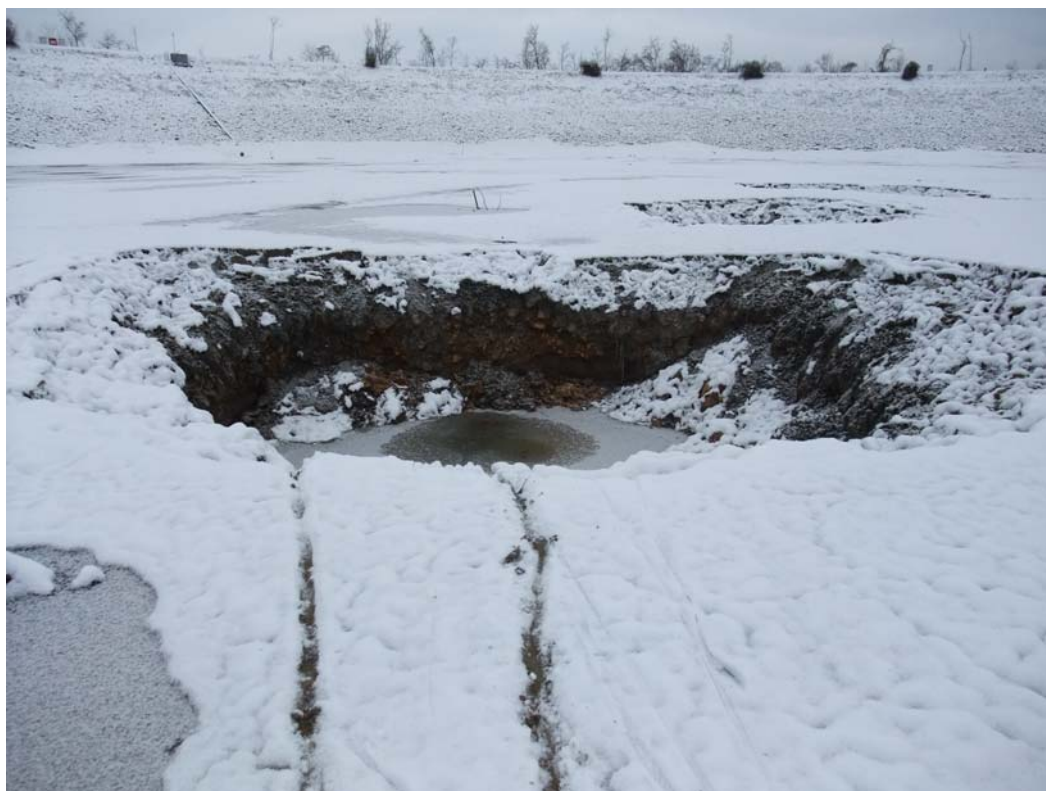
**Bild 12:** Einbruch 5, Aufnahme vom 21.01.2011

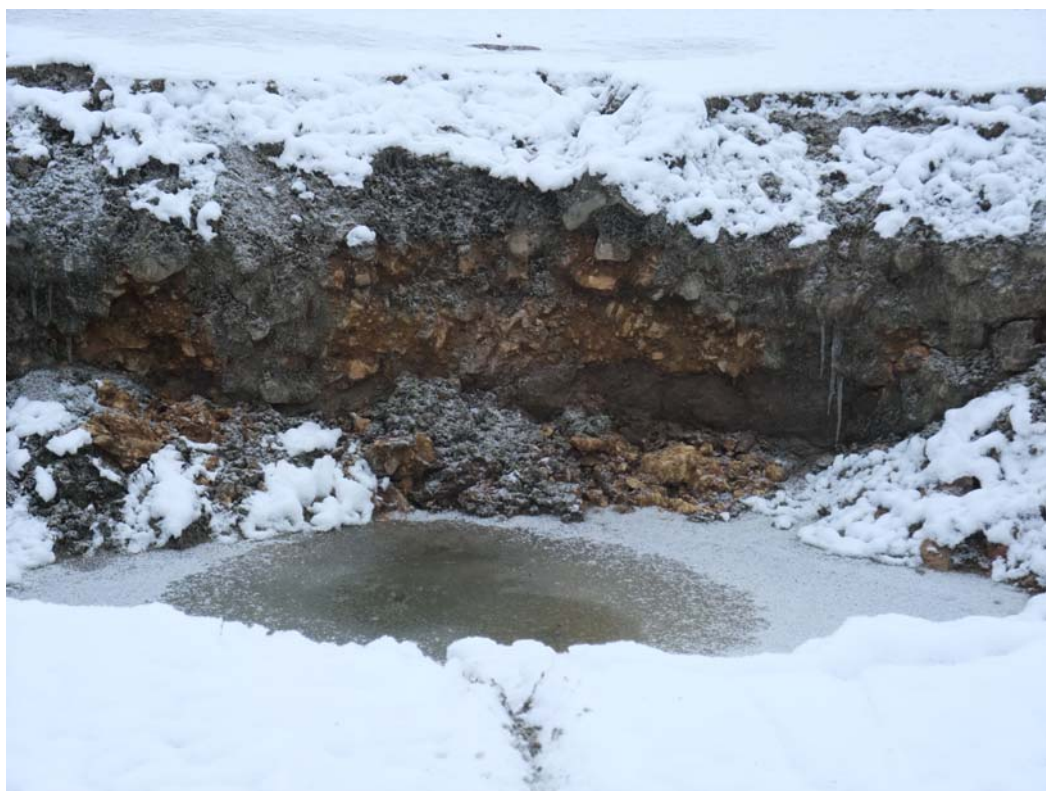
**Bild 13:** vertikal abgescherter Rand des Einbruch 5, Aufnahme vom 21.01.2011

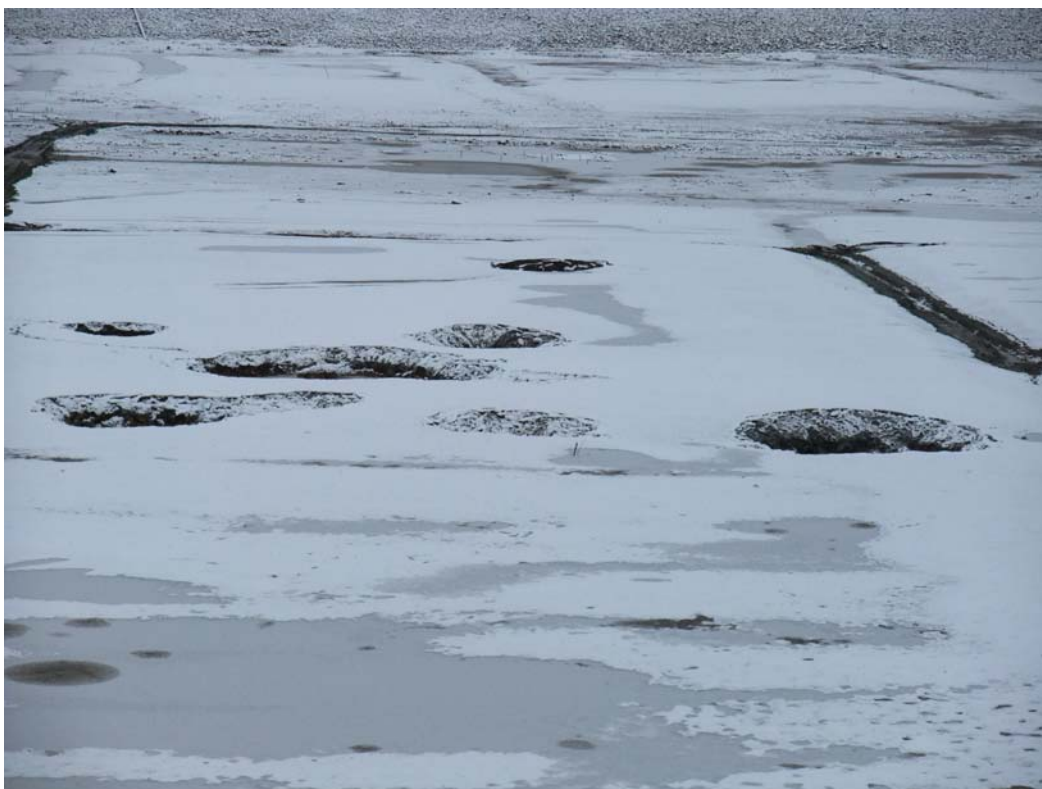
**Bild 14:** Aufnahme vom 21.01.2011, Blick von Osten

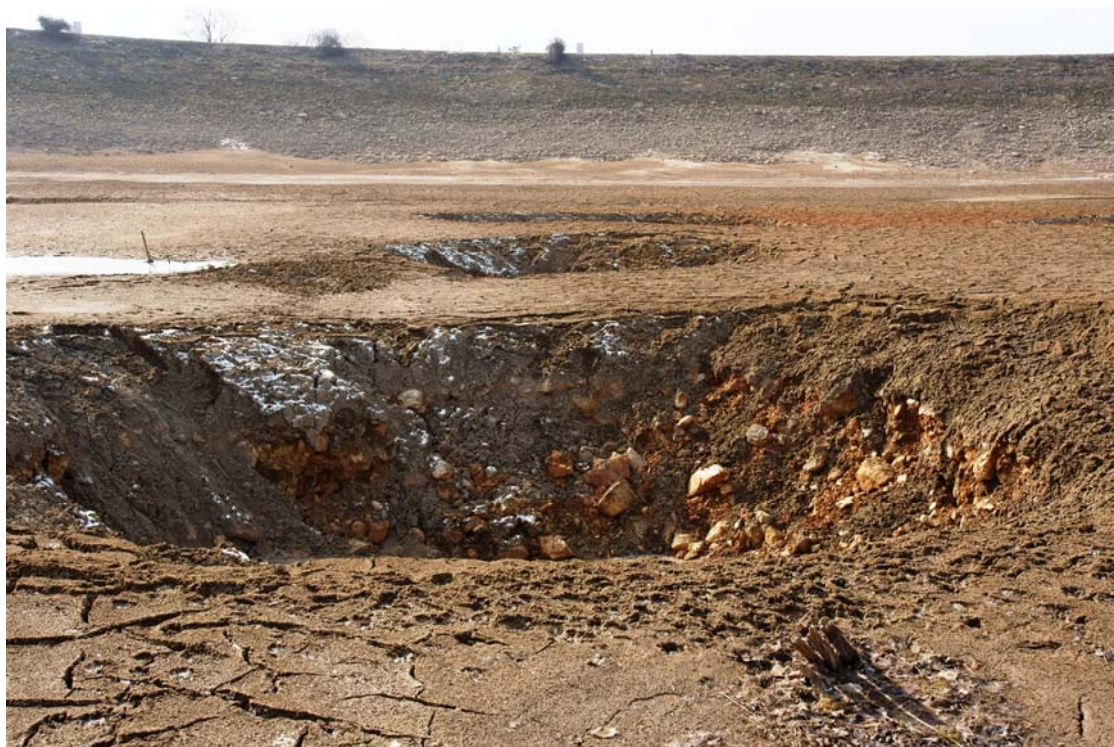
**Bild 18:** Aufnahme vom 01.03.2011, Einbruch 5

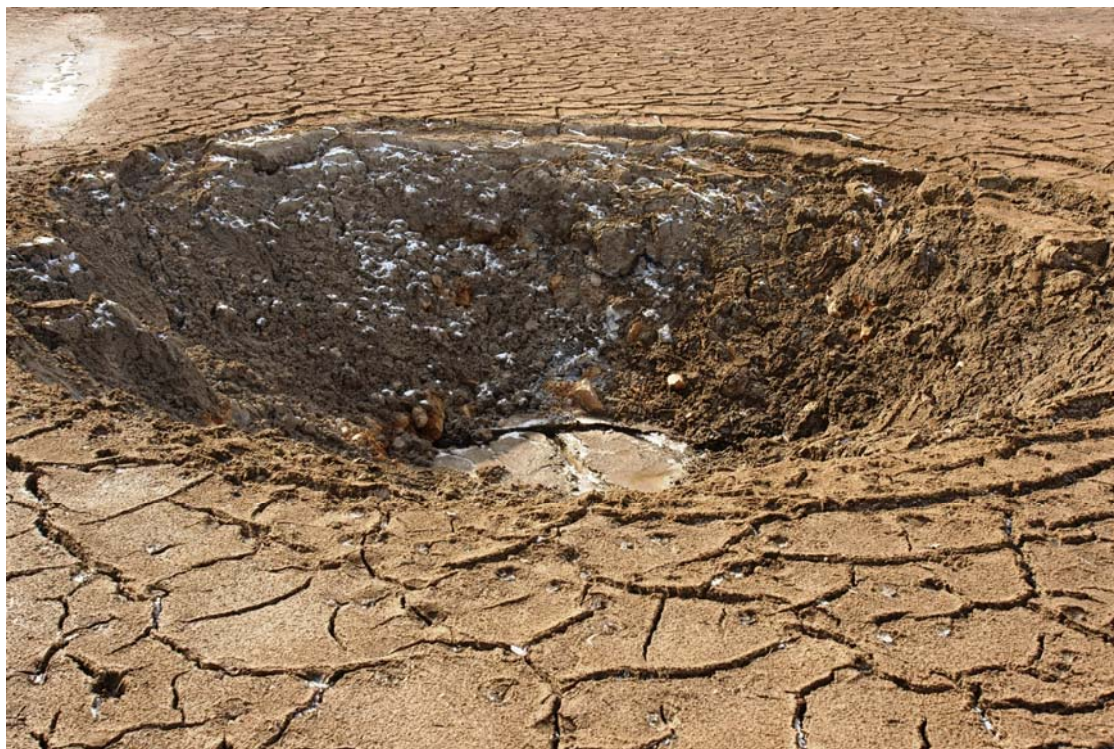
**Bild 19:** Aufnahme vom 01.03.2011, Einbruch 4

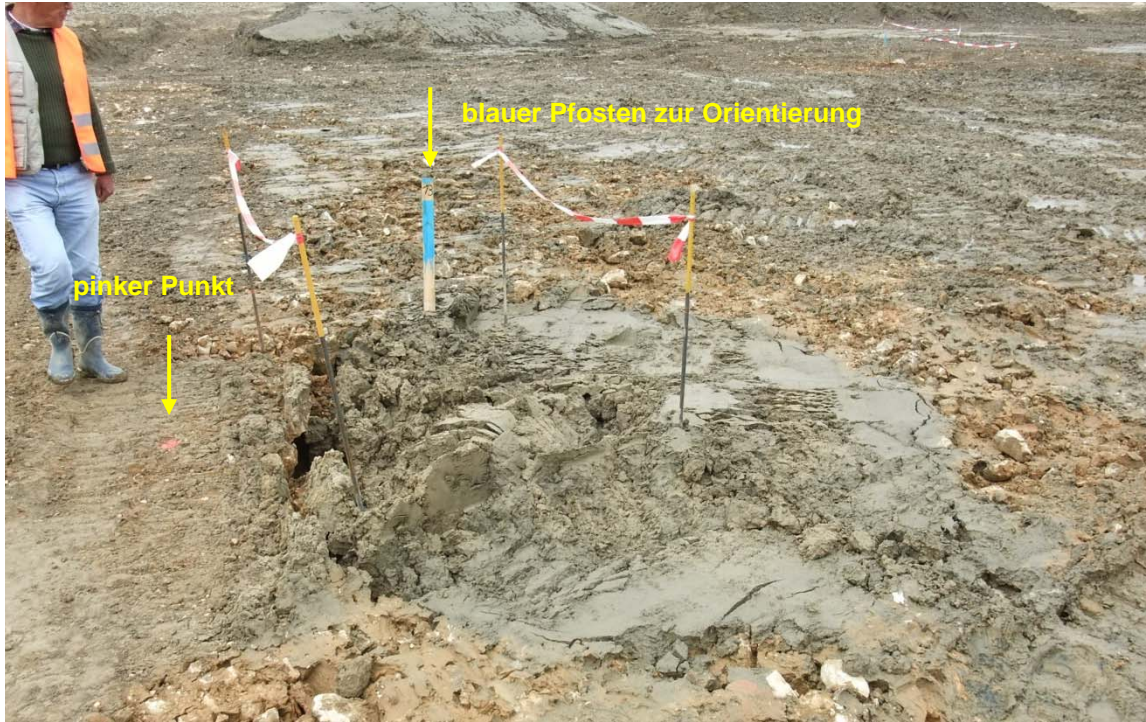
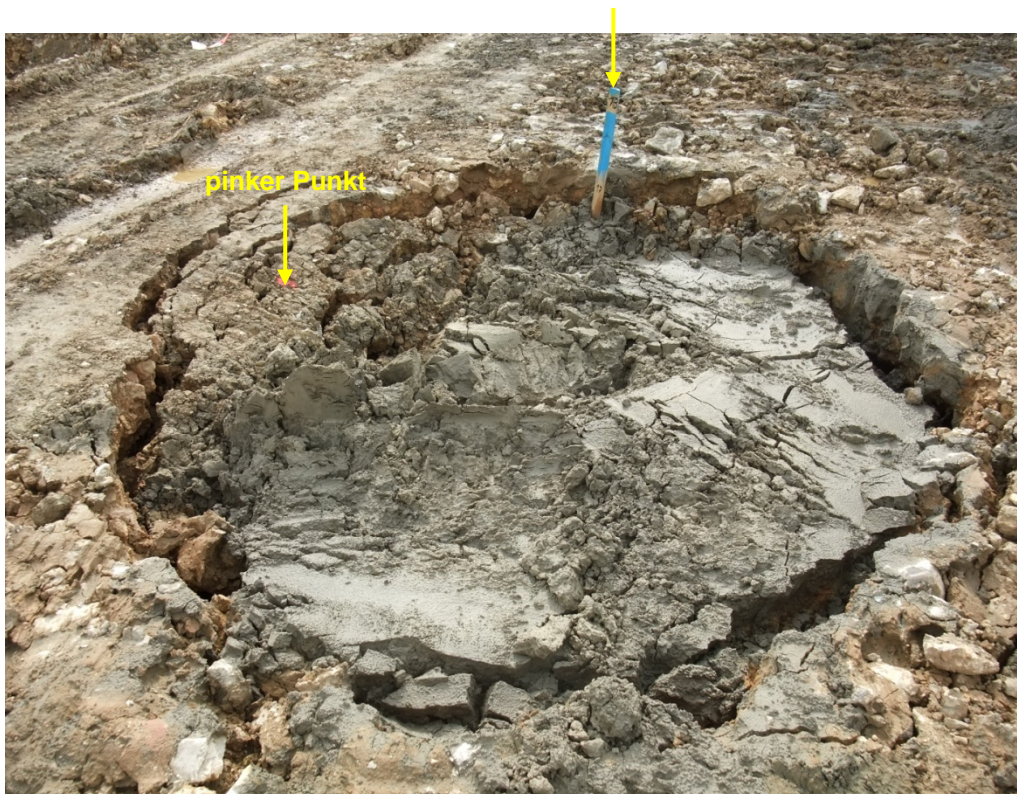
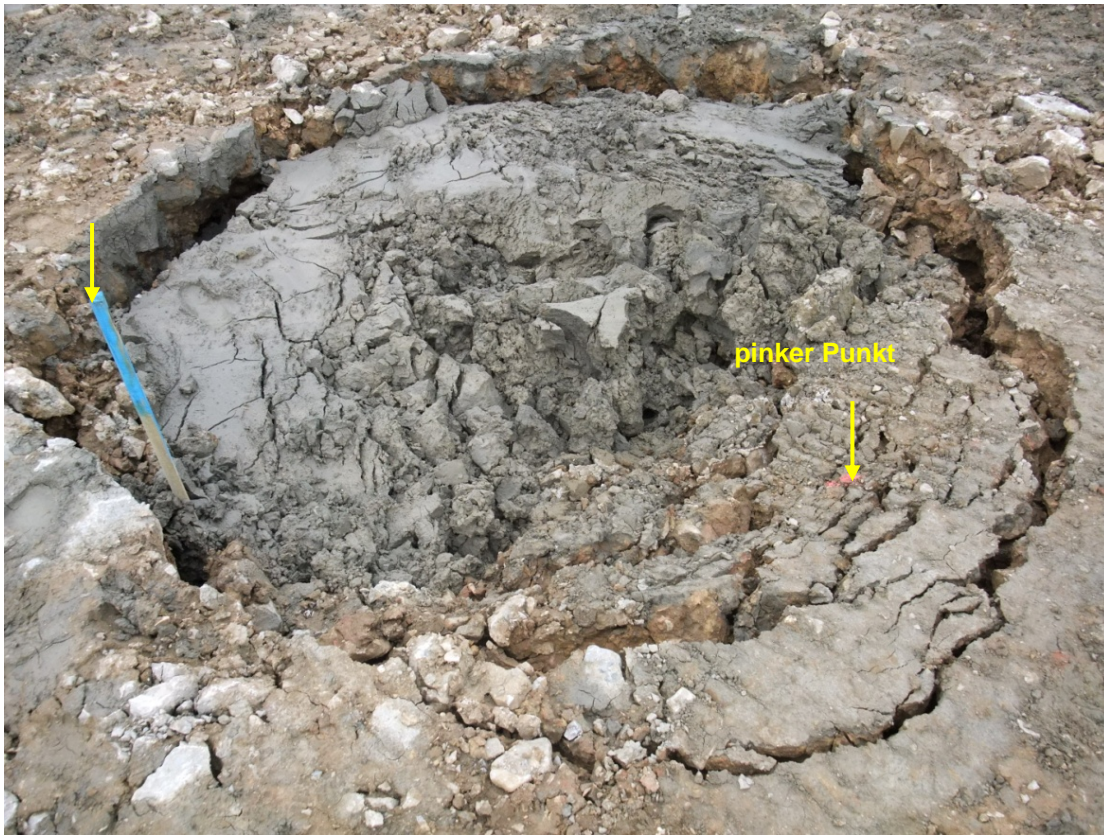
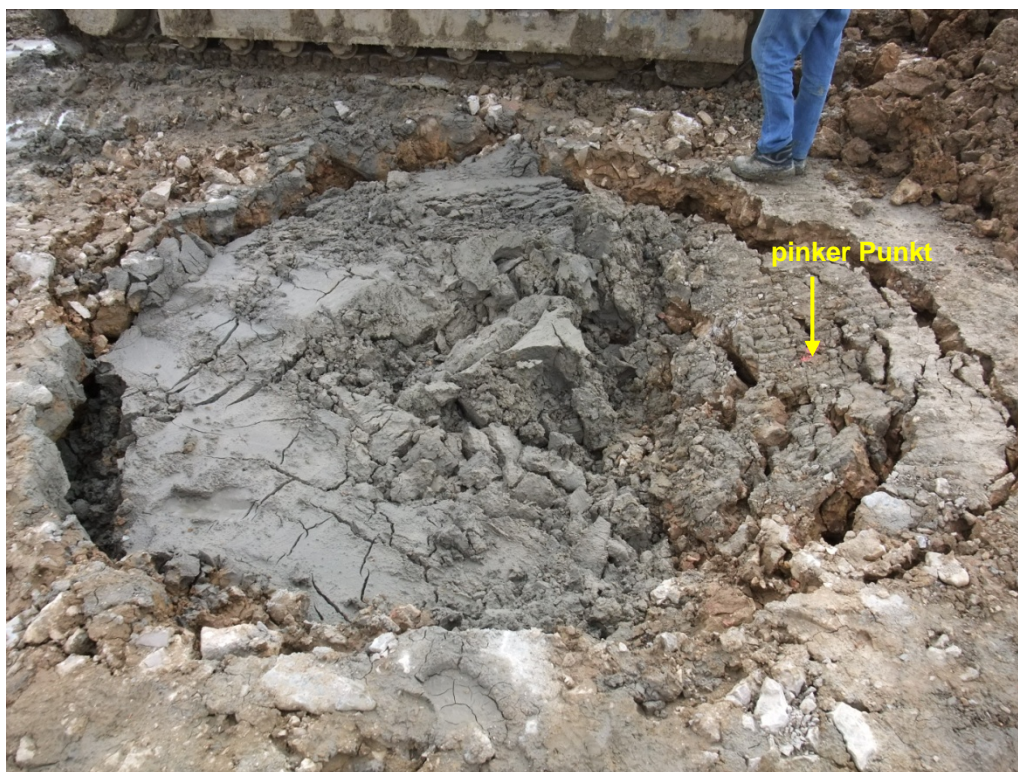
**Bild 20:** Blick am 27.04.2011, 11:15 Uhr, von Osten auf den neuen Einbruchtrichter 17

**Bild 21:** Blick am 28.04.2011, 10:02 Uhr, von Osten auf den neuen Einbruchtrichter 17

**Bild 22:** Blick am 28.04.2011, 10:05 Uhr, von Süden auf den neuen Einbruch 17

**Bild 23:** Blick am 29.04.2011, 09:11 Uhr, von Süden auf den neuen Einbruch 17

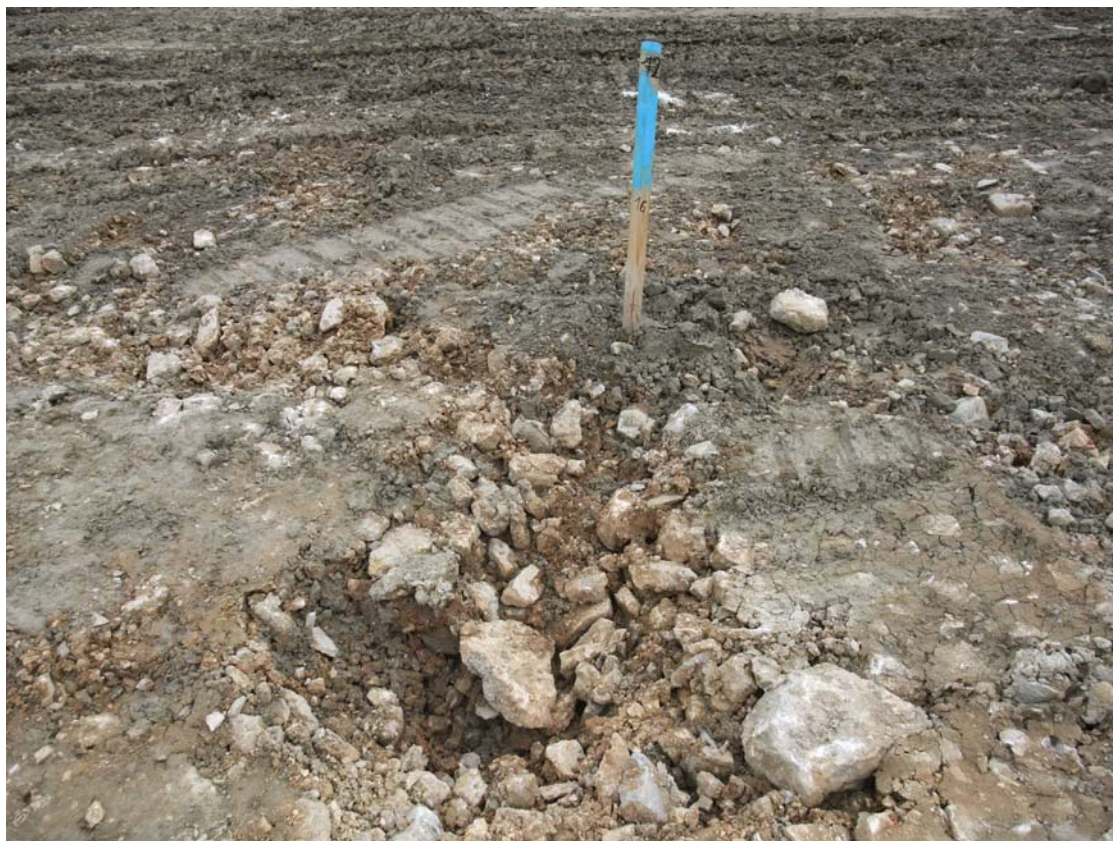
**Bild 24:** Blick am 28.04.2011, 17:08 Uhr, von Norden auf den neuen Einbruch 16

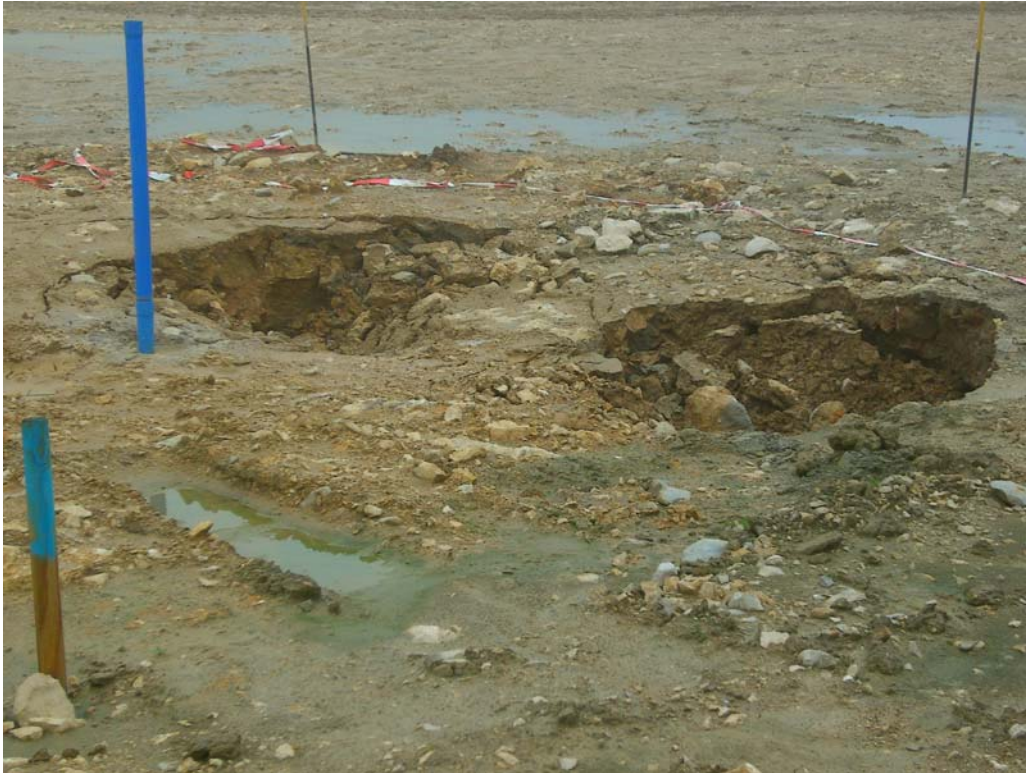
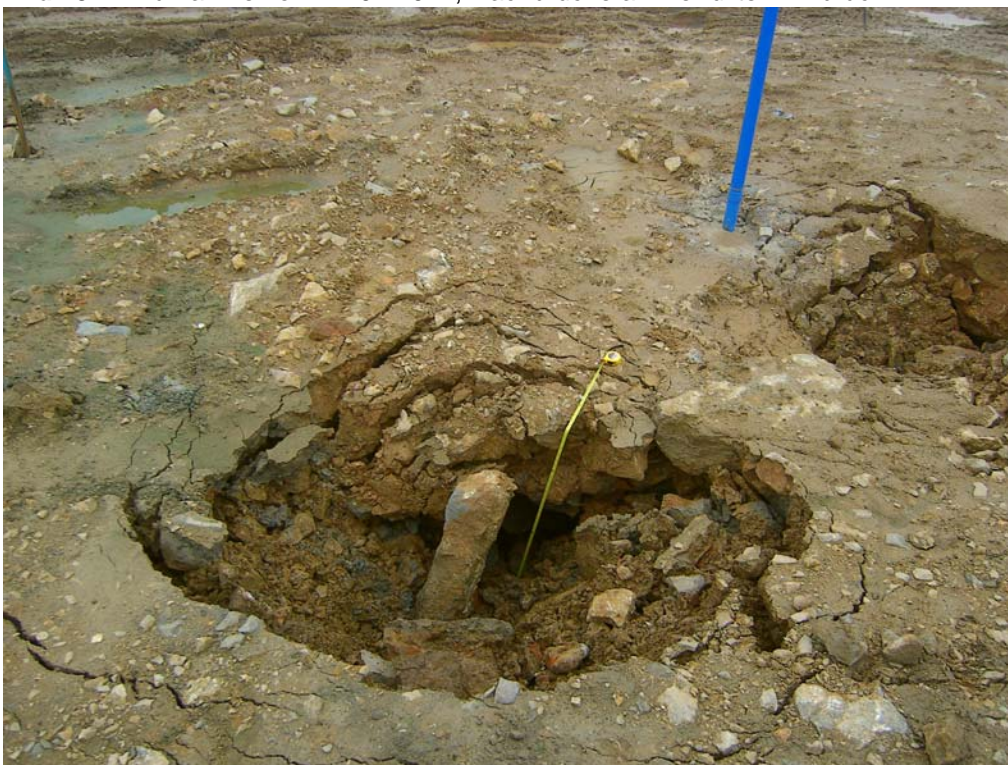
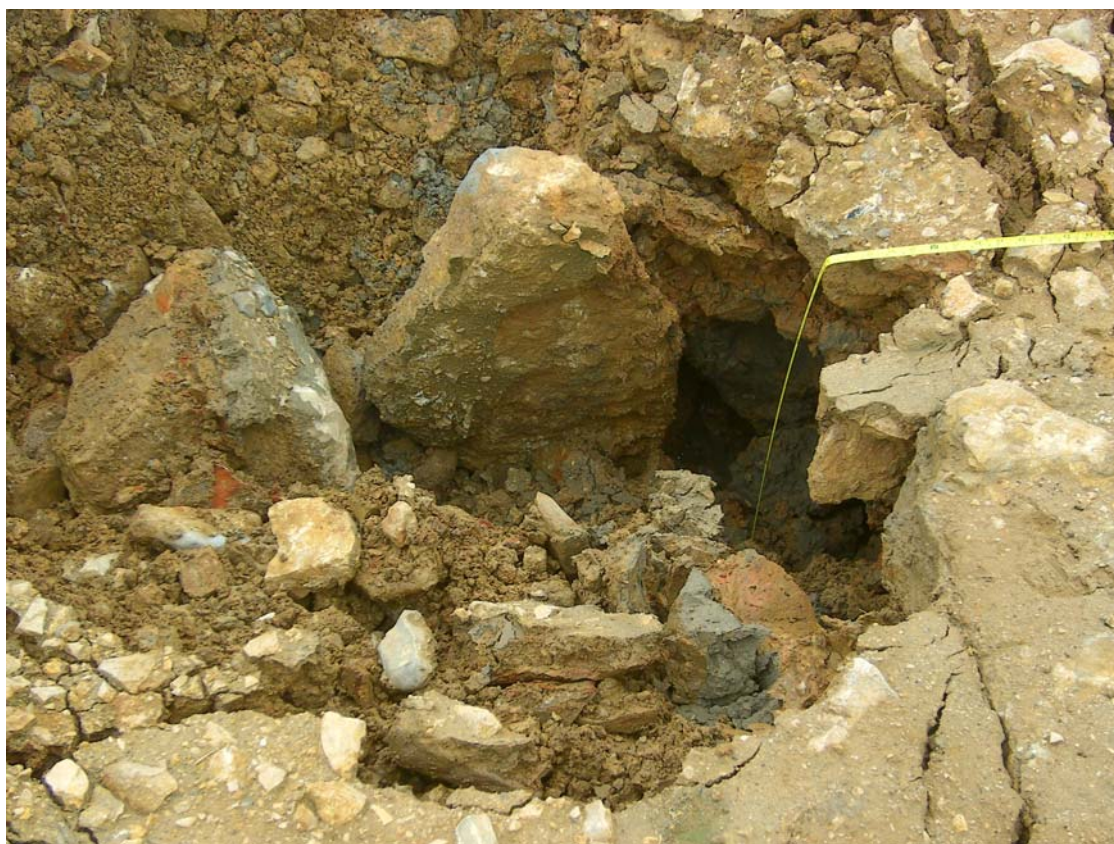
kleineren, aber bis zu 1,2 m tiefen Einbrüchen in der Verfüllung kam (Anlage 2.1, Bilder 25 bis 27), um die sich konzentrischen Risse bildeten. Gleichzeitig war hörbar, dass Niederschlagswasser, das sich auf der Lehmdichtung der Beckensohle gesammelt hatte, an dieser Stelle in die Tiefe versickerte bzw. 'plätscherte'.

Auch wenn das Dichtungssystem in diesem Bereich durch den Einbruch 7 bereits geschädigt war, so ist doch hervorzuheben, dass es hier trotz der vergleichsweise geringen Wassermengen und des (im Vergleich zum eingestauten Becken) sehr geringen hydraulischen Gefälles zu einer deutlichen Ausweitung des Schadensbildes und zusätzlichen Einbrüchen kam. Das Lockergesteinsmaterial der Versturzone, auf das später im Gutachten detaillierter eingegangen wird, wird also – wie im Rahmen der Erkundung erkannt – sehr schnell mobilisiert und ausgetragen. Insoweit liefert dieses Schadensbild auch eine eindeutige Bestätigung des jetzt entwickelten Modells zum Einbruchmechanismus (siehe Abschnitt 11).

**Bild 25:** Aufnahme vom 21.07.2011, Nachbrüche am verfüllten Einbruch 7

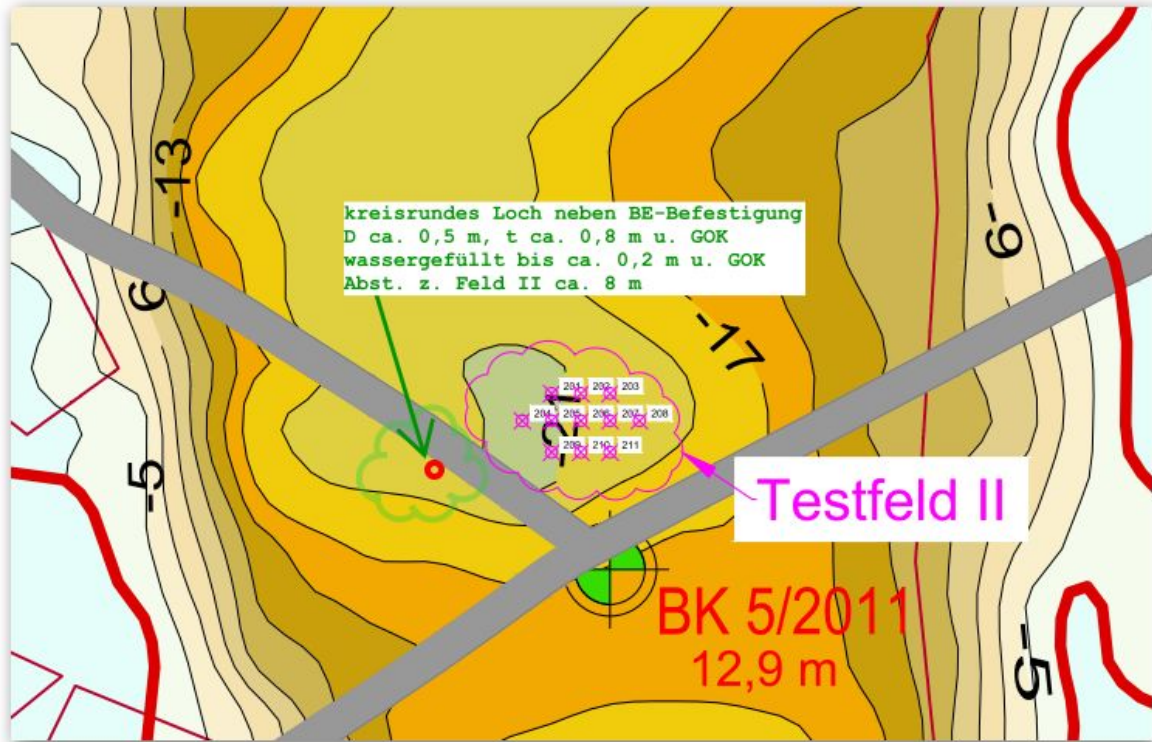
Im Dezember 2011 schließlich wurde im Zusammenhang mit Schurfarbeiten an den in einem Feldversuch hergestellten Betonsäulen ein weiterer kleiner Einbruch festgestellt, der sich offensichtlich am 12.12.2011 in der Nähe der Kernbohrung BK 5/2011 bzw. des Testfeldes II ereignet hatte (siehe Anlage 2.1, hier Bilder 28 und 29):

Es kann nicht ausgeschlossen werden, dass kleine lokale Schädigungen der Lehmdichtung im Zusammenhang mit der Herstellung der Betonsäulen und in der Folge in den Untergrund eindringendes Stauwasser zu dieser Schädigung geführt haben.

**Bild 28:** Lage des am 12.12.2011 eingetretenen Einbruchs

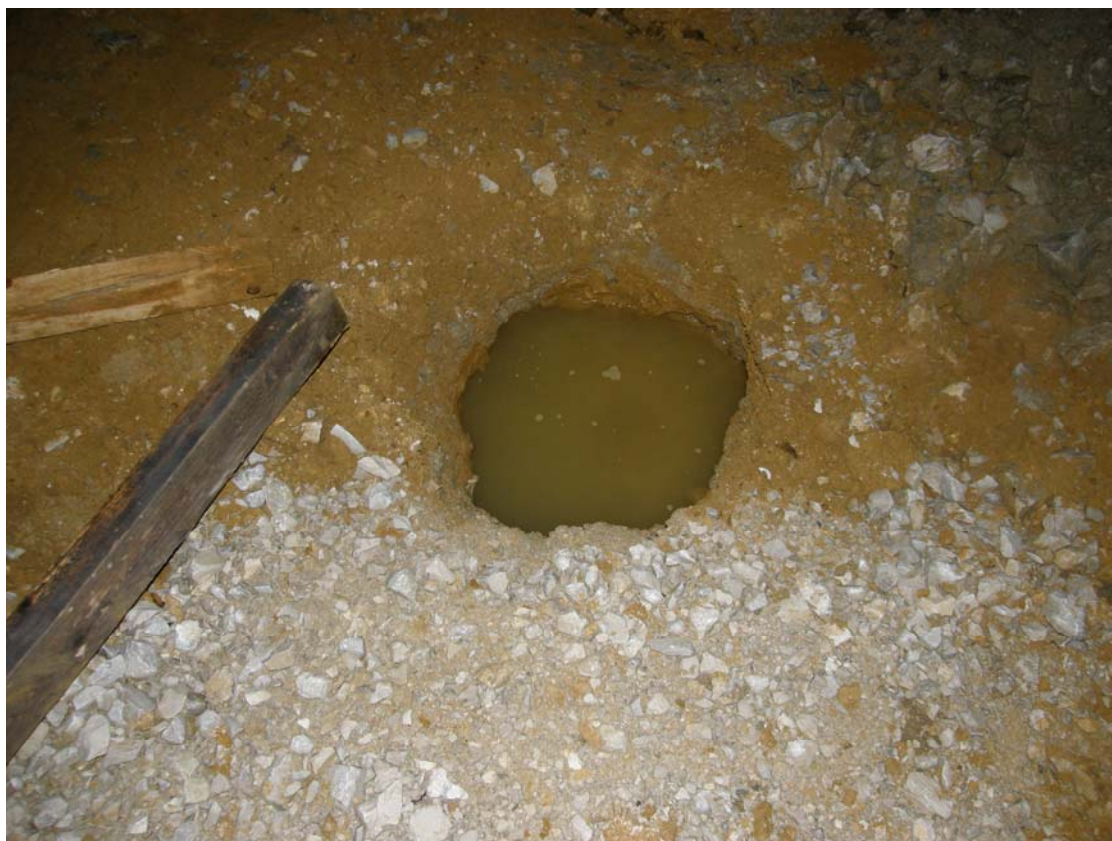
**Bild 29:** Einbruch vom 12.12.2011
