**Pumpspeicherkraftwerk Happurg · Sanierung Oberbecken
Untergrundsanieerung im Bereich der Störzone**

Baugrund- und Sanierungsgutachten

Pumpspeicherwerk Happurg, Oberbecken, Sohleinbrüche vom 18.01.2011 Schurfarbeiten am Einbruchtrichter 5 (ET 5) vom 28.04.2011

Pumpspeicherwerk Happurg, Oberbecken, Sohleinbrüche vom 18.01.2011 Schurfarbeiten an den Einbruchtrichtern 1, 3 und 17 vom 29.04.2011

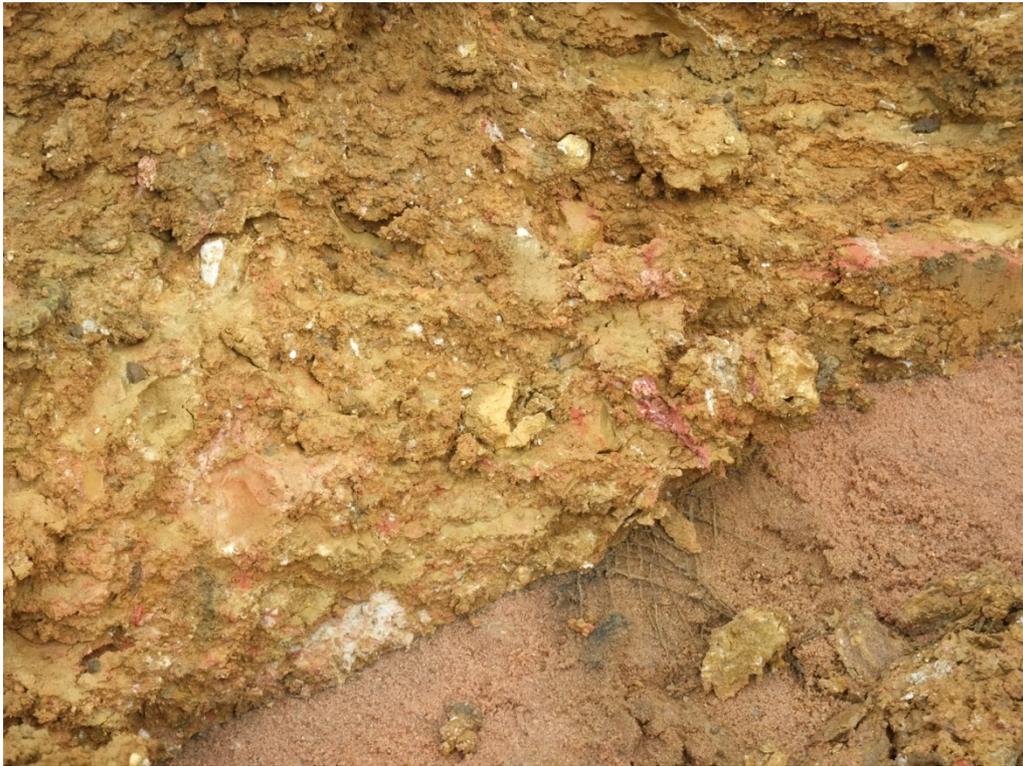
Bild 13: Detailaufnahme Lehm aus Oberbecken, darunter rötlicher Filtersand, eingelegte Jute-Matte erkennbar

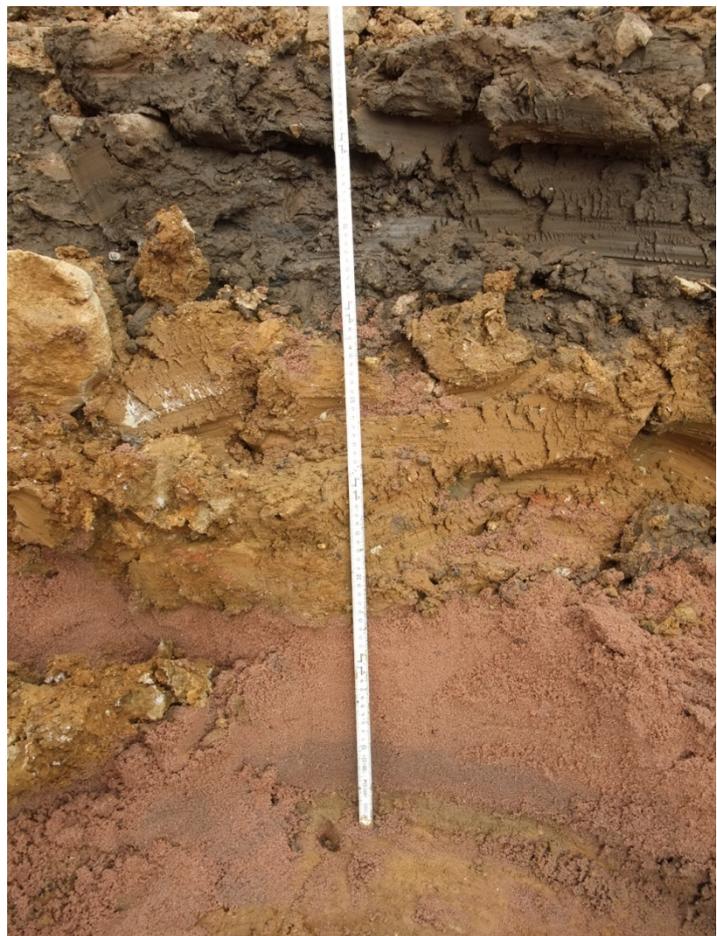
Bild 14: Aufbau Sohldichtung: unter Schutzschicht, Lehmdichtung Tallehm, Lehm aus Oberbecken, Filtersand

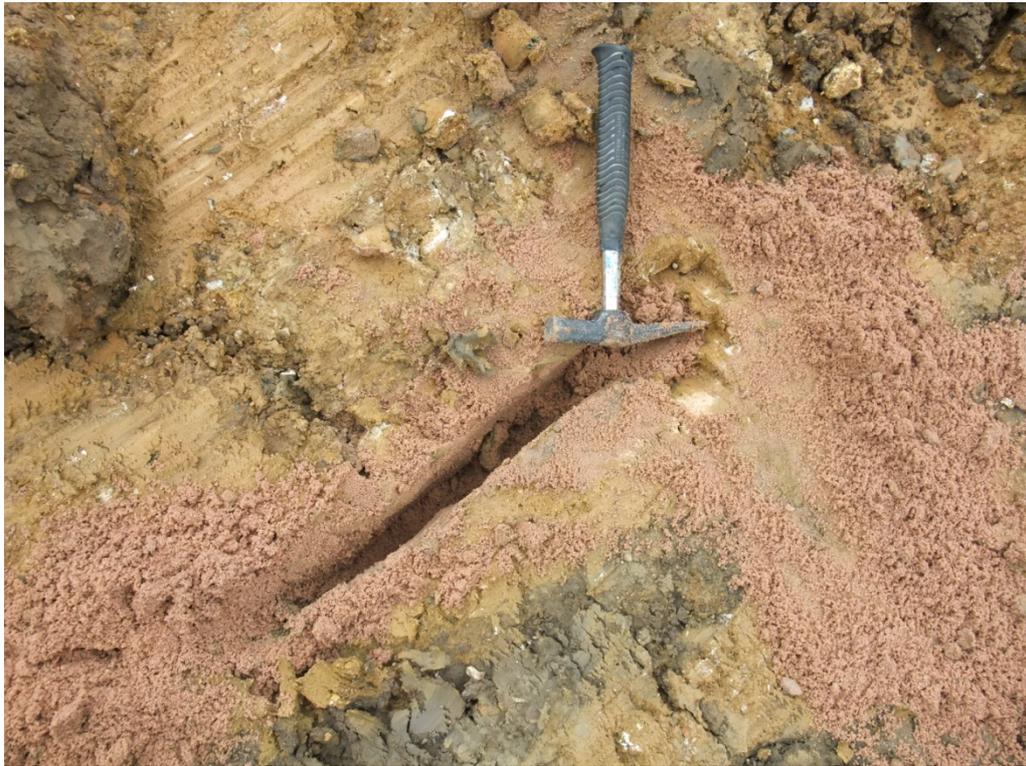
Bild 15: mit Filtersand gefüllte Spalte in Lehmschicht aus Oberbecken

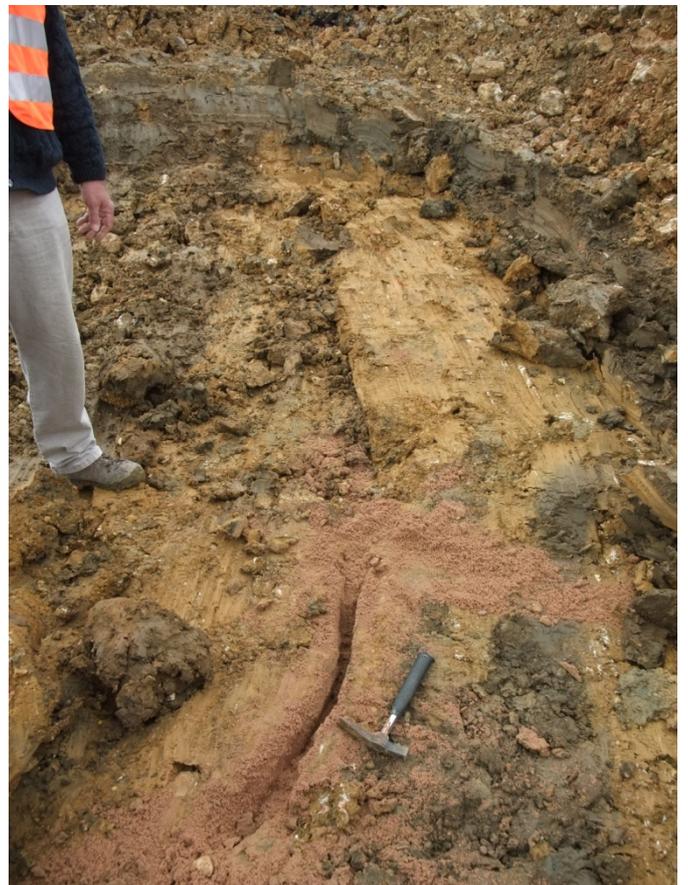
Bild 16: mit Filtersand gefüllte Spalte in Lehmschicht aus Oberbecken

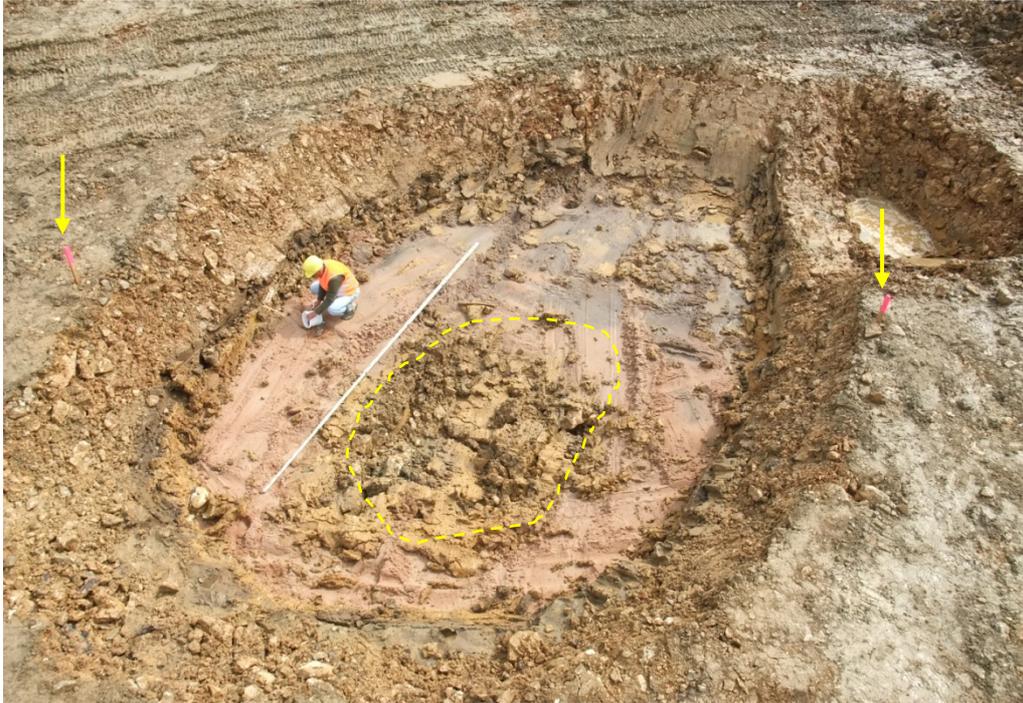
Bild 17: Blick von Nordwesten auf Einbruchtrichter nach Abräumen der Lehmschicht aus Oberbecken, außerhalb des Einbruchtrichters unterliegend Filtersand, im Einbruchtrichter eingebrochene Lehmdichtung (?) und Reste Schutzschicht

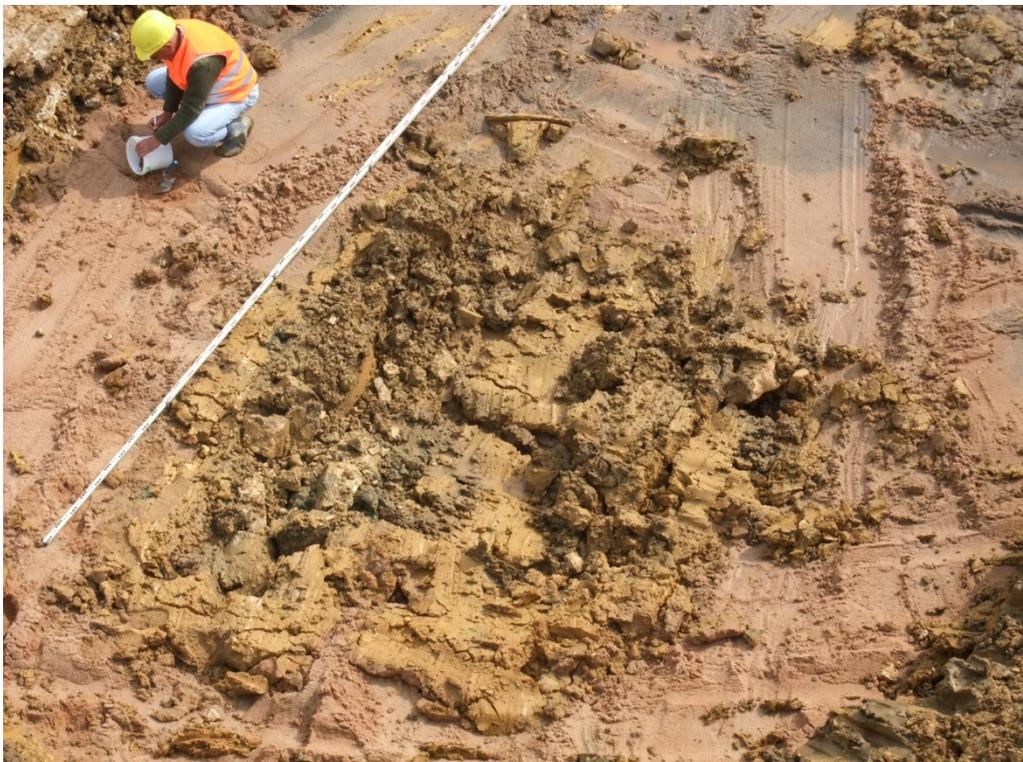
Bild 18: Detailaufnahme Einbruchtrichter nach Abräumen der Lehmschicht aus Oberbecken: eingebrochene Lehmdichtung (?) und Reste Schutzschicht

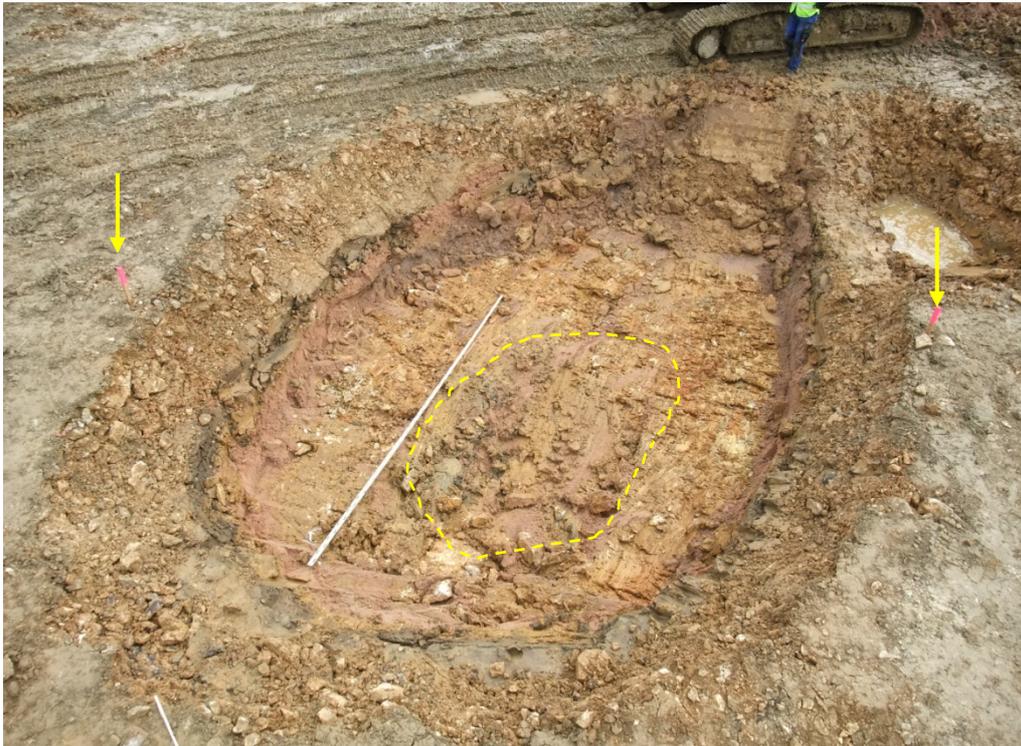
Bild 19: Blick von Nordwesten auf Einbruchtrichter nach Abräumen des Filtersandes, außerhalb des Einbruchtrichters unterliegender Schluff (kreidezeitliche Füllung Störzone, im Einbruchtrichter eingebrochenes Schutzschichtmaterial)

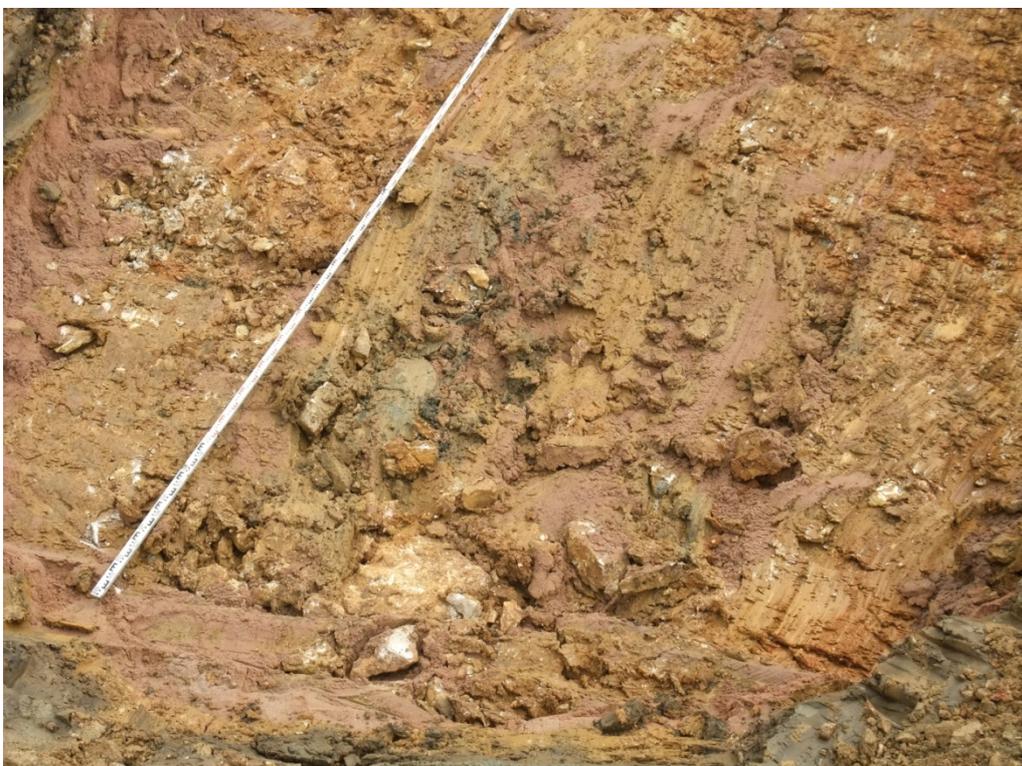
Bild 20: Detailaufnahme Einbruchtrichter nach Abräumen des Filtersandes (eingestürzte Schutzschicht, Filtersand, aber keine 'schwarzen Sedimente')

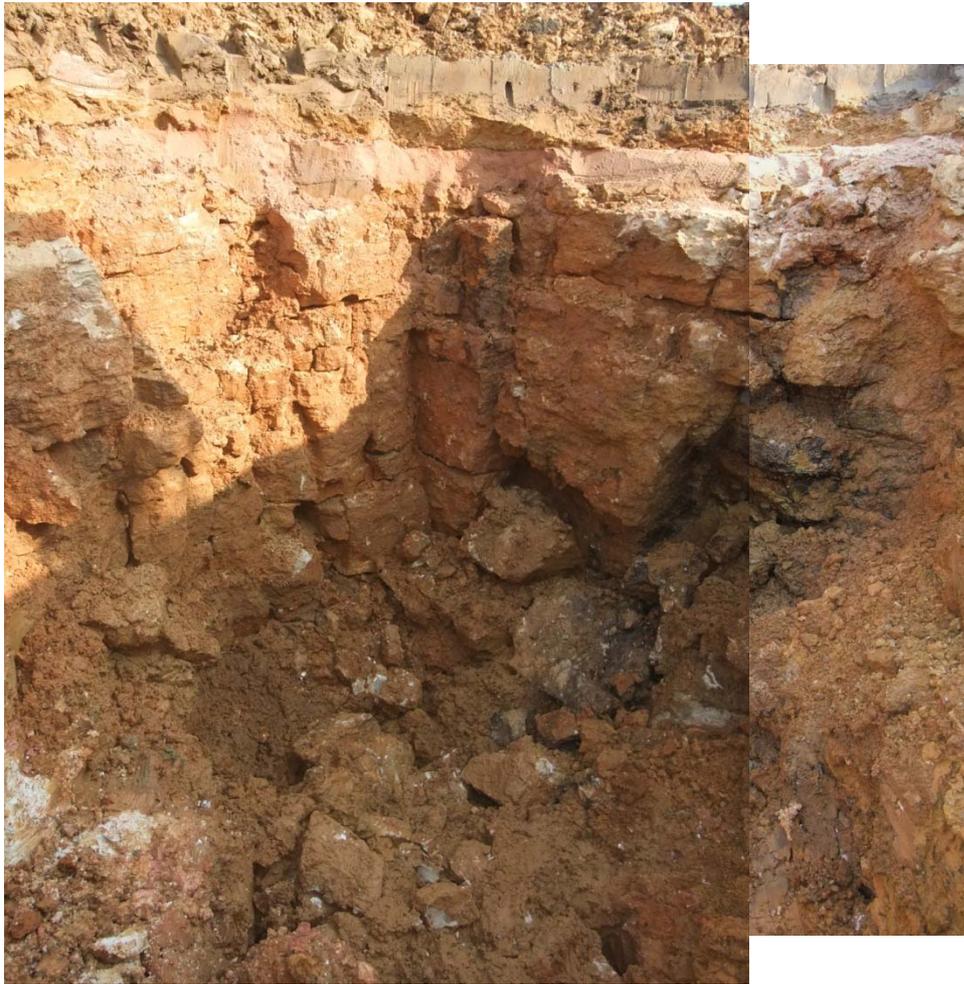
Bild 27: Blick nach Norden, Aushub -4,7 m, Kalksteinwand mit vertikalen Klüften (Kluftabstand im Mittel ca. 30 cm), tlw. schwarzer Kluftbesatz (Mangan)

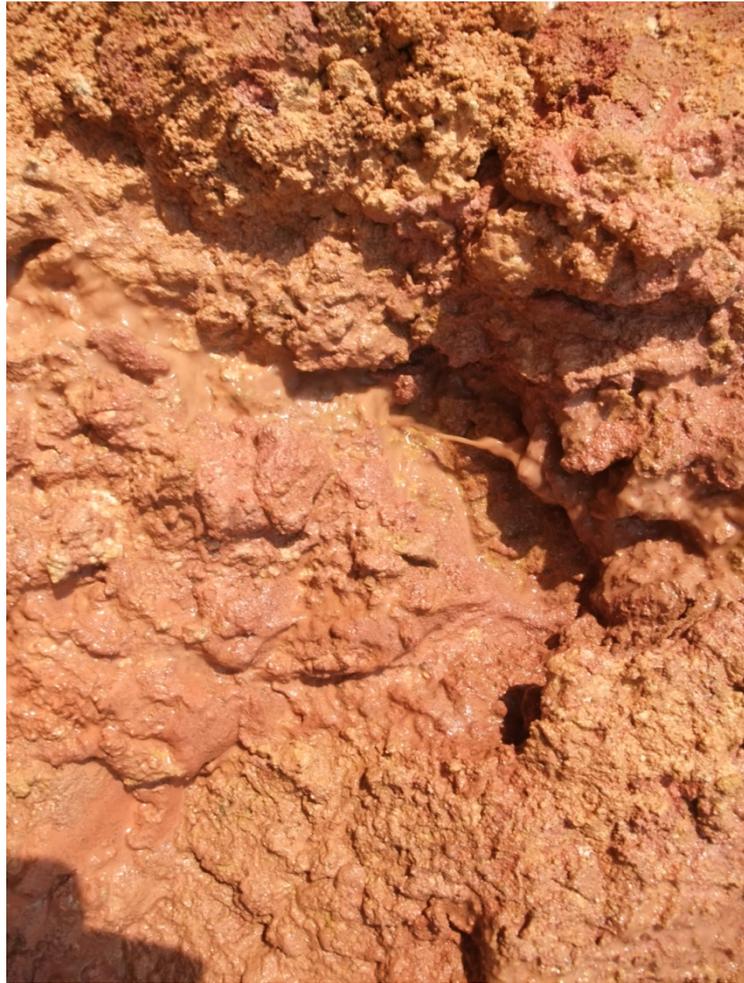
Bild 32: Aushub -4,7 m, westliche Schurfwandung: kreidezeitliche Sande und Schluffe werden durch oberflächennahen Wasserzutritt rasch erodiert

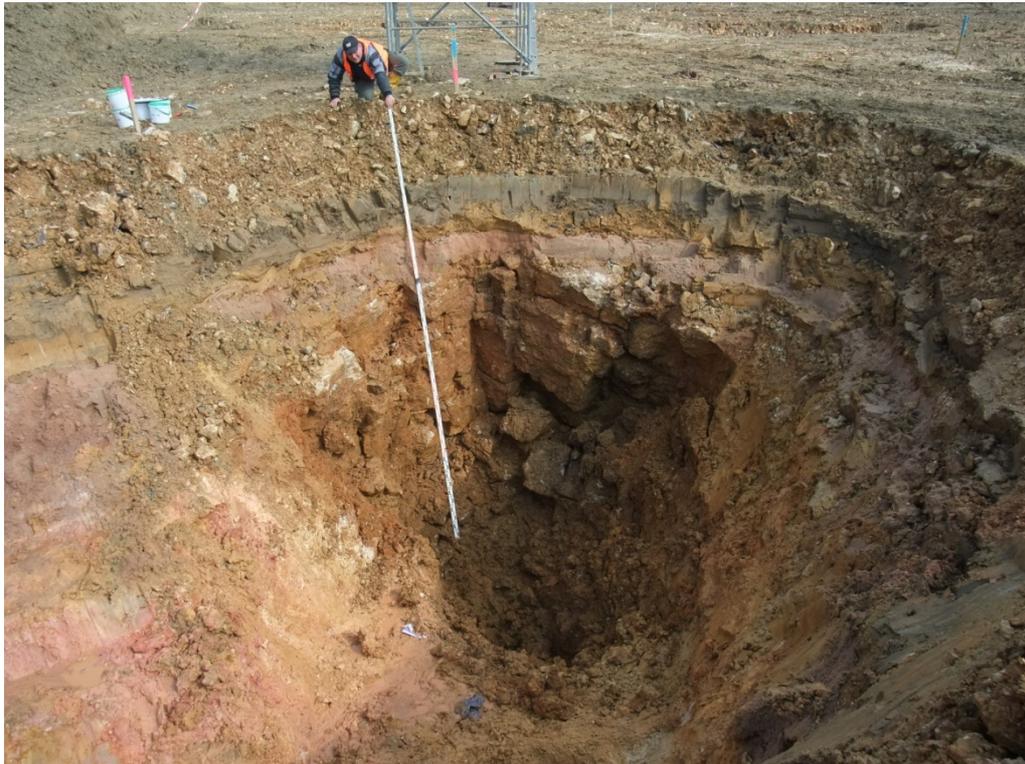
Bild 34: Aushub -5,5 m: an der Basis des Einbruchtrichters stehen weiter weiche Schluffe an

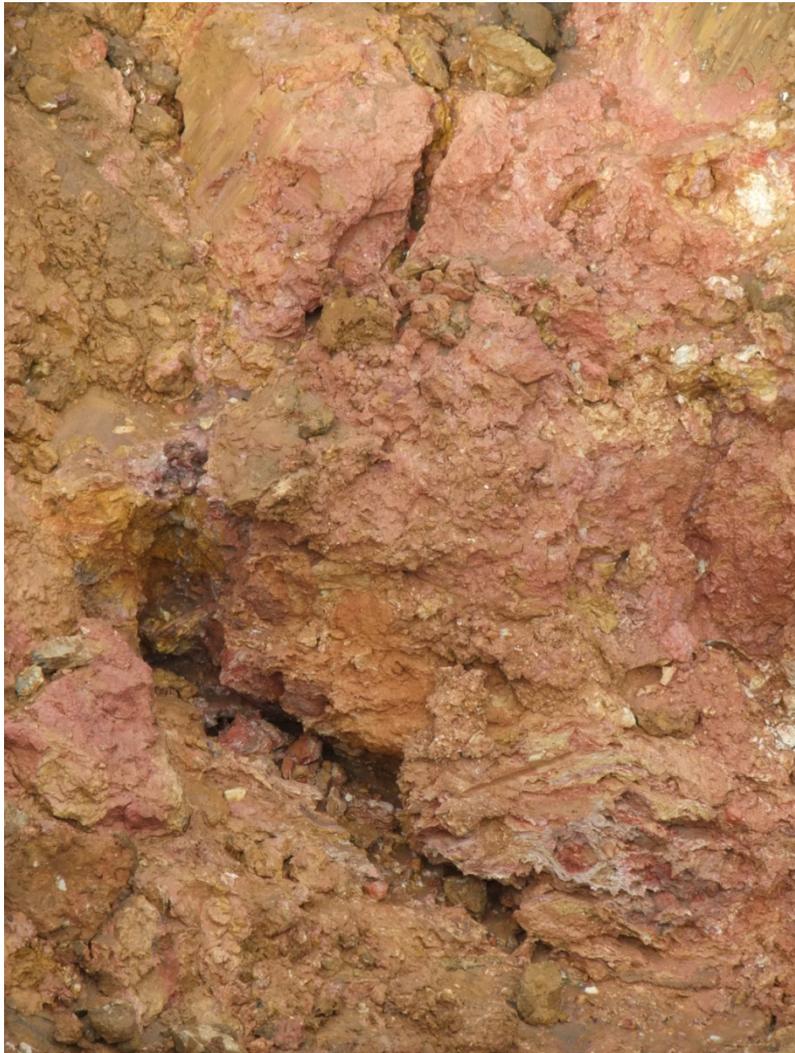
Bild 36: als Folge zusickernden Oberflächenwassers Erosionserscheinungen in den kreidezeitlichen Schluffen und Sanden der Störzonenfüllung nach zwei Tagen Standzeit (29.04.2011)

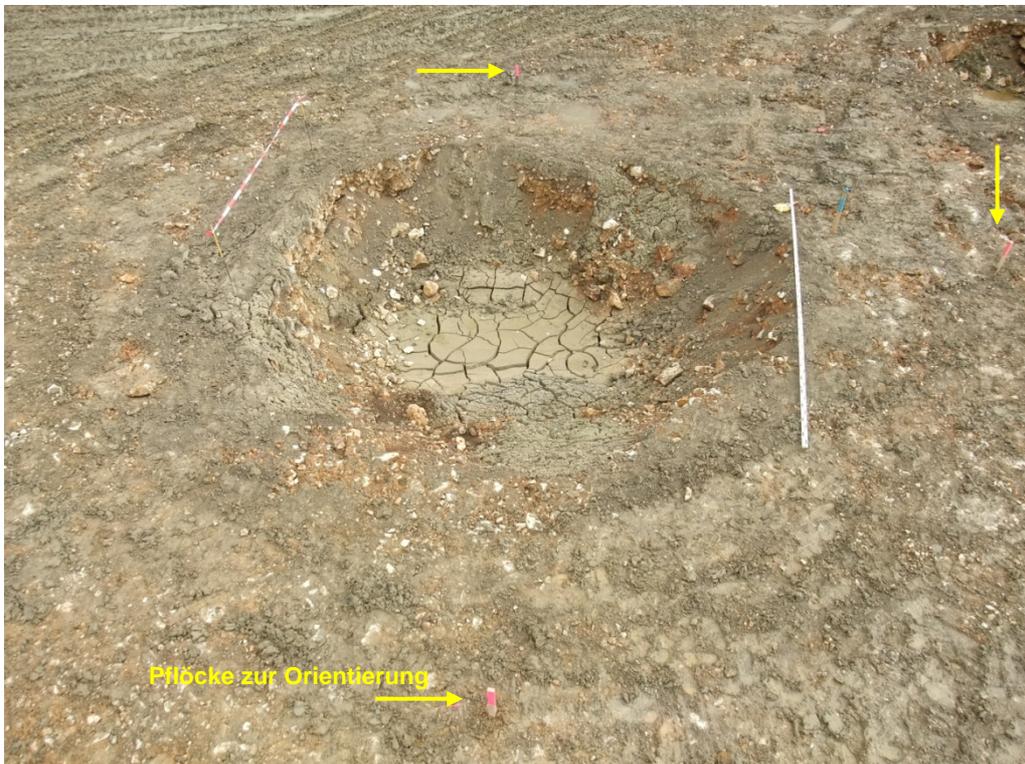
- Der „Einbruchtrichter 5“ (Lage siehe Bild 1) ist bezüglich seines Schadensbildes dem ´typisch´: nahezu kreisrunde Form, das Beckensediment ist nahezu eben abgesackt (Bilder 2 und 3), die Schutzschicht am Rande abgebrochen, es gibt keine Hinweise auf über das Becken eingeströmtes Wasser.

Bild 2: Blick von Nordwesten auf Einbruchtrichter 5 vor Beginn der Schürfarbeiten

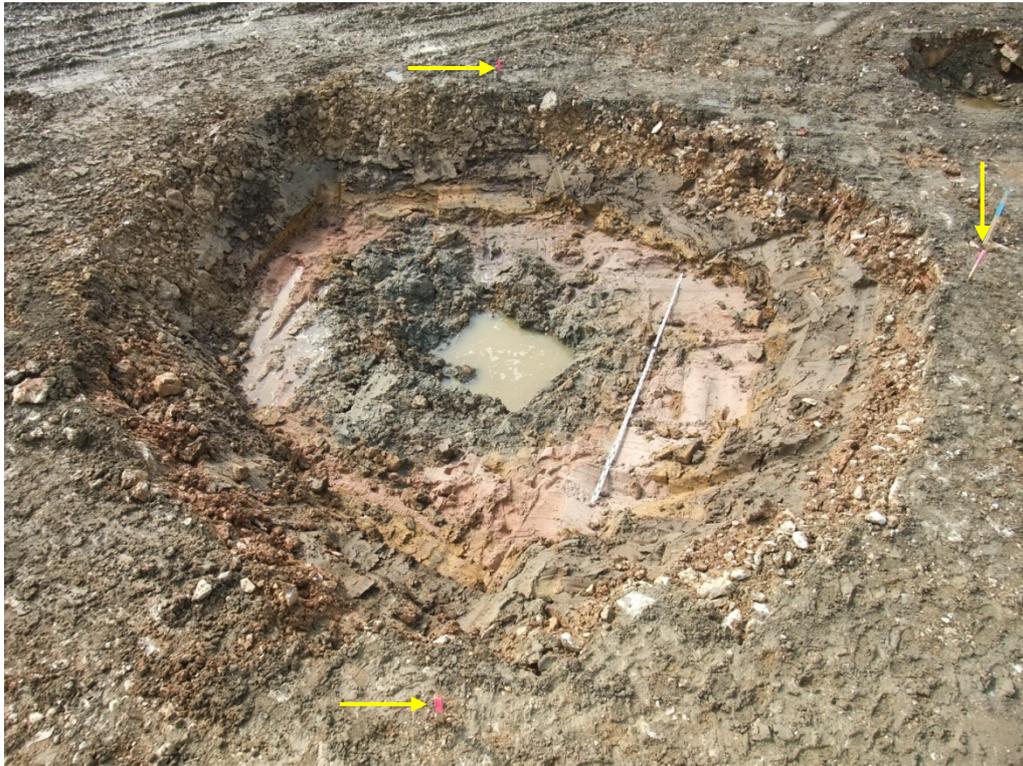
Bild 5: Blick von Nordwesten auf Einbruchtrichter 5 nach Abtragen der 'Lehmschicht aus Oberbecken', im Einbruchtrichter gesammeltes Wasser aus Schutzschicht zuge-
laufen, außerhalb Einbruchtrichter rötlich-brauner Filtersand

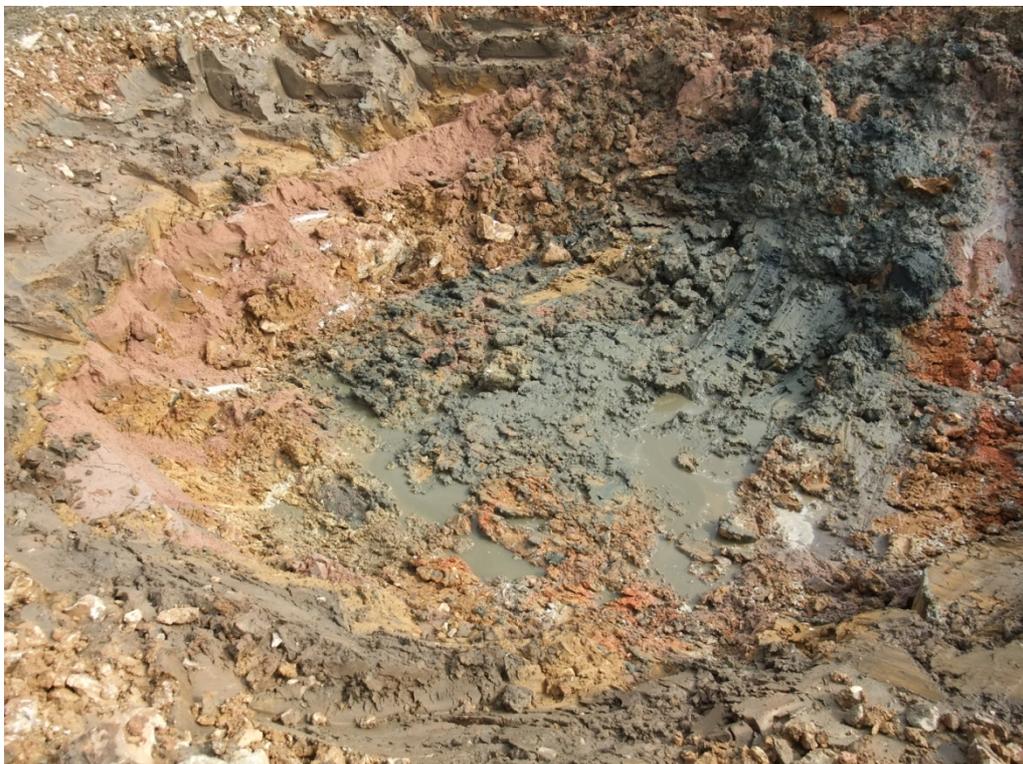
Bild 6: Detailaufnahme nach Abtrag Filtersand, dunkles breiiges und weiches Material im Einbruchtrichter

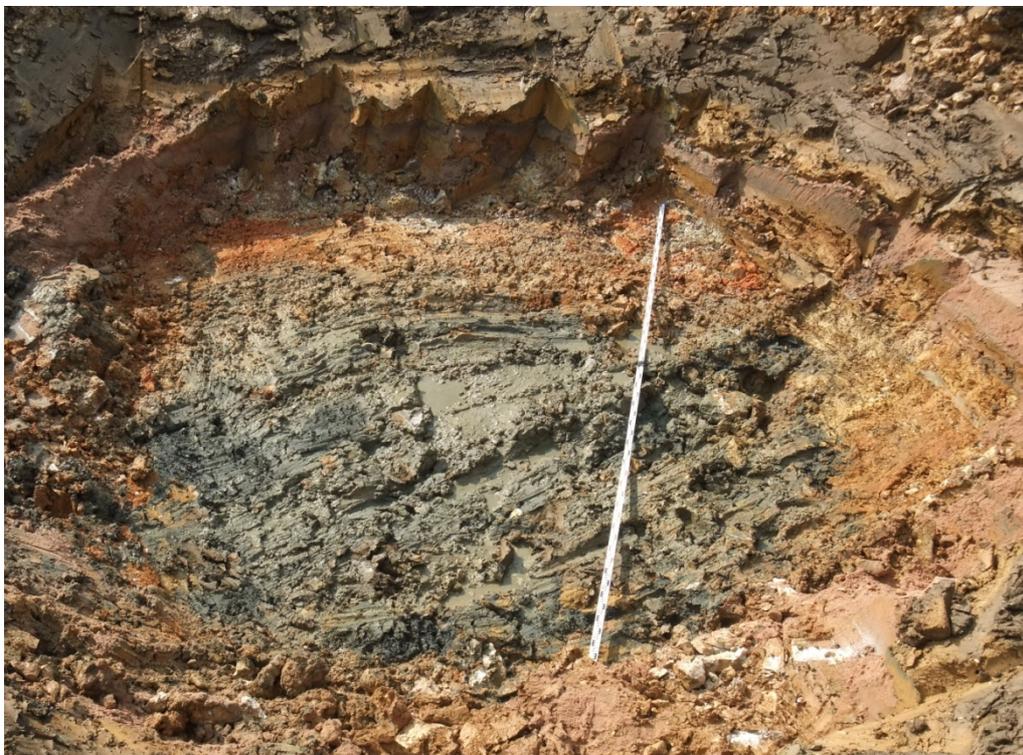
Bild 8: Detailaufnahme Einbruchtrichter (gefüllt mit breiigem dunkelgrauem, tlw. schwarzem bindigen, tlw. steinigem Material) nach Abräumen der Sohldichtung und von 0,5 m kreidezeitlichem Lockergestein

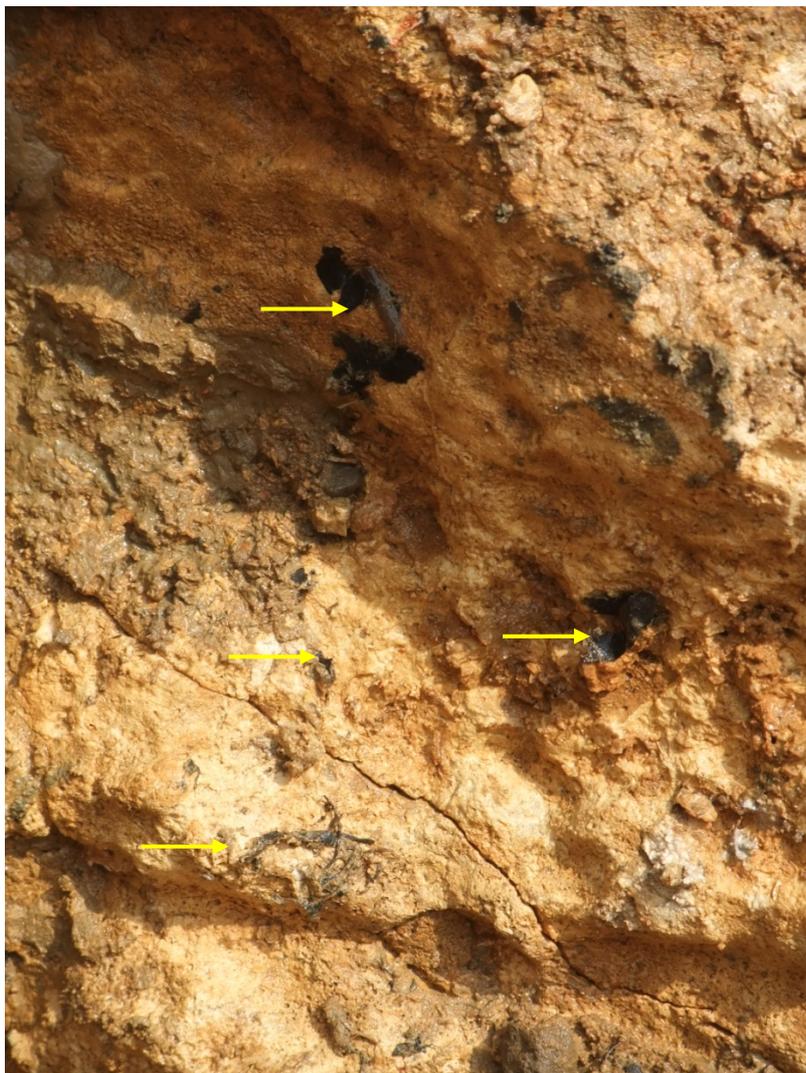
In der Kalksteinformation befinden sich große offene Klüfte (Bilder 13 und 29). Auf den feuchten Kluftoberflächen und auf den feuchten Oberflächen der Kalksteine werden schwarze Pflanzenreste (Bilder 9 bis 12), i.e. Stengel, Blätter, Blütenknospen, Aststücke angetroffen (Bilder 22 bis 24). In zwei Fällen werden in 'Lebendstellung' zwei kleine Schneckengehäuse gefunden, die auch auf der Beckensohle zu finden sind. In den Strukturen der Kalksteinformation gab es offensichtlich eine Wasserführung.

Bild 10: vergrößertes Detail aus Bild 9: feuchte Kalksteinoberfläche mit anhaftenden schwarzen Pflanzenresten (Blätter, Stengel, Blüten)

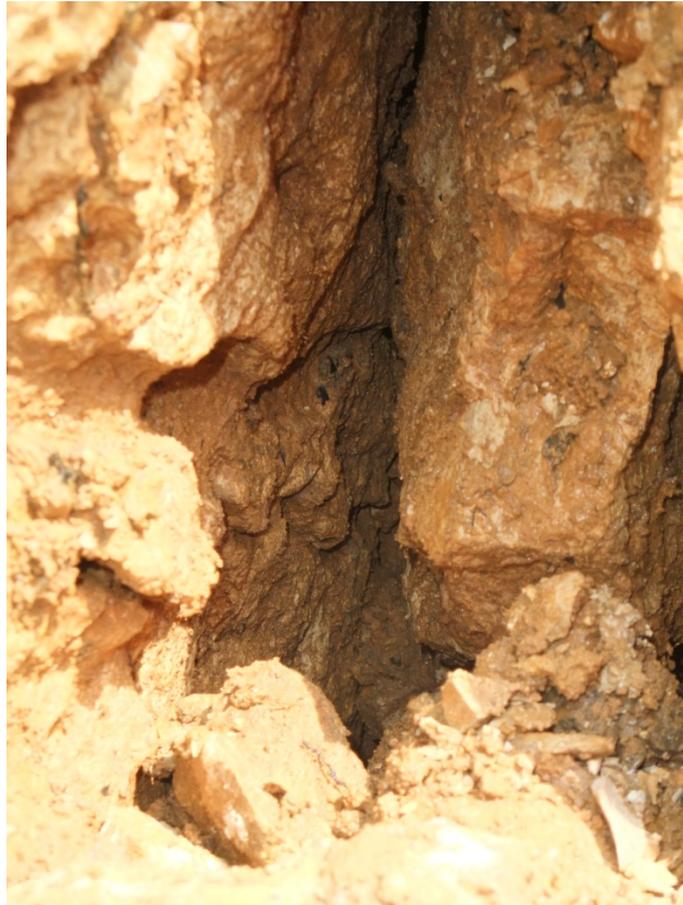
Bild 13: Aushubniveau -2,0 m: Blick in offene Spalte zwischen den im Norden des Schurfs anstehenden Kalksteinblöcken

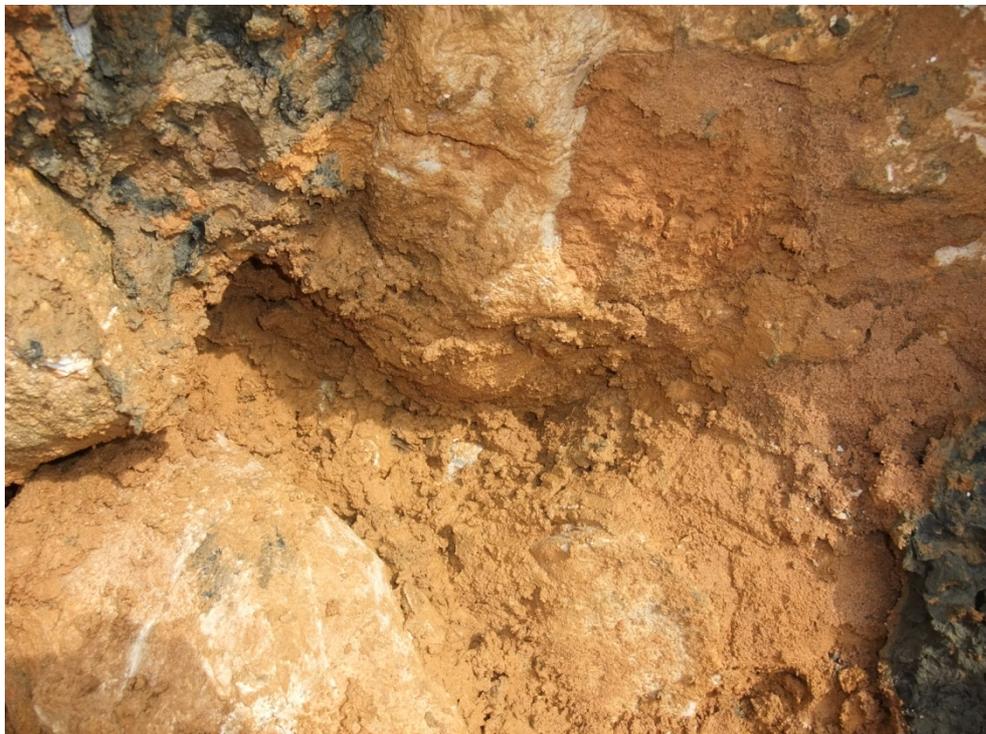
Im Kontakt zur Kalksteinformation werden bis in Endtiefe Sande (eingeschwemmter Filtersand?) und das zuvor erwähnte dunkelgrau-schwarze Sediment angetroffen (Beckensediment?) (Bilder 14, 15 und 25).

Bild 14: Aushubniveau -2,0 m: in Spalten und Klüfte der Kalksteinblöcke eingetragener Filtersand und dunkles aufgeweichtes Material (Beckensediment?)

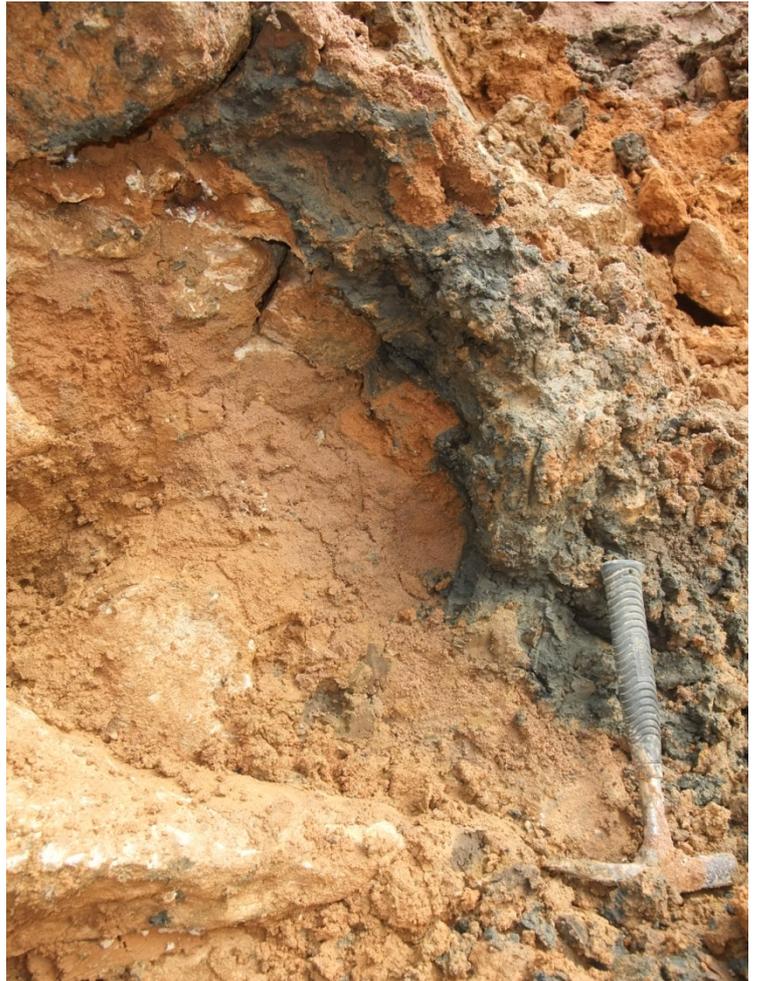
Bild 15: Aushubniveau -2,0 m: an Kalksteinoberfläche anhaftender Filtersand und dunkles weiches bindiges Material (Becken-sediment?)

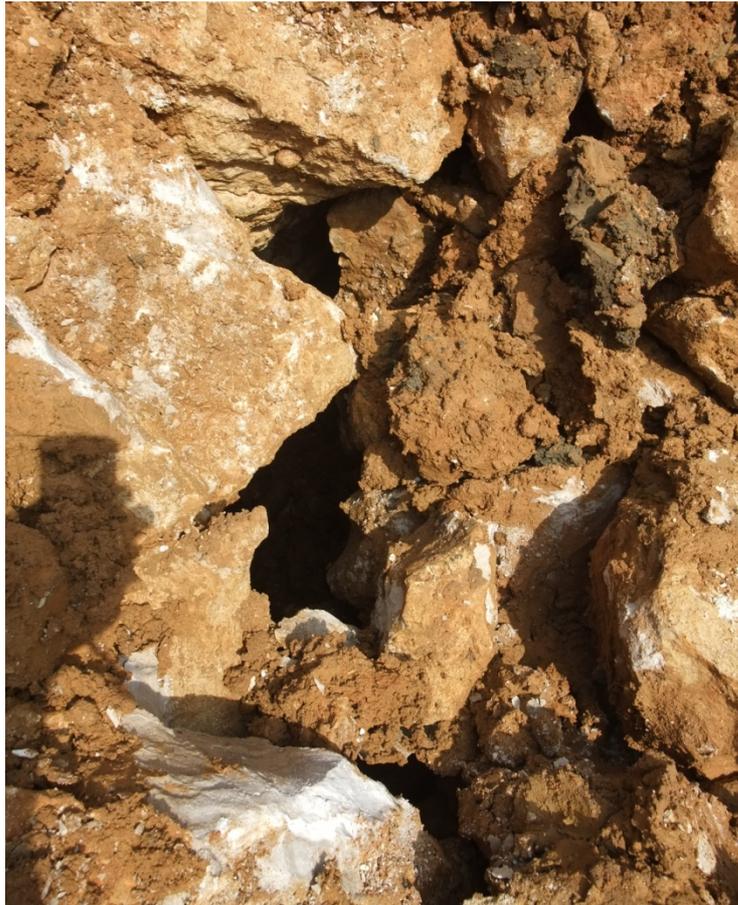
In rund 5 m Tiefe unter Beckensohle ist eine offene Struktur (1,4 m hoch, 30 cm) in der Kalksteinformation erkennbar (Bild 19), die sich nach Norden in die Kalksteinformation hinein in einen rund 50 cm breiten offenen Hohlraum erweitert, an dessen Sohle offensichtlich eingeschwemmte Schluffe und Steine abgelagert sind (Bild 20).

Bild 19: Aushub -5,0 m:
offene Struktur
(1,4 m hoch und
30 cm breit) in
der im Norden des
Schurfs anstehen-
den Kalkstein-
formation

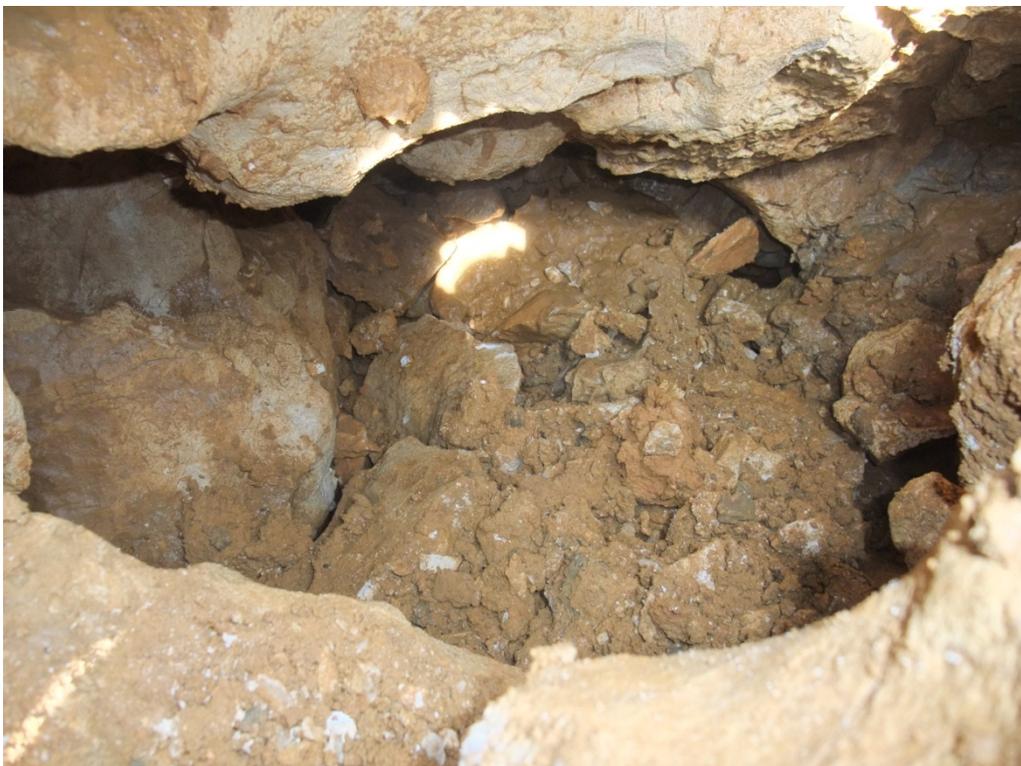
Bild 20: Blick in die offene Struktur (Bild 19), rd. 50 cm großer Hohlraum, an der Basis ein-
getragenes Material

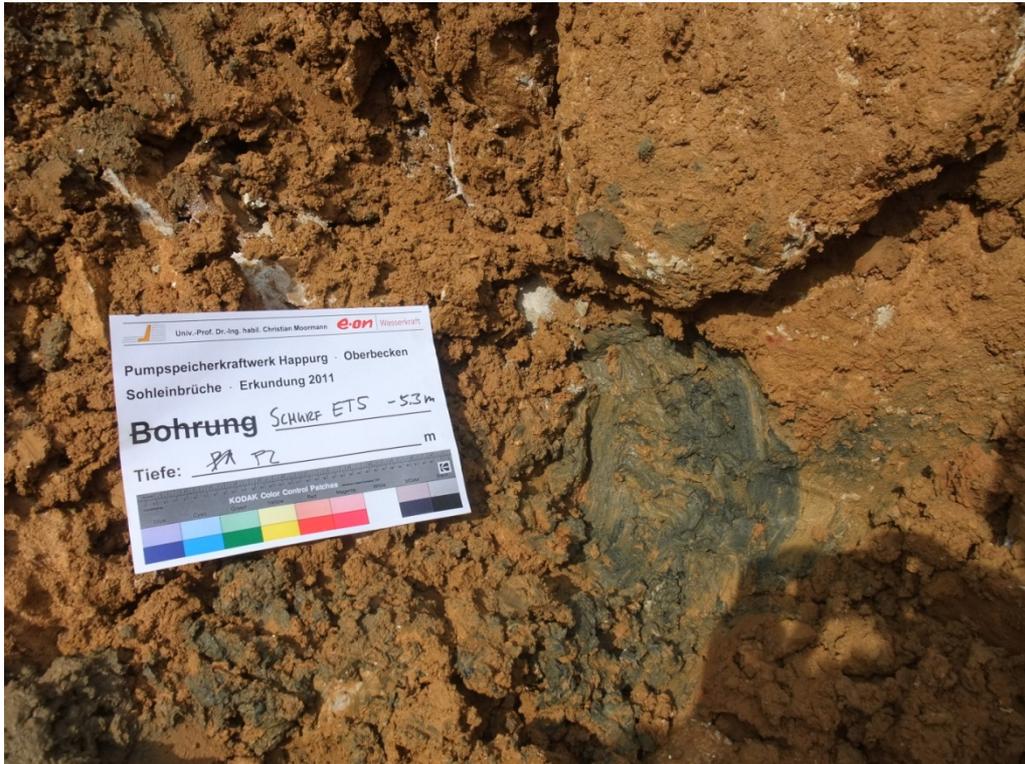
Bild 25: Aushub -5,3 m: weiterhin dunkelgraues und schwarzes aufgeweichtes, tlw. organisches Material im Einsturztrichter und in Kontaktzone zu Kalkstein

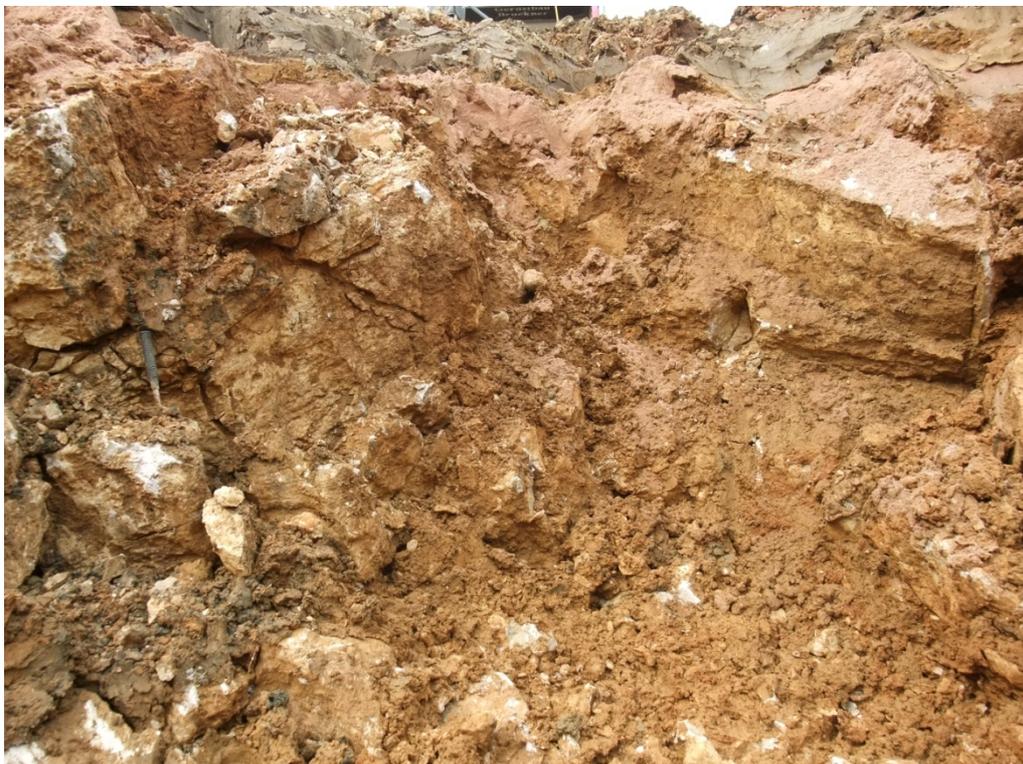
Bild 29: Aushub -5,3 m: offensichtlich teilweise verstützte Kalksteinformation in der nördlichen Schurfwandung

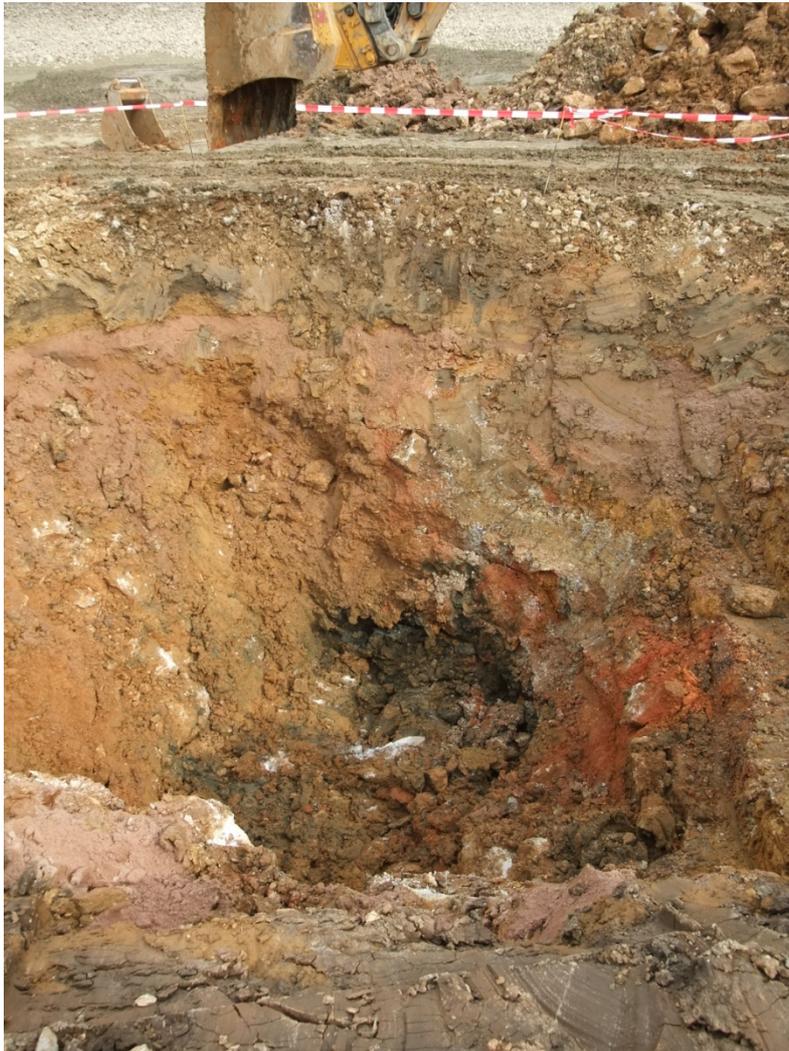
- Die Basis der aufgeweichten Partien im Bereich des Einbruchtrichters konnte auch bei einer Schurftiefe von rund 6 m nicht erreicht werden (Bild 30).
- Unterhalb des Filtersandes und ca. 0,5 m Schluff bis zum Endaushubniveau wird im Norden, im unmittelbaren Kontakt zum Einsturztrichter eine Kalksteinformation freigelegt, die blockig gegliedert ist und offensichtlich verkippt ist. Die sonst etwa horizontale Schichtung ist bis zu 35° geneigt und ehemals vertikale Klüften entsprechend verstellt. Die Blöcke (Kantenlänge bis > 1,8 m) sind überwiegend in Richtung des Einsturztrichters verkippt. Diese Verkipfung entstammt gravitativen Bewegungen entweder von einer Fels-Kliffbildung während der Kreidezeit oder während der Absenkung des Einbruchtrichters.

Bild 30: Aushub bis ca. -6 m, Blick in Schurf Richtung Nordosten: an der Basis des Einbruchtrichters unverändert dunkelgraues und schwarzes aufgeweichtes, tlw. breiiges bindiges Material vermutlich organischen Ursprungs (geringe Wichte) (Beckensediment?)

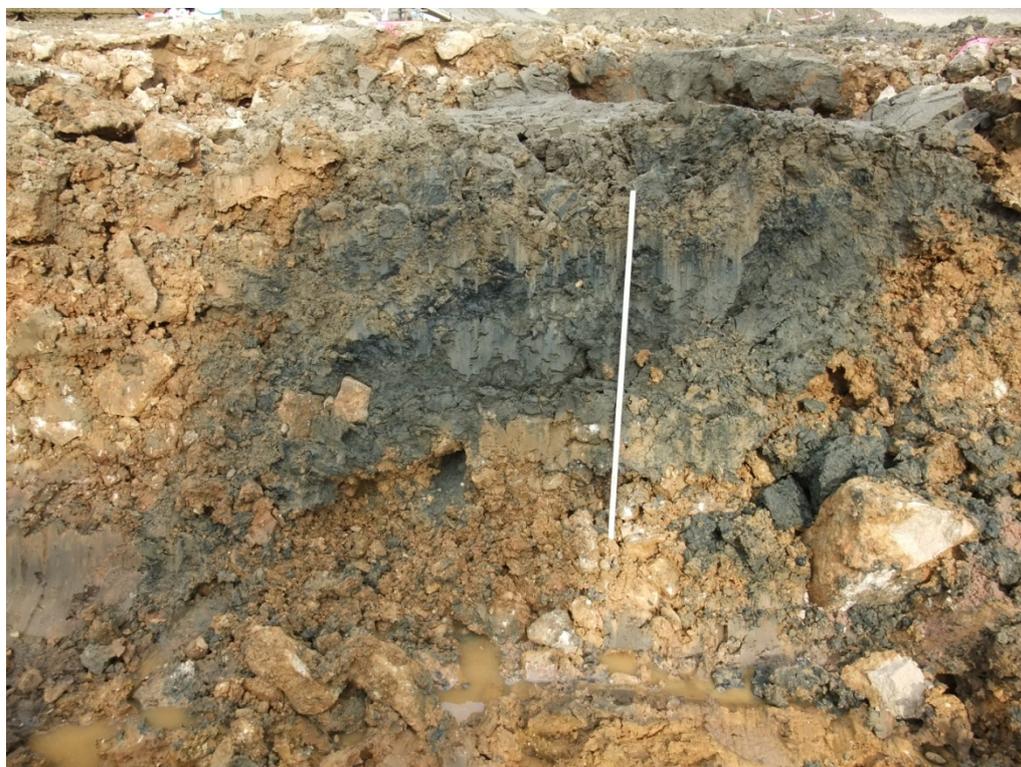
- Der Einbruchrichter ist zunächst von abgesackten breiig-weichen Beckensedimenten bedeckt (Bilder 4 und 5), die zur Tiefe hin aber rasch - dann dunkel gefärbt - mit Steinen – vermutlich aus der Schutzschicht – vermischt sind (Bilder 10 bis 12).

Bild 10: seitlich freigelegter Einbruchtrichter 17: abgesacktes schwarzes Beckensediment

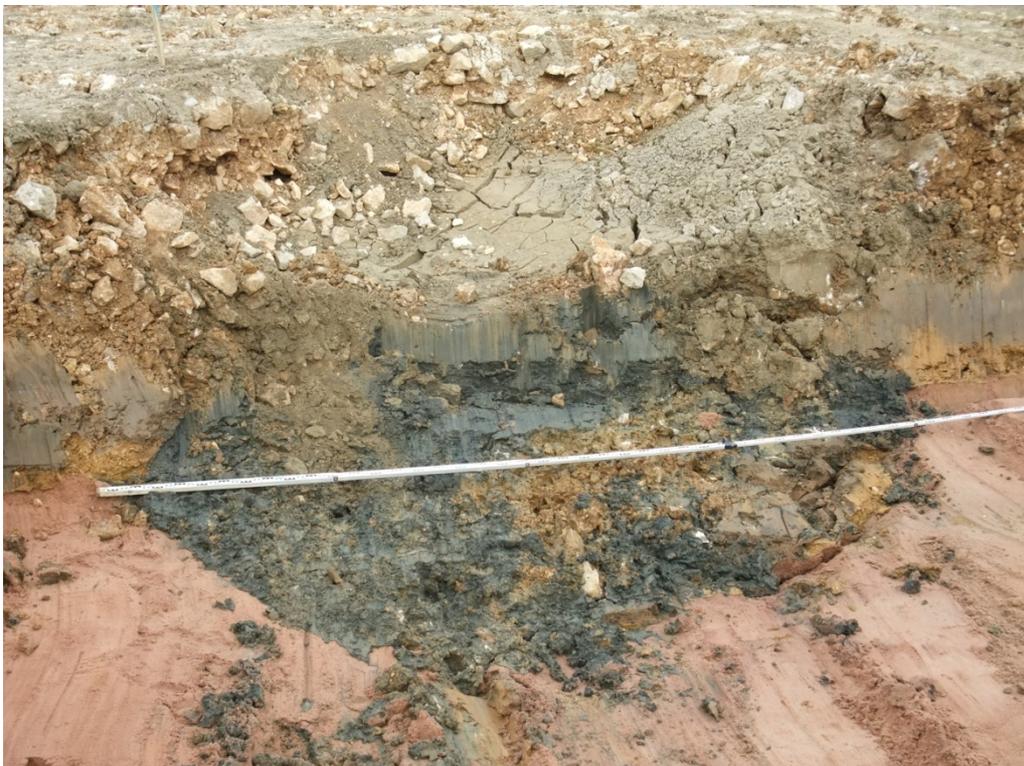
- Der Übergang des mit diesem Material gefüllten Einbruchtrichters zu den umgebenden kreidezeitlichen Sedimenten ist scharf ausgebildet (Bilder 16 und 17).

Bild 16: Einseitiges Freilegen des Einbruchtrichters 3: scharfer Übergang zwischen eingebrochenen Beckensediment und Schutzschicht zu umgebenden Filtersand
