**Pumpspeicherkraftwerk Happurg · Sanierung Oberbecken
Untergrundsanieerung im Bereich der Störzone**

Baugrund- und Sanierungsgutachten

Pumpspeicherwerk Happurg, Oberbecken, Sohleinbrüche vom 18.01.2011 Schurfarbeiten am Einbruchtrichter 5 (ET 5) vom 28.04.2011

Pumpspeicherwerk Happurg, Oberbecken, Sohleinbrüche vom 18.01.2011 Schurfarbeiten an den Einbruchtrichtern 1, 3 und 17 vom 29.04.2011

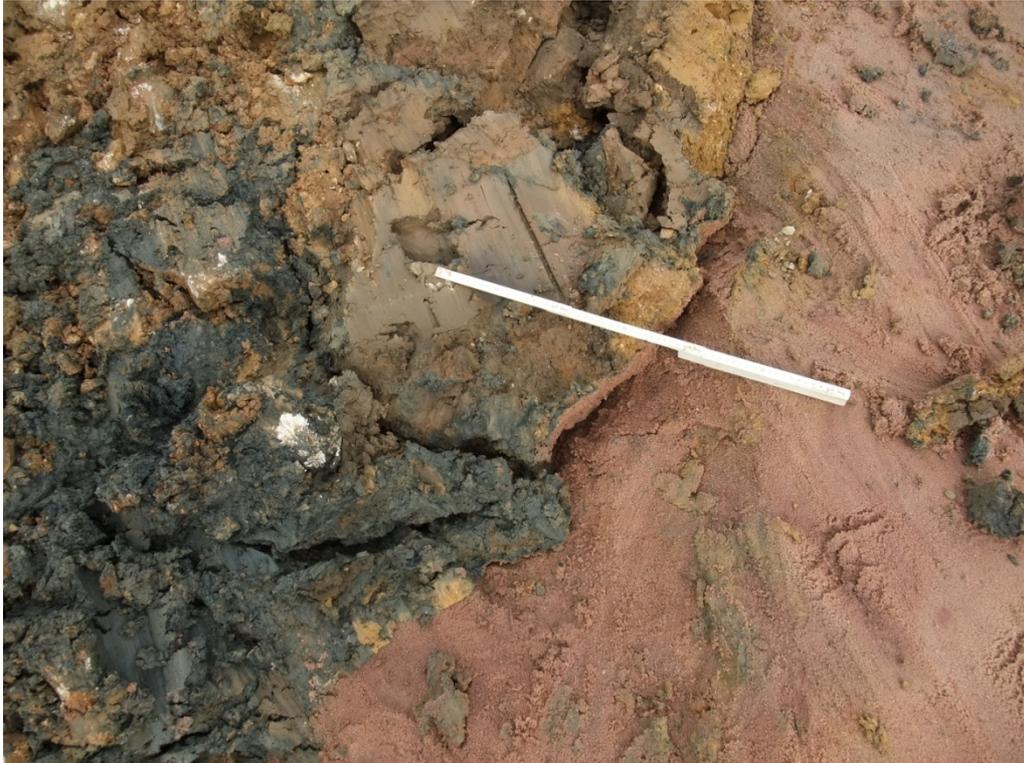
- Der Übergang des mit diesem Material gefüllten Einbruchtrichters zu den umgebenden kreidezeitlichen Sedimenten ist scharf ausgebildet (Bilder 16 und 17).

Bild 17: Detail Einbruchtrichter 3: scharfer Übergang zwischen eingebrochenen Beckensediment und Schutzschicht zu umgebenden Filtersand
