**Pumpspeicherkraftwerk Happurg · Sanierung Oberbecken
Untergrundsanieerung im Bereich der Störzone**

Baugrund- und Sanierungsgutachten

Pumpspeicherwerk Happurg, Oberbecken, Sohleinbrüche vom 18.01.2011 Schurfarbeiten an den Einbruchtrichter 2 und 4 vom 20.06.2011

Pumpspeicherwerk Happurg, Oberbecken, Sohleinbrüche vom 18.01.2011 Schurfarbeiten am Einbruchtrichter 7 (ET 7) vom 01.08.2011

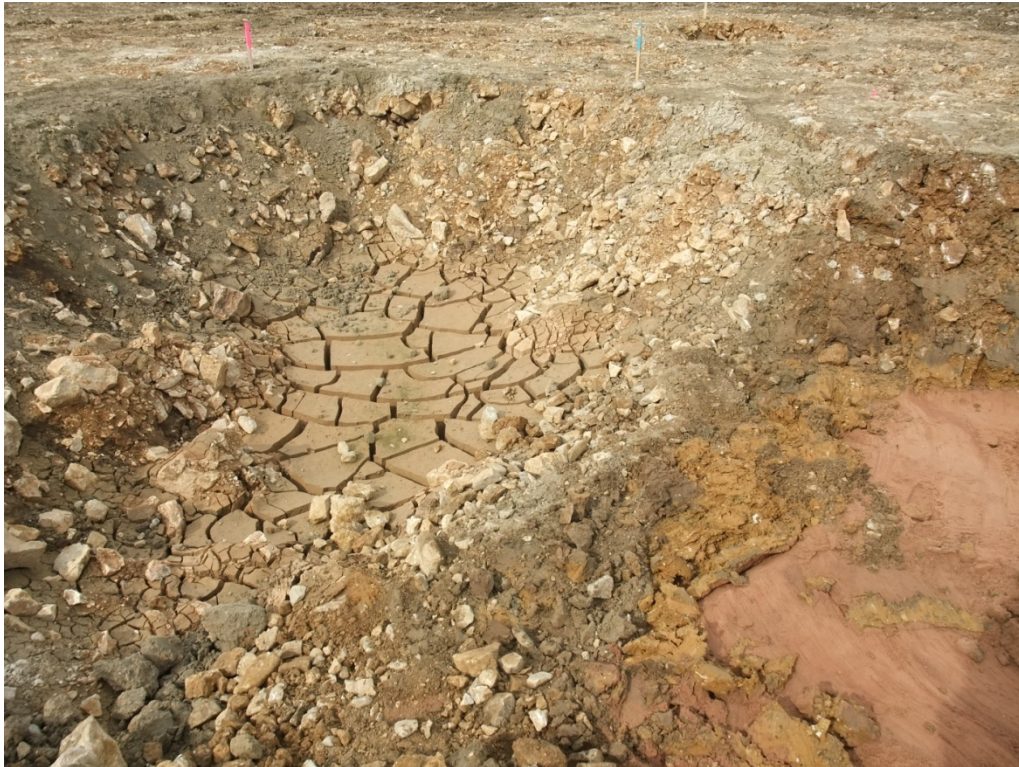
Bild 19: Beginn Freilegung Einbruchtrichter 1: randlich scharfer Übergang zwischen umliegendem Filtersand zu eingebrochenen Lehmdichtung und Schutzschicht

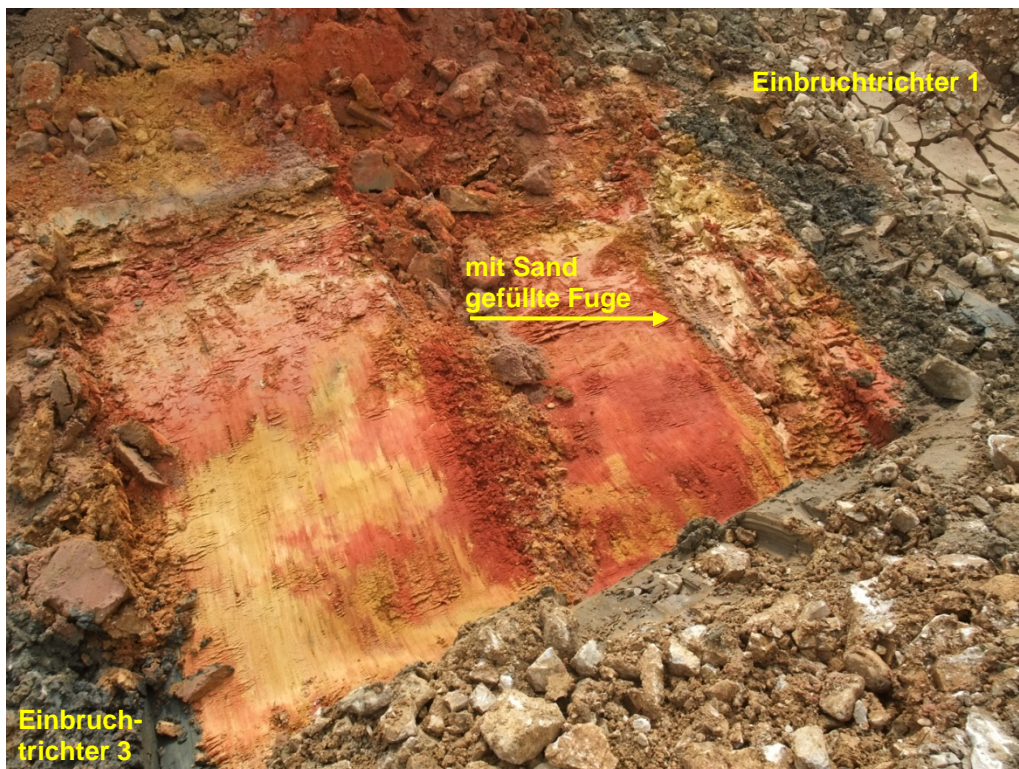
Bild 20 Abziehen des Filtersandes zwischen den Einbruchtrichtern 1 und 3: ocker-gelbe und kaminrote kreidezeitliche Sedimente (Detail Fuge siehe Bilder 23 und 25)

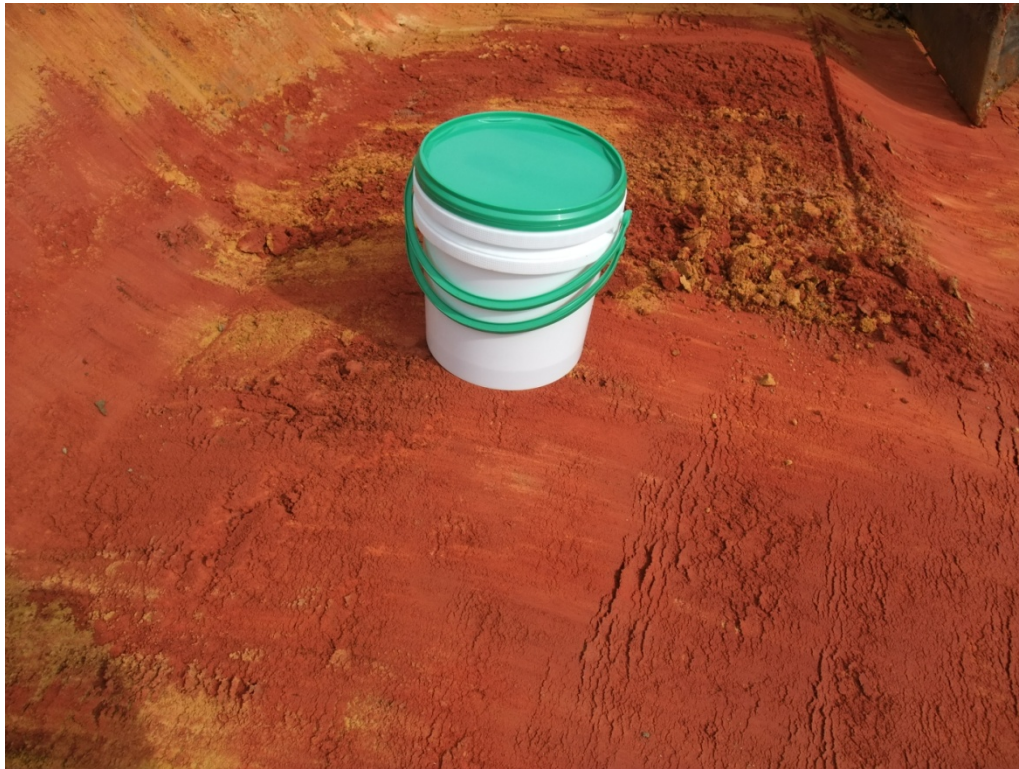
Bild 21: Aushub -1,9 m: kaminrote kreidezeitliche Sedimente (S,u´t), trocken-bröckelig

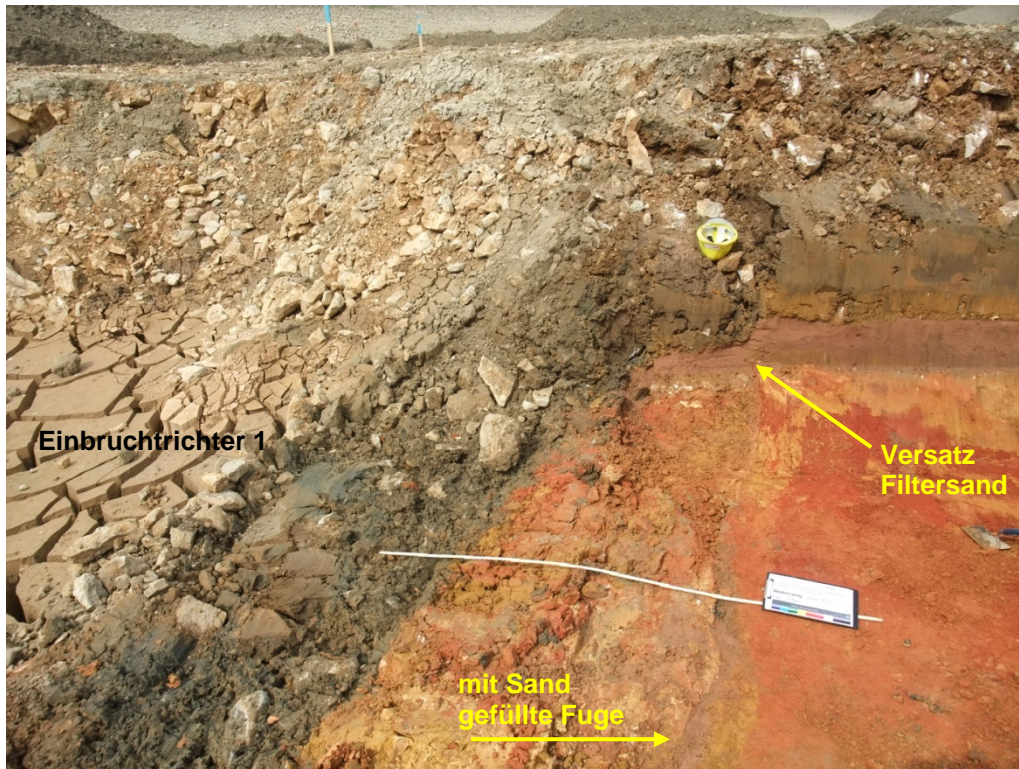
Bild 23: Aushub -1,9 m, nördlicher Rand Einbruchtrichter 1: ca. 1 m breiter Staffelbruch mit Versatz im Filtersand und sandgefüllter Spalte in kreidezeitlichen Sedimenten

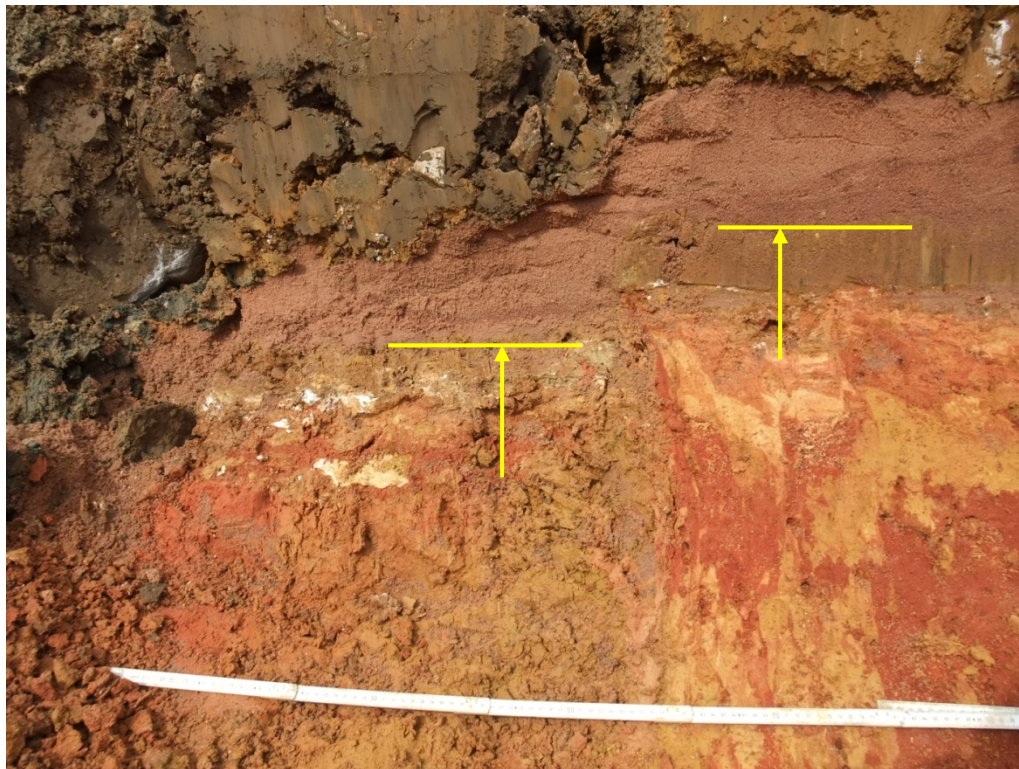
Bild 24: Aushub -1,9 m, nördlicher Rand Einbruchtrichter 1: Detail zu Bild 23 mit Versatz in Filtersand und anschließender sandgefüllter Spalte in kreidezeitlichen Sedimenten

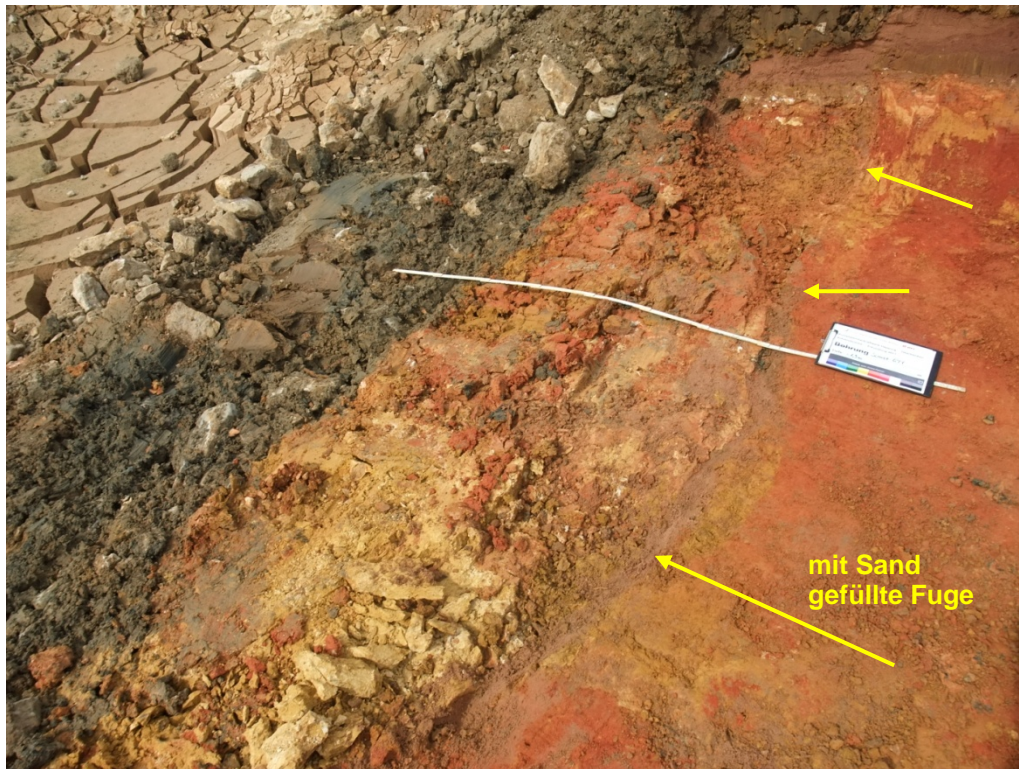
Bild 25: Aushub -1,9 m, nördlicher Rand Einbruchtrichter 1: Detail zu Bild 23 mit Filtersand gefüllte Spalte in kreidezeitlichen Sedimenten → Staffelbruch

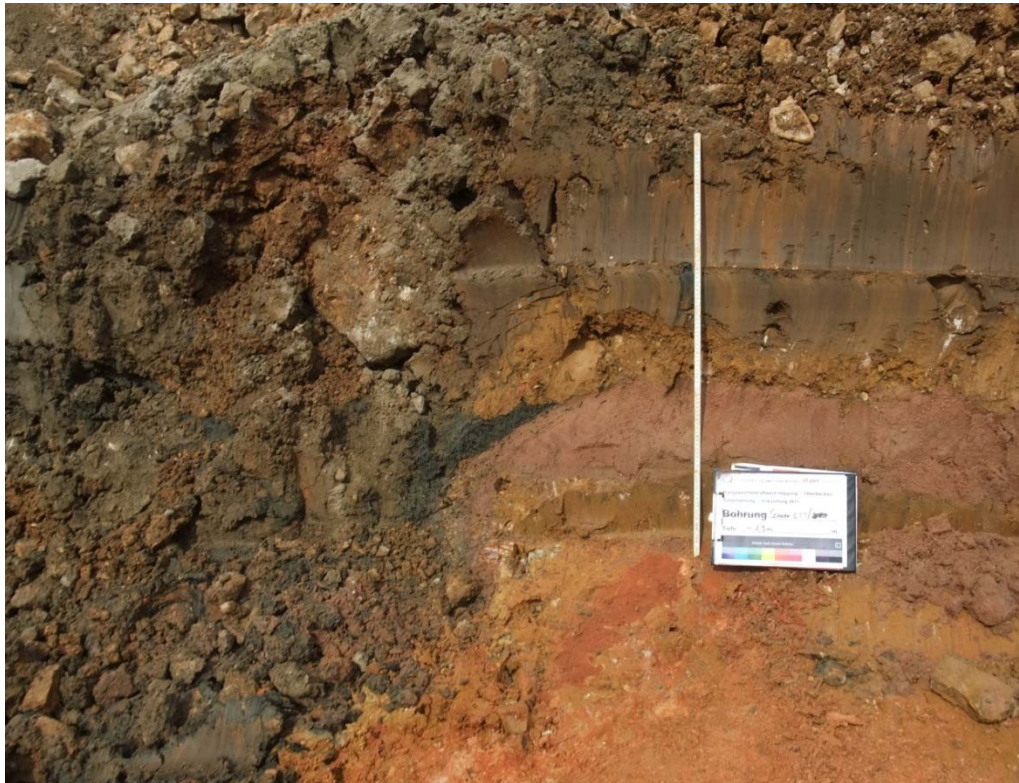
Bild 27: Aushub -1,9 m, Einbruchtrichter 3: nördlicher Rand des Einbruchtrichters

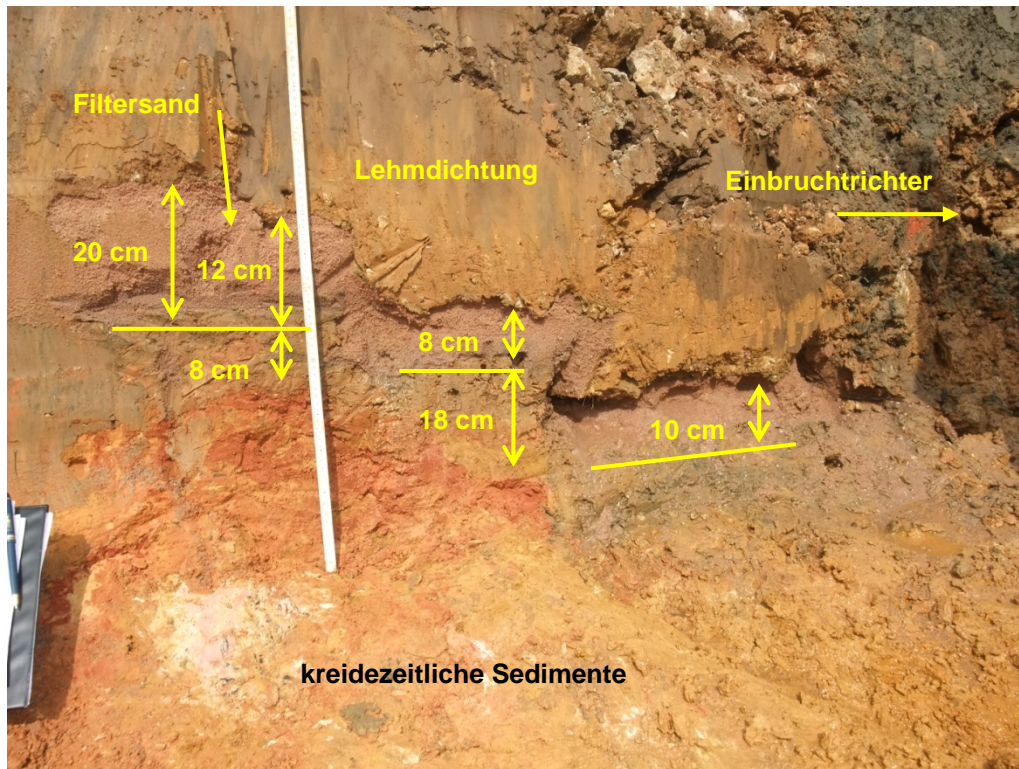
Bild 29: Aushub -1,9 m, Einbruchtrichter 17: mehrfacher Staffelbruch am südlichen Rand des Einbruchtrichters erkennbar an Stufen im Filtersand

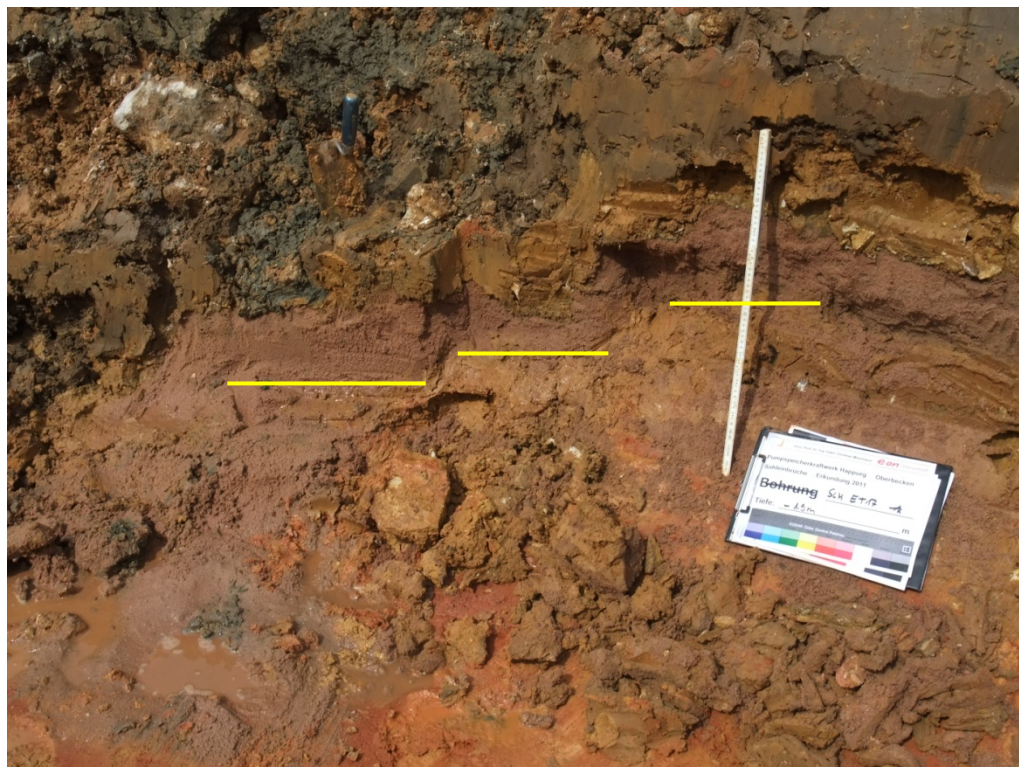
Bild 30: Aushub -1,9 m, Einbruchtrichter 17: mehrfacher Staffelbruch am nördlichen Rand des Einbruchtrichters erkennbar an Stufen im Filtersand

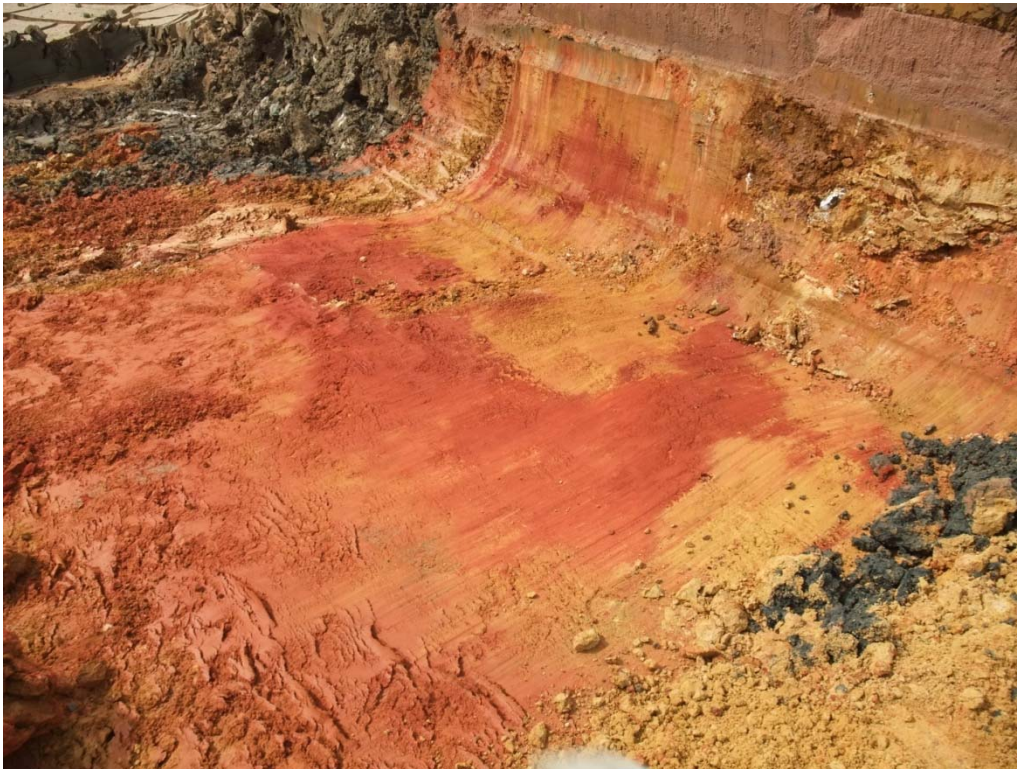
Bild 31: Aushub -2,3 m: weiterhin kreidezeitliche Sedimente (S,u´t´ und U,s,t´) in der gesamten Aushubebene

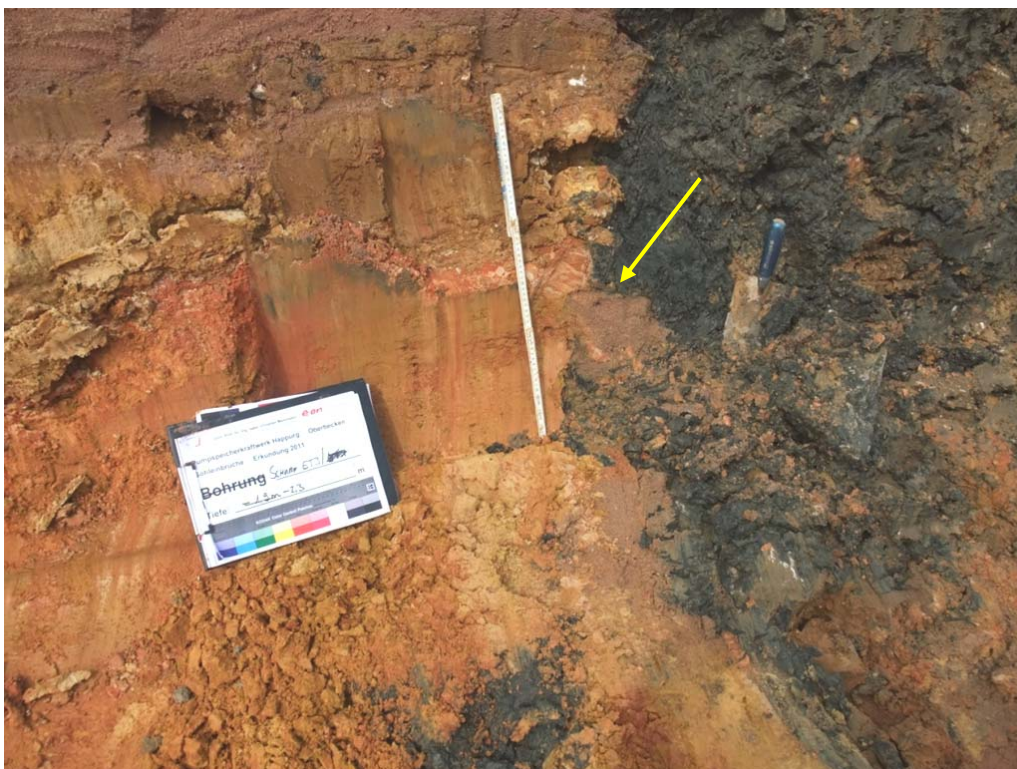
Bild 32: Aushub -2,3 m, südlicher Rand Einbruchtrichter 3: mitgerissener Teil des Filtersandes

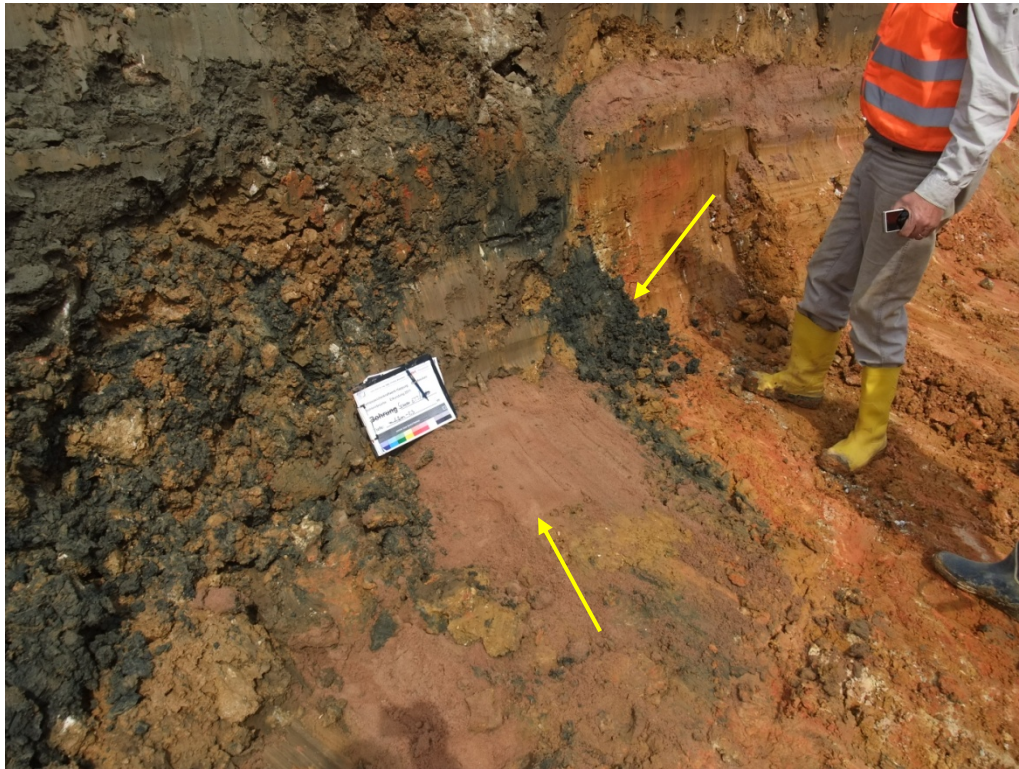
Bild 33: Aushub -2,3 m, nördlicher Rand Einbruchtrichter 3: mitgerissener Teil Beckensediment (rechter Pfeil), Filtersand im Einbruchtrichter in Höhe des Aushubniveaus

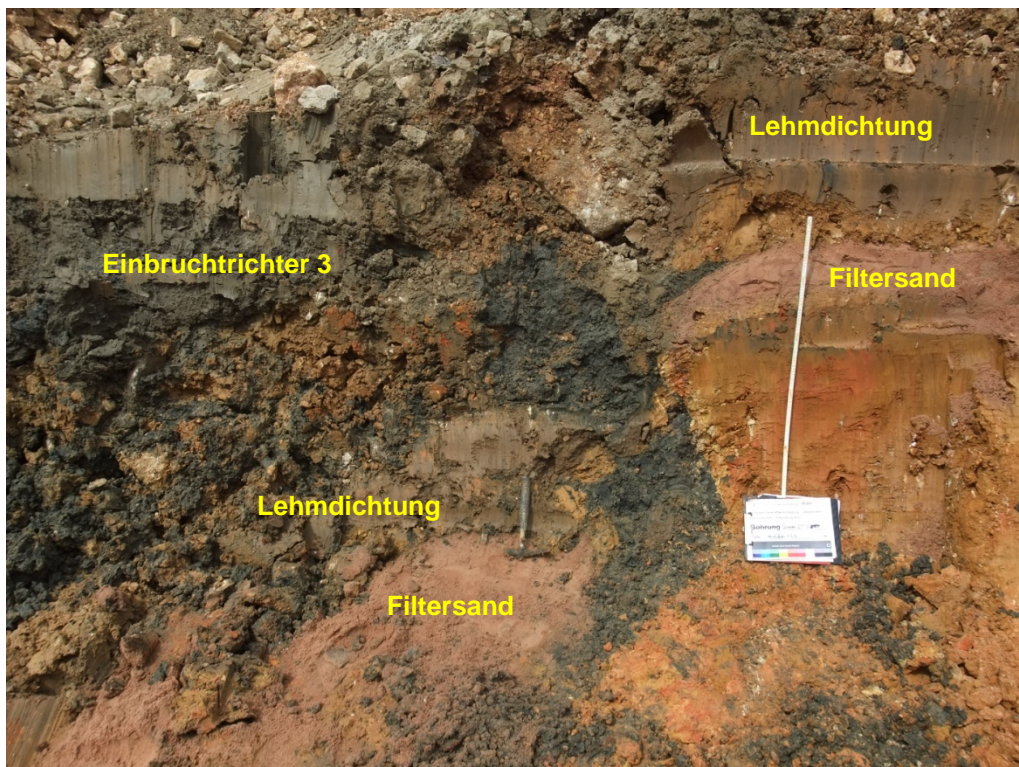
Bild 34: Aushub -2,3 m, nördlicher Rand Einbruchtrichter 3: im Bereich des Einbruchtrichters abgesackte Lehmdichtung mit unterlagerndem Filtersand, Versatz ca. 1,1 m

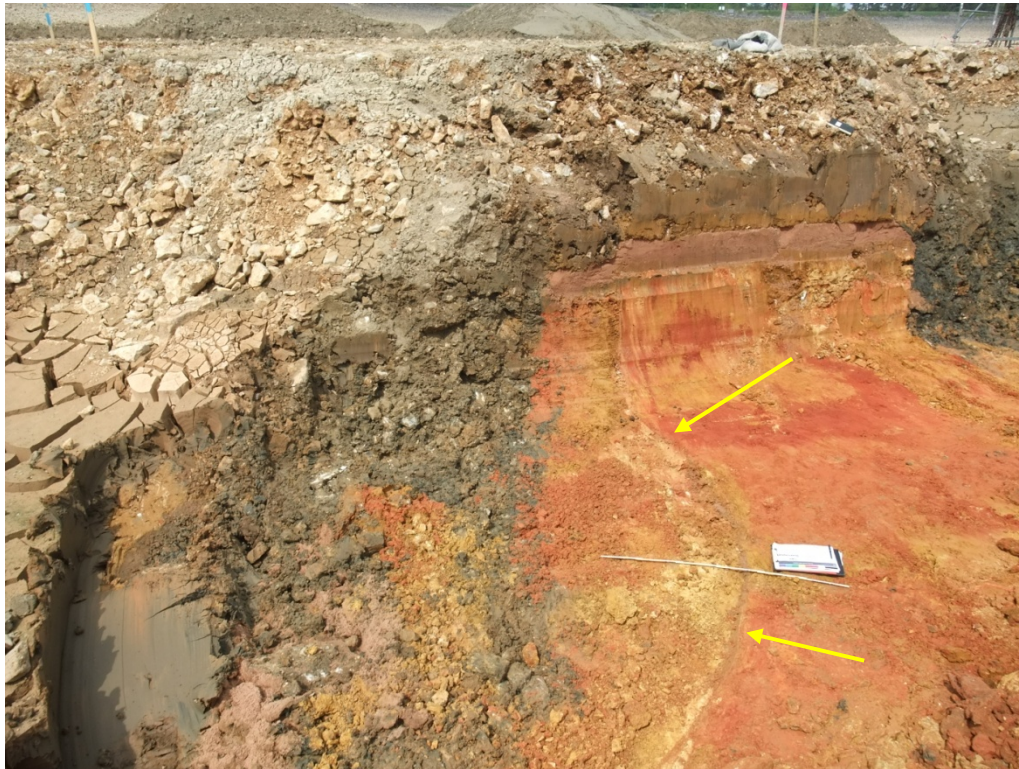
Bild 37: Aushub -2,3 m, nördlicher Rand Einbruchtrichter 1: Staffelbruch mit weiterhin mit Sand verfüllter Spalte

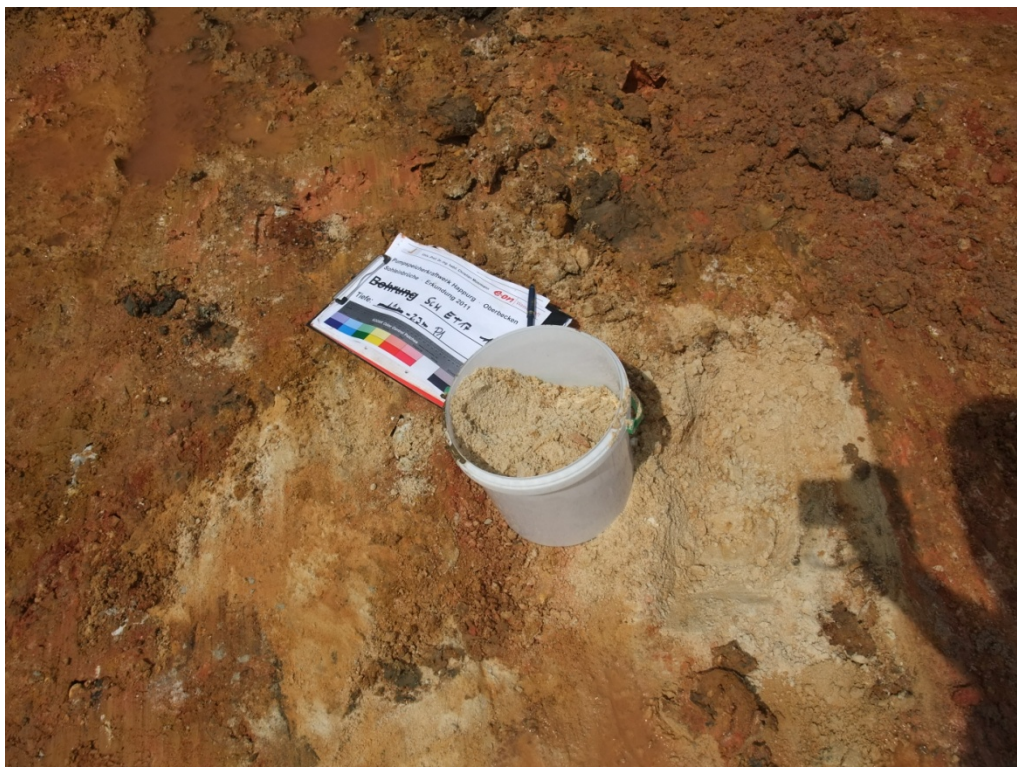
Bild 38: Aushub -2,3 m, außerhalb Einbruchtrichter 3: vereinzelt in den kreidezeitlichen Sedimente eingelagerte reine Sandlinsen

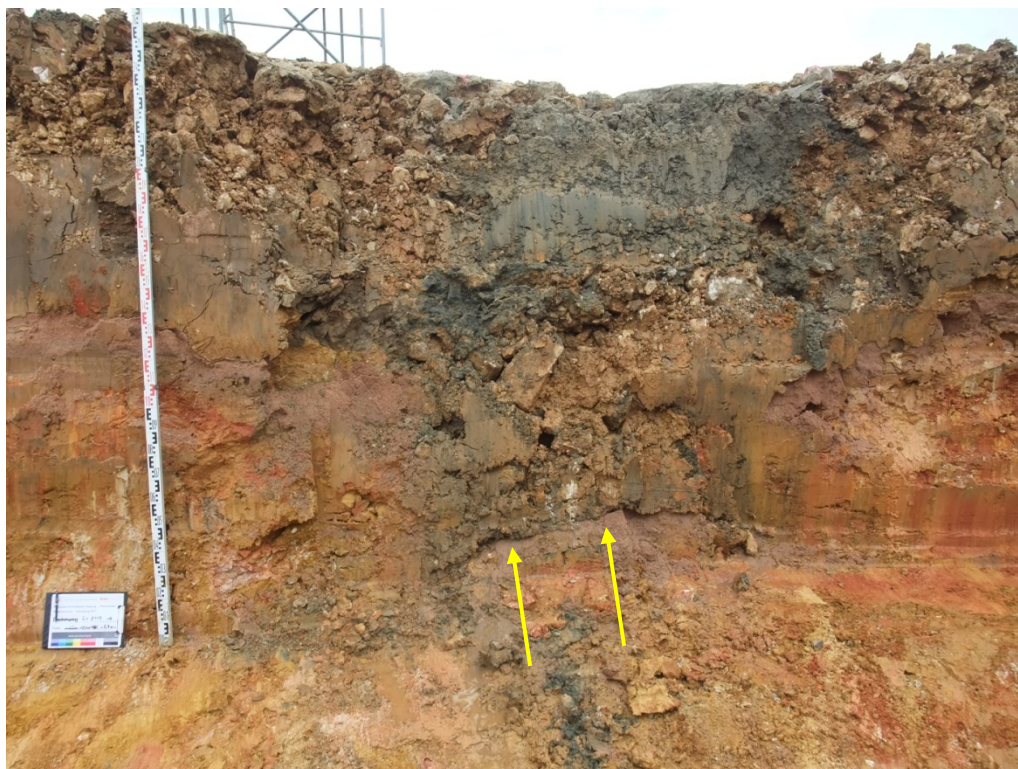
Bild 40: Aushub -2,7 m, Ansicht Einbruchtrichter 17 im Anschnitt, abgesackte Lage Filtersand an der Basis des Einbruchtrichters, darunter kreidezeitliche Sedimente

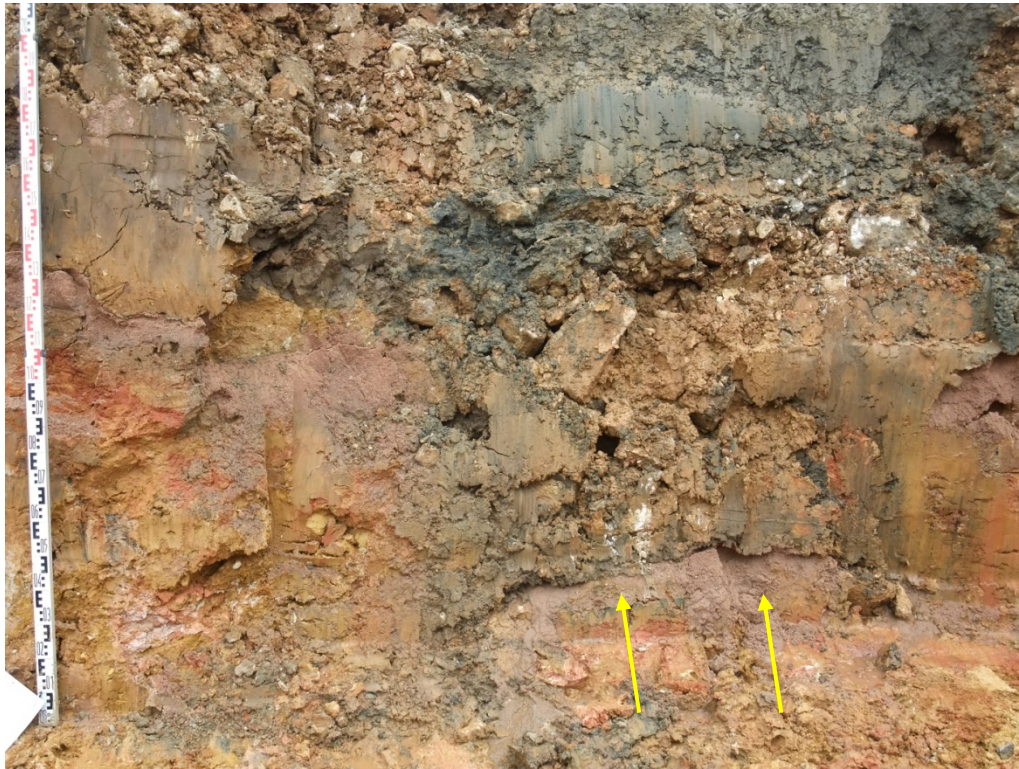
Bild 41: Aushub -2,7 m, Ansicht Einbruchtrichter 17 im Anschnitt, abgesackte Lage Filtersand an der Basis des Einbruchtrichters, darunter kreidezeitliche Sedimente

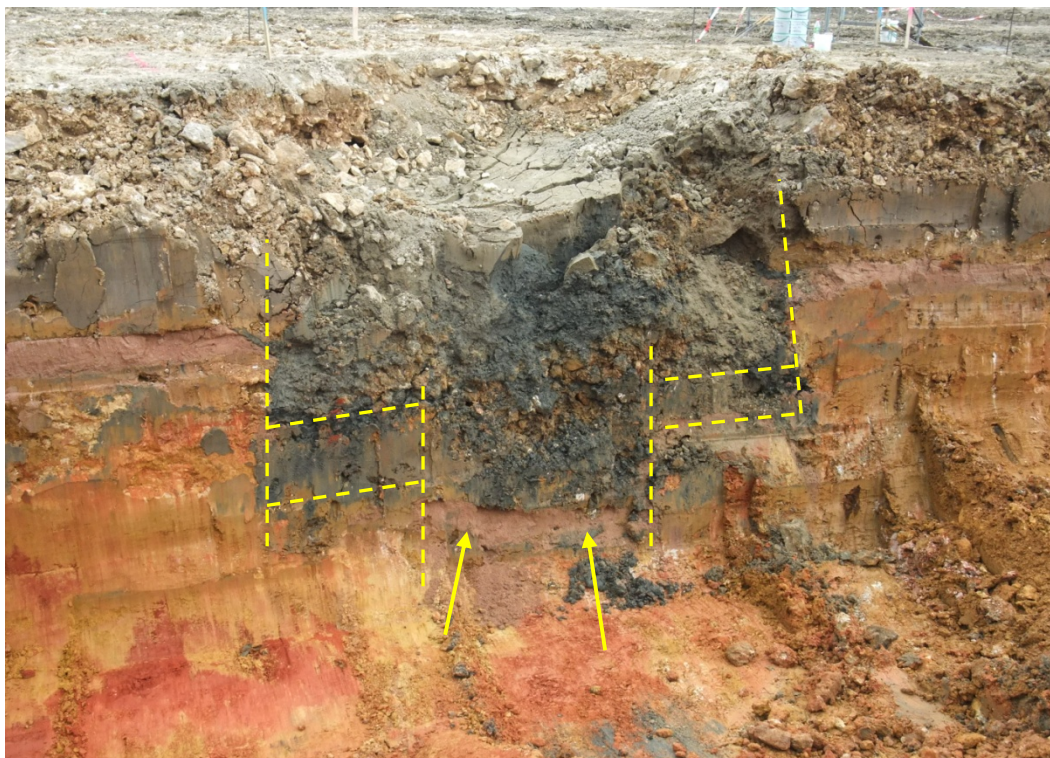
Bild 44: Aushub -3,4 m, Ansicht Einbruchrichter 3 im Anschnitt, abgesackte Lage Filtersand an der Basis des Einbruchrichters

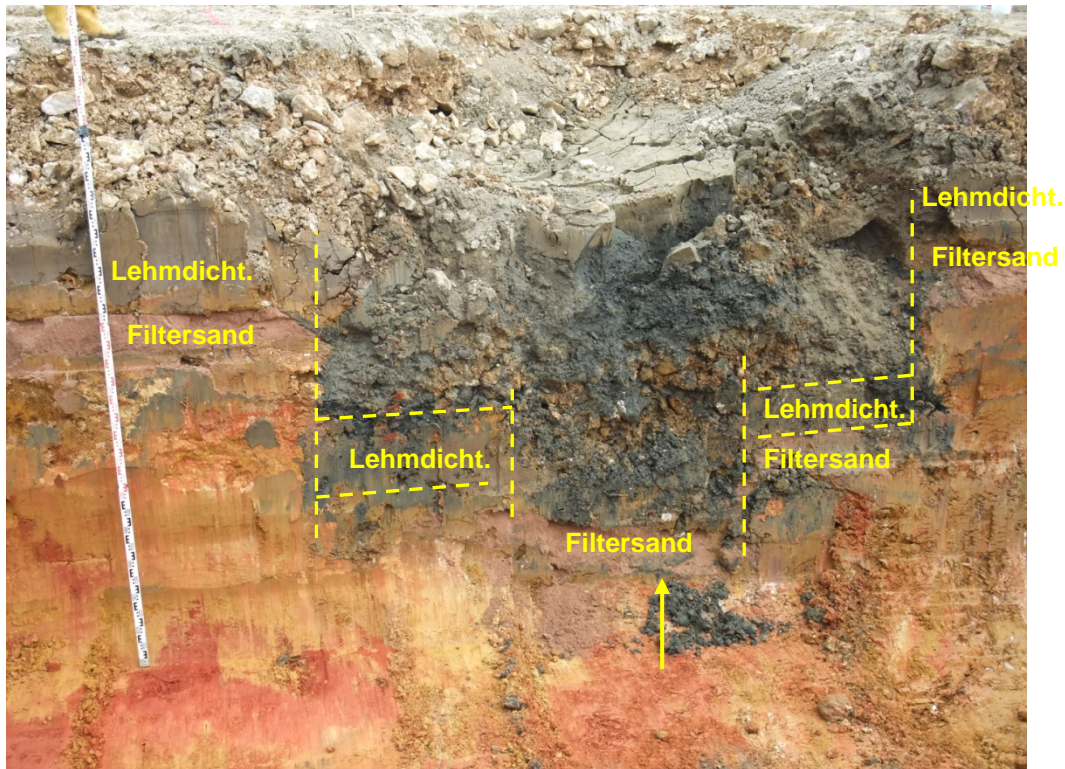
Bild 45: Aushub -3,4 m, Ansicht Einbruchtrichter 3 im Anschnitt (Detail zu Bild 40): abge-sackte Lage Filtersand an der Basis des Einbruchtrichters; Staffelbruch

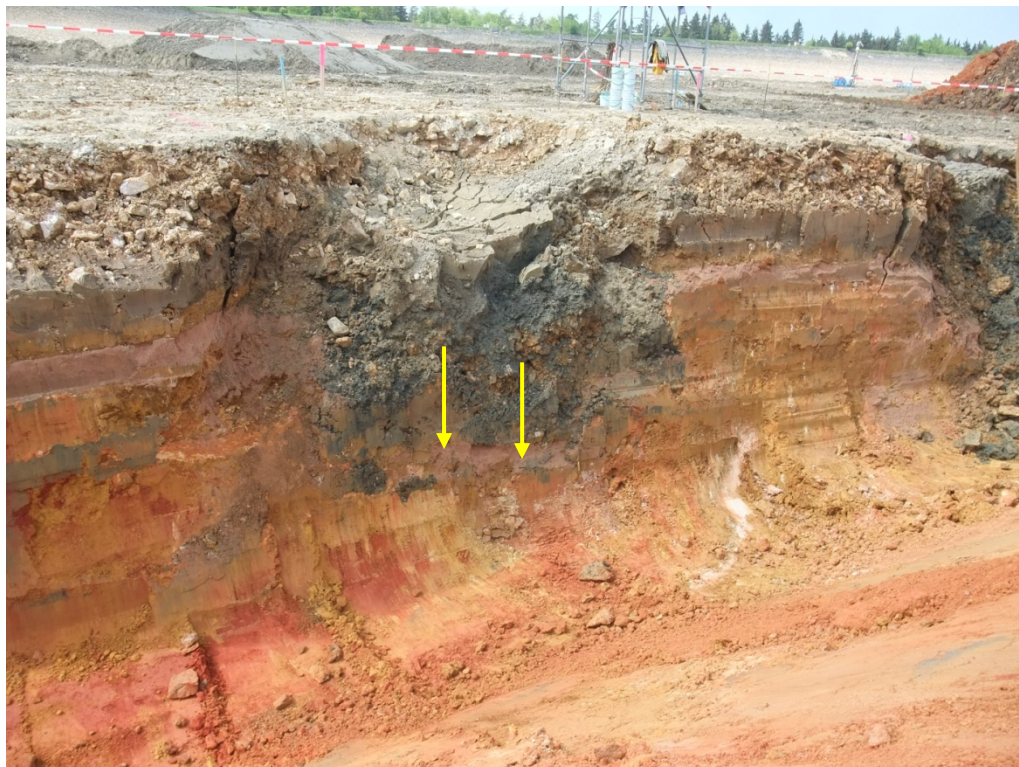
Bild 46: Aushub -3,4 m, Ansicht Einbruchtrichter 3 im Anschnitt: unter abgesackter Filter-sandschicht stehen eindeutig wieder kreidezeitliche Sedimente an

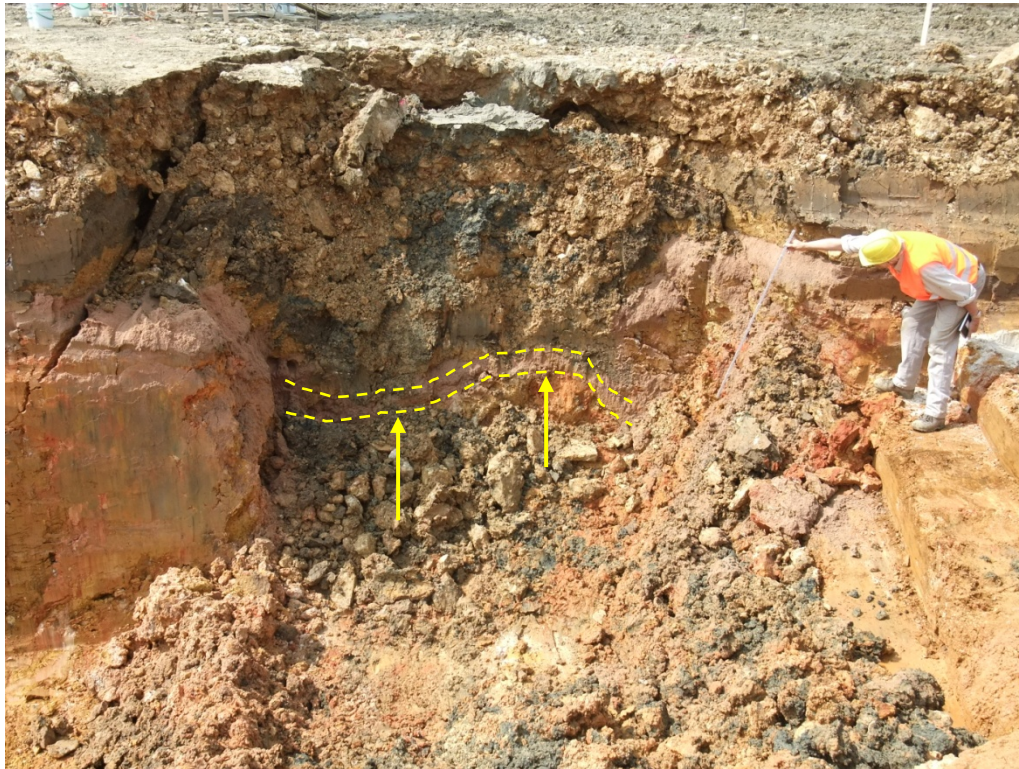
Bild 47: Aushub -3,4 m, Ansicht teilweise eingebrochener Einbruchtrichter 17 im Anschnitt: Filtersandschicht bei Einbruch 'verzogen', darunter kreidezeitliche Sedimente

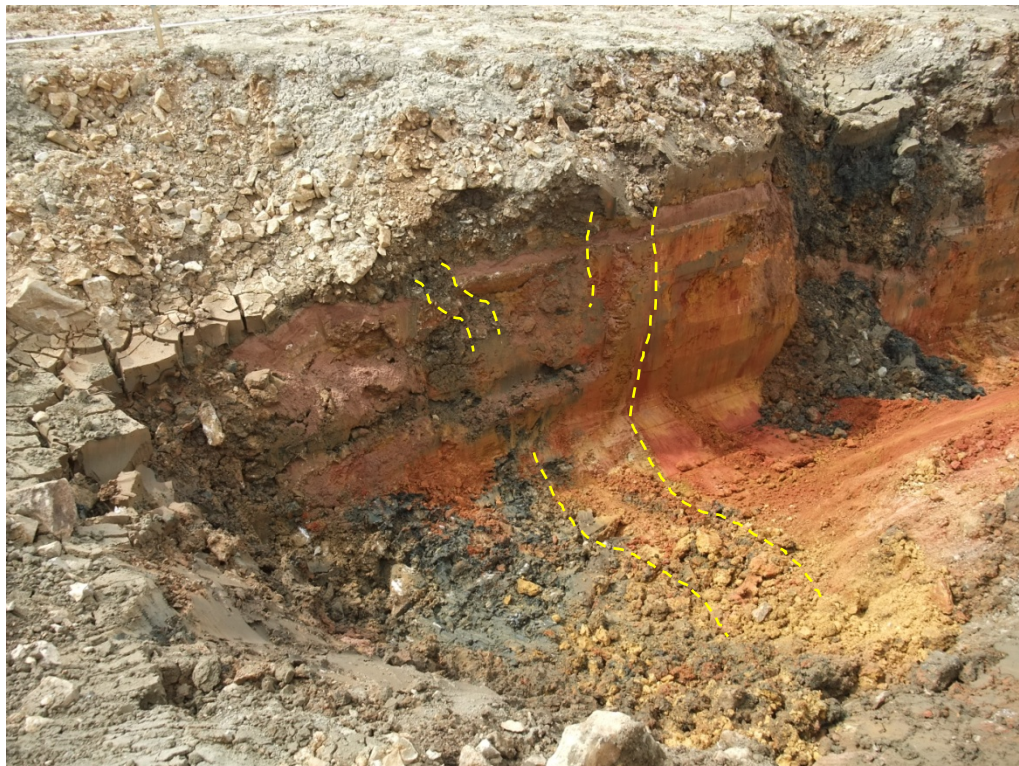
Bild 48: Aushub -3,4 m, Ansicht Einbruchtrichter 1 im Anschnitt: Staffelbruch mit mehrfach versetzter Filtersandschicht, im Tiefsten unverändert schwarzes weiches Material

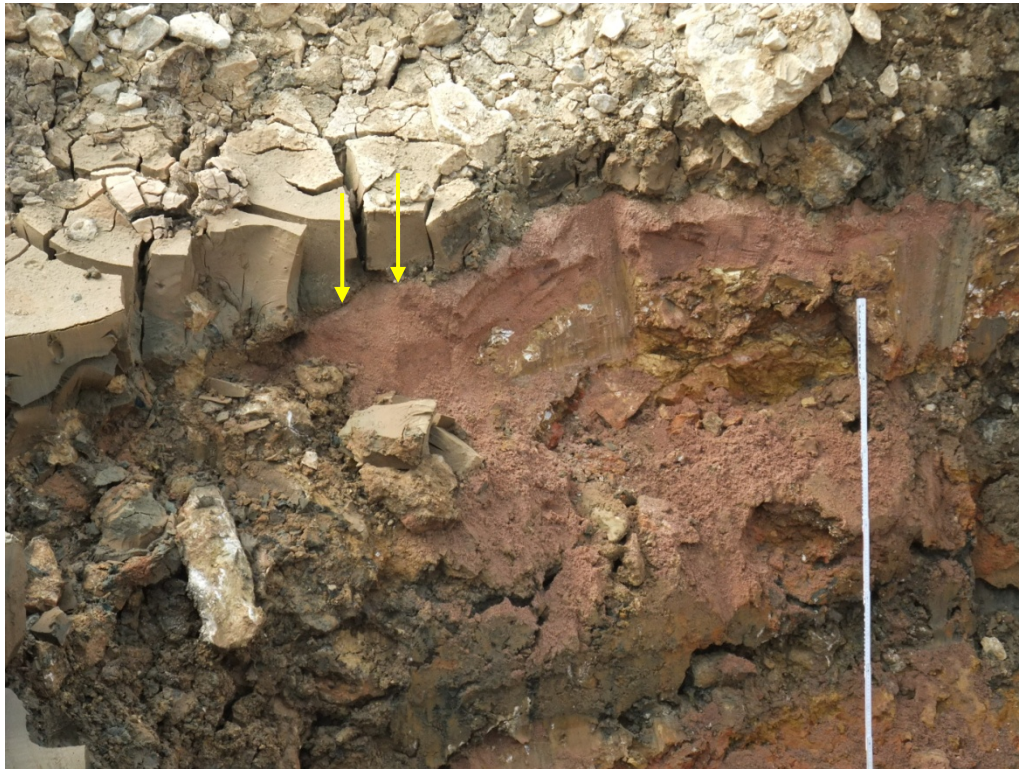
Bild 49: Aushub -3,4 m, Ansicht Einbruchtrichter 1 im Anschnitt (Detail aus Bild 48): Beckensedimente stehen unmittelbar über Filtersand an, Lehmdichtung nicht erkennbar(?)

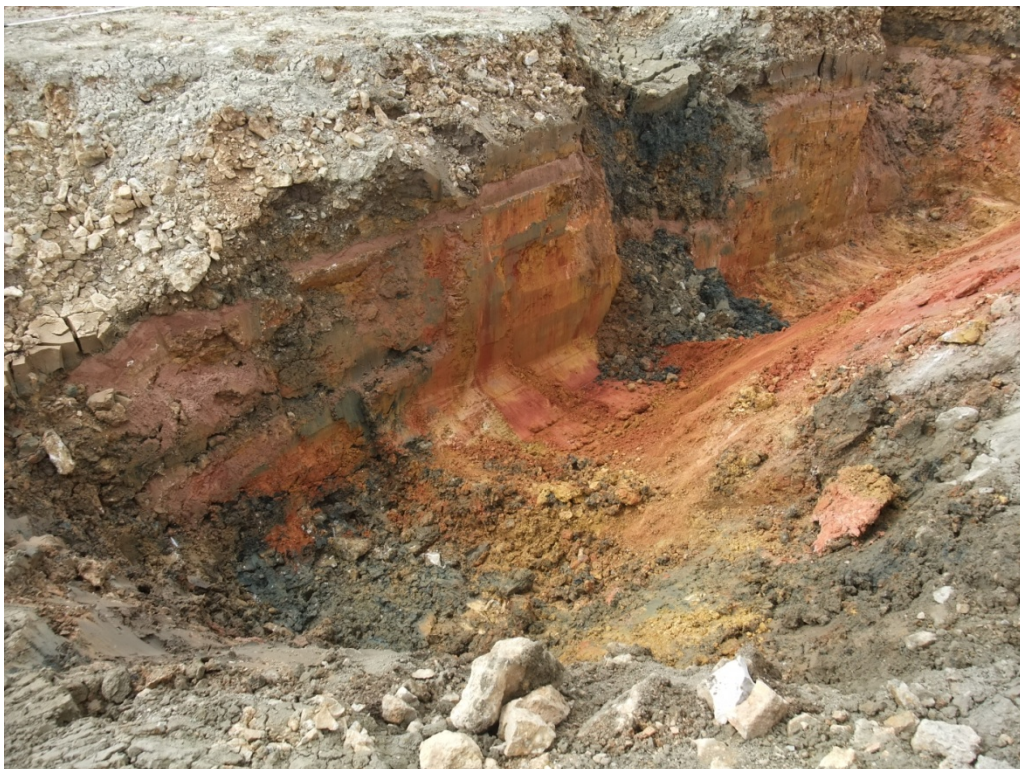
Bild 52: Vertiefung des Schurfs auf rd. 4,8 m: in Einbruchtrichter 1 unverändert schwarzes aufgeweichtes Material im Tiefsten

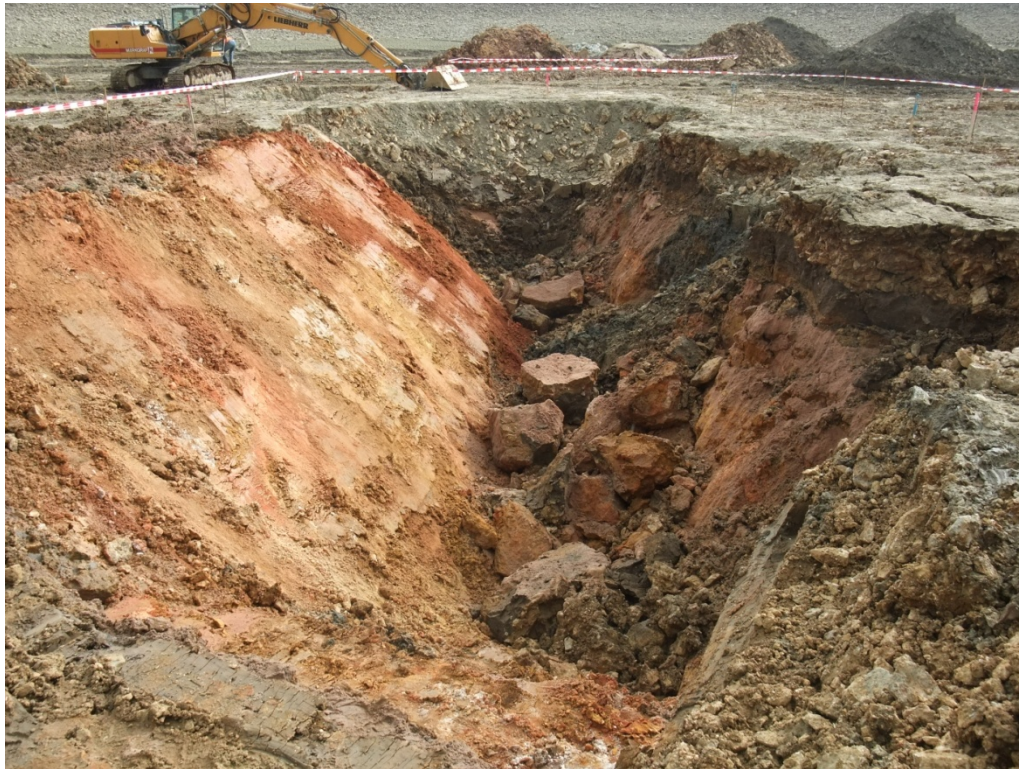
Bild 53: Schurf während des weiteren Aushubs verstürzt auf Grund der geringen Eigenstandfestigkeit der kreidezeitlichen Sedimente

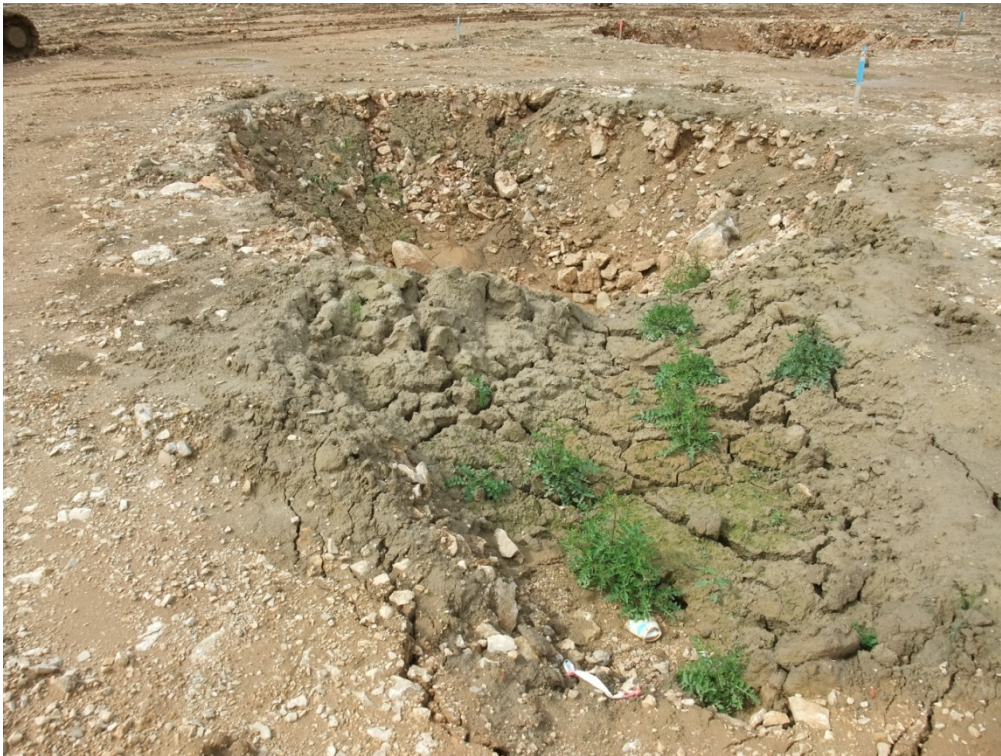
- Der Einbruchtrichter 2 (Bilder 2 und 3) besitzt ein weitgehend 'typisches' Schadensbild: annähernd runde Form, das Beckensediment ist nahezu eben abgesackt, die Schutzschicht am Rande abgebrochen bzw. nachgestürzt. Im Bereich des Einbruchtrichters gibt es keine unmittelbaren Hinweise auf Wasser, das durch die Beckensohle in den Untergrund eingeströmt sein könnte. Nach Nordosten schließt sich ein kleinerer 0,4 m tiefe Einsenkung an (2,0 m x 3,0 m).

Bild 3: Blick von Norden auf Einbruchtrichter 2 vor Beginn der Schürfarbeiten

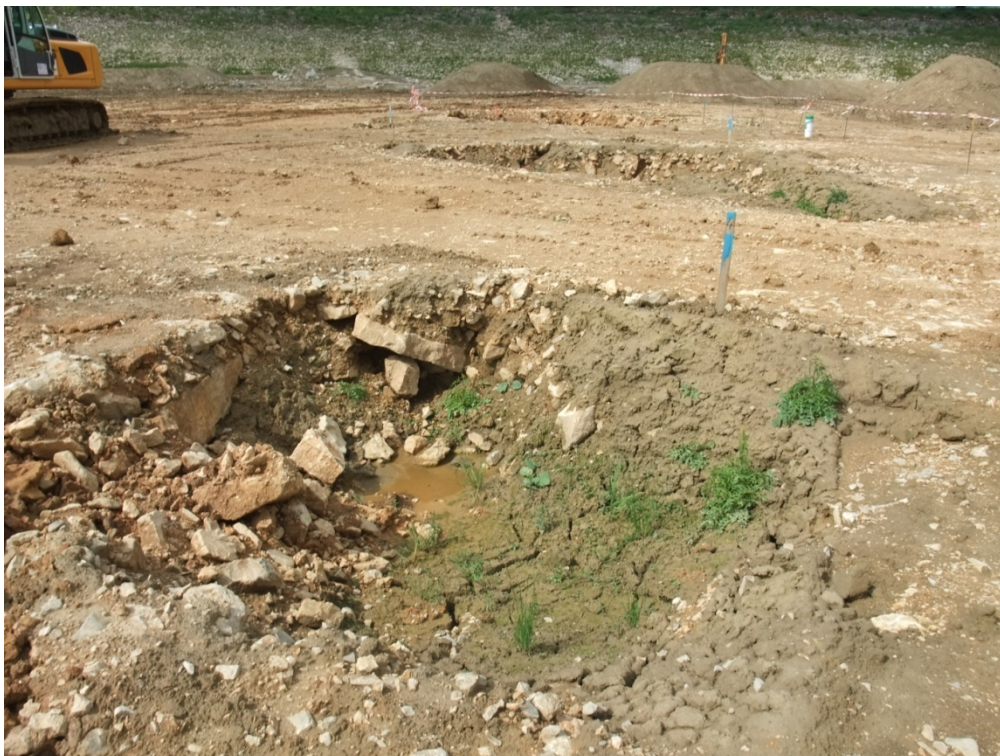
- Der Einbruchtrichter 4 (Bild 4) liegt rund 7 m (Abstand Rand zu Rand) nordöstlich des Einbruchtrichters 2. Das Schadensbildes ist als 'typisch' zu bezeichnen: nahezu kreisrunde Form, das Beckensediment ist nahezu eben abgesackt, die Schutzschicht am Rande abgebrochen bzw. nachgestürzt, es gibt keinen unmittelbaren Hinweise auf im Bereich des Einbruchtrichter über die Beckensohle in den Untergrund eingeströmtes Wasser.

Bild 4: Blick von Nordosten auf Einbruchtrichter 4 vor Beginn der Schürfarbeiten

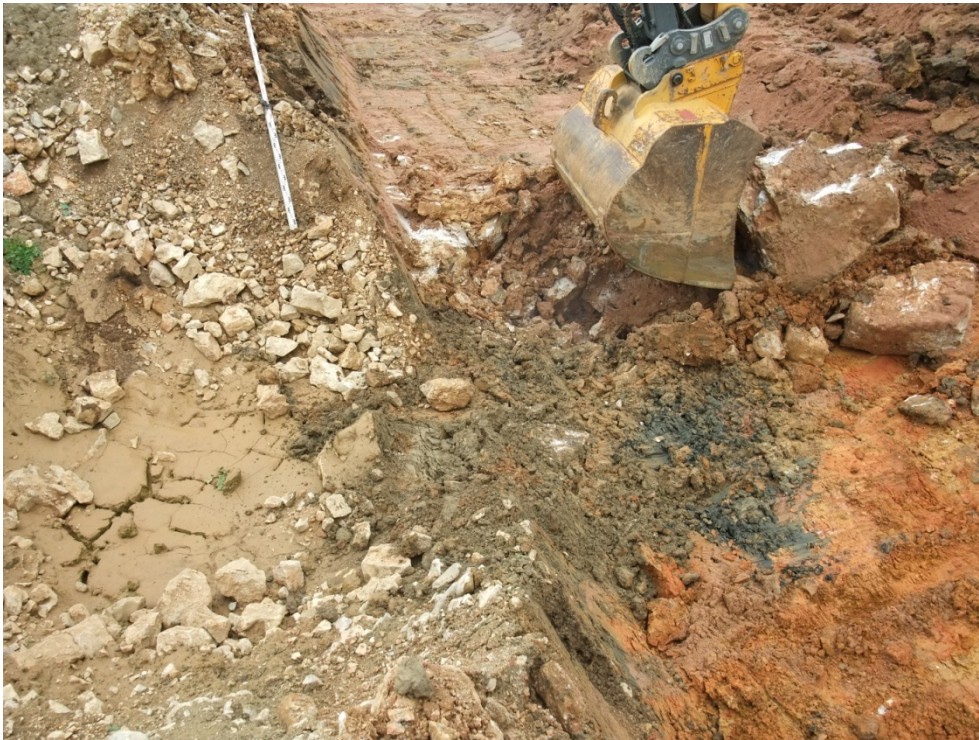
Bild 9: Anschnitt Einbruch 2 (links): Antreffen von Kalkstein unmittelbar unter Dränagesand im Nordosten und von Kreidesanden im Südwesten
