**Pumpspeicherkraftwerk Happurg · Sanierung Oberbecken
Untergrundsanieerung im Bereich der Störzone**

Baugrund- und Sanierungsgutachten

Pumpspeicherwerk Happurg, Oberbecken, Sohleinbrüche vom 18.01.2011 Schurfarbeiten an den Einbruchtrichter 2 und 4 vom 20.06.2011

Pumpspeicherwerk Happurg, Oberbecken, Sohleinbrüche vom 18.01.2011 Schurfarbeiten am Einbruchtrichter 7 (ET 7) vom 01.08.2011

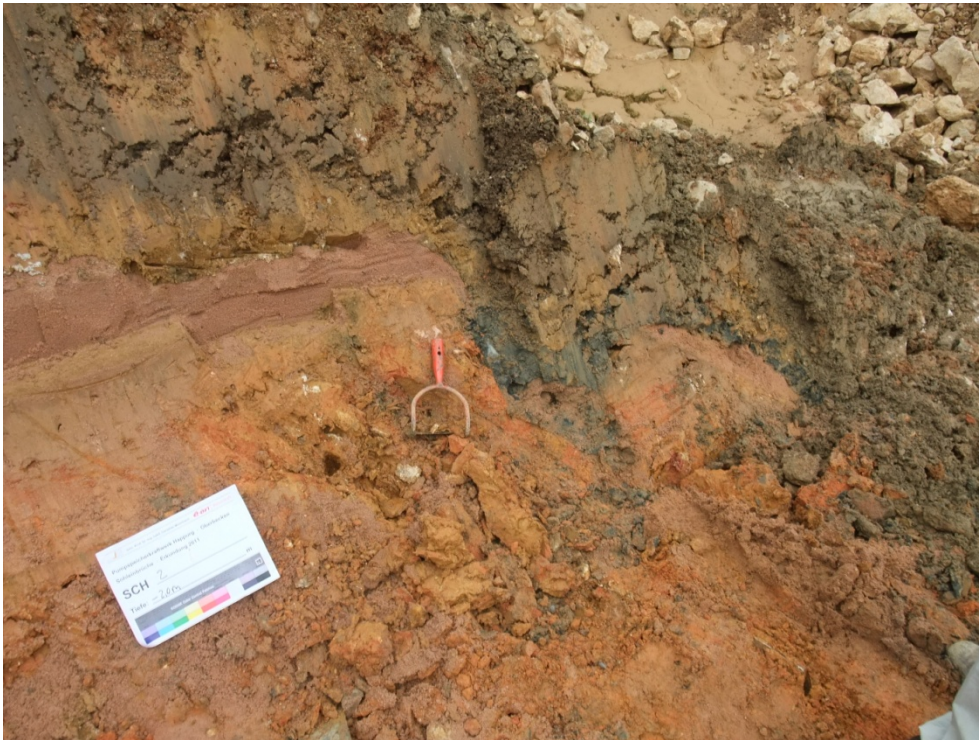
- steht im Zentrum des Einbruchtrichters bis zum Endaushub (knapp 6 m) an (Bilder 32 und 33).
- Am südwestlichen Rand des Einbruchs hat sich ein kleiner Staffelbruch ausgebildet, der in der Lehmdichtung erkennbar wird (Bild 11).

Bild 11: südwestlicher Rand des Einbruchtrichters 2: abgescherte Lehmdichtung mit Staffelbruch

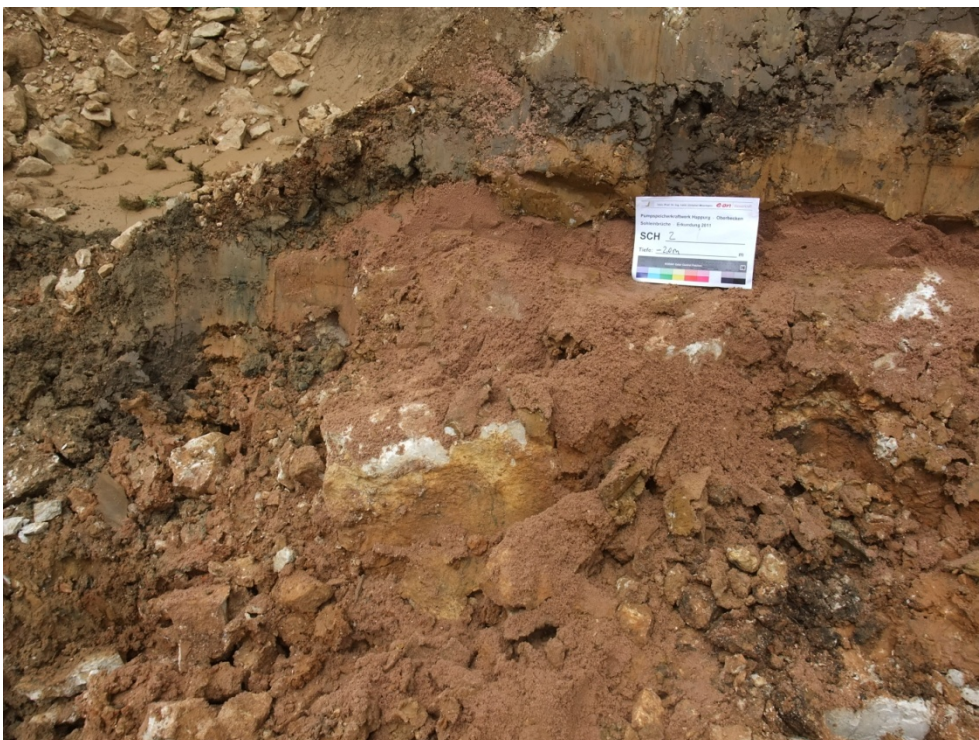
- Am nordöstlichen Rand des Einbruchs 2 stehen hingegen direkt unter dem Dränagesand Kalksteinblöcke an (Bild 12).
 - Nach Südosten grenzt der Einbruch unmittelbar bis zur Endtiefe des Schurfs (knapp – 6,0 m unter Beckensohle an die Lockergesteinsfüllung der Versturzzone, also rötlichbraune schluffige Sande und sandige Schluffe) (Bilder 28, 29, 31, 32).

Bild 12: nordöstlicher Rand des Einbruchtrichters 2: Kalksteinblöcke unter Dränagesand und Lehmdichtung

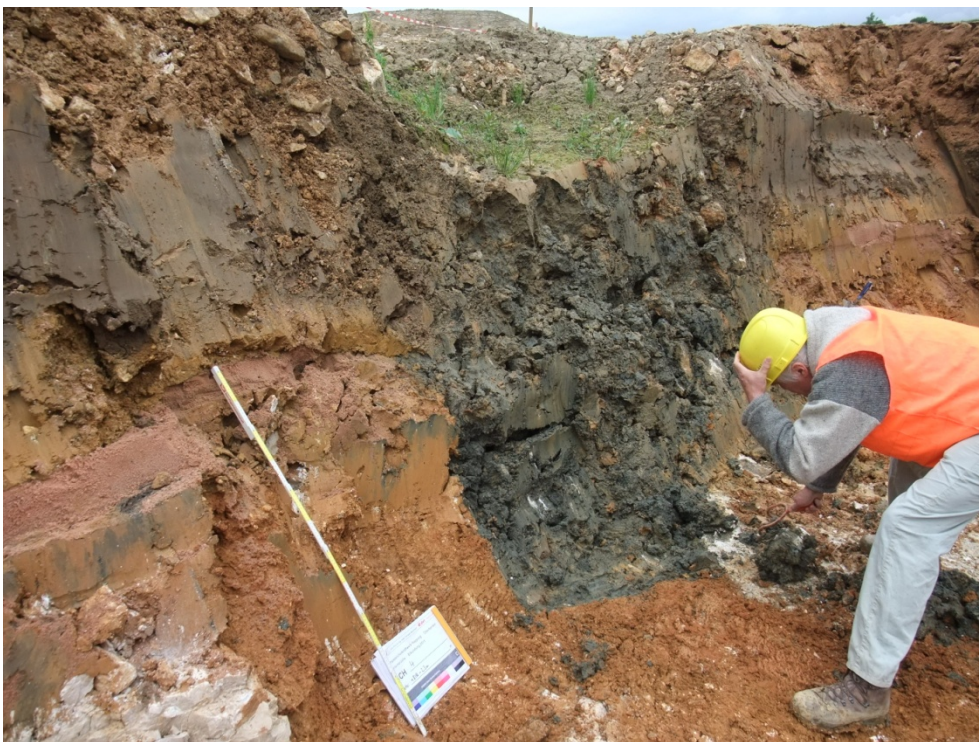
- Freilegung des Einbruchtrichters 4:
- Der Einbruchtrichter ist bis in große Tiefen mit breiig-weichen Beckensedimenten bedeckt, die wie im Einbruchtrichter eine geringe Wichte haben und daher auch einen erhöhten Anteil organischer Bestandteile haben (Bilder 16 und 17).

- Der Einbruchtrichter 4 hat sich offenkundig im unmittelbaren Kontaktbereich zwischen Lockergesteinssedimenten der Versturzzone und den in der Versturzzone eingeschalteten Kalksteinformationen ausgebildet. Die Bilder 16, 17 und 18 zeigen, dass das dunkle weiche organisch-bindige Material im Einbruchtrichter im unmittelbaren Kontakt zu den rötlichbraunen schluffigen Sanden der Versturzzone und dem geklüfteten Kalkstein steht.

Bild 16: Einbruch 4 im Anschnitt: dunkle weiche organische bindige Böden im Einbruchbereich im Kontakt zu Lockergesteinen und Kalkstein

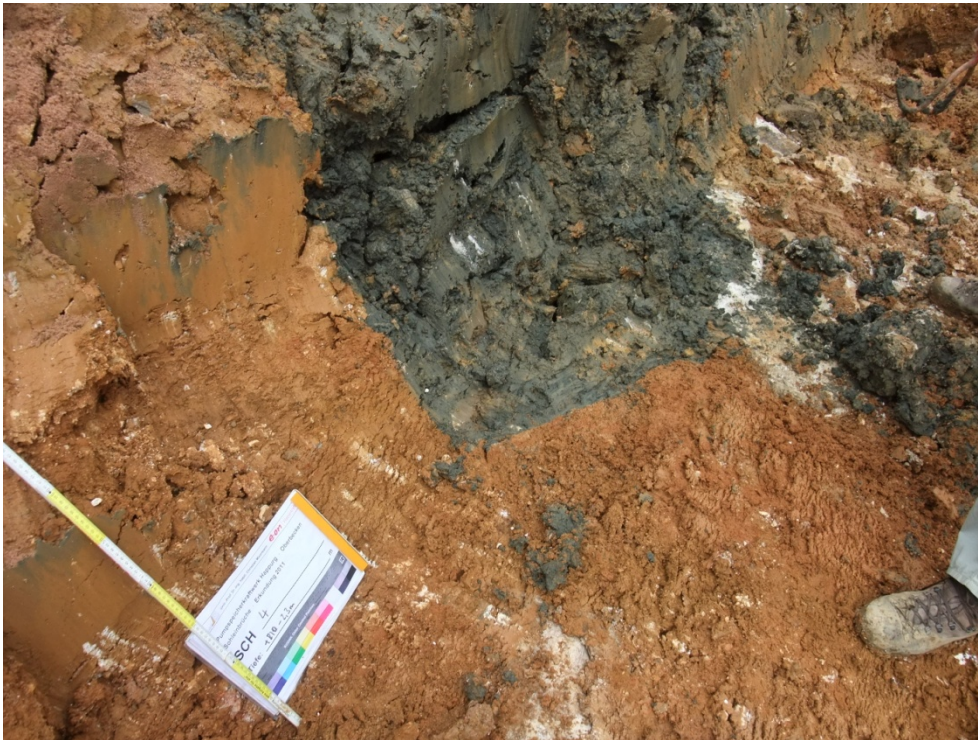
Bild 17: Detailaufnahme vom Einbruchrichter 4: dunkle weiche organische bindige Böden im Einbruchbereich im unmittelbaren Kontakt zu Lockergesteinen und Kalkstein

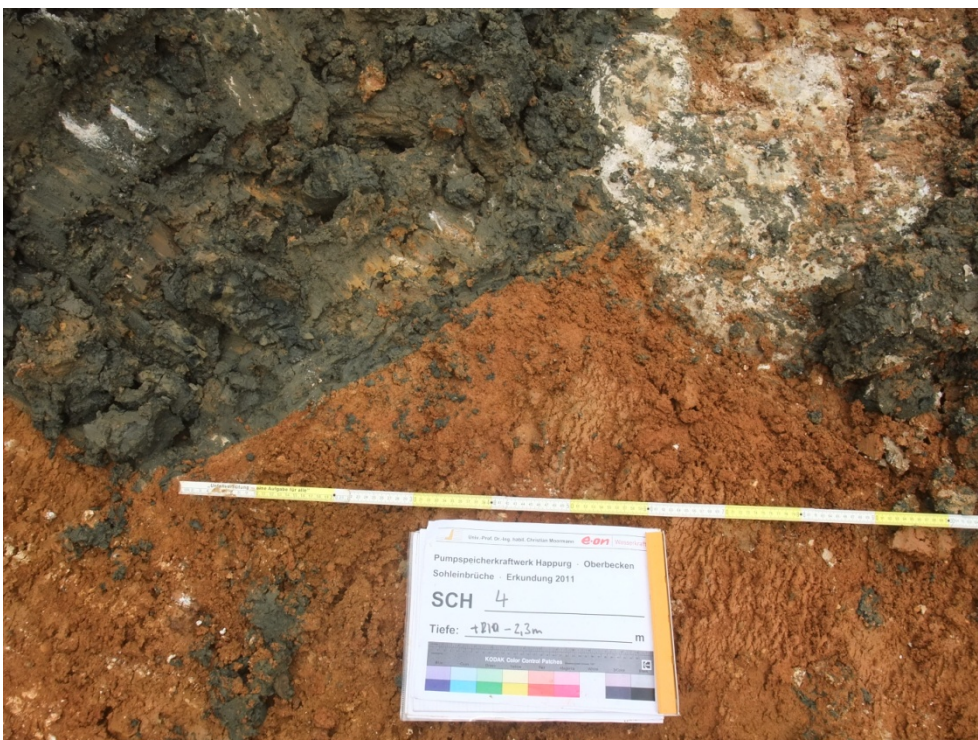
Bild 18: Detailaufnahme vom Einbruchrichter 4: dunkle weiche organische bindige Böden im Einbruchbereich im unmittelbaren Kontakt zu Lockergesteinen und Kalkstein

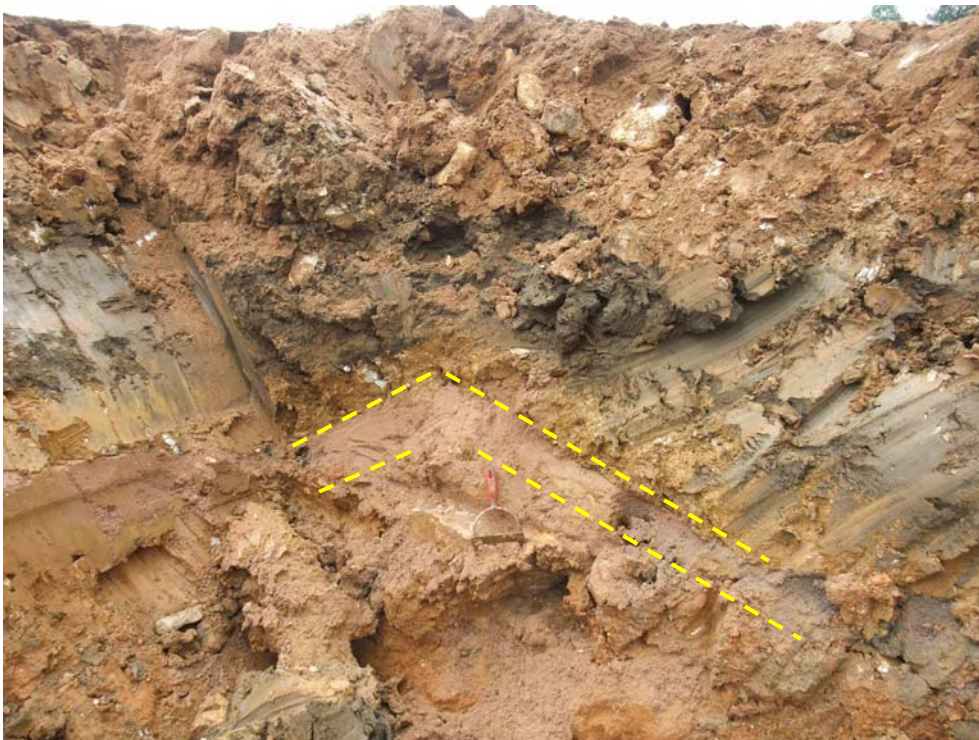
- Nordöstlich des Einbruchtrichters 4 wurde eine auffällige Deformation der Dränagesandlage beobachtet, die hier ein auffälliges 'Dachprofil' bildet (Bilder 22 und 23).

Bild 22: (deformierte?) Dränageschicht nordöstlich des Einbruchs 4 mit auffälligem „Dachprofil“

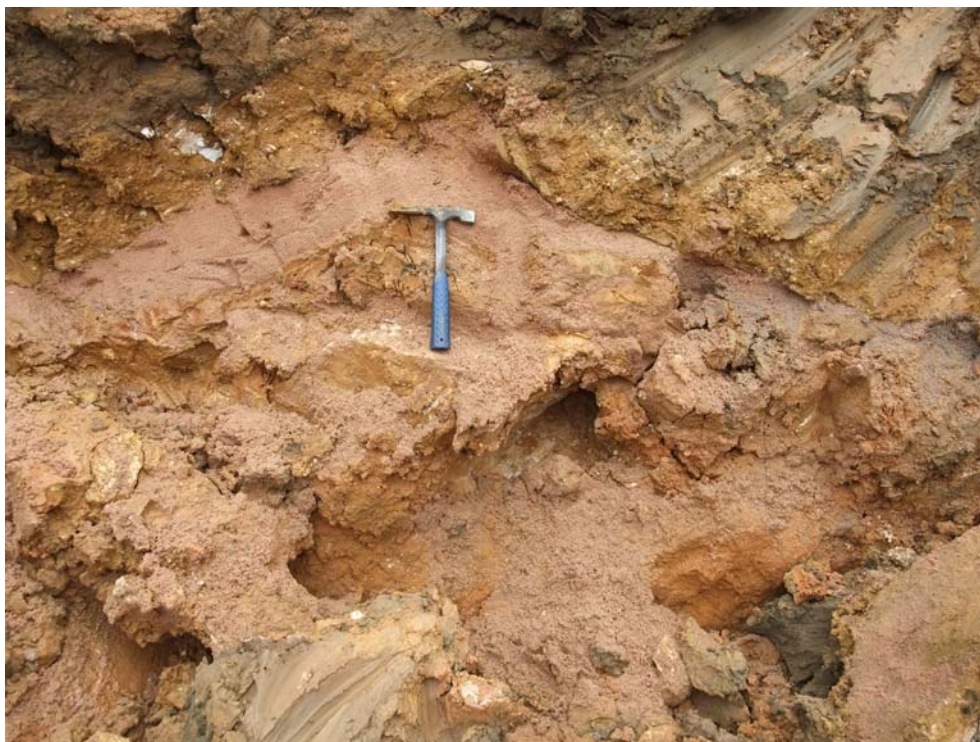
Bild 23: (deformierte?) Dränageschicht nordöstlich des Einbruchs 4 mit auffälligem „Dachprofil“

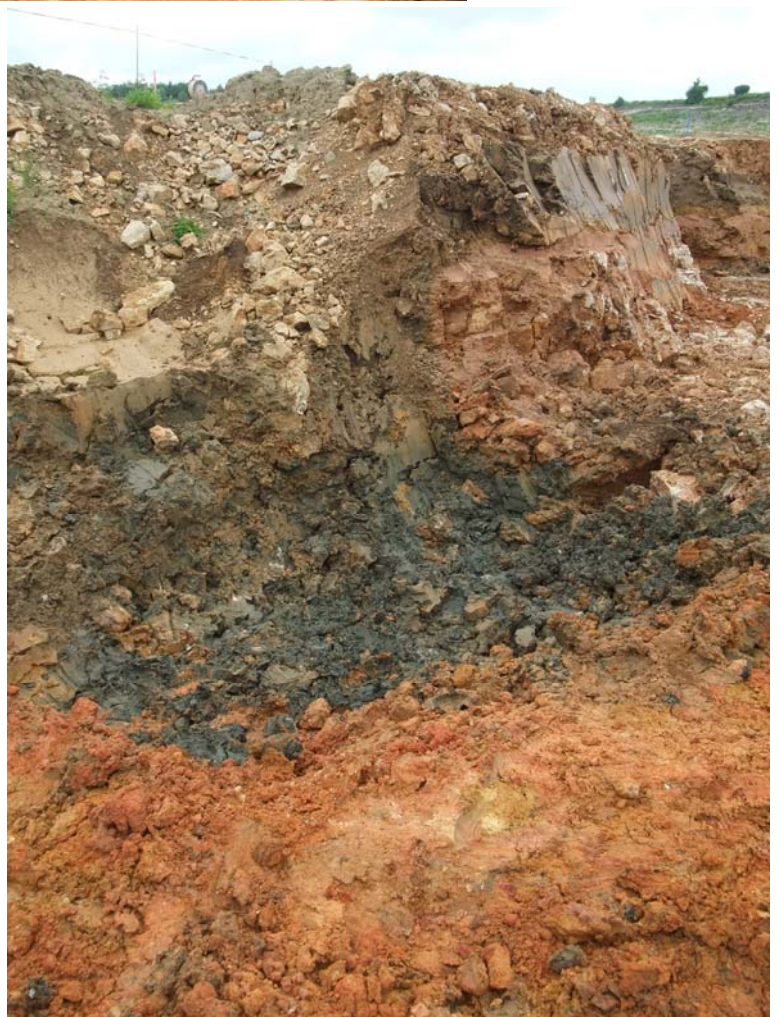
Bild 28:

Freigeschnittener Einbruch 2:
dunkles organisches Material
bis in große Tiefe, allseits anschließend
schluffige (Kreide)Sande

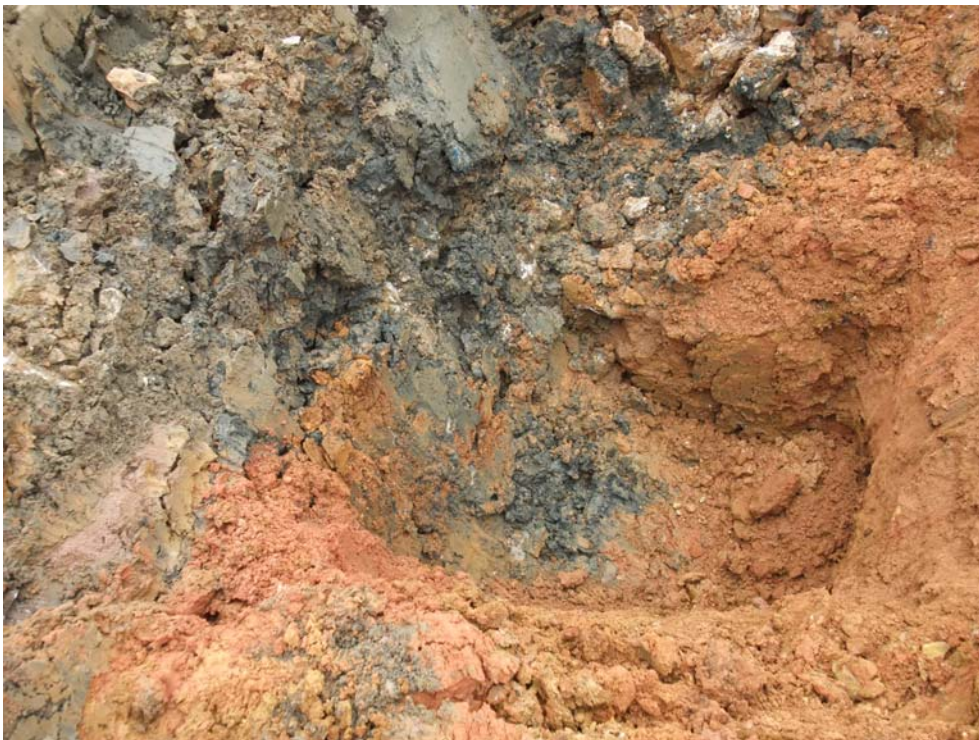
Bild 32: Blick in den auf knapp -6 m unter Beckensohle vertieften Schurf am Einbruch 2: dunkles bindiges organisches Material im Einbruch bis Endtiefe des Schurfs

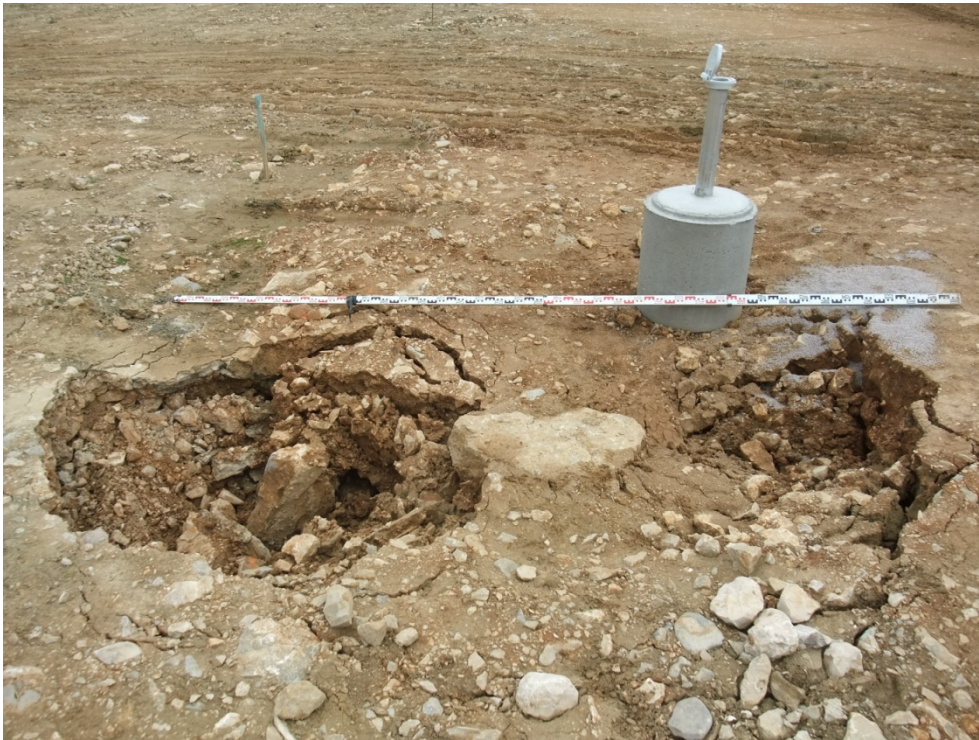
Im Vorfeld des am 01.08.2011 ausgeführten Großschurfs waren in der Fläche des verfüllten Einbruchtrichters 7 erneut lokal Sackungen und Einbrüche aufgetreten (Abschnitt 4.1), die zeigten, dass die Bewegungen im Untergrund hier noch nicht abgeschlossen waren bzw. dass initiiert durch stärkere Niederschläge erneut Erosionsvorgänge im Untergrund stattfinden.

Bild 1: neue Einbruchtrichter rund um die Kernbohrung BK 34/2011 im Bereich des verfüllten Einbruchtrichters 7

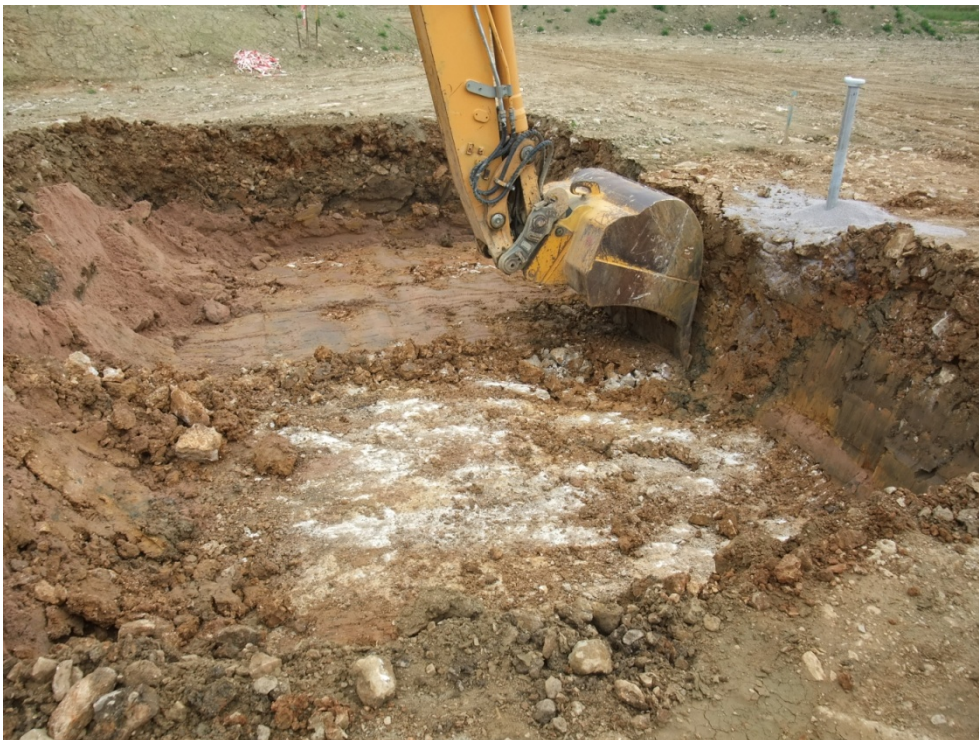
- Unmittelbar unter dem Dränagesand wird im östlichen Bereich des Schurfs eine ausgedehnte Kalksteinformation angetroffen (Bilder 6, 8 und 11).

Bild 6: Schurf nach Abtrag des Drainagesandes, im östlichen Teil des Schurfes steht unmittelbar unter Drainagesand Kalkstein an

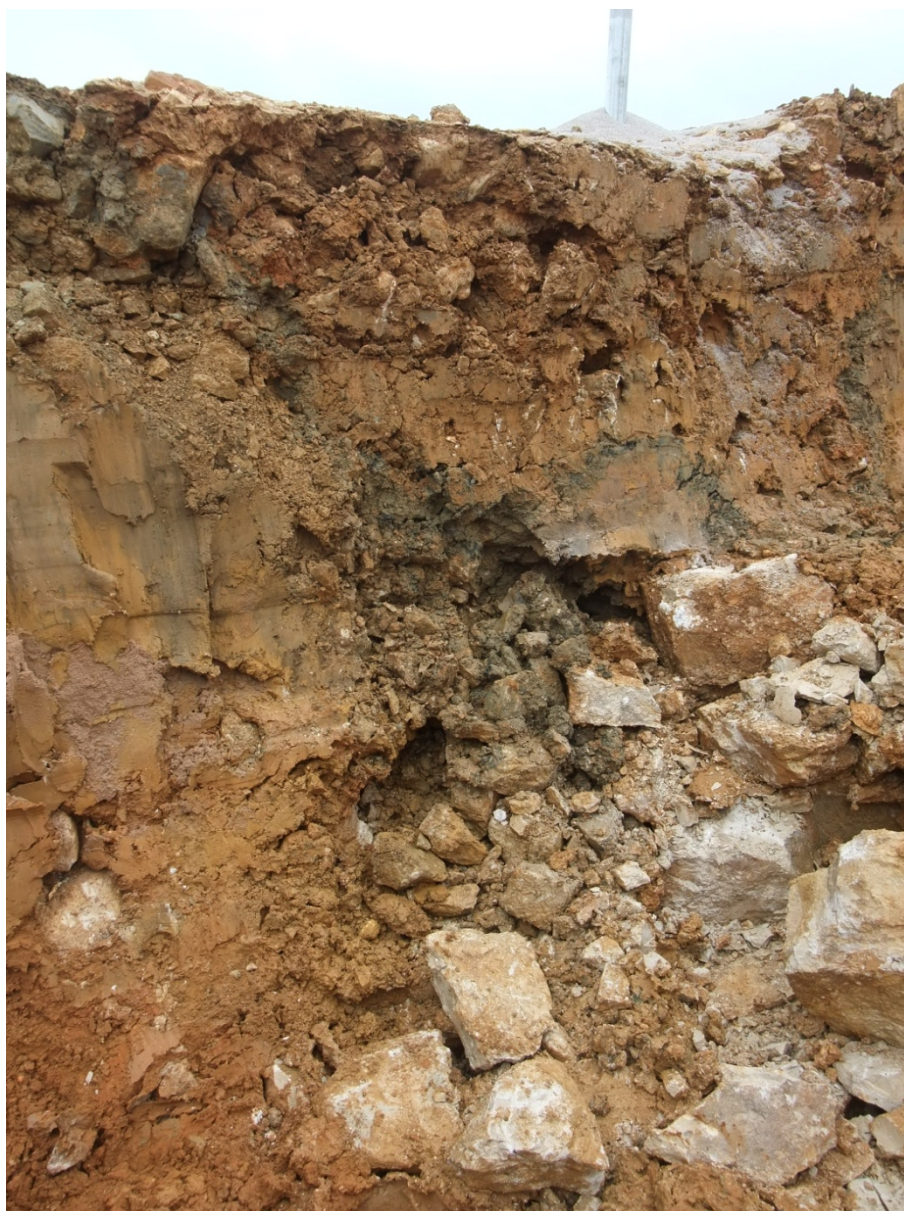
Bild 9: Einbruchtrichter 7 im Übergang einer Kalksteinformation zum Lockerstein; im Übergangsbereich eingelagerte Kalksteinblöcke

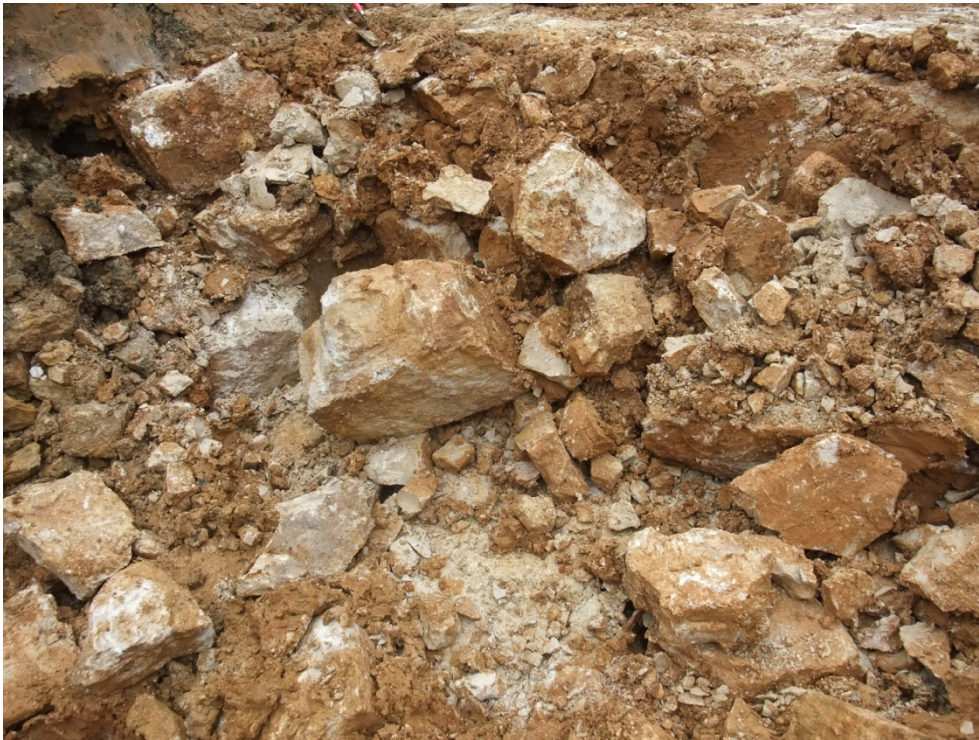
Der Gebirgsverband lockert sich rasch durch das gegebene Kluft- und Schichtgefüge. So stürzten einzelne Partien bereits während der Phase der Erkundung in die Schürfrageube (Bild 15).
 - In die Lockergesteine sind entlang der freigelegten Kalksteinformation Kalksteinblöcke mit Kantenlängen bis etwa 2 m eingelagert (u.a. Bilder 7, 9, 10).

Bild 10: Eingelagerte Kalksteinblöcke mit Kantenlängen bis ca. 2 m im Übergang Kalksteinformation zu Lockergesteinsfüllung
