Pumpspeicherkraftwerk Happurg · Sanierung Oberbecken

Erkundungsphase 6

Rasterförmige Erkundung von Verdachtsflächen außerhalb der Versturzzone in der Beckensohle mittels Vollbohrungen

4. Ergänzung zum Baugrund- und Gründungsgutachten vom 31.01.2012

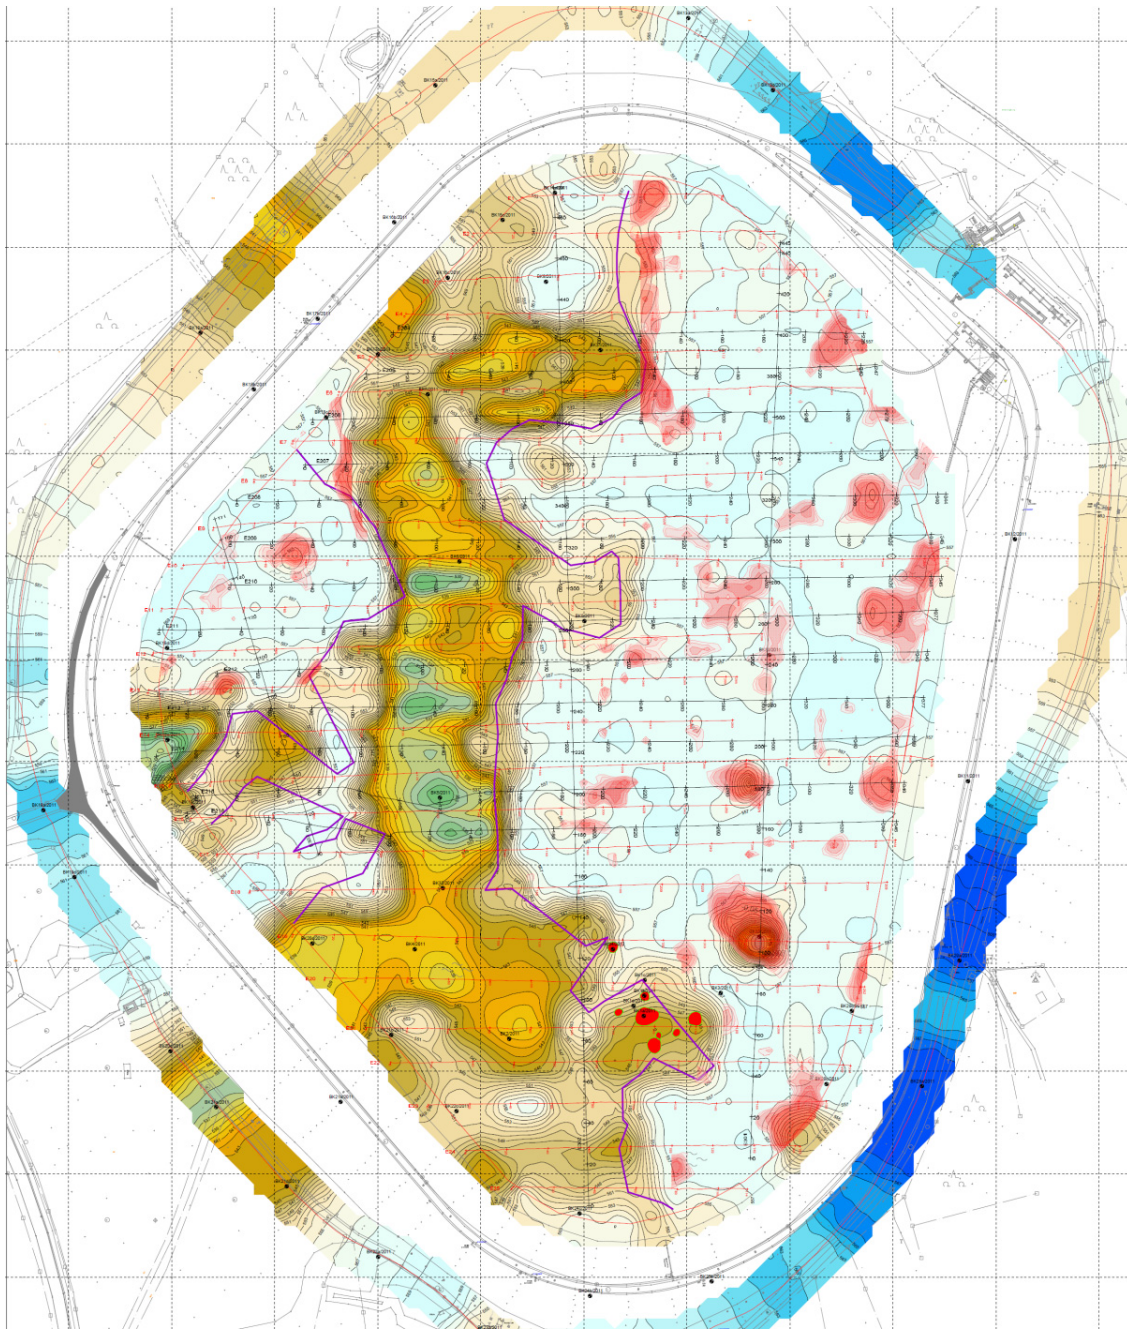
Bild 1 Ergebnis 1.+2. Erkundungsphase von 2011: Geophysik, Karte der Felsoberfläche nach Komplexinterpretation (Phase 2, GGD) [U03]

Stellen, an denen niedrige Widerstände im Niveau der Felsoberfläche auftreten, bilden sich im Schwerefeld als lokale Minima ab. Auf Grund der weitgehenden Übereinstimmung im Auftreten von gravimetrischen und elektrischen Minima kann gefolgert

werden, dass die im Bereich der Felsfläche ausgehaltenen niederohmigen Strukturen mit Materialien relativ verminderter Dichte, d.h. einer erhöhten Klüftigkeit, bzw. mit mit Lockergesteinen gefüllten Karststrukturen oder lokal auch mit unverfüllten Hohlraumstrukturen einhergehen.

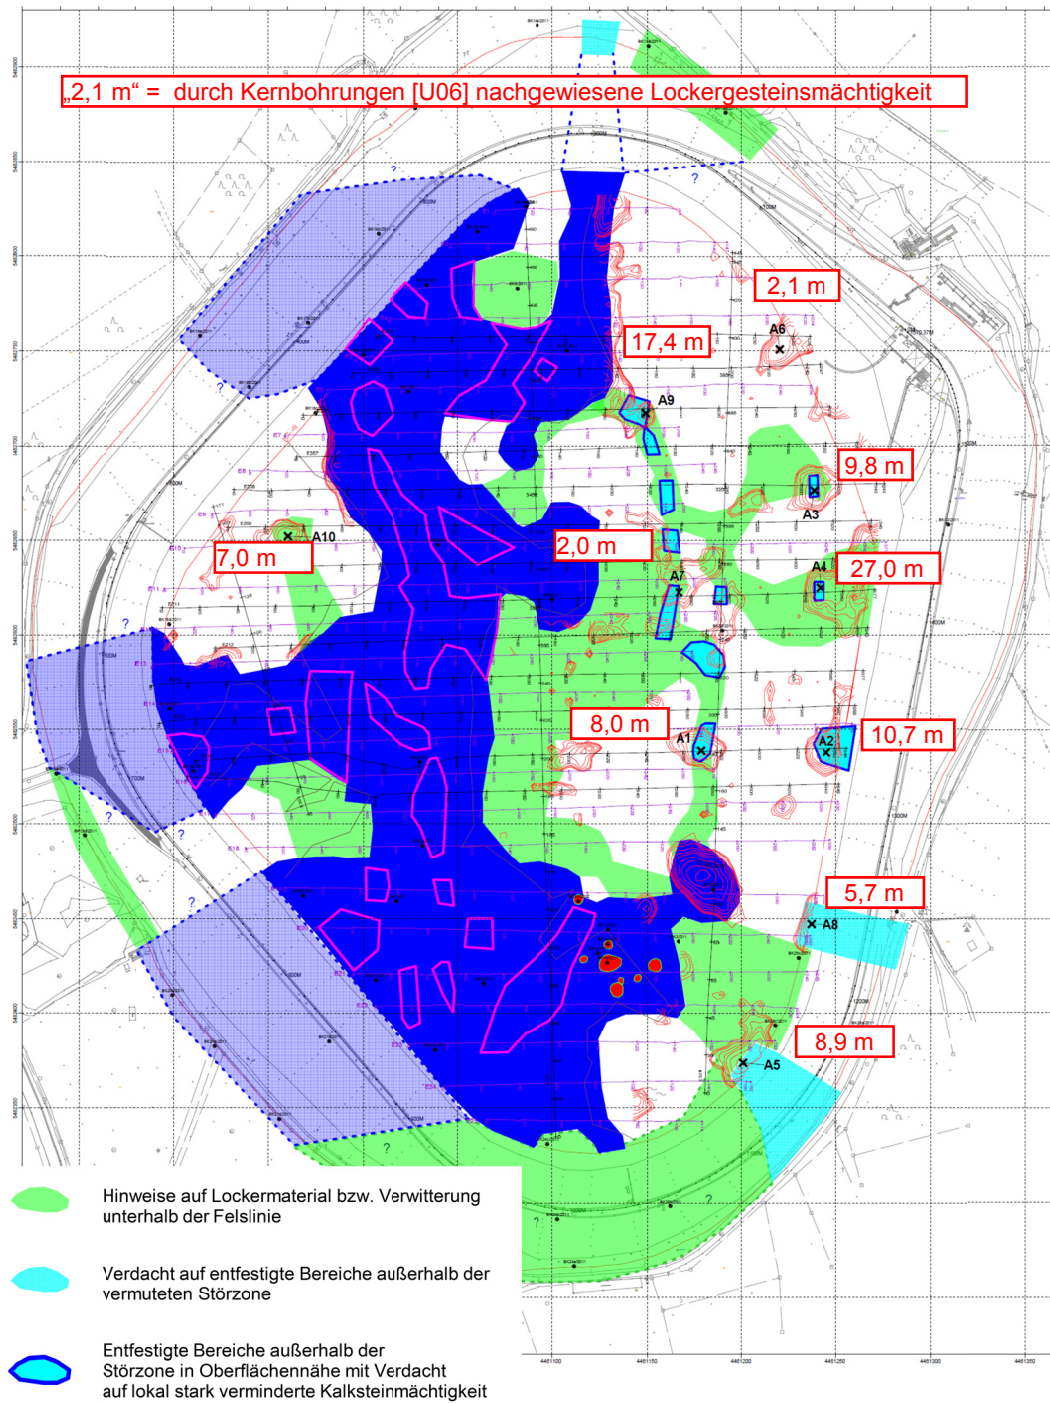
Bild 2 Faktenkarte als Ergebnis der 2011 ausgeführten geophysikalischen Erkundungen [U03] mit Darstellung der geophysikalisch induzierten möglichen Verdachtsflächen und Anomalien (rote Höhenangaben entsprechen der 2012 erkundeten Lockergesteinsmächtigkeit [U06])

- b) Ferner weist die die Ergebnisse der bisherigen Untersuchungen zusammenfassende Faktenkarte (Bild 2) im Beckenbereich außerhalb der Versturzzone Verdachtsflächen aus, in denen es „Hinweise auf Lockermaterial bzw. Verwitterung unterhalb der Felslinie“ gibt (grüne Bereiche in Bild 2), wobei wir dies als Hinweise auf starke Klüftung - teils mit verstärktem Lockergesteinsbesatz - interpretieren, bzw. bei denen es sich um „Entfestigte Bereiche außerhalb der Störzone in Oberflächennähe mit Verdacht auf lokal stark verminderte Kalksteinmächtigkeit“ handelt (türkisfarbene Bereiche in Bild 2). Hierbei könnte es sich um lokale Karststrukturen handeln, die, so deutet es ihre Anordnung an, auch unterirdisch miteinander verbunden sein könnten.

In unserem Gutachten vom 18.06.2012 [U06] wird daher empfohlen, in diesen durch die geophysikalischen Untersuchungen identifizierten 'Verdachtsflächen' (grüne und türkisfarbene Teilbereiche in Bild 2) in einem regelmäßigen Raster vertikale Bohrungen abzuteufen, mit denen nachzuweisen ist, dass der im Planum erwartete Kalkstein des Oberjura, stratigraphisch als Untere Kimmeridge-Schichten (Malm γ) und Werkkalke (Malm β) einzuordnen, mit einer im Hinblick auf die Anforderungen des Oberbeckens ausreichenden Mindestmächtigkeit ansteht.

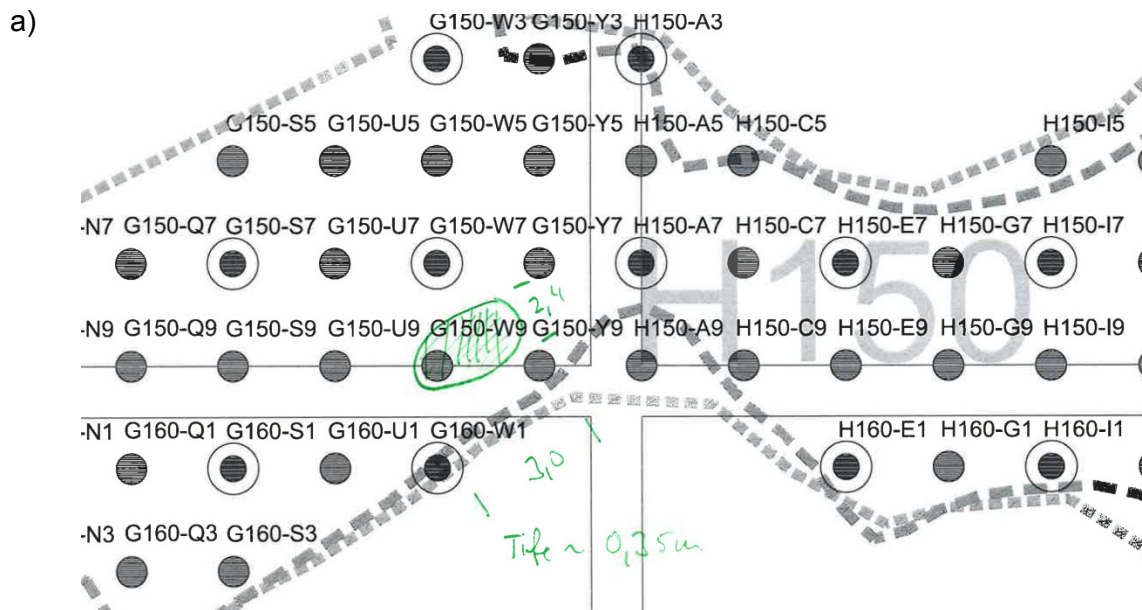
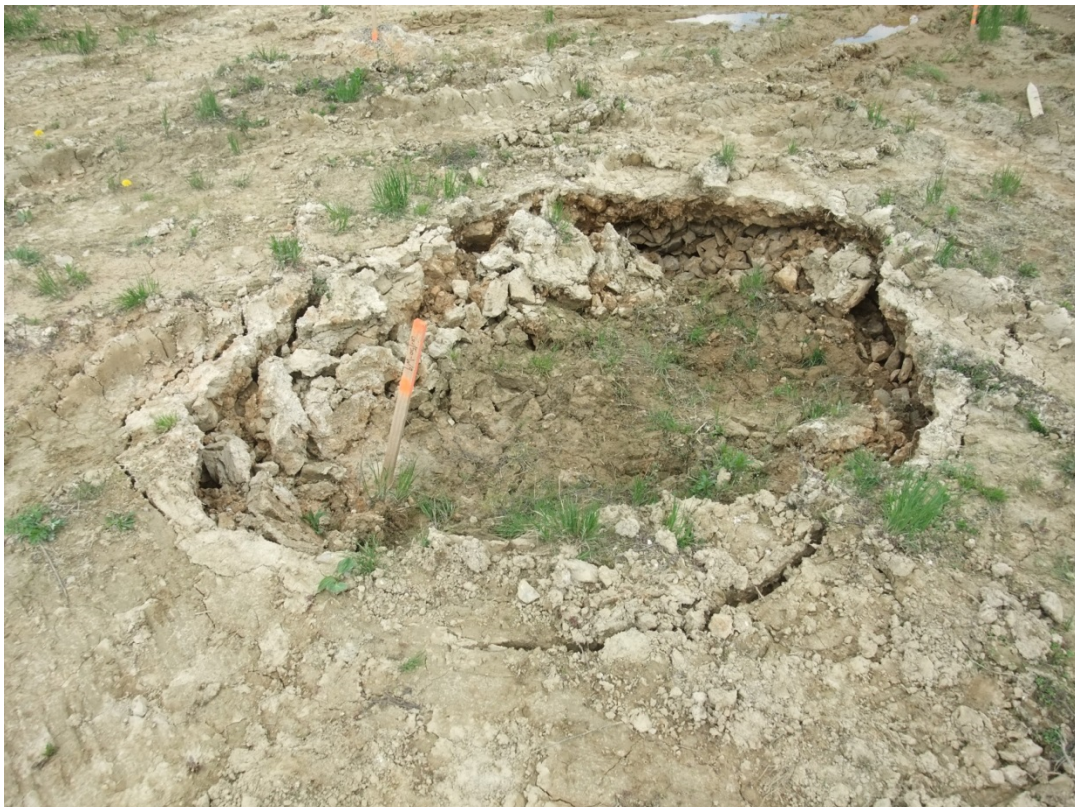
- Der Einbruch lag im südöstlichen Bereich des Beckens im Bereich der Vollbohrung G 150-W9. Der Einbruch lag damit in vergleichsweise geringer Entfernung, nördlich der im Januar 2011 eingetretenen Sohleinbrüche.
- Der Einbruch besaß im Grundriss Abmessungen von etwa 2,4 m mal 3,0 m. Das Schadensbild entsprach demjenigen früherer Einbrüche, d.h. es hatte sich in einer kreisrunden bis elliptischen Fläche eine annähernd ebene Einsenkung ergeben (siehe Bild 5). Das vertikale Versatzmaß betrug etwa 0,35 m.

- Die Vollbohrung G150-W9, die am 26.04.2013 ausgeführt wurde, lag außermittig in der Einbruchfläche. In der Vollbohrung war bis 12,5 m unter der Beckensohle charakteristisches braunes Lockergestein in Form von schluffigen Sanden angetroffen worden, die auffällig vernässt waren.

- Die Ursache für den erneuten Einbruch ist nur schwer eindeutig zu identifizieren. Eine naheliegende Erklärung könnte in der vorlaufenden Ausführung der Vollbohrung G150-W9 in Verbindung mit sehr intensiven Niederschlägen an dem dem Verbruch vorausgehenden Wochenende zu finden sein. Andererseits deutet nichts darauf hin, dass die Bohrung G150-W9 nicht fachgerecht verfüllt wurde. Zudem wurde bereits bei der Ausführung der Bohrung G150-W9 auffällig vernässtes Lockergestein im Tiefenbereich 5,0 m bis 12,5 m unter Beckensohle angetroffen. Außerdem ist festzustellen, dass die Bohrung nicht im Zentrum des Einbruchs liegt. Es ist daher wahrscheinlich, dass in diesem Bereich bereits eine Vorschädigung vorhanden war, gegebenenfalls in Folge der 2011 eingetretenen Einbrüche, die - eventuell in Verbindung mit der Ausführung der Vollbohrung G150-W9 - wahrscheinlich aber in Zusammenhang mit den intensiven Niederschlagsereignissen an dem dem Einbruch vorhergehenden Wochenende zu dem erneuten Einbruch geführt haben.

Bild 5 Einbruch in der Beckensohle im Bereich der Vollbohrung G150-W9 am 29.04.2013. a) Lage des Einbruchs; b) Foto vom 29.04.2013

- Auf Grund der Lage des Einbruchs in einem Bereich mit tiefreichenden Lockergesteinen wurde der Bereich zeitnah provisorisch saniert, um weitere Schäden, insbesondere aber das Eindringen weiteren Oberflächenwassers zu vermeiden.

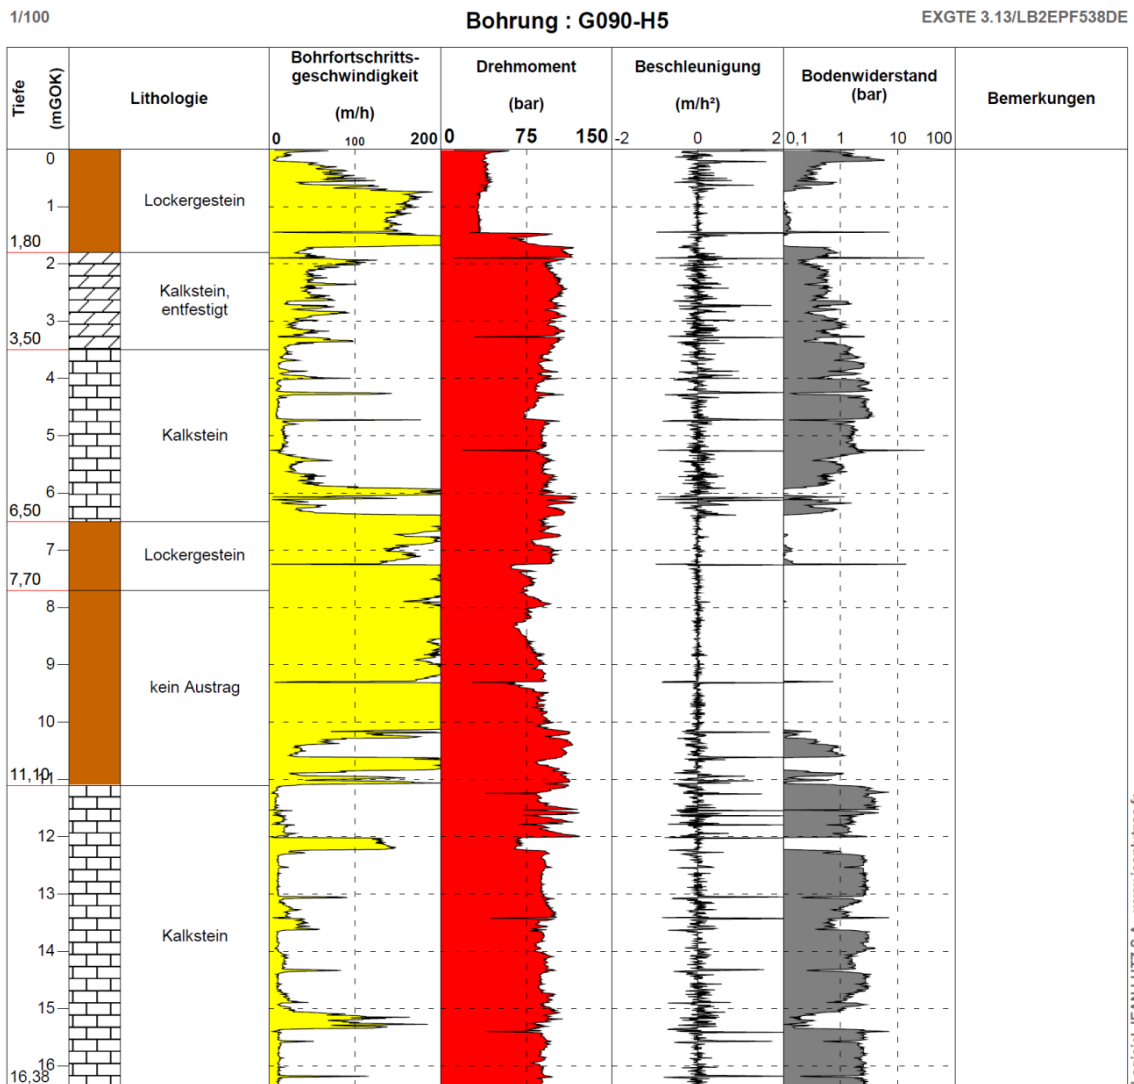
- Ein weiteres Beispiel für die Korrelation zwischen händischem Bohrprotokoll und den automatisch erfassten Bohrdaten zeigt Bild 8 an Hand der Vollbohrung G090-H5. In der abgebildeten graphischen Auswertung ist deutlich zunächst bis 1,8 m Tiefe unter Bohransatzpunkt die Lockergesteinsfolge der Beckensohle erkennbar, bevor bis ca. 3,5 m eine Partie folgt, die an Hand des erhöhten Bodenwiderstandes wie auch des Verlaufs der Bohrbeschleunigung in Übereinstimmung mit dem vom Bohrgeräteführer protokollierten weißen Austrag von Kalksteinstaub als Kalkstein identifiziert werden kann, der aber, wie das händische Bohrprotokoll vermerkt „entfestigt“ ist, was auch die hier noch erhöhte Bohrfortschrittsgeschwindigkeit bestätigt. Zwischen 3,5 m und 6,5 m Tiefe folgt weitgehend kompakter Kalkstein bevor zwischen 6,5 m und 11,1 m eine mit bräunlich gefärbten Lockergestein gefüllte Karststruktur folgt, die nicht nur in dem händischen Bohrprotokoll entsprechend vermerkt wurde, sondern sich auch in den Bohrdaten in Form eines deutlich erhöhten Bohrfortschritts und eines gegen Null gefallenem Bodenwiderstandes widerspiegelt; ein Indikator für die weitgehend steinfreie Lockergesteinsfüllung sind die geringen Beschleunigungen in diesem Bereich. Ab 11,1 m Tiefe

folgt wiederum Kalkstein, der - wie die Bohrdaten zeigen - von einigen lokalen Kluft- bzw. Karststrukturen (u.a. bei 12,2 m bis 12,4 m und 15,0 m bis 15,3 m) durchzogen ist. Die Vollbohrung G090-H5 dokumentiert damit eine Situation, bei der eine 4,6 m mächtige, lockergesteinsgefüllte Karststruktur unter einer Kalksteindecke ansteht und die damit für die durch die geophysikalische Erkundung indizierten Verdachtsbereiche (Bild 1) erwartet worden waren.

Bild 8 Dokumentation der Erkundungsergebnisse der Vollbohrungen:
 Zusammenfassende Darstellung von Bohrdaten und Auswertung
 händisches Bohrprotokoll für Vollbohrung G090-H5

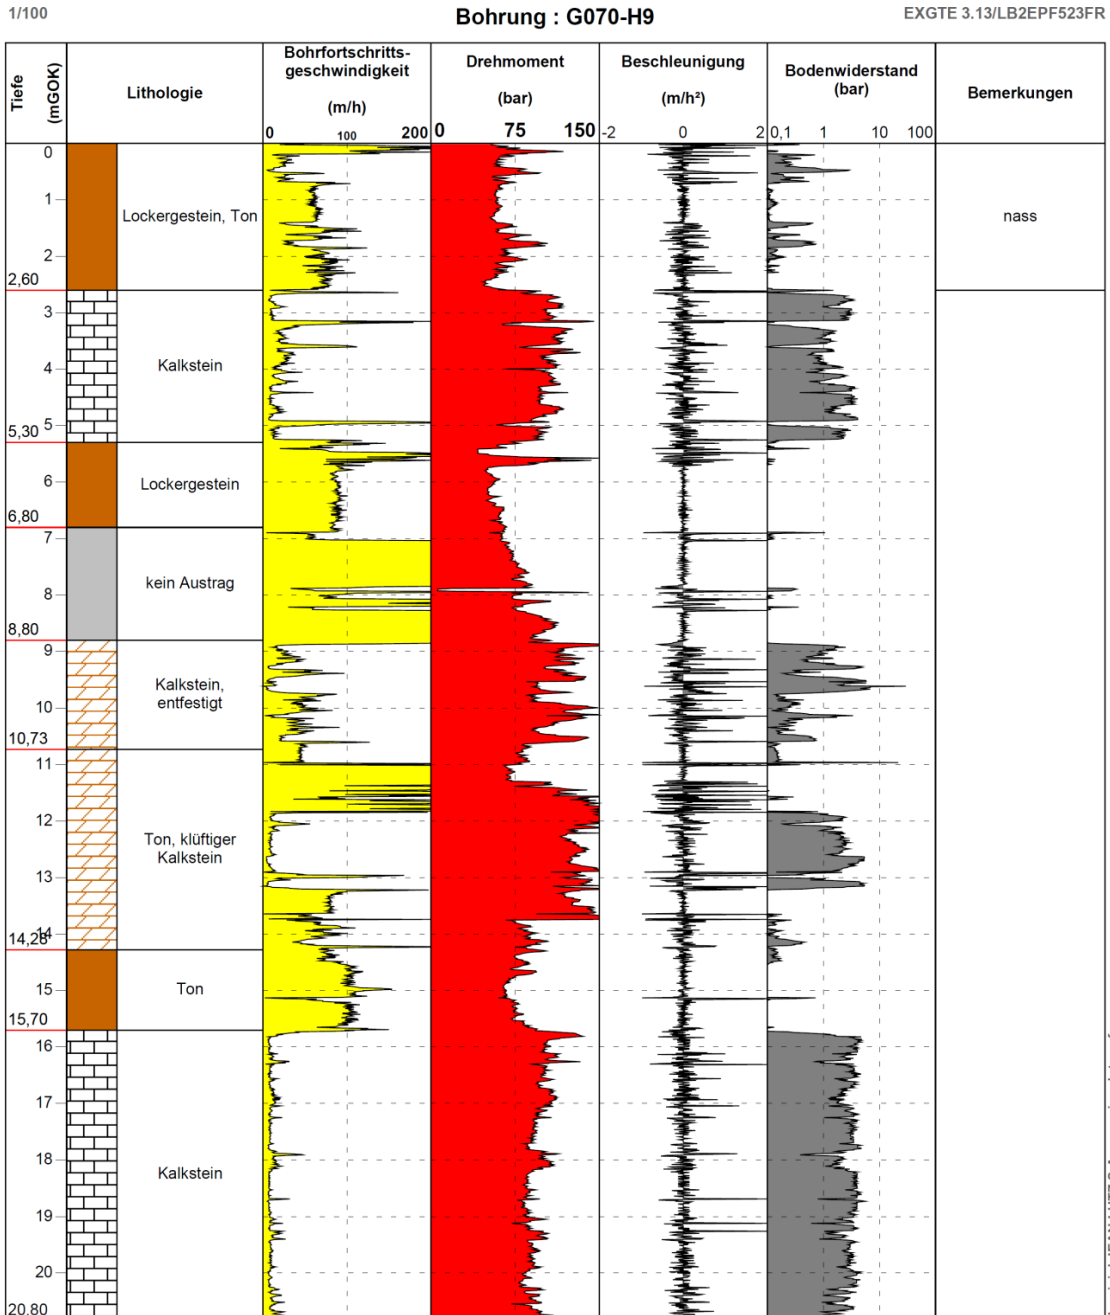
Bild 9 Dokumentation der Erkundungsergebnisse der Vollbohrungen:
 Zusammenfassende Darstellung von Bohrdaten und Auswertung
 händisches Bohrprotokoll für Vollbohrung G070-H9

gelt sich in zahlreichen Vollbohrungen wieder. Beispielhaft ist in Bild 9 die graphische Darstellung der Ergebnisse der Kernbohrung G070-H9 abgebildet. Die Bohrung zeichnet sich durch mehrere lockergesteinsgefüllte Karststrukturen und stark geklüftete Kalksteinpartien aus, wobei sich auch hier eine gute Korrelation zwischen der Ansprache des Bohrgeräteführers ('Lithologie') und den automatischen Bohrdaten zeigt.

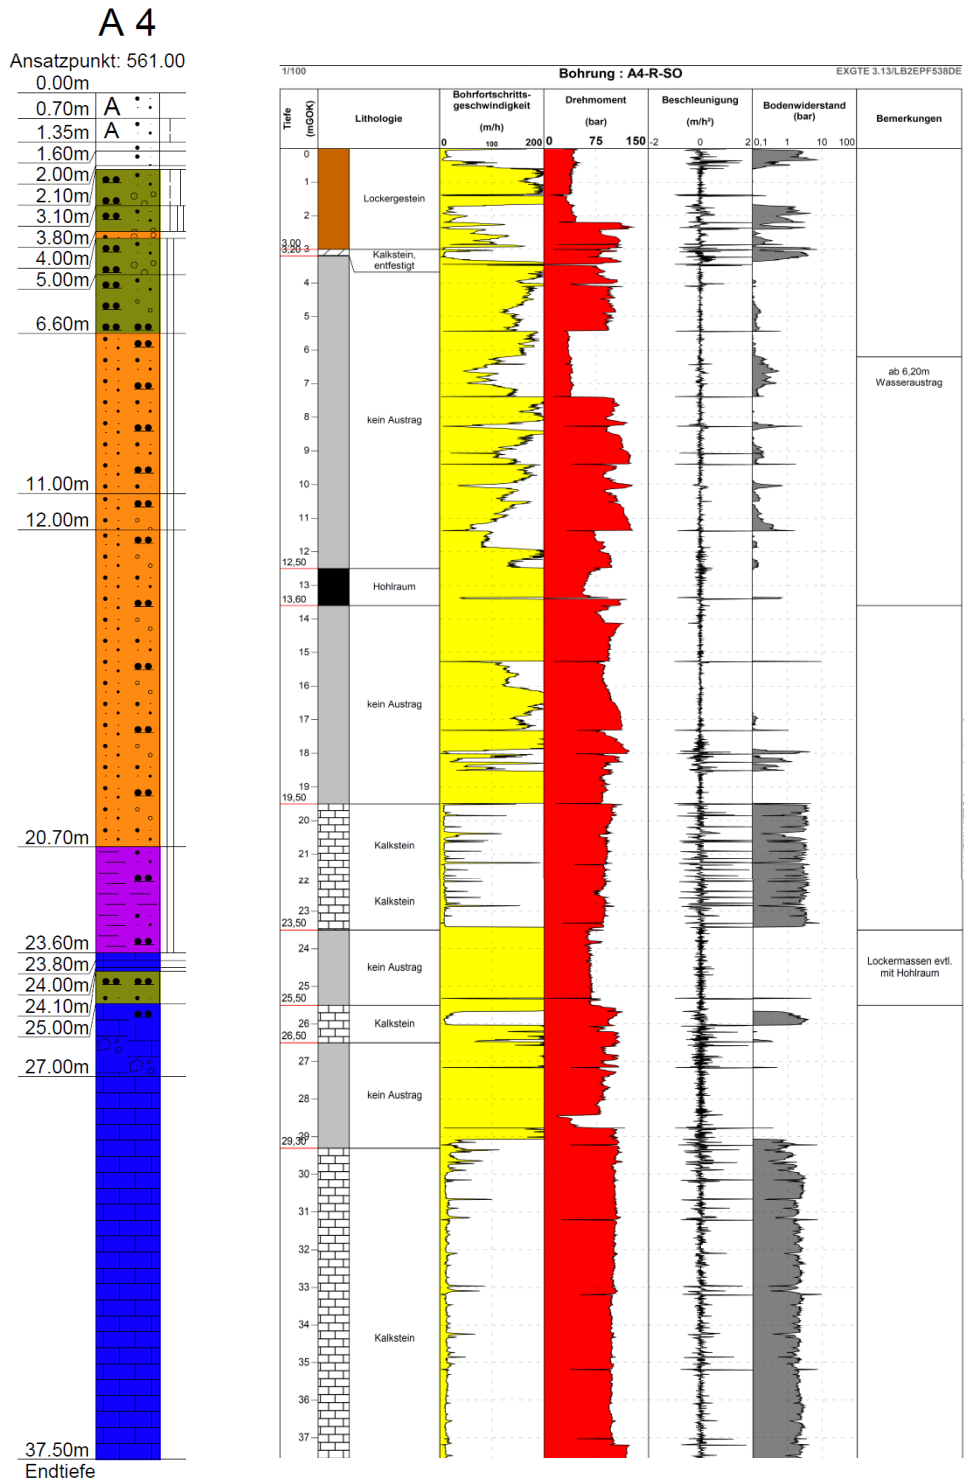
Als Beispiel für den Abgleich zwischen einer mit einem Rollenmeißel durchgeführten Referenzbohrung und dem Ergebnis der Kernbohrung gibt Bild 10 die graphische Darstellung der Bohrdaten der mit dem Bohrgerät VB 08 ausgeführten Referenzbohrung A4-R-SO wieder, die am 16.01.2013 rund 2 m südöstlich der Kernbohrung A4/2012 ausgeführt wurde.

Die im Abgleich von Vollbohrung und Kernbohrung feststellbaren Abweichungen hinsichtlich der Tiefe der mächtigen lockergesteinsgefüllten Karststruktur sowie hinsichtlich der durch die Referenzbohrung indizierten weiteren Karststrukturen im tieferen Kalkstein sind erfahrungsgemäß auf die auch auf kurzer Distanz variierenden Ausbildung der Karststrukturen zurückzuführen.

Bild 10 Abgleich zwischen Referenzbohrung A4-R-SO und Kernbohrung A4/2012

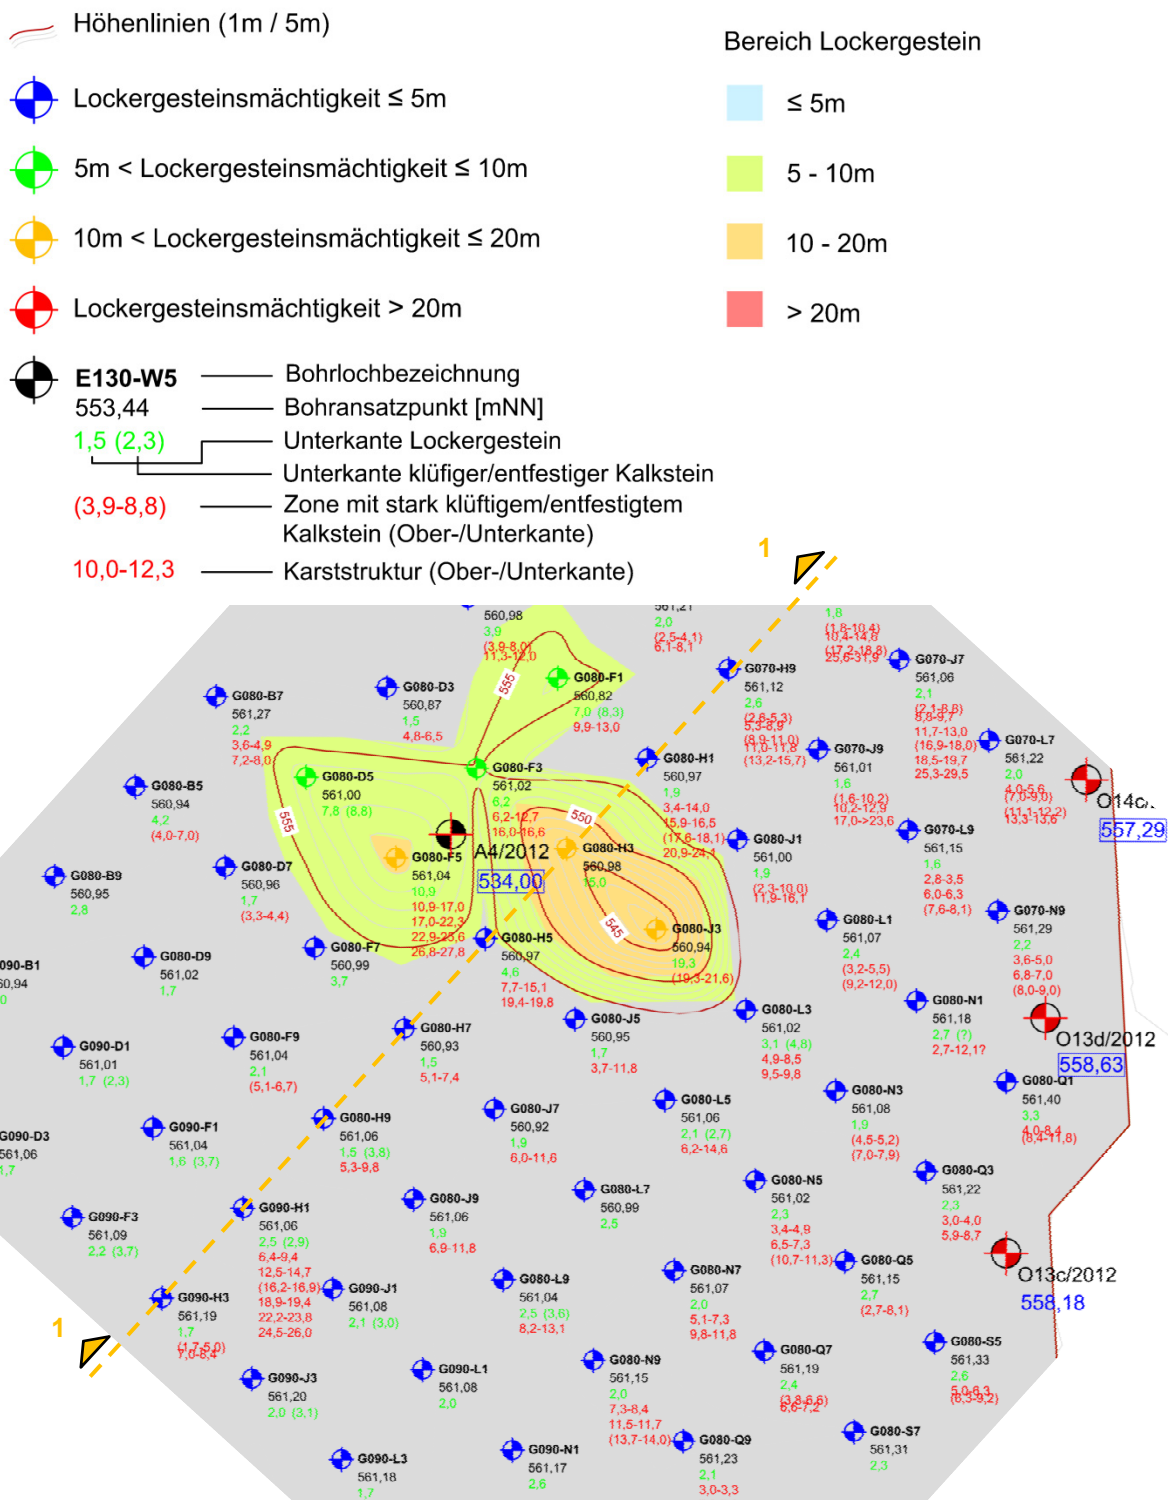
Bild 11 Zeichnerische Darstellung der Auswertung und Bewertung der Ergebnisse der Vollbohrungen im Grundriss (Ausschnitt Teilfläche)

Die Darstellung der Ergebnisse der Vollbohrungen im Grundriss, hier beispielhaft in Bild 11 zeigt, dass in zahlreichen Bohrungen komplexe Karststrukturen angetroffen wurden, wodurch die Beurteilung der Baugrundverhältnisse als räumlich variable Situation erschwert wird. Ein besseres Verständnis der im Kalkstein außerhalb der Versturzzone angetroffenen Verhältnisse erlaubt die Betrachtung von vertikalen Schnitten. Beispielhaft für drei ausgewählte Bereiche werden die Ergebnisse der Vollbohrungen daher in Anlage 12 in drei Baugrundschnitten ausgewertet. Bild 12 zeigt beispielhaft die Auswertung für einen auch in Bild 11 ausschnittsweise dargestellten Schnitt im Bereich der Quadranten G080 und G090 im östlichen Beckenbereich. Neben den unmittelbaren Ergebnissen der Vollbohrungen werden interpolierend die Schichtanteile dargestellt, wobei orange hinterlegt Lockergesteine (Sande, Schluffe), hellblau hinterlegt stark klüftige und entfestigte Kalksteinpartien, hellgrün hinterlegt klüftige Kalksteinpartien und in dunkelgrüner Färbung als weitgehend kompakt erkundeter Kalkstein angelegt sind. Die Darstellung im Schnitt lässt die Ausdehnung der lockergesteinsgefüllten Karststrukturen, die bereichsweise von einer „Kalksteindecke“ überlagert werden, gut erkennen.

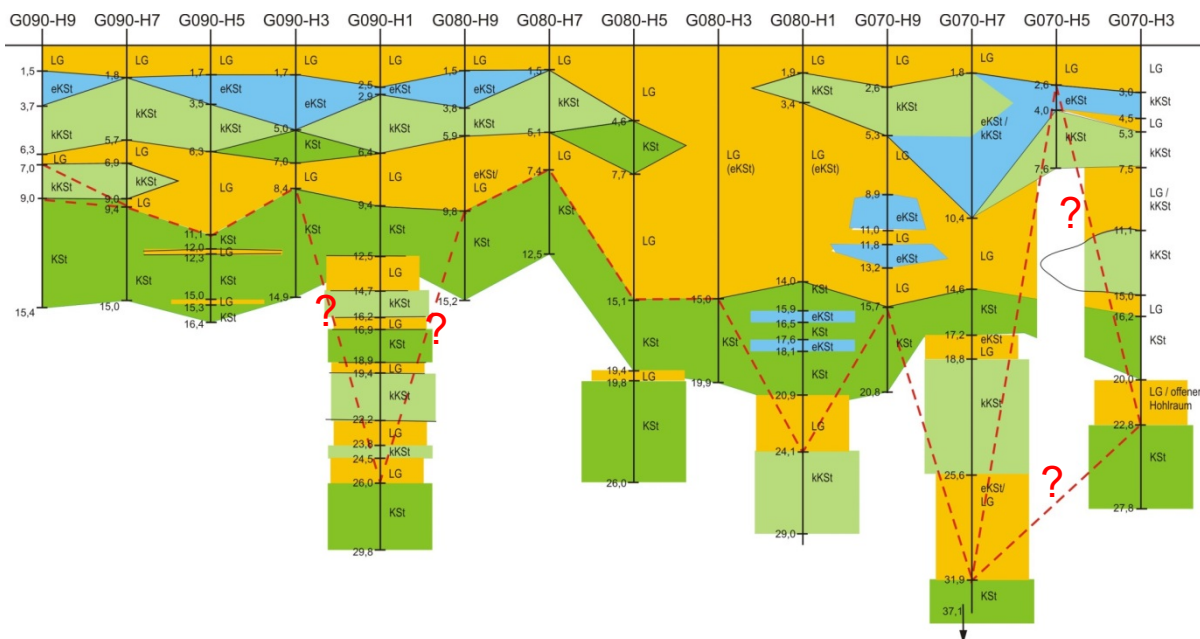
Bild 12 Zeichnerische Darstellung der Auswertung und Bewertung der Ergebnisse der Vollbohrungen in einer Teilfläche (Schnittführung in Bild 11: Schnitt 1-1)
