# **PSKW – Happurg: Antrag auf Planfeststellung der Sanierungsmaßnahmen**

Dok.-Nr.:  
**HAP-OB-B-000**

Uniper Kraftwerke GmbH

HAP/OB: Planfeststellung

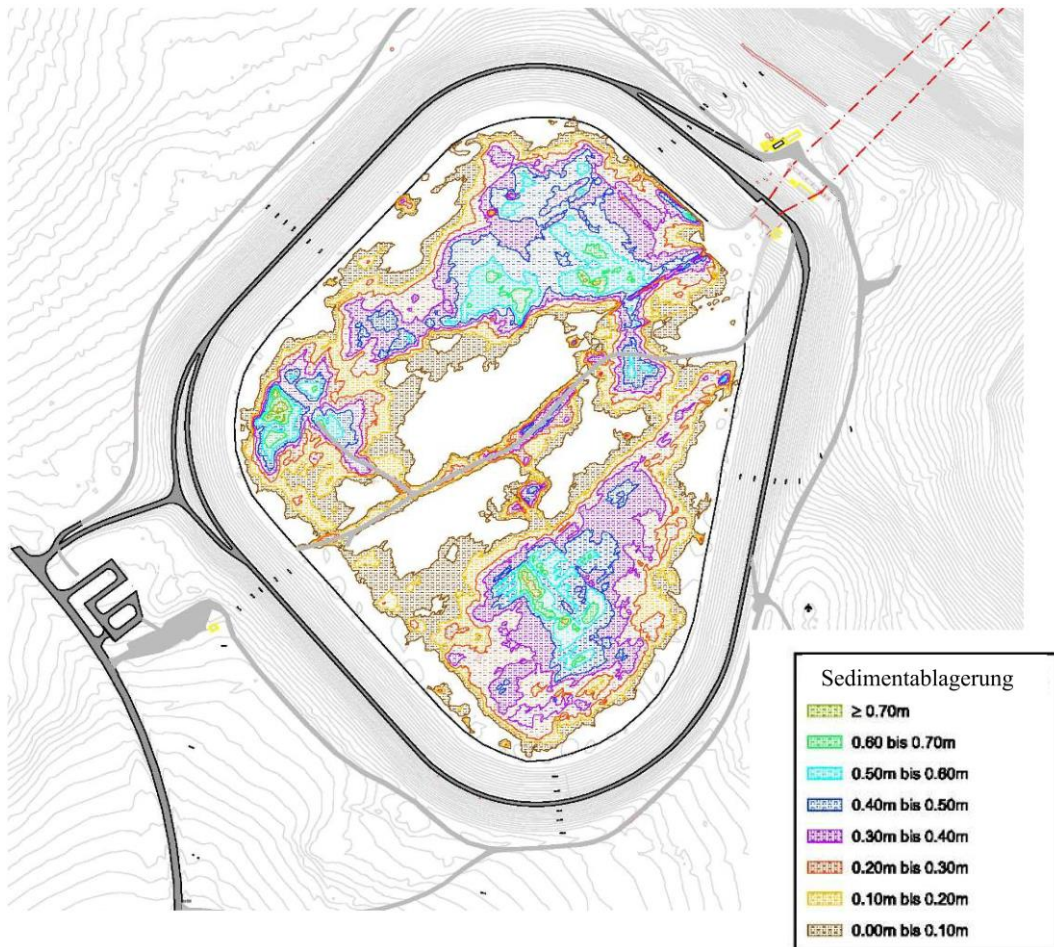
Abbildung 5: Sedimentablagerungen im Oberbecken (Planfeststellung 2015)

Im Oberbecken wurde seit Inbetriebnahme keine Sedimenträumung durchgeführt. Im Rahmen der Erkundungen der Oberbeckensohle durch die LGA 2007 wurden Sedimentablagerungen bis  $> 0,7$  m gemessen. Untersuchungen der Sedimentproben ergaben folgende Einstufung gemäß der Klassifizierung der Länderarbeitsgemeinschaft Abfall (LAGA):

Die Eluat-Parameter waren nicht belastet. Von der LGA wurde gemäß [A1] daher die Möglichkeit einer landwirtschaftlichen Verwertung freigegeben. Abbildung 5 zeigt die Ablagerungshöhen im Oberbecken.

Die Sedimentberäumung wurde in Abstimmung mit den Behörden im September 2011 begonnen und im Oktober 2011 abgeschlossen. Die Sedimente wurden komplett zur Bodenverbesserung in landwirtschaftlichen Flächen genutzt.

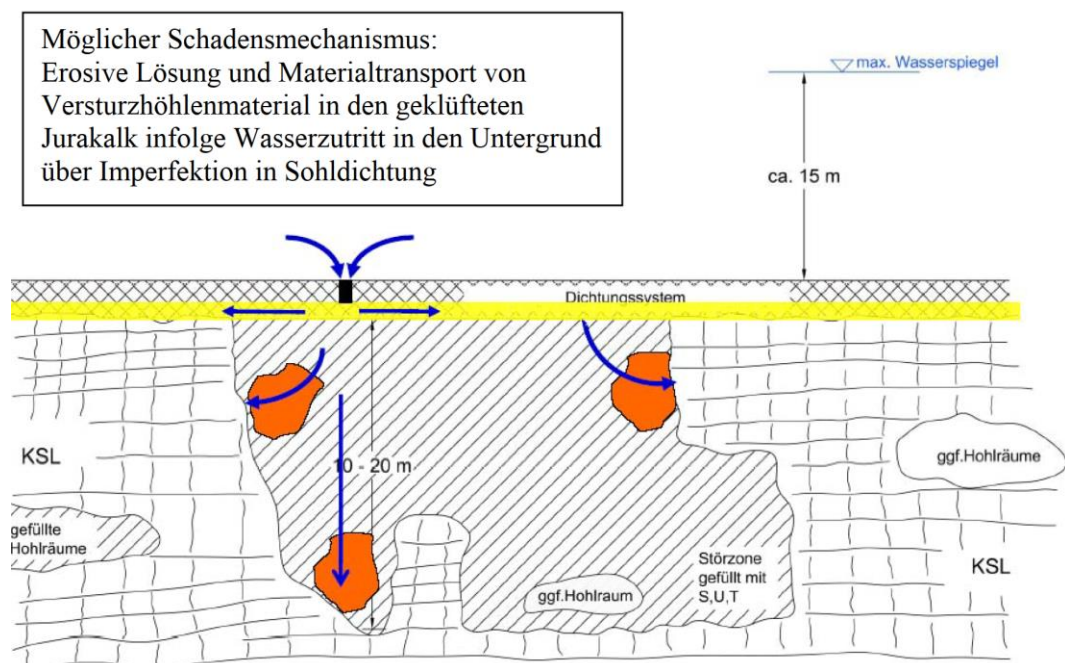
Abbildung 6: Möglicher Schadensmechanismus – Prinzipskizze (Planfeststellung 2015)

- Mit hoher Wahrscheinlichkeit ist anzunehmen, dass über eine oder mehrere Leckagen (Primärschadensmechanismus) in der mineralischen Dichtung Sickerwasser in den Untergrund eingeleitet wurde und Erosionsprozesse (Sekundärschadensmechanismus) im Untergrund ausgelöst hat.
- Dafür spricht die bei den Einbruchtrichtern 1, 3 und 17 festgestellte Durchnässung des Versturzzone materials unmittelbar unter dem Zentrum des Einbruchtrichters über rund 18 m bis zum unterlagernden Kalkstein.

- Erosionsprozesse in der Versturzzone haben zu einem Materialaustrag in den Klufkörper des Jurakalkes geführt. Auch wenn bisher kein Materialeintrag in den Klufkörper des Jurakalkes faktisch nachgewiesen werden konnte, so bringt der Jurakalk mit seiner engen Schar vertikal orientierter, meist offener Klüfte, lokaler Hohlräume und hohen Systemdurchlässigkeit die Voraussetzungen für eine Massenkompensation aus der vertikal darüber anstehenden bzw. der lateral benachbarten Versturzzonefüllung mit.

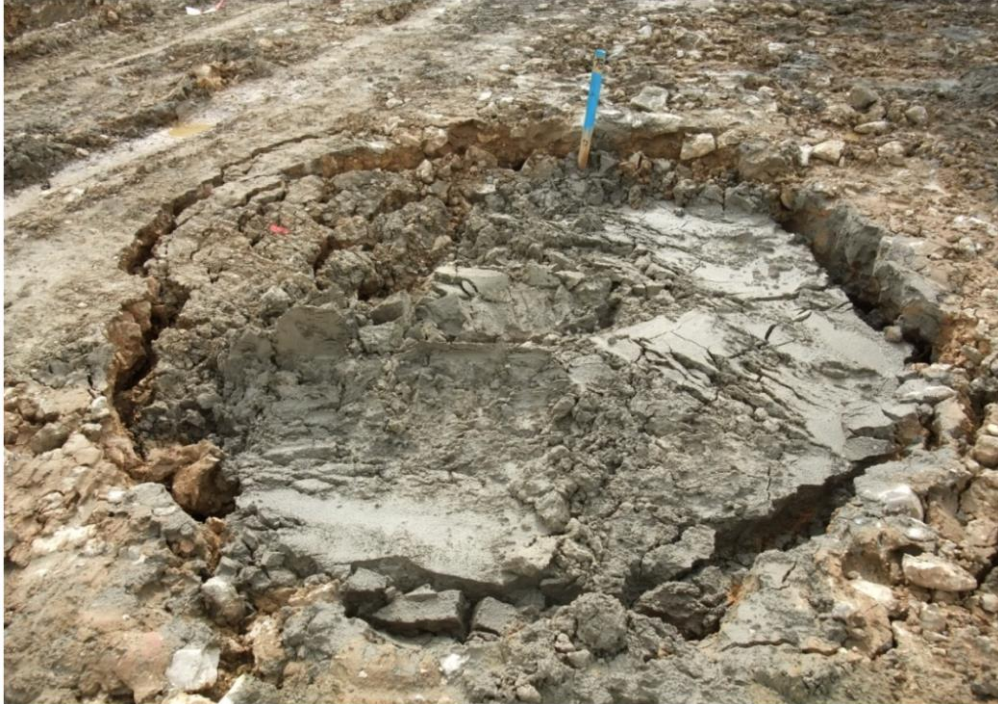
Abbildung 7: Im April 2011 eingetretener Einbruchtrichter ET 17 (Planfeststellung 2015)

- Über die zeitliche Entwicklung des Eintritts der Einbrüche liegen keine gesicherten Erkenntnisse vor. Im April 2011 ist im entleerten Becken der Einbruchtrichter 17 neu aufgetreten, dessen Einbruch allerdings nicht lückenlos beobachtet werden konnte. Abbildung 7 zeigt die anfänglich beobachtete Ausbildung des Einbruches, der sich in den Folgetagen sukzessive horizontal ausdehnte und mit 3-4 cm/Tag weiter einsank.

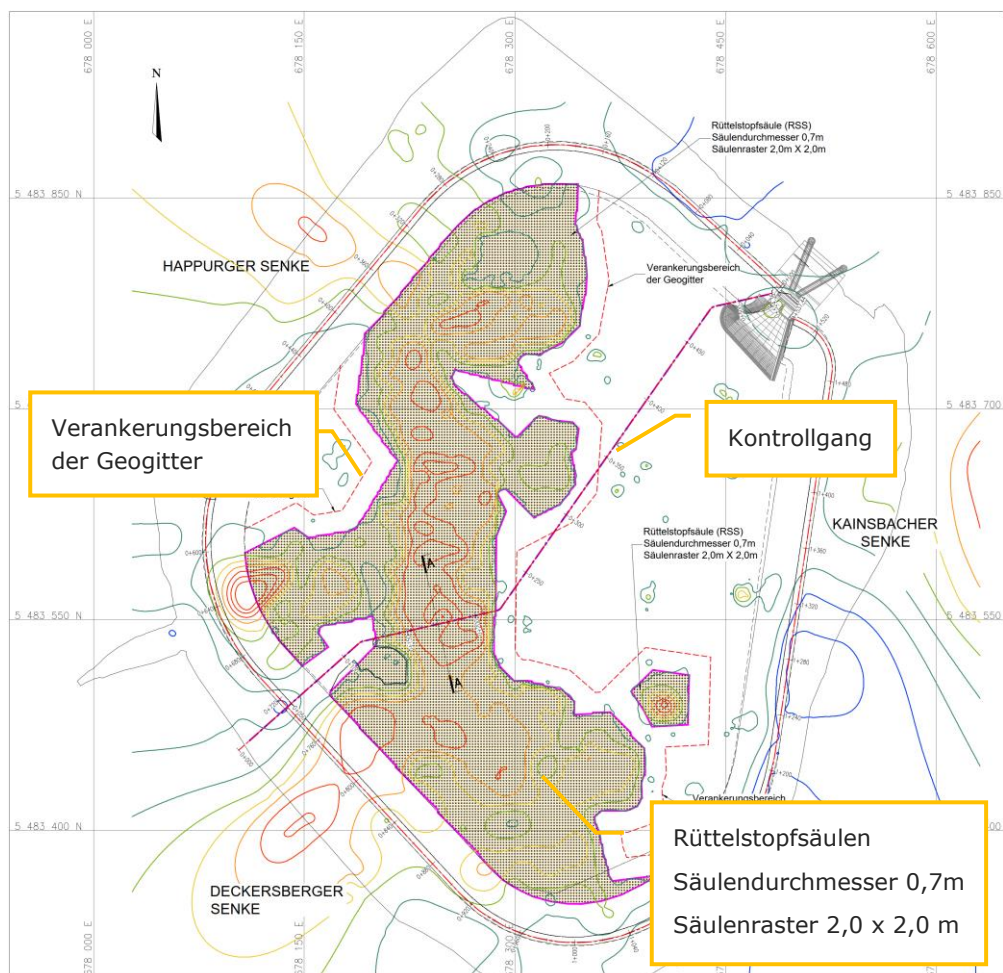
Abbildung 8: Sanierungsbereich (Pink umrandet) [P9].

- Untergrundsanie rung in Teilbereichen der Beckensohle (Bereich Versturzone, siehe Abbildung 8).

Als geeignete Lösung wird unter einer mit Geogittern bewehrten Tragschicht die Ertüchtigung (Bodenverbesserung) des Untergrundes mit Rüttelstopfsäulen (RSS) gewählt. Durch das gewählte Untergrundverbesserungssystem mit engem Raster werden mögliche latente Hohlräume verschlossen und eine homogenisierte Bodenschicht bis in eine Tiefe von 15 m unter Beckensohle hergestellt.
