Pumpspeicherkraftwerk Happurg · Sanierung Oberbecken Untergrundsanierung im Bereich der Störzone

Baugrund- und Sanierungsgutachten

Ergebnisse der Baugrunderkundung 2011 Schurferkundung

Pumpspeicherwerk Happurg, Oberbecken, Sohleinbrüche vom 18.01.2011 Schurfarbeiten zur Erkundung des Anschlusses der Dichtungssysteme an das Einlaufbauwerk vom 02.08.2011

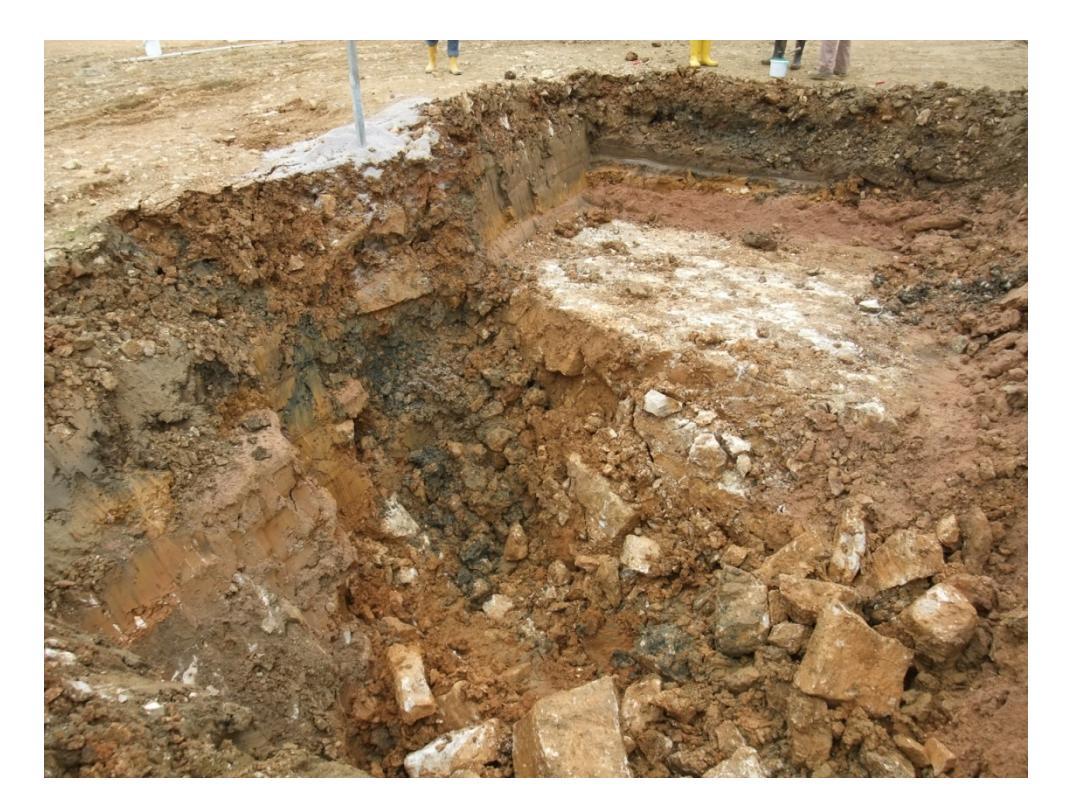
Bild 12: Einbruch 7 im Übergang einer Kalksteinformation zur Lockergesteinsfüllung der Versturzzone

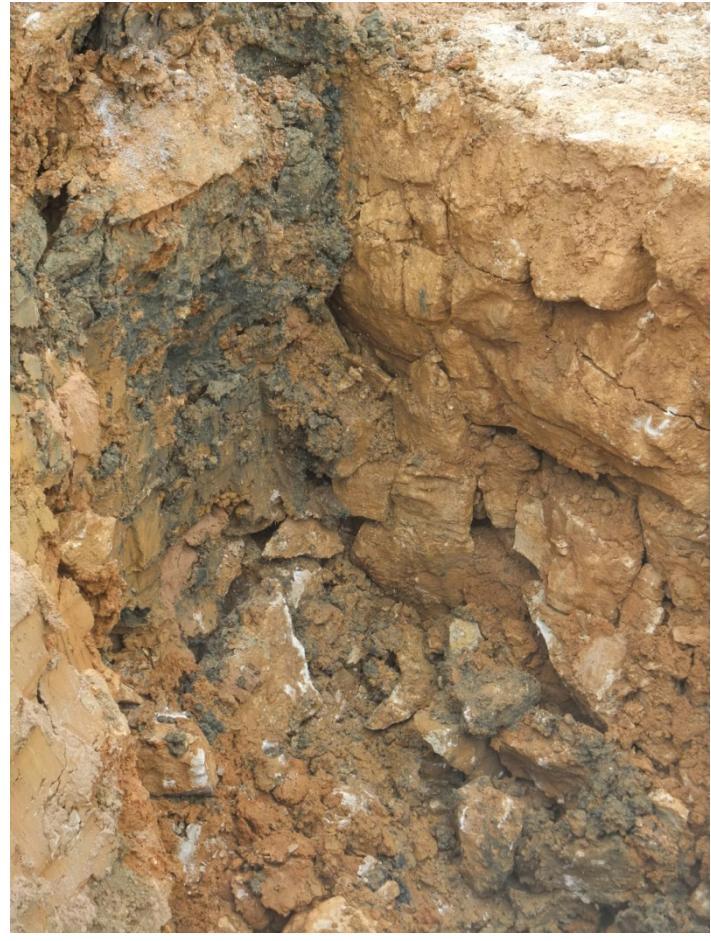
Bild 13: geklüftete Kalksteinformation im Osten des Schurfs, rechts im Bild das dunkle Material im Einbruchtrichter

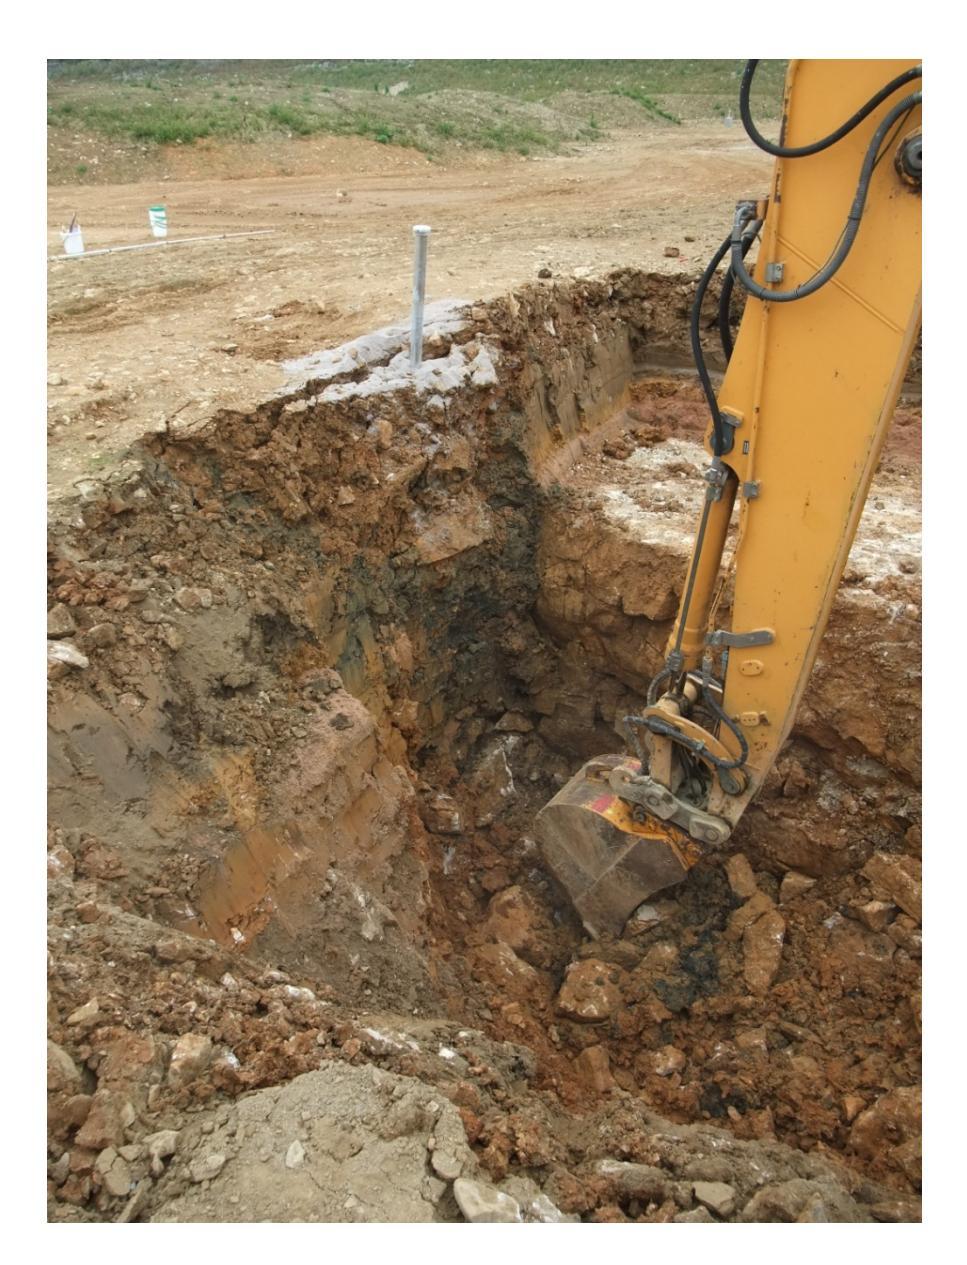
Bild 14: Weitere Vertiefung des Schurfs am Einbruchtrichter 7

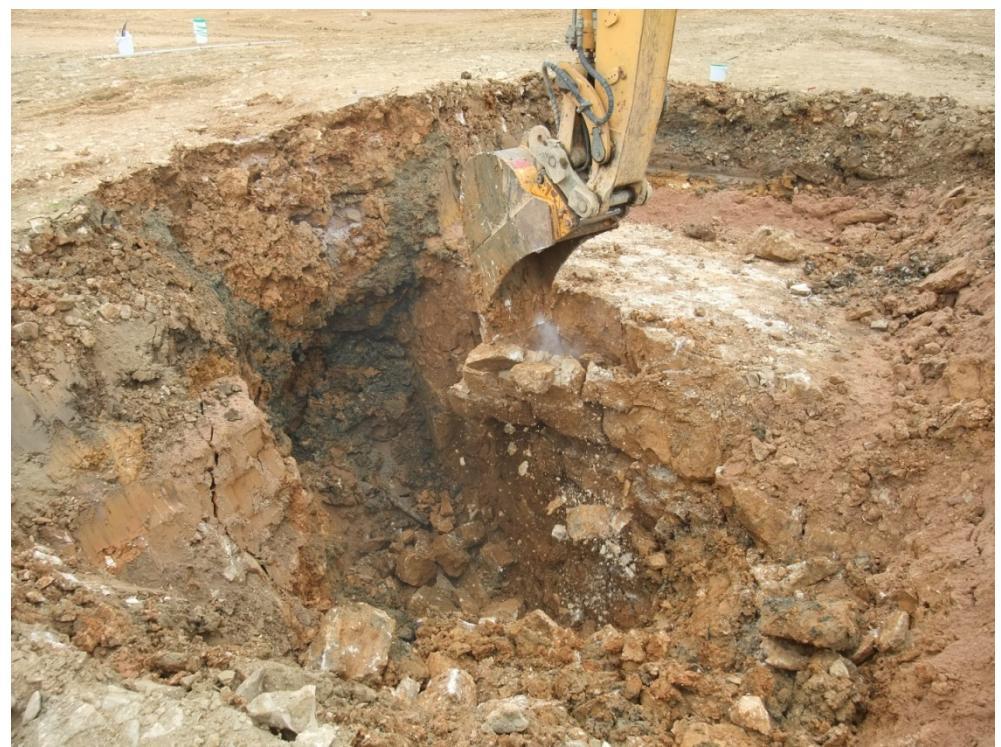
Bild 15: nachbrechendes Kalksteinmaterial

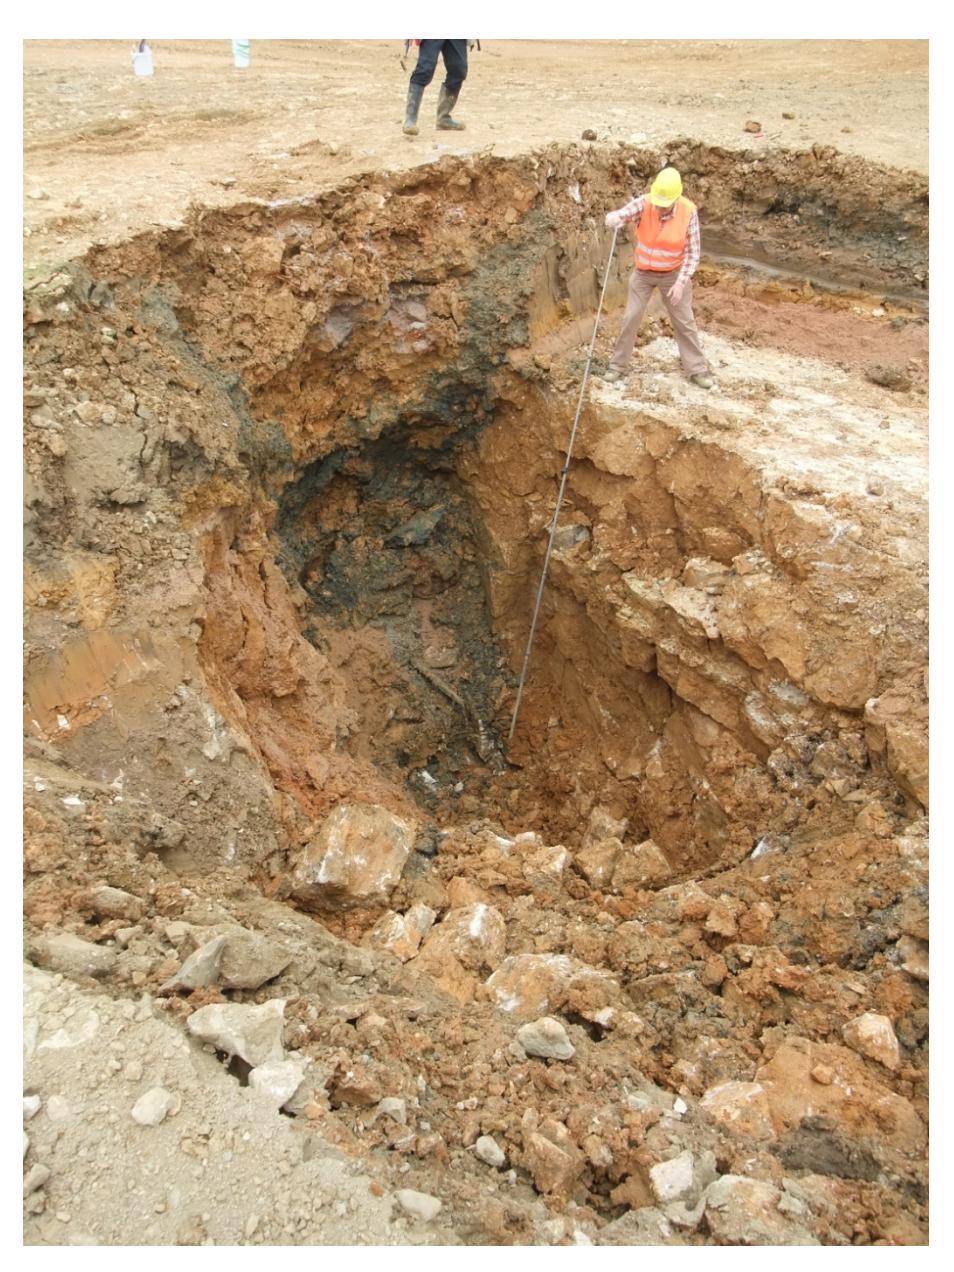
Bild 17: Aushubniveau -5,0 m: dunkles weiches bindiges Material (Beckensediment?) im Einbruchtrichter bis zur Endtiefe des Großschurfes

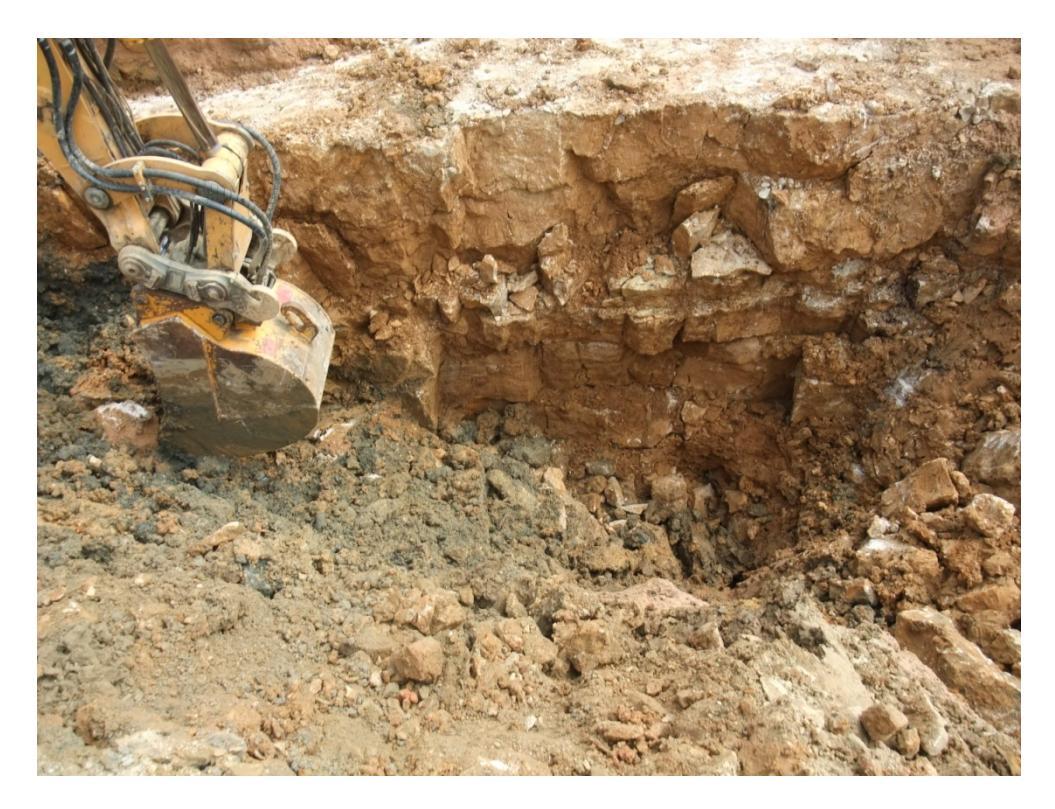
Bild 20: Verlängerung des Schurfs nach Norden: dunkles Material im Einsturztrichter im direkten Kontakt zu geklüfteten Kalkstein

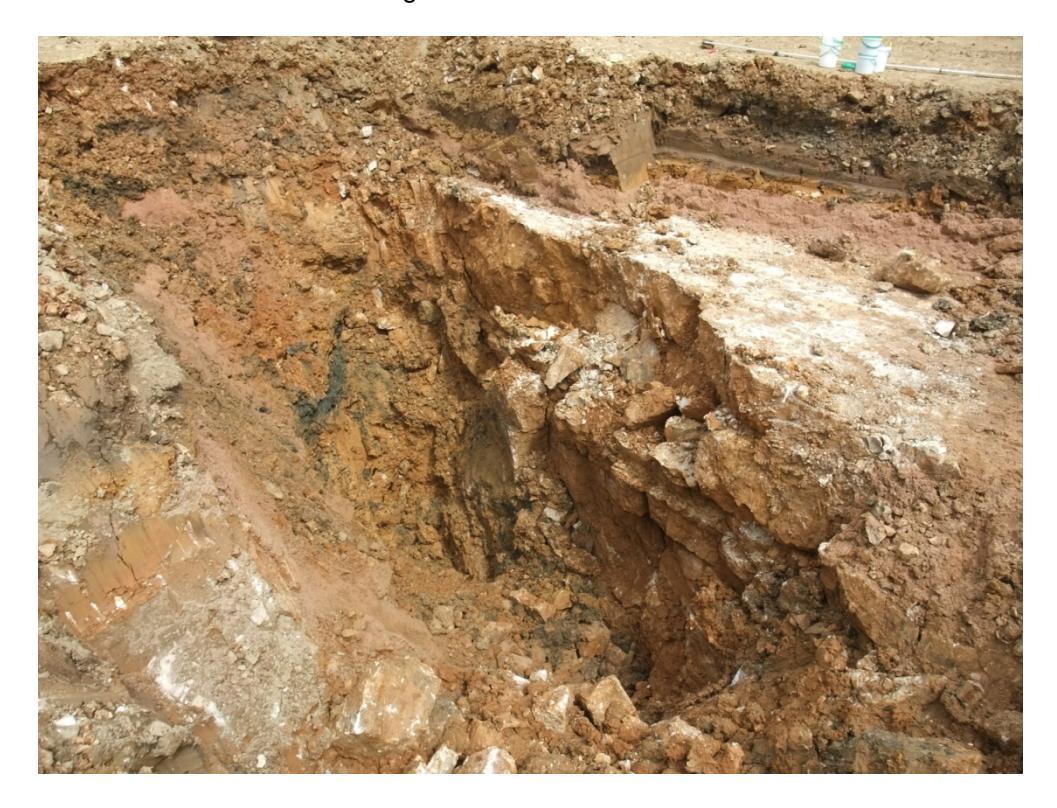
Bild 21: Verlängerung des Schurfs nach Norden: dunkles Material im Einsturztrichter im direkten Kontakt zu geklüfteten Kalkstein

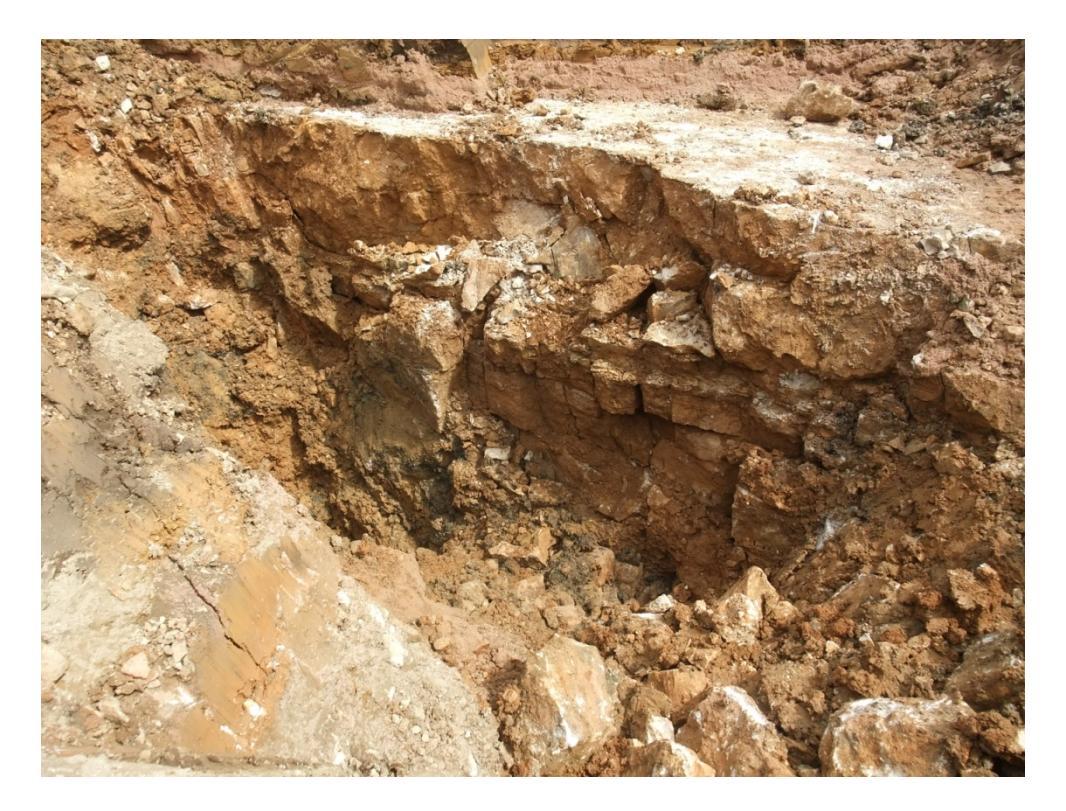
Bild 22: Ansicht des geklüfteten Kalksteins im Nordosten des Einbruchtrichters 7

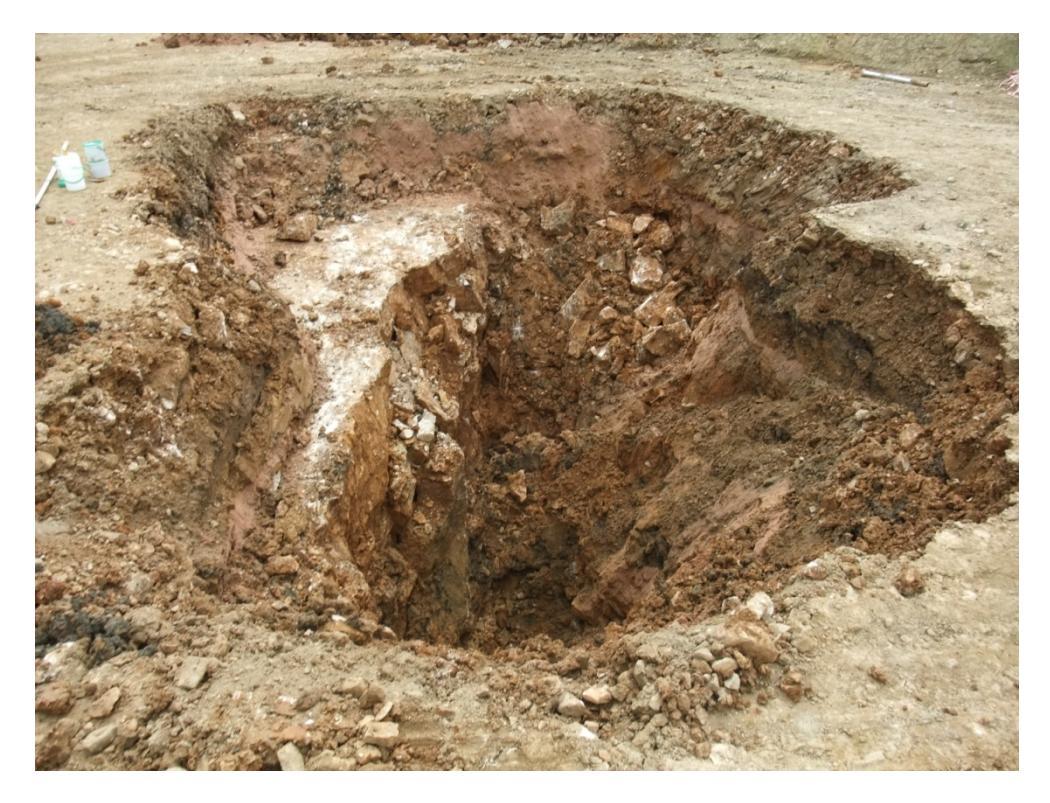
Bild 23: Großschurf am Einbruchtrichter 7 nach Abschluss der Schurfarbeiten (Blick nach Südosten)

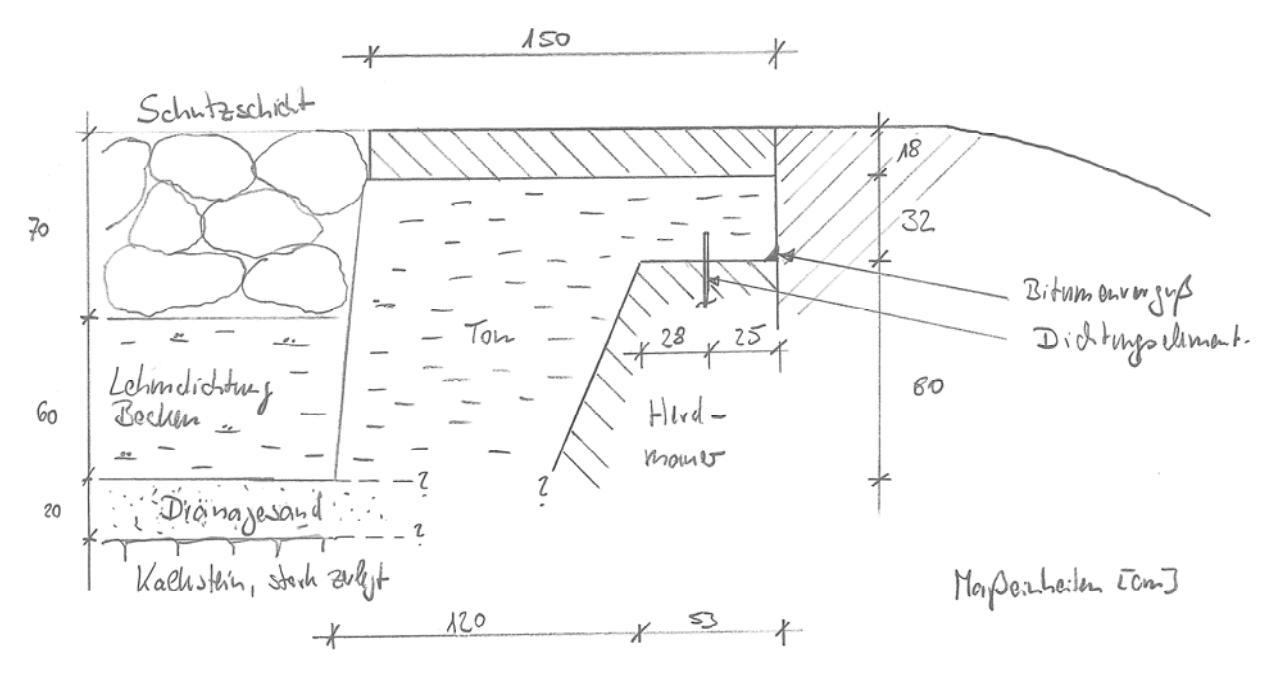
Die aufgeschlossene Situation ist zusammenfassend in Bild a. skizziert.

Bild a: Schurf EB 1: Anschlusskonstruktion Beckendichtung an Einlaufwanne gemäß Schurfaufnahme vom 02.08.2011

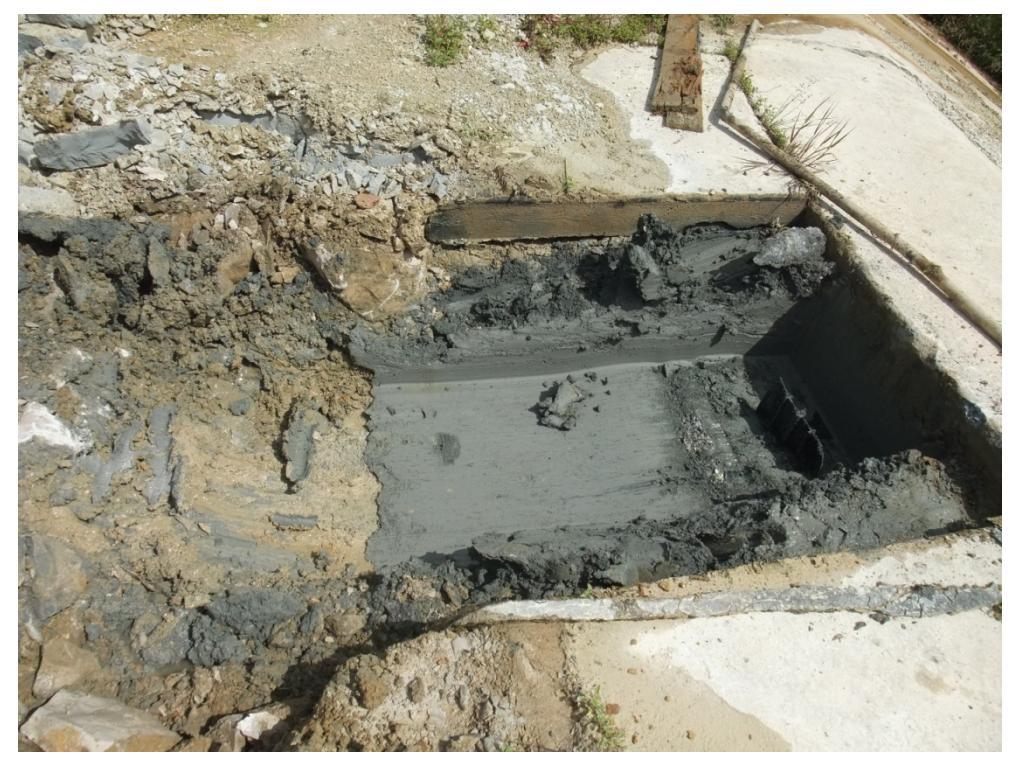
Bild 4: Schurf EB 1

Unter dem Ortbeton stand der in Anlage 2 als 'Lehm neu' bezeichnete Tonkeil an (Bild 4), der aus einem dunkelgrauen, homogenen Ton besteht, der auf den oberten 3 cm bis 5 cm stark aufgeweicht war, darunter ab in weicher bis steifer Konsistenz anstand.

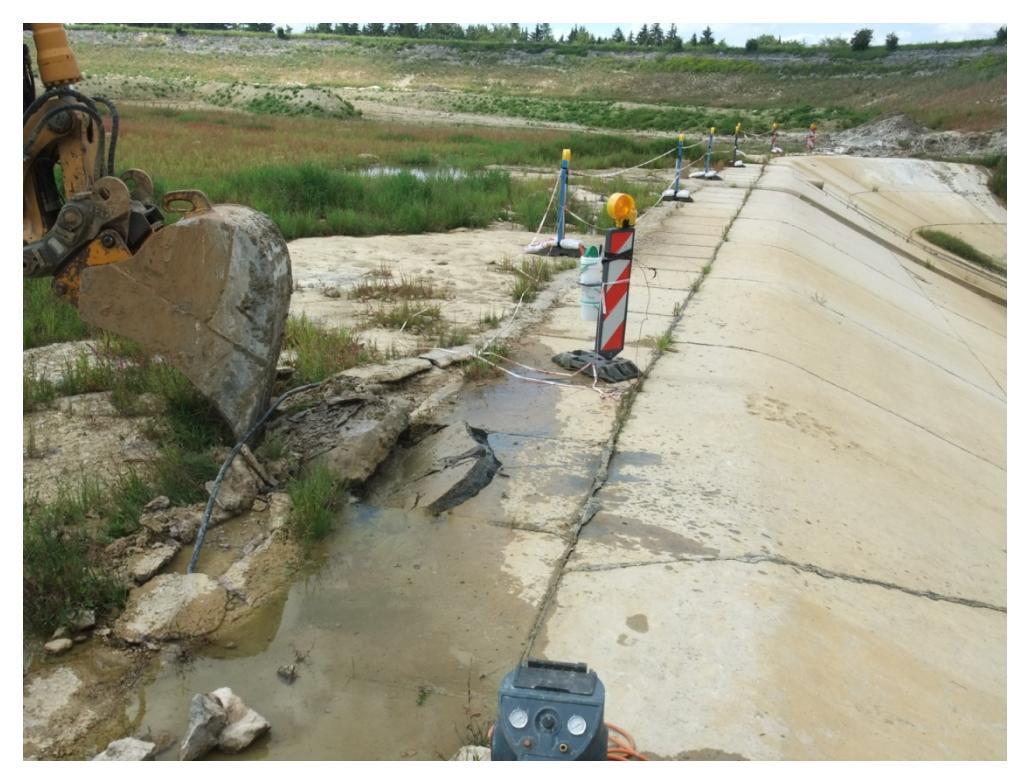
Bild 12: Schurf EB 3

Der Schurf EB 3 wurde im östlichen Bereich im Übergang der Sohlplatte des Einlaufbauwerks zur Beckensohle ausgeführt (Bilder 12 und 15).

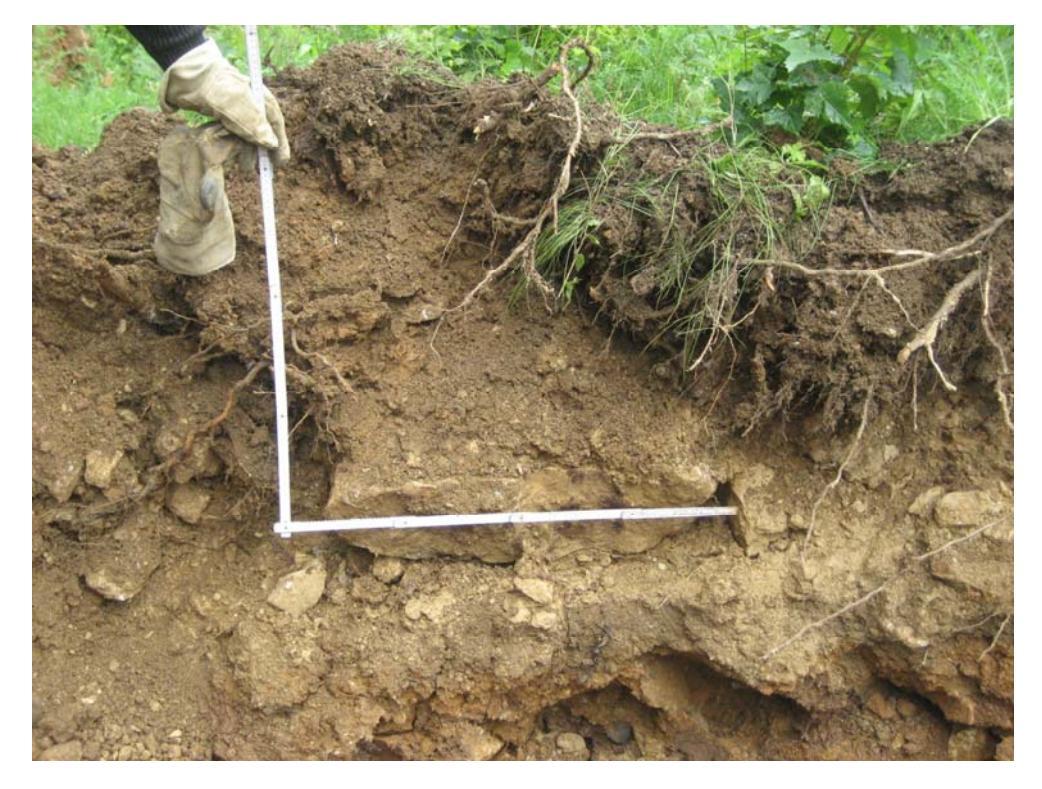
Bild 10: Block mit Kantenlänge von ca. 70 cm (aufgenommen am 15.08.2011)

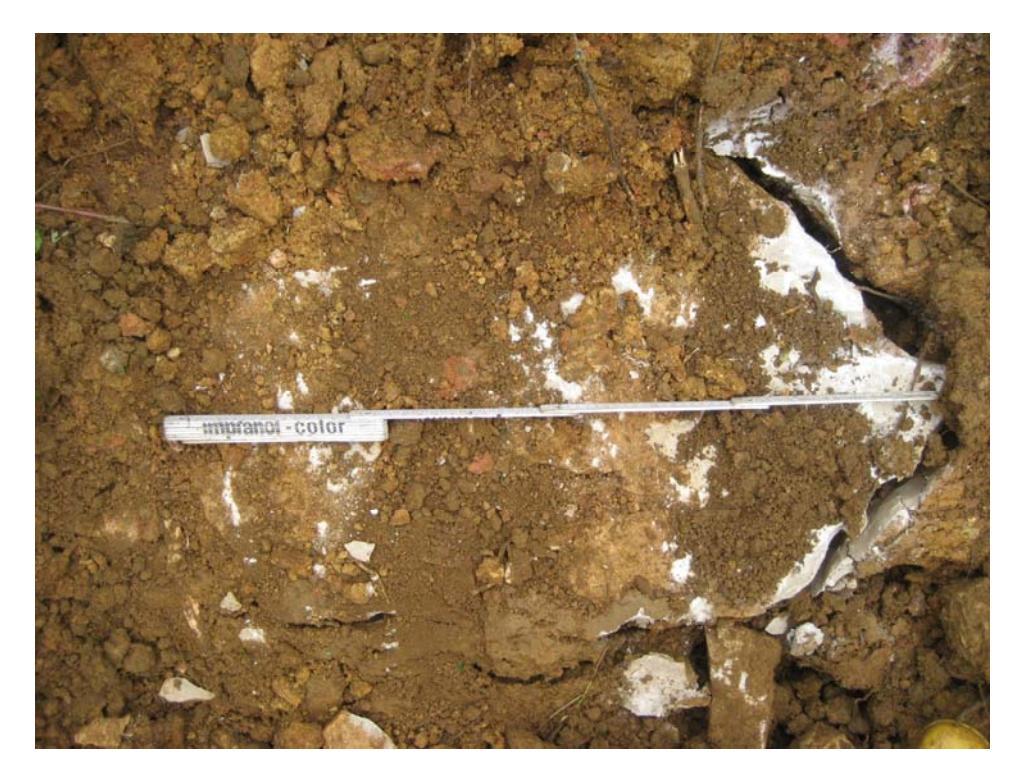
Bild 2: Scharfkantiger großer Block mit Kantenlänge von ca. 90 cm (aufgenommen am 15.08.2011)

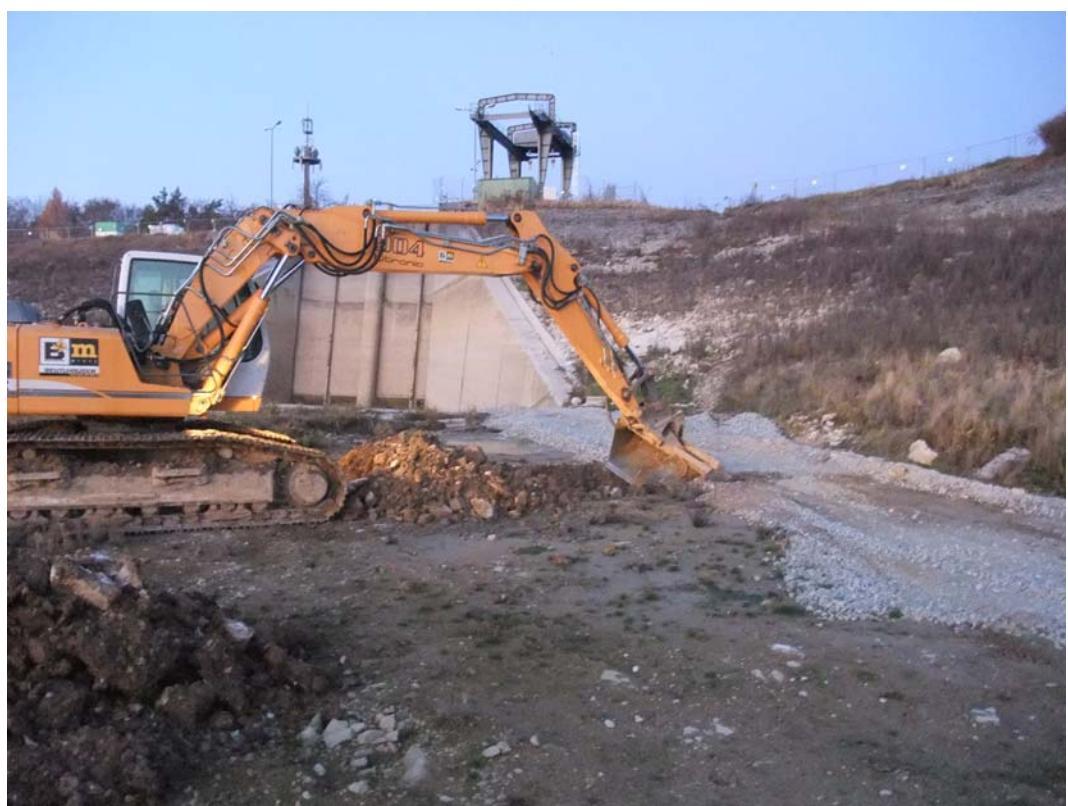
Bild 1: Blick von Süden auf Herstellung des Schurfs 10 m südlich von Einlaufbauwerk

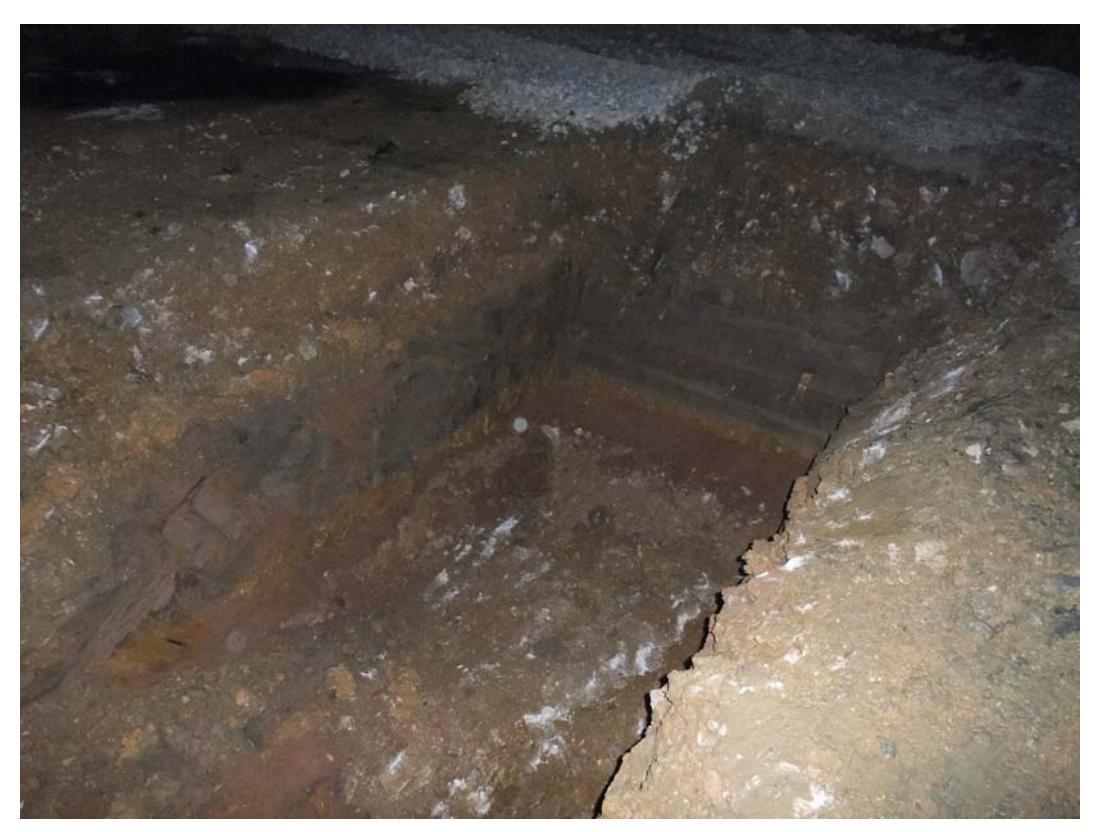
- Erkundeter Aufbau unter Beckensohle (Bilder 1 bis 4):
 - 50 cm Schutzschicht aus Blöcken und Steinen in aus Beckensedimenten gebildeter schluffiger Matrix (Y,X,u*)
 - 50 cm bis 55 cm 'Lehmdichtung Tallehm' (oberer Teil Beckendichtung), Ton steifer bis halbfestet Konsistenz; dunkelgrau;
 - 10-15 cm 'Lehm aus dem Oberbecken', schwach sandiger, teilweise steiniger Schluff, ockerfarbener, tlw. gefleckter Färbung;
 - 20 cm Dränagesand, Mittelsand, rötlichbraun
 - → in der Summe damit weitgehend planmäßiger Aufbau des Dichtungssystems

Bild 2: Schurf auf 1,4 m vertieft: planmäßig aufgebautes Dichtungssystem

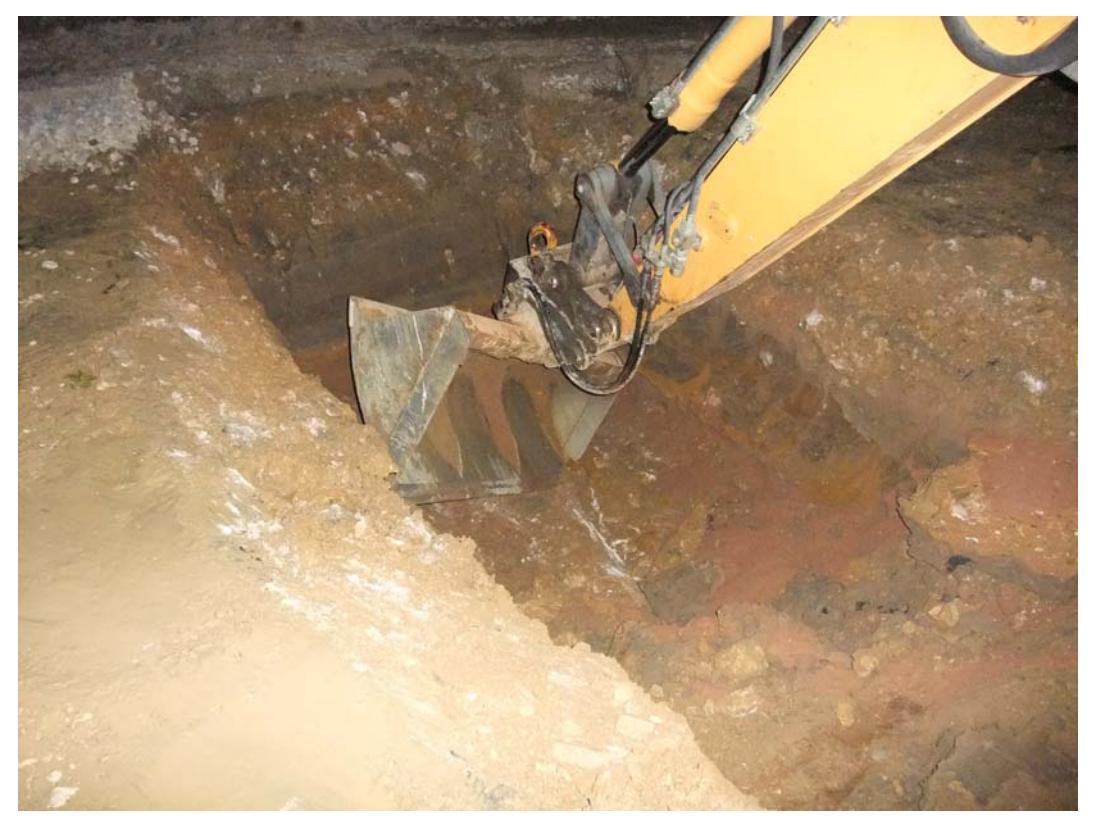
- unmittelbar darunter Kalkstein, klüftig, teilweise blockig zerlegt, Oberfläche Kalkstein ca. 1,40 m unter Oberkante Beckensohle; die Oberfläche des Kalksteins liegt damit höher als in dem Schnitt in Anlage 2 dargestellt.
- Schichtwasser wurden nicht angetroffen.
- Der Schurf wurde am 21.11.2011 mit dem ursprünglichen Bodenmaterial wieder verfüllt und verdichtet. Dabei wurde die Lehmdichtung separiert wieder eingebaut.

Bild 3: Kalkstein ab 1,4 m unter Beckensohle: mit Baggerschaufel nicht lösbar

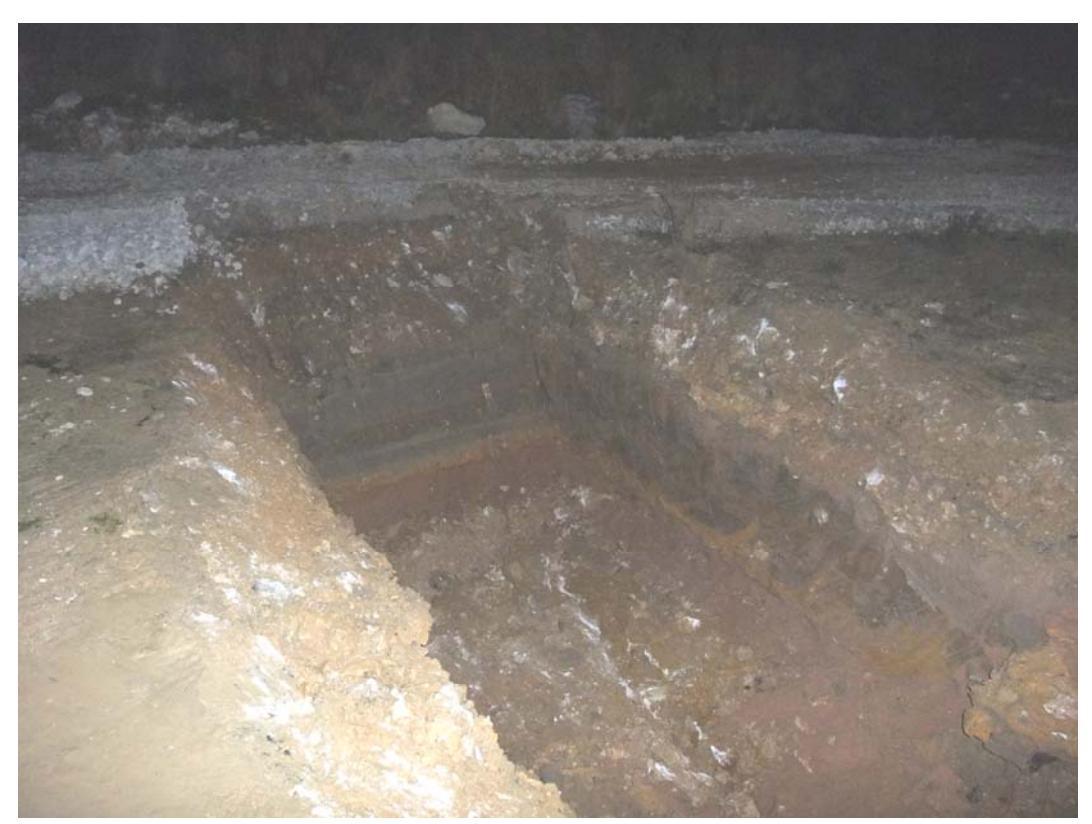
Bild 4: Schurf auf 1,4 m vertieft: im Hintergrund Fuß Ringdamm

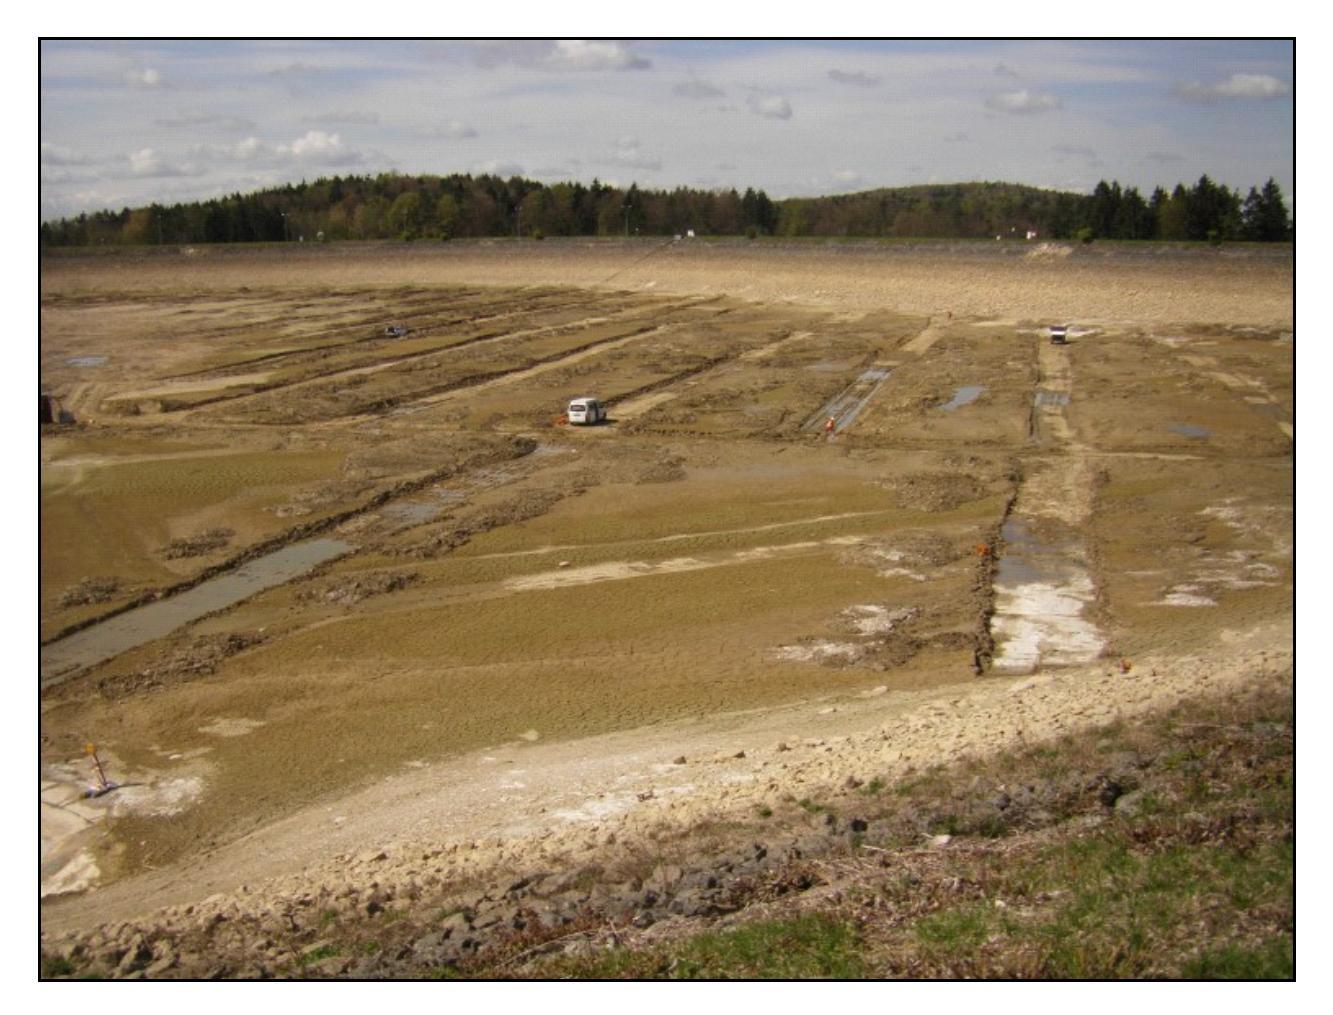
Abb. 2: von Sediment beräumte Messachsen im Becken
