Pumpspeicherwerk Happurg Sanierung Oberbecken

Konzept zur Untersuchung von Beckensedimenten und Bodenmaterial

IUA2022244

Nürnberg, den 22.09.2022

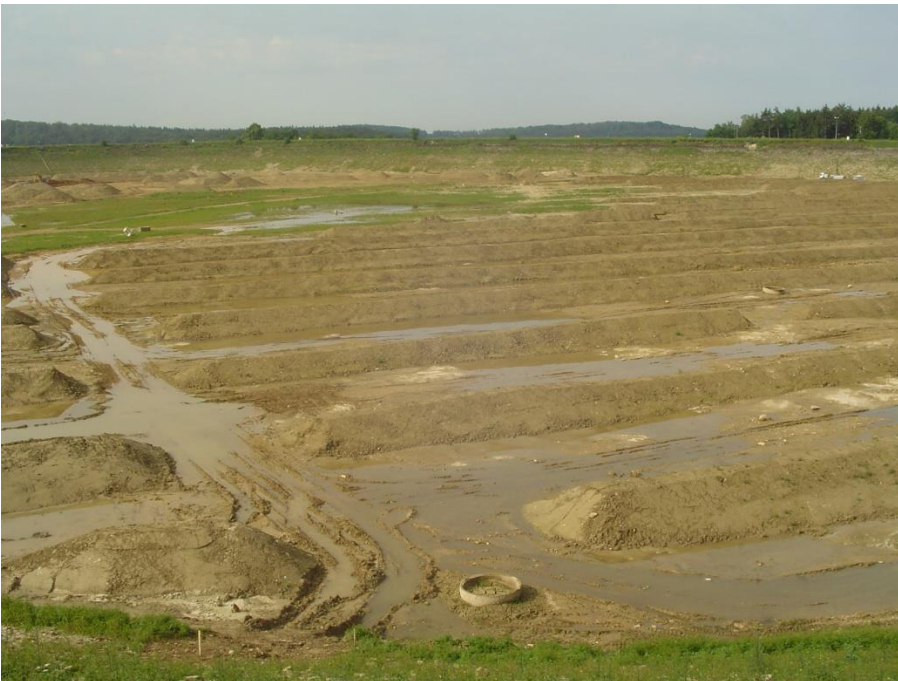
Im Rahmen der geotechnischen Erkundungen im Frühjahr 2011 wurden die Sedimente, die einen hohem Schlämmkornanteil (Schluff) aufwiesen, zu Mieten bzw. Haufwerken zusammengeschoben (siehe Abbildung 1). Auf diese Weise konnte das Material auch zum Teil entwässern.

Abbildung 1: Haufwerke/Mieten im Oberbecken (Sommer 2011).

Hinsichtlich der landwirtschaftlichen Verwertung des Sedimentmaterials (Gesamtmenge ca. 18.350 m³, entsprechend ca. 25.700 t) zur Bodenmelioration erfolgten im Sommer 2011 Deklarationsuntersuchungen (siehe LGA-Bericht Nr. IUA2011202 vom 15.07.2011), denen ein behördlich

abgestimmtes Untersuchungskonzept zu Grunde lag. Im Anschluss an die Untersuchungen wurde das aufgemietete Sedimentmaterial abgefahren und landwirtschaftlich verwertet.

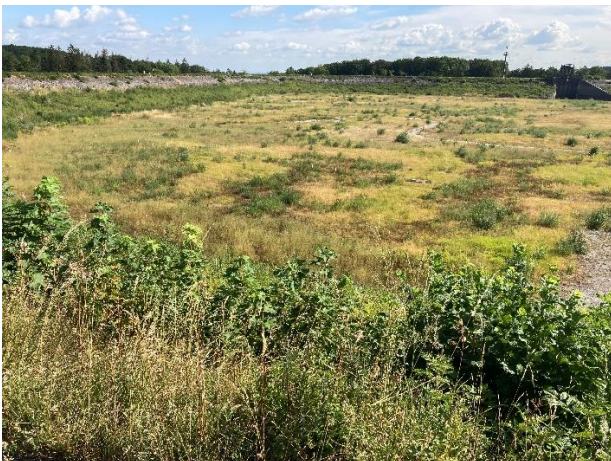
Da die Sohlfläche des Oberbeckens durch die lange Zeit des Trockenfallens einen Pflanzenbewuchs aufweist (Abbildung 2) und dementsprechend mit einem erhöhten Organik-Gehalt in der oberen Bodenschicht / im Sedimentrest zu rechnen ist, wird für dieses Material – wie bereits bei den Sedimenten im Jahr 2011 geschehen – eine landwirtschaftliche Verwertung angestrebt.

Abbildung 2: Bewachsene Beckensohle.

Zusätzlich wird darauf hingewiesen, dass der Pflanzenbewuchs auf der Sohlfläche vor dem Abschieben bereits weitgehend zu entfernen ist und das abgeschobene Bodenmaterial vor einer landwirtschaftlichen Verwertung auf die Kornfraktion < 2 mm abgesiebt werden muss.

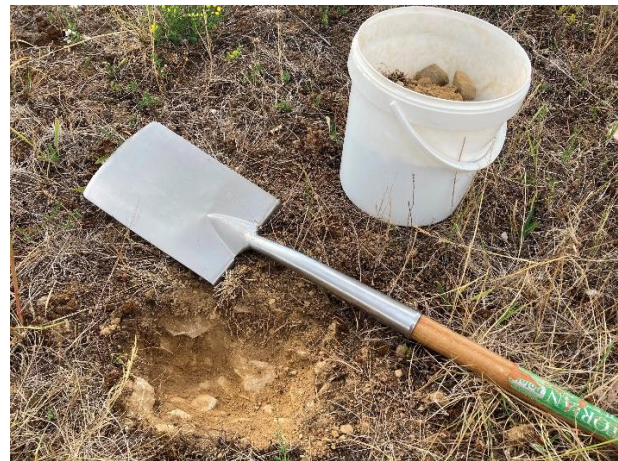
Für die Bodenmischprobe wurde Material an zwei Stellen auf der Beckensohle entnommen (siehe Abbildung 3; Probenahmeprotokoll, **Anlage 1**). Die Probenahme führte der unterzeichnende Sachverständige der LGA am 26.07.2022 im Rahmen eines gemeinsamen Ortstermines mit Vertretern der *Uniper Kraftwerke GmbH* durch.

Abbildung 3: Probenahme im Sommer 2022.

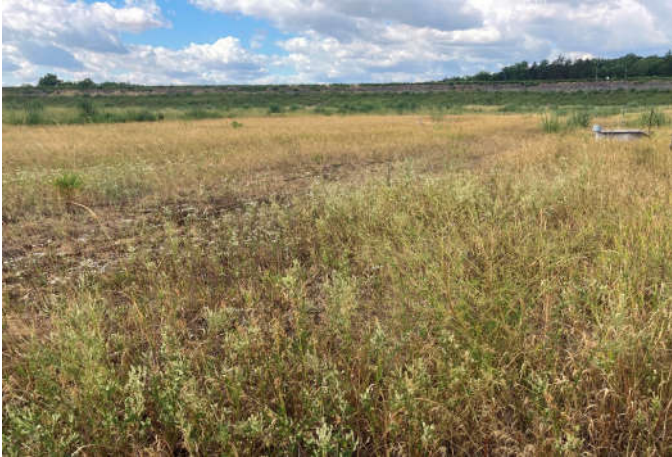
Bild 1: Blick auf das Oberbecken

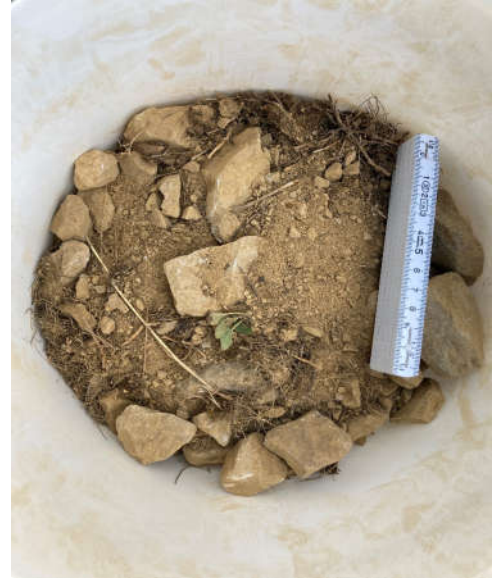
Bild 2: Materialmischprobe aus Beckensohle

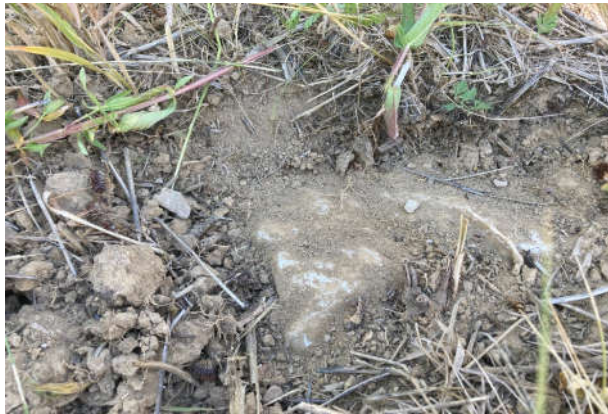
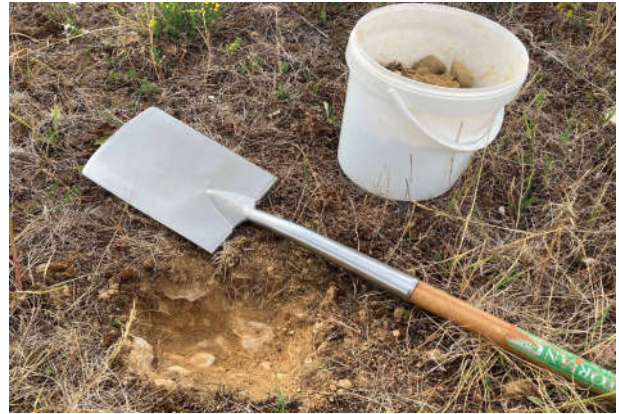
Bilder 3 und 4: Entnahmestellen der Bodenmischprobe an der Beckensohle
