Objekt: PSW Happurg, Sanierung Oberbecken Seismische Refraktionstomographie und geoelektrische Sondierungskartierung		Bearbeiter: Dipl.-Geophys. J. Schwabe
Auftraggeber: E.ON Wasserkraft GmbH, Wasserbau Luitpoldstraße 27 84034 Landshut		Maßstab: 1 : 5000
Titel: Geoelektrische Horizontalschnitte aus Profilen E1 - E25, E30 (äußerer Dammfuß) und E31 (innerer Dammfuß), Tiefenniveaus 560.5 m - 557.3 m ü. NN		Anlage: 2.2.1
angef.: Schw.	Datum: 01.09.2011

Objekt: PSW Happurg, Sanierung Oberbecken  
Seismische Refraktionstomographie und  
geoelektrische Sondierungskartierung

Titel: Darstellung der Kompressionswellengeschwindigkeit  
der Profile R1 bis R5

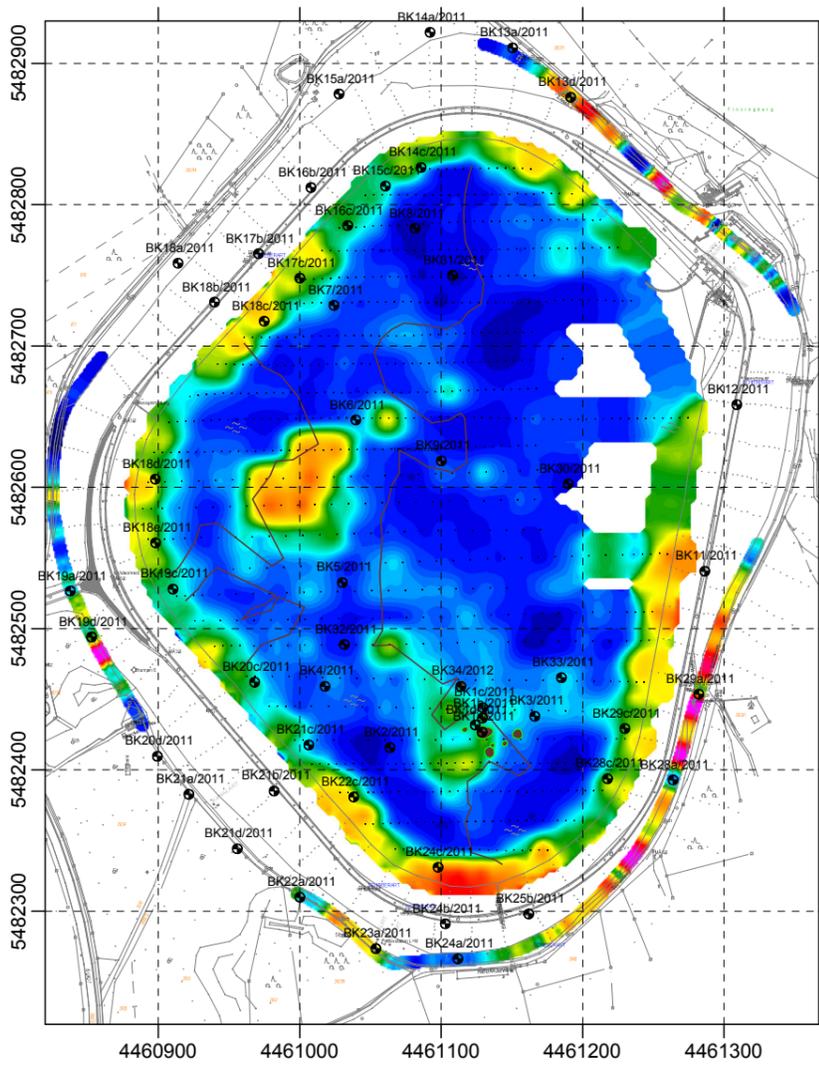
Horizontalschnitt bei ca. 560.5 m NN (Tiefe ca. 0.5 m u. Beckensohle)

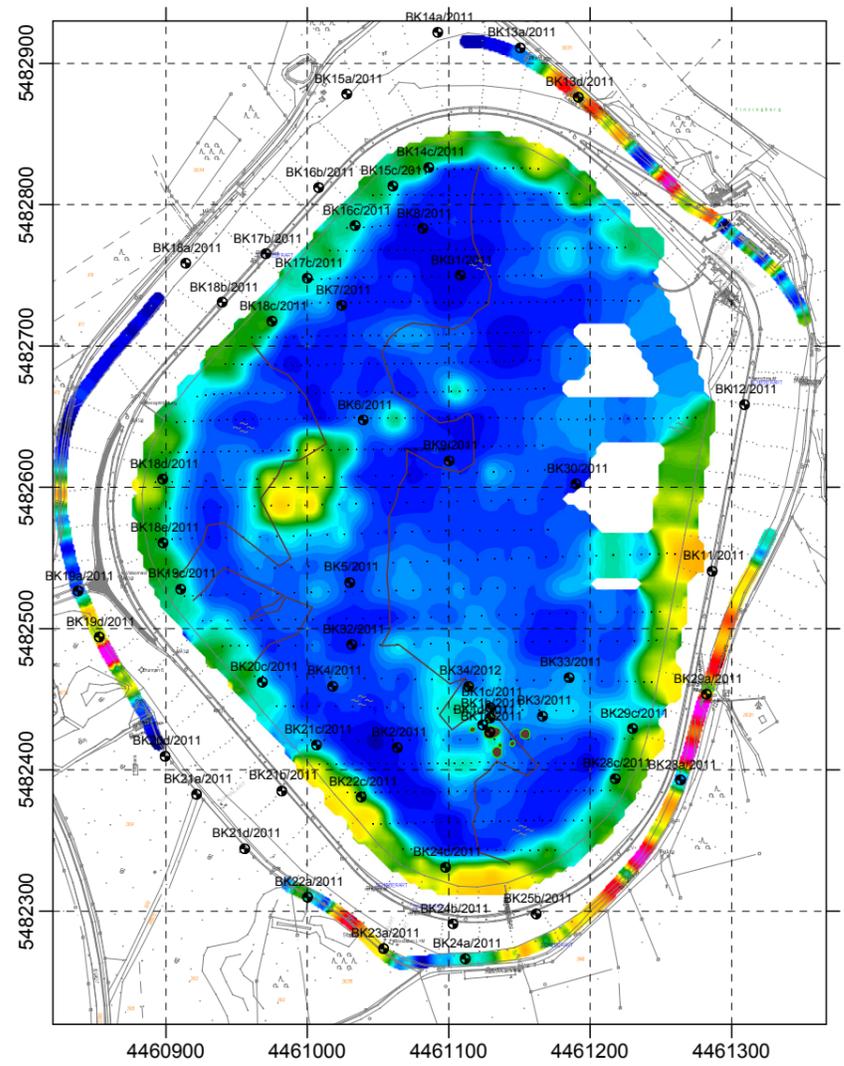
Horizontalschnitt bei ca. 559.5 m NN (Tiefe ca. 1.5 m u. Beckensohle)

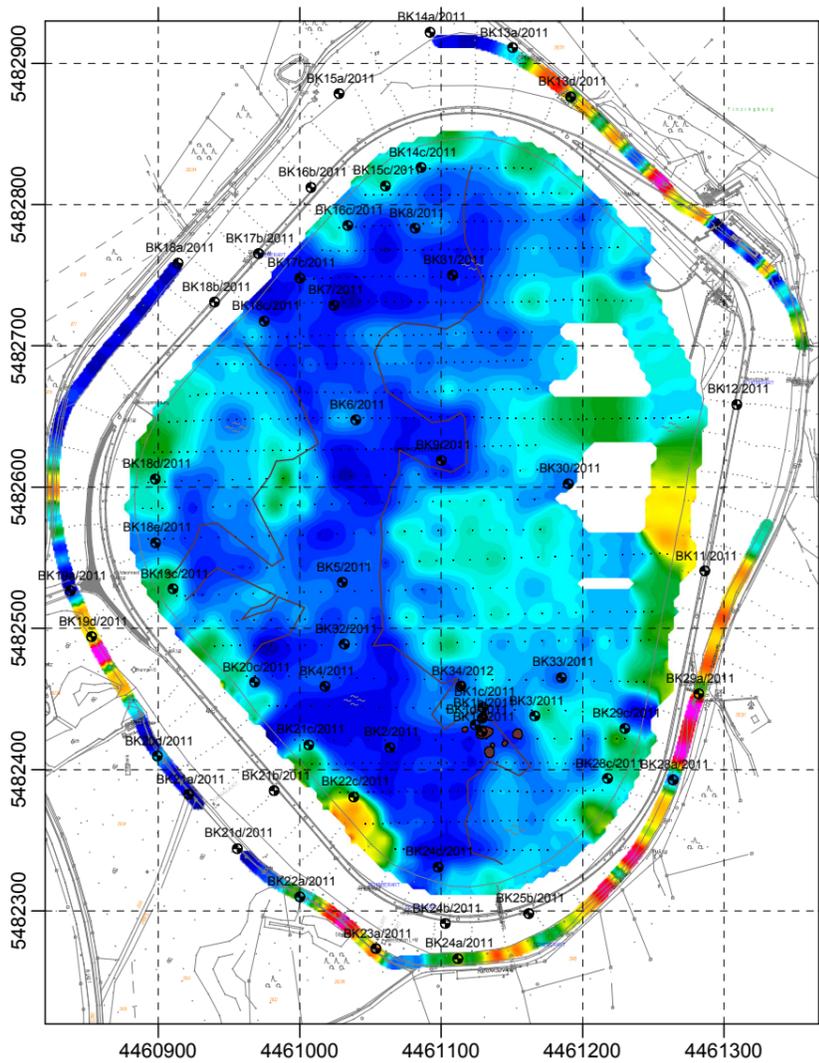
Horizontalschnitt bei ca. 558.5 m NN (Tiefe ca. 2.5 m u. Beckensohle)

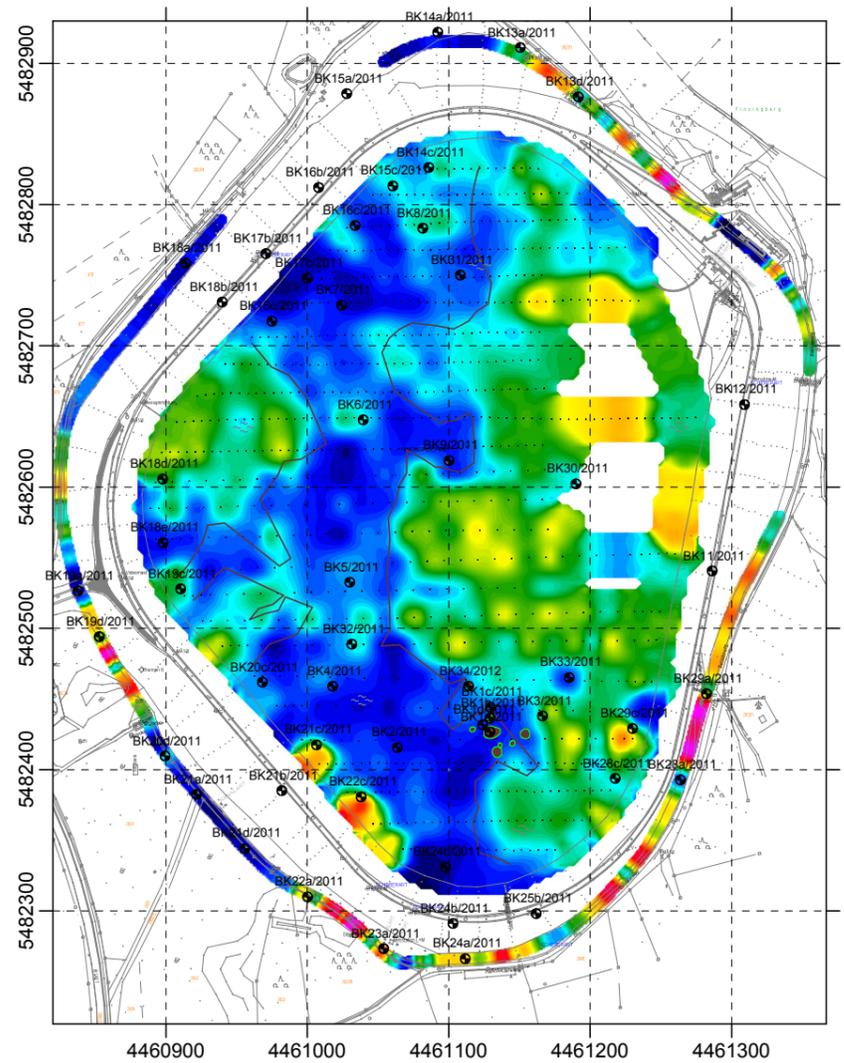
Horizontalschnitt bei ca. 557.3 m NN (Tiefe ca. 3.7 m u. Beckensohle)

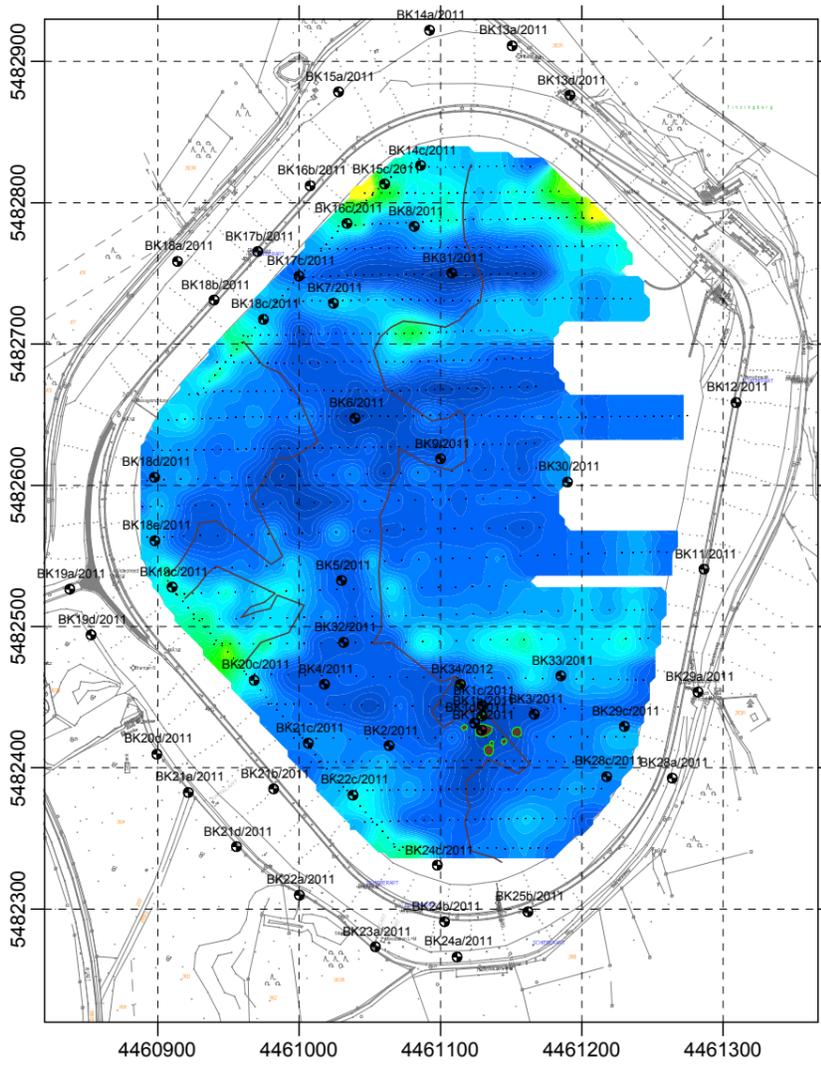
Horizontalschnitt bei ca. 559.0 m NN (Tiefe ca. 2.0 m u. Beckensohle)

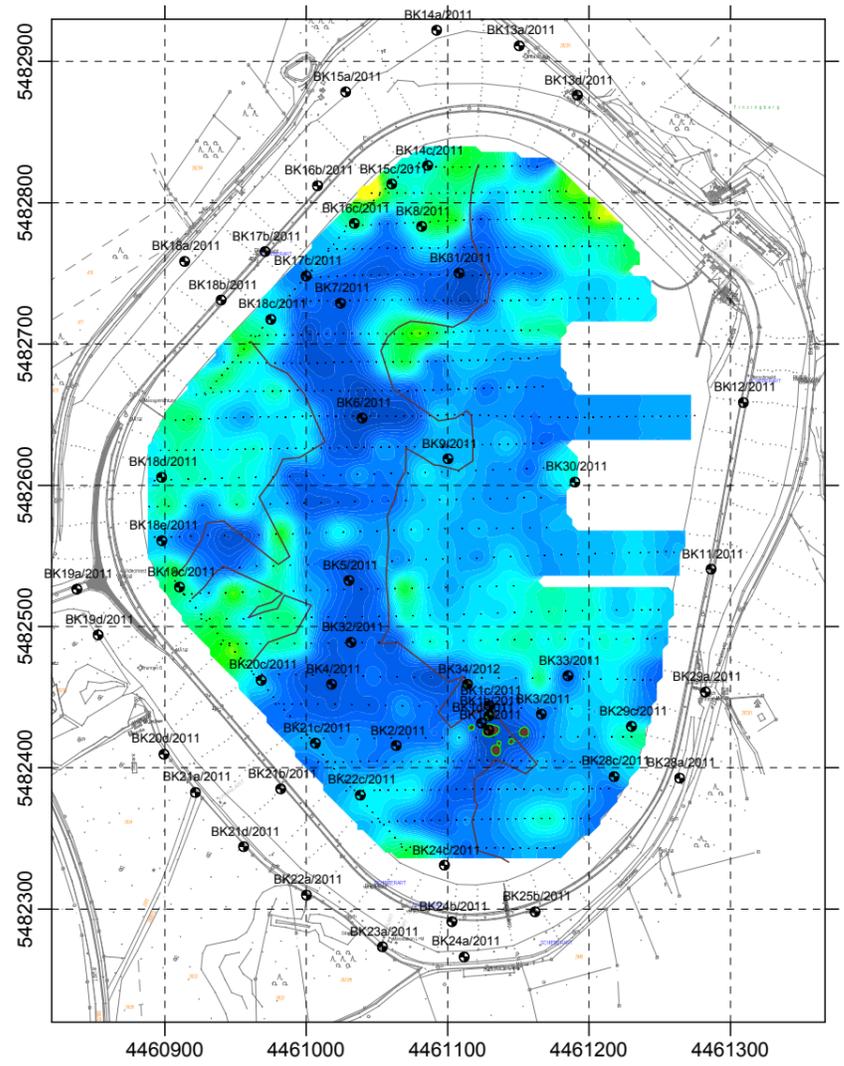
Horizontalschnitt bei ca. 557.0 m NN (Tiefe ca. 4.0 m u. Beckensohle)

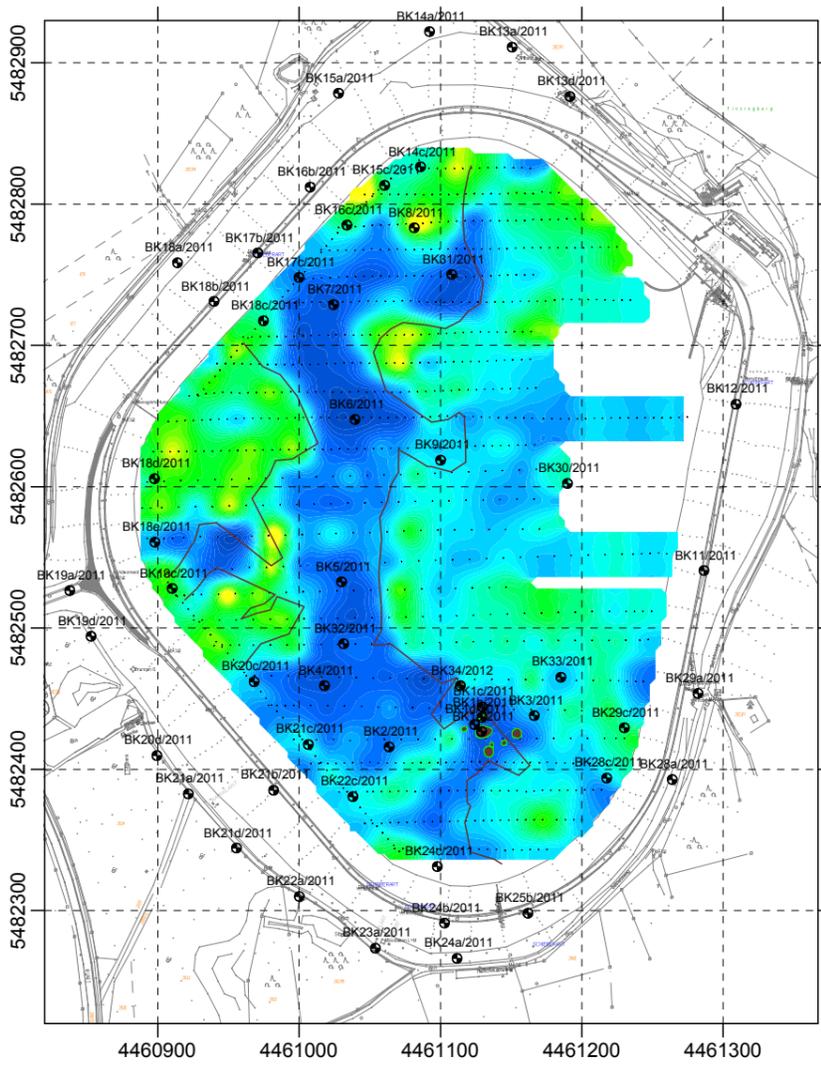
Horizontalschnitt bei ca. 555.0 m NN (Tiefe ca. 6.0 m u. Beckensohle)

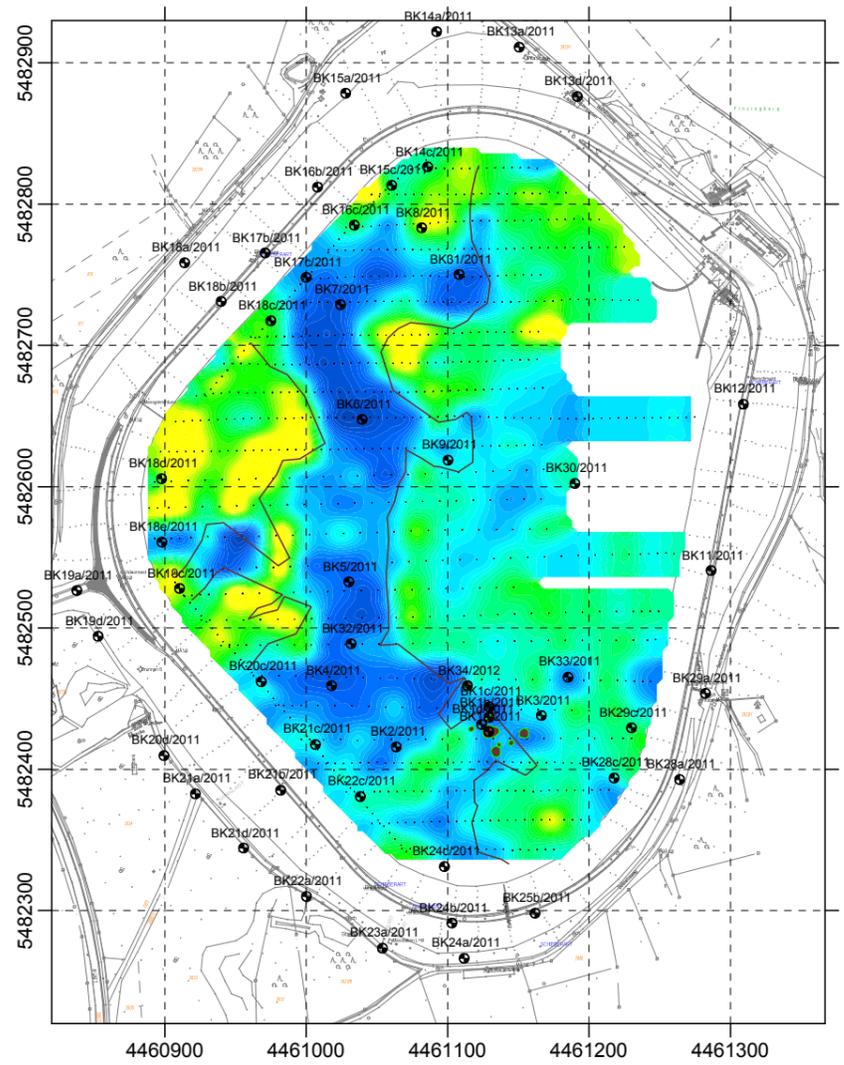
Horizontalschnitt bei ca. 553.0 m NN (Tiefe ca. 8.0 m u. Beckensohle)

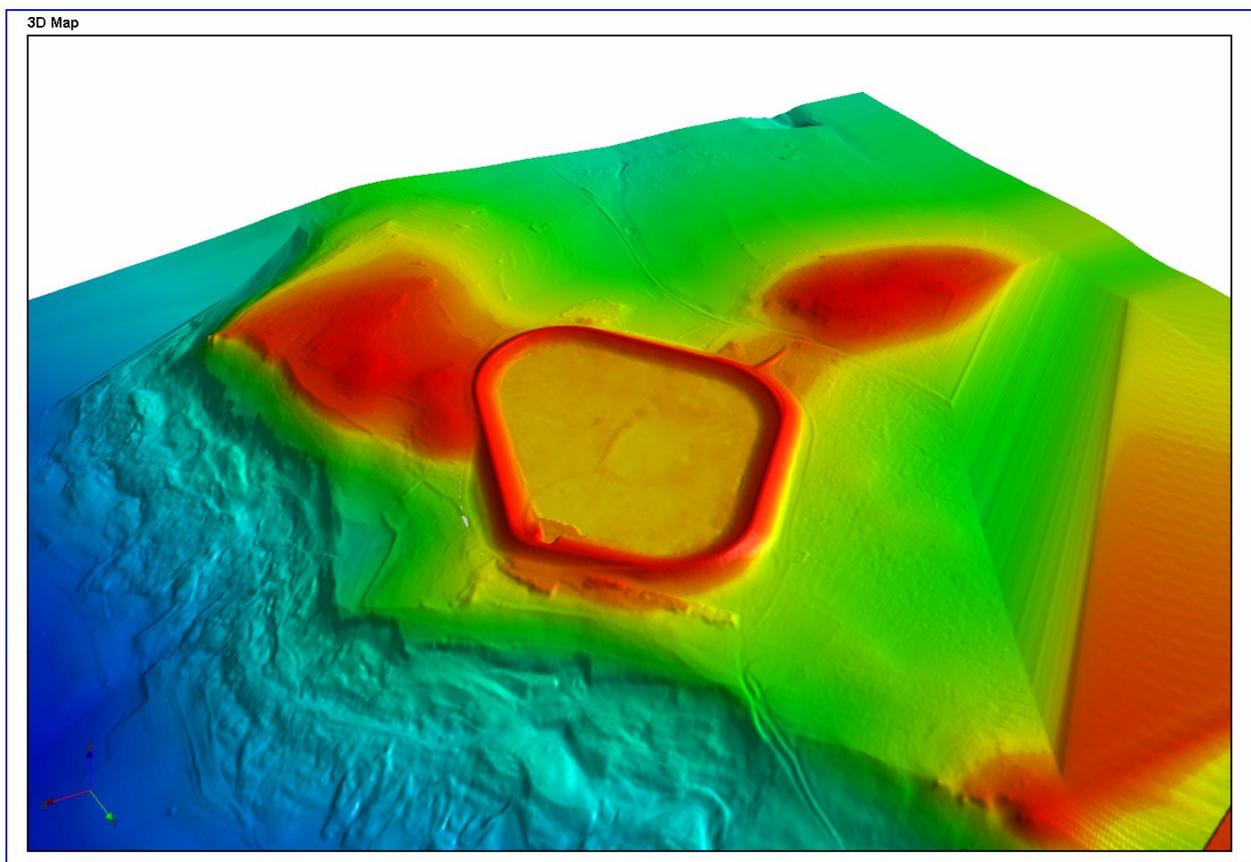
Abb. 4: Kombiniertes Höhenmodell für die Geländekorrektur (perspektivische Ansicht)

Das für große Teile der Umgebung des Messgebietes verfügbare DGM (vom Auftraggeber zur Verfügung gestellt, Gitterabstand 1 m, resampled auf 2 m) wurde für den Bereich außerhalb des Beckens einschließlich des Ringdammes verwendet. Innerhalb der Messfläche wurden alle Messpunkthöhen von Geoelektrik und Gravimetrie ergänzt, da sie die aktuellen Geländehöhen im Becken beschreiben. Die Abbildung 4 zeigt das schlussendlich für die Geländekorrekur verwendete Höhenmodell.

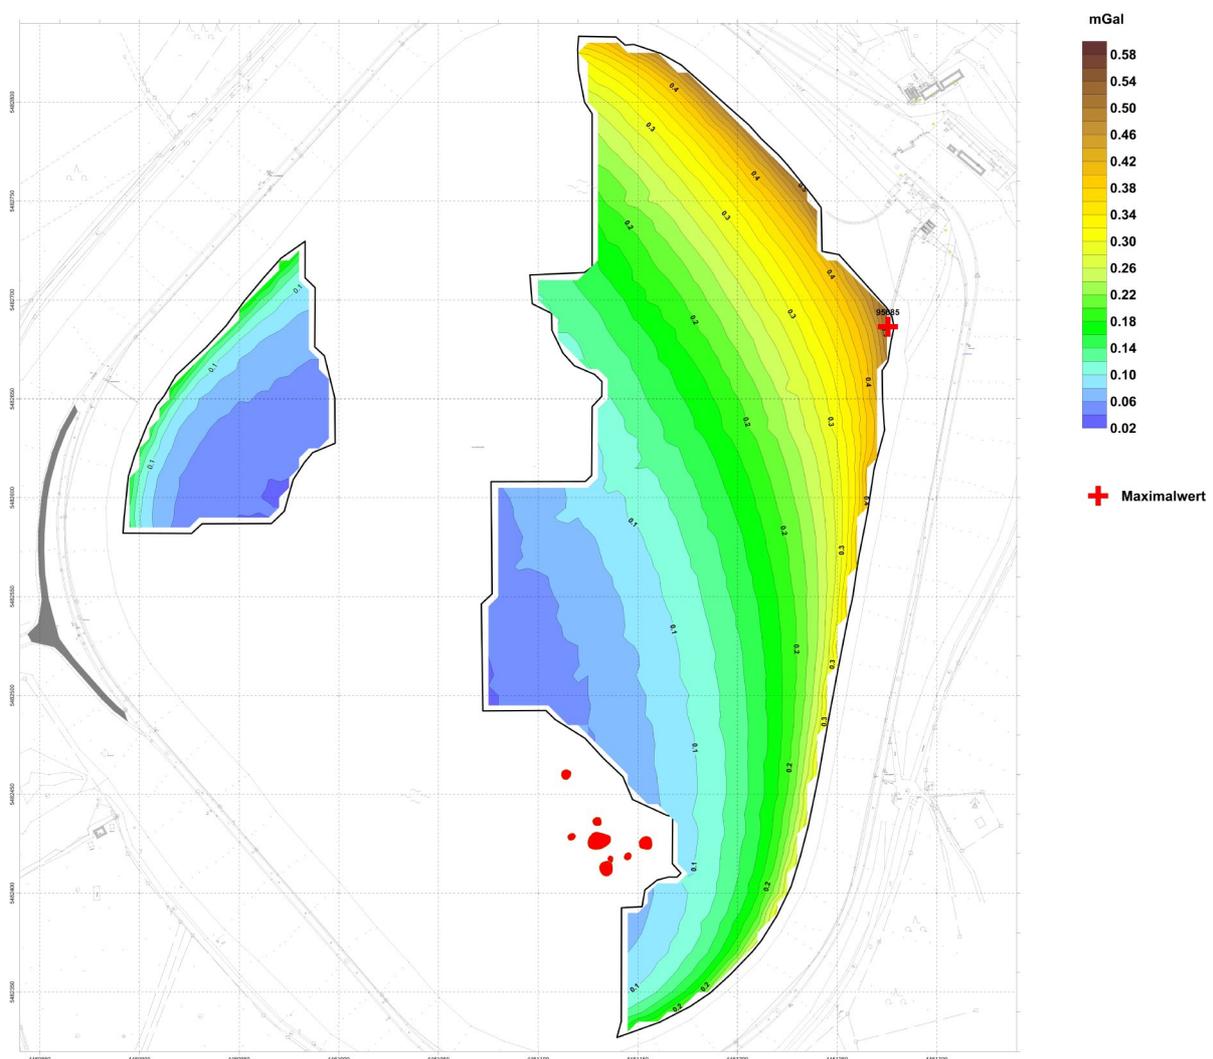
Abb. 5: Korrekturbeträge der Geländekorrekur

Die Geländewirkung wurde mit einem Einzugsradius von 500 m, bei einem Gitterpunktabstand der Höhenmatrix von 2 m, mit einer Dichte von  $2,5 \text{ g/cm}^3$  berechnet. Die Zuordnung erfolgt über die Koordinaten des jeweiligen Messpunktes. Als maximaler Korrekturbetrag wurden  $0,535 \text{ mGal}$  im Bereich des östlichen Hanges nahe des Auslaufbauwerkes (Messpunkt Nr. 95685) bestimmt. Eine Übersicht der Beträge der topografischen Korrektur gibt die Abbildung 5.

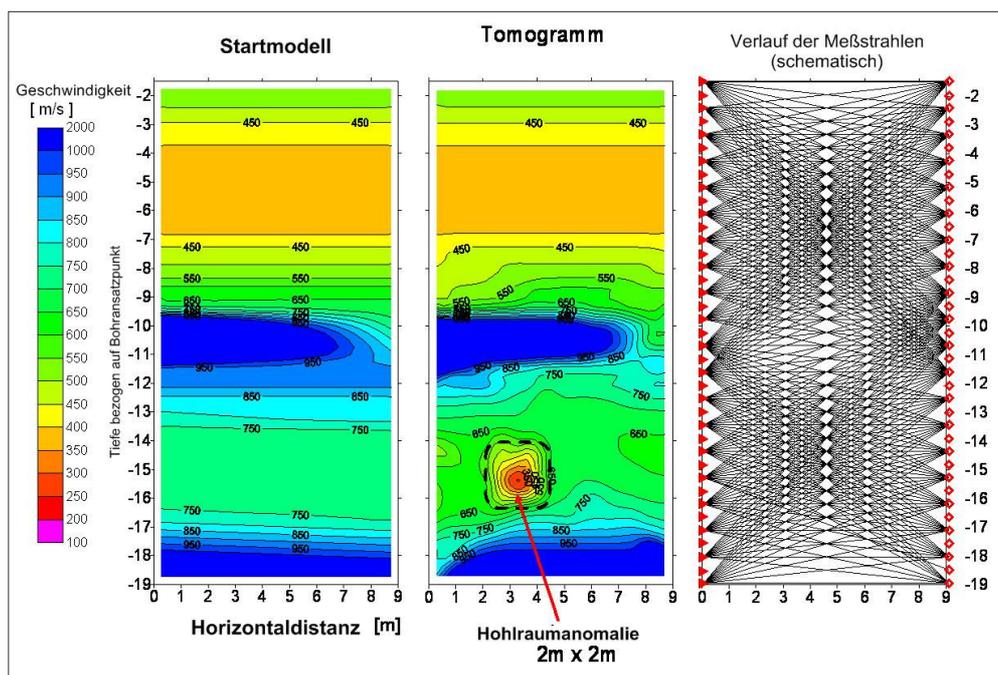
**Abb. 5\_1:** Beispiel für den tomographischen Nachweis eines Hohlraumes (Entwässerungsstollen für den Braunkohlentiefbau) bei guten petrophysikalischen Kontrasten und günstigen geometrischen Verhältnissen

Ziel der seismischen Tomographie war hier nicht nur die Hohlraumortung, sondern auch der Nachweis des Verschlusses des Hohlraumes nach Injektion von Verfüllungsmaterial. Beide Nachweise sind gelungen. Der Erkundungsbohrabstand war gering (9 m). Die Tomographie wurde notwendig, weil die markscheiderischen Rissunterlagen verloren gegangen oder ungenau waren und es deshalb zu zahlreichen Fehlbohrungen kam.

Da der Hohlraum ein Entwässerungsstollen war ist, war auch hier kein Grundwasser vorhanden. Es wurde in wassergefüllten Bohrungen gearbeitet.
