Schriftstück-Nr. M11-007-200

**Pumpspeicherkraftwerk Happurg · Sanierung Oberbecken
Untergrundsanie rung im Bereich der verfüllten Versturzzone**

**Ergänzende Kernbohrungen außerhalb der Versturzzone
im Februar 2012**

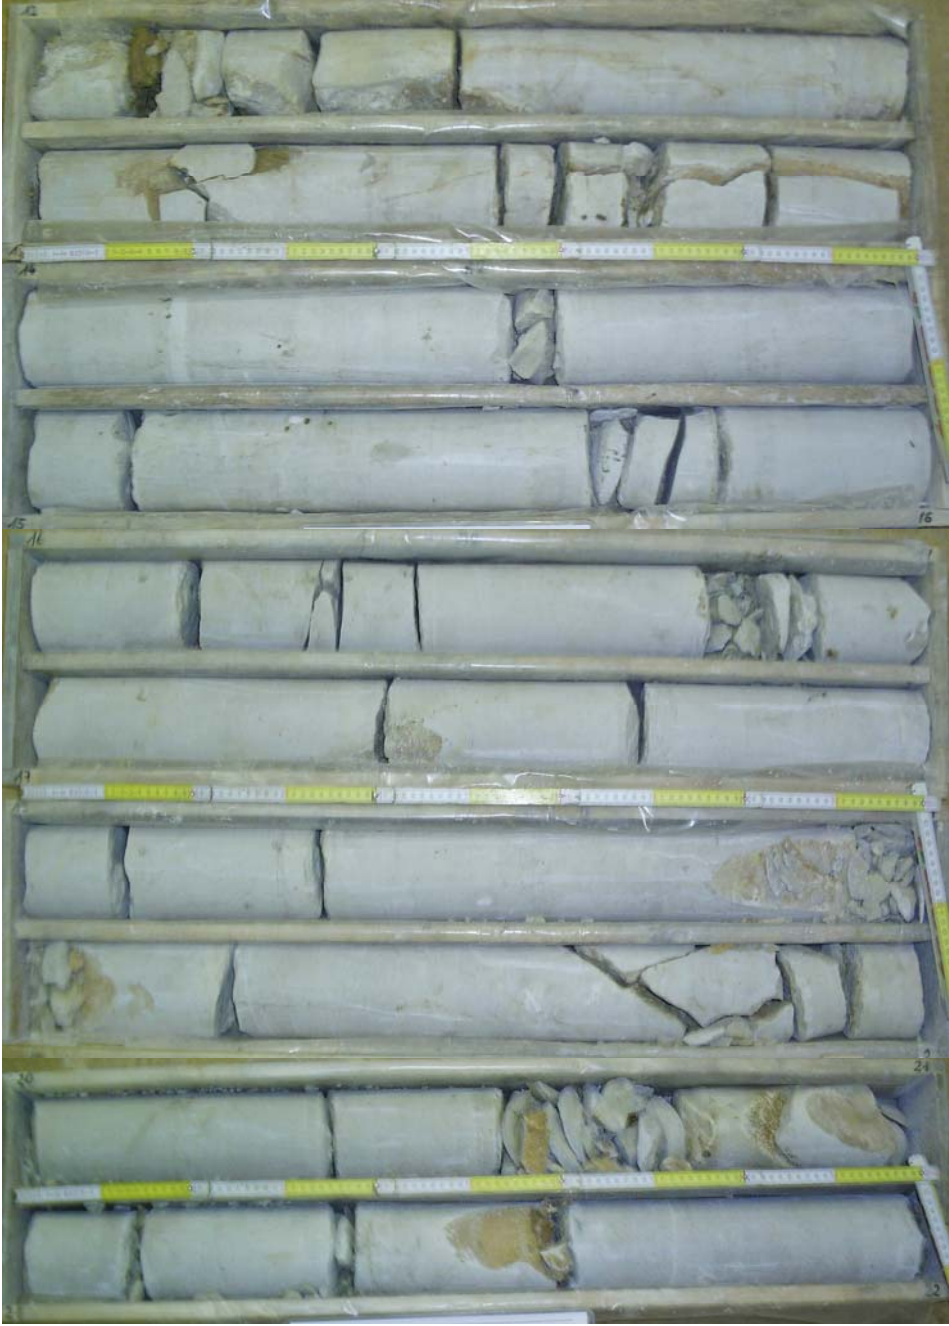
| A 2/2012 | Tiefe: 12 m bis 22 m |

The photograph displays a vertical sequence of soil core samples from a borehole. The samples are arranged in a wooden frame and are labeled with depth markers on both the left and right sides, ranging from 12 m at the top to 22 m at the bottom. The soil samples exhibit various textures and colors, including light gray, white, and brownish-yellow, indicating different soil types and possibly some weathering or organic content. A yellow and white measuring tape is visible between the samples, providing a scale for the length of each core section. The samples are generally cylindrical, with some showing signs of fragmentation or disturbance during collection.

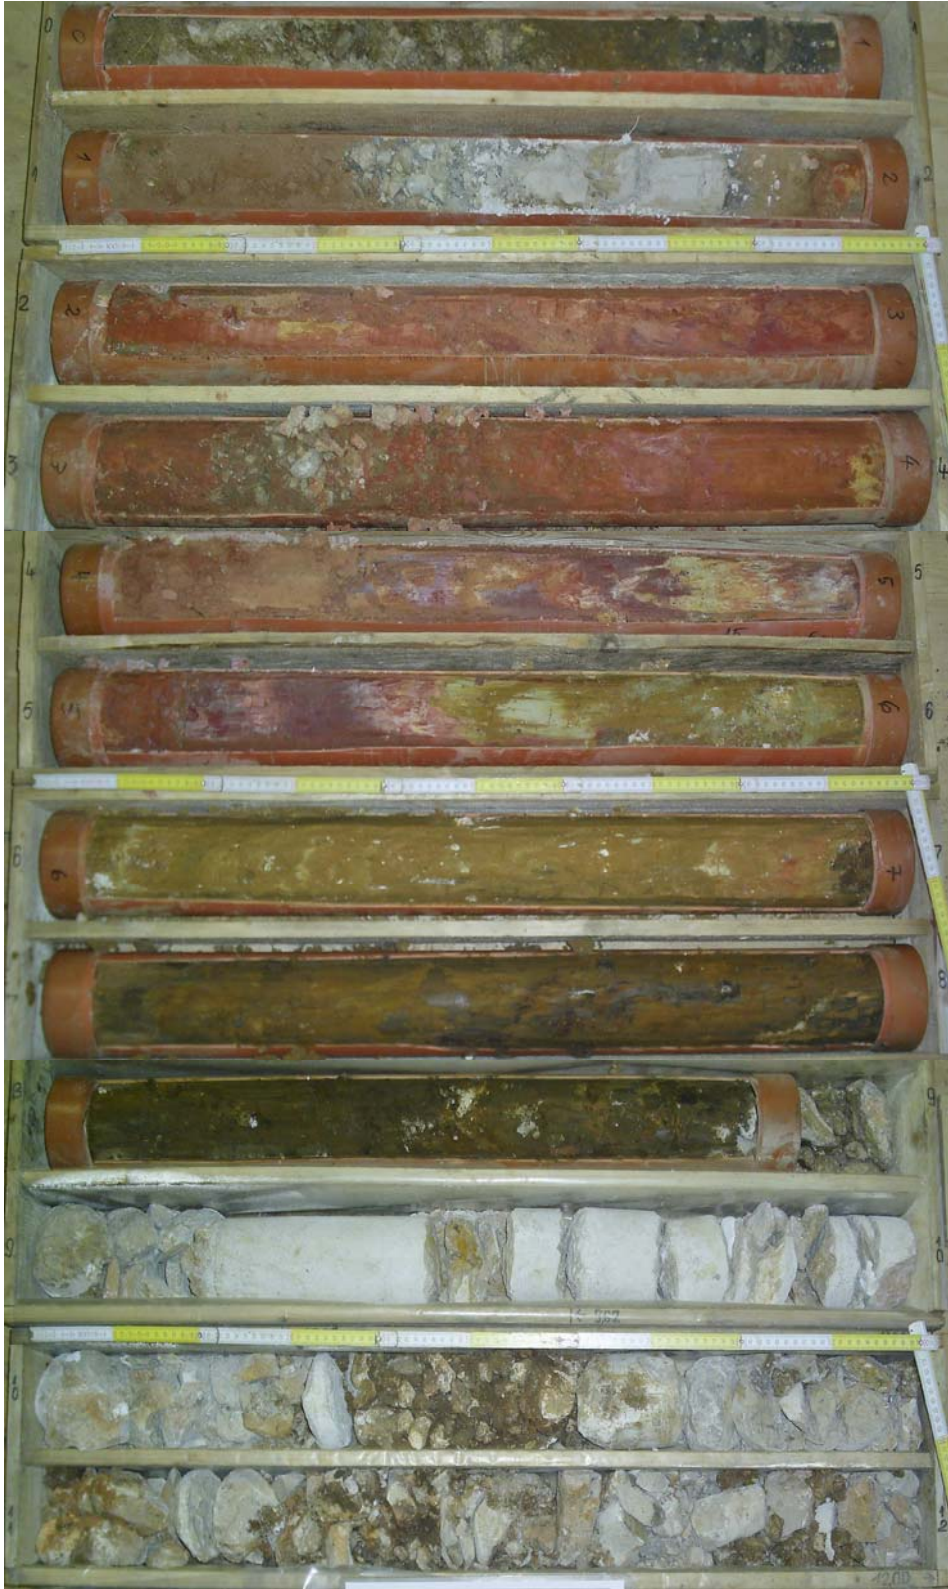
| A 5/2012 | Tiefe: 0 m bis 12 m |

The photograph shows a vertical sequence of soil core samples in wooden trays, numbered 0 to 12 on the right side. The samples are arranged in a wooden frame with yellow measuring tapes. The soil layers vary in color and texture, ranging from dark brown/black at the top to light grey/white at the bottom. The samples are labeled with numbers 0 through 12 on the right side of the frame. The soil layers are: 0-1 m: dark brown/black soil; 1-2 m: light brown soil; 2-3 m: reddish-brown soil; 3-4 m: reddish-brown soil with some white material; 4-5 m: reddish-brown soil; 5-6 m: reddish-brown soil; 6-7 m: yellowish-brown soil; 7-8 m: dark brown soil; 8-9 m: dark brown soil; 9-10 m: light grey/white soil; 10-11 m: light grey/white soil with some brown material; 11-12 m: light grey/white soil with some brown material.
