18. Juni 2012

Schriftstück-Nr. M11-007-202

Pumpspeicherkraftwerk Happurg · Sanierung Oberbecken

Ergänzende Erkundung und Untergrundsanie rung außerhalb der Versturzzone - Ergänzung des Baugrund- und Gründungsgutachtens vom 31.01.2012

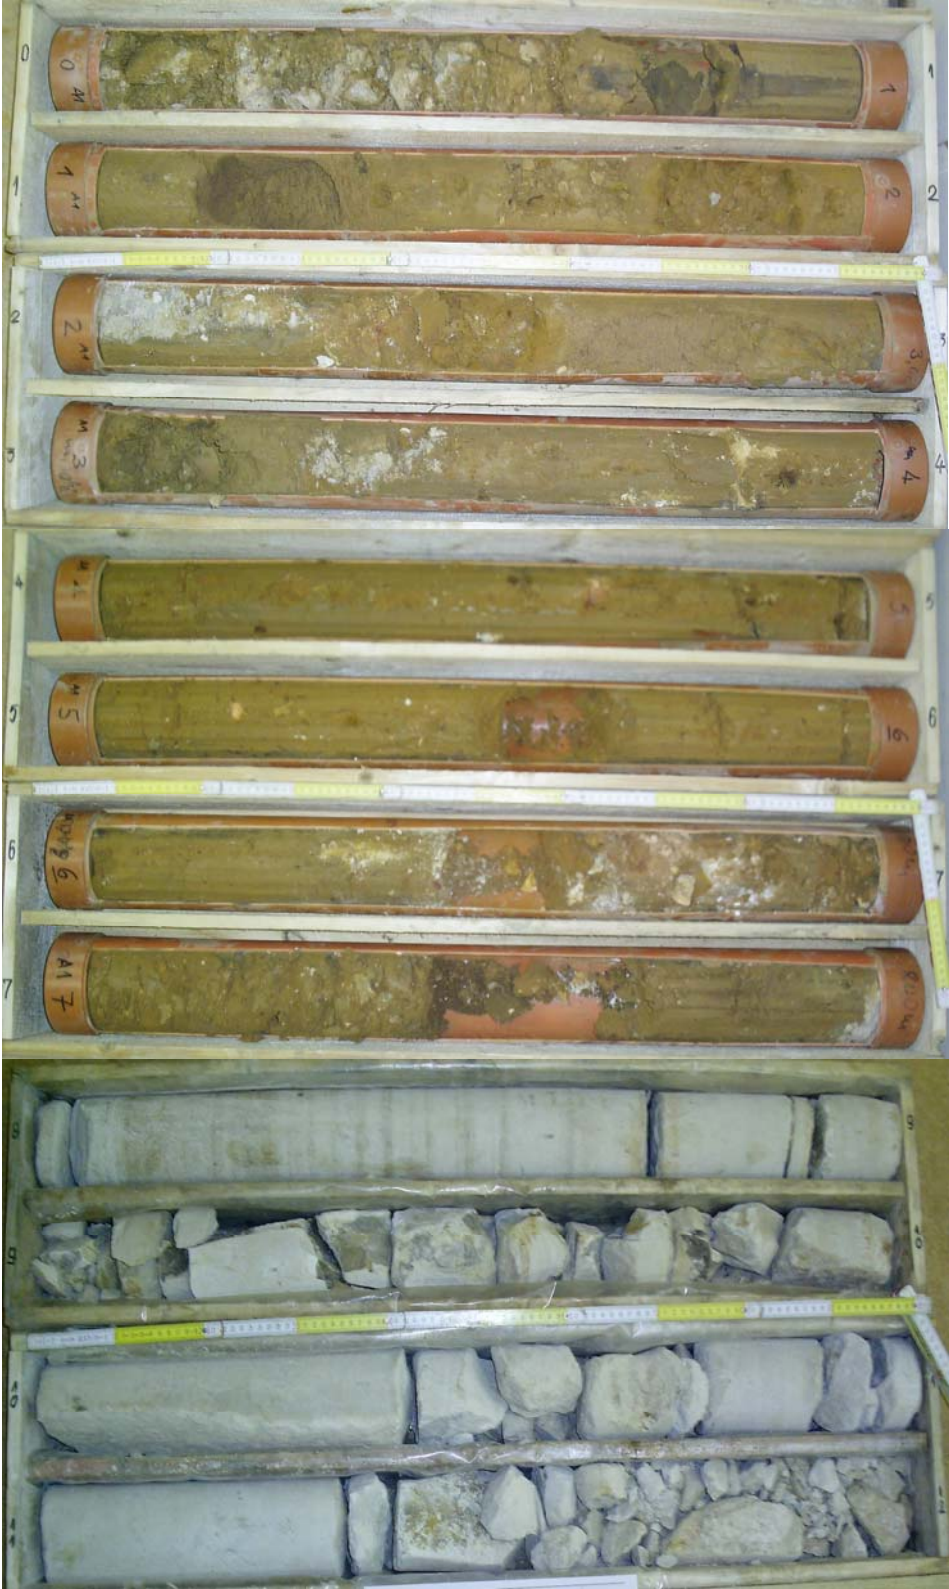
A 1/2012	Tiefe: 0 m bis 12 m
gebohrt: 15.02.-16.02.2012	aufgenommen: 17.02.2012

The photograph shows a vertical sequence of soil core samples in a wooden tray. The samples are labeled with depth markers on the left (0 m to 11 m) and right (1 m to 12 m). The soil colors range from light brown to dark brown, with some samples showing distinct layering or textures. A yellow measuring tape is visible between the samples. The samples are numbered 0 through 11, corresponding to the depth markers.

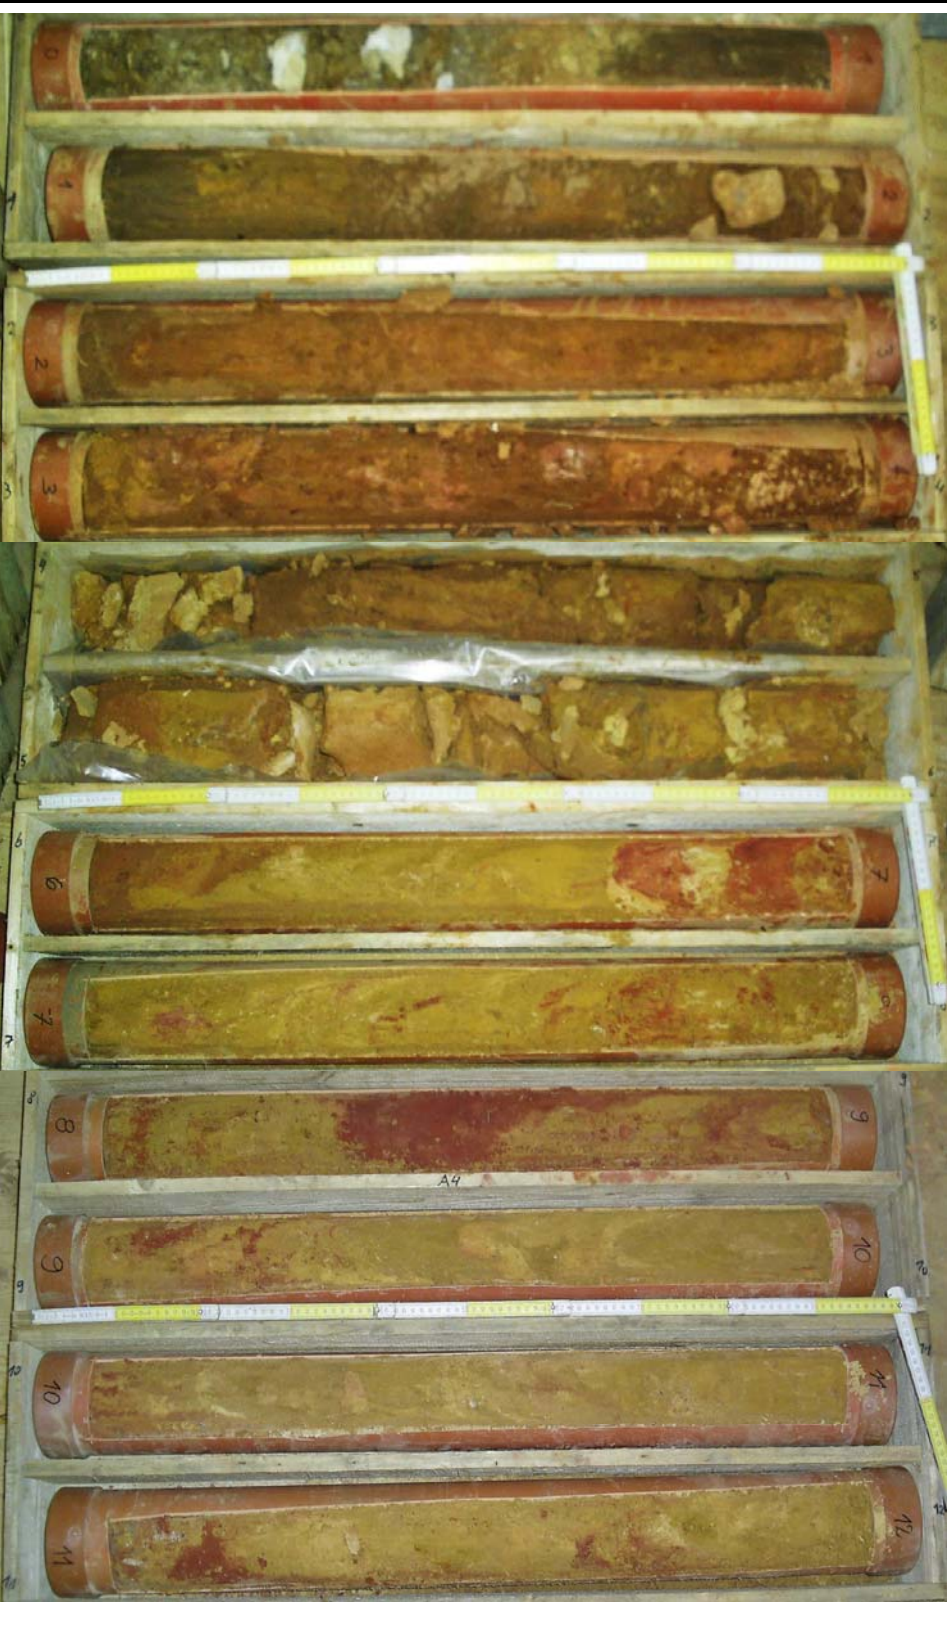
A 4/2012	Tiefe: 0 m bis 12 m	
gebohrt: 07.02.-14.02.2012	aufgenommen: 16.02.2012	
0 m 1 m 2 m 3 m 4 m 5 m 6 m 7 m 8 m 9 m 10 m 11 m

The photograph shows a wooden tray containing eleven soil core samples, numbered 0 to 11. The samples are arranged vertically and are approximately 1 meter long each. The soil is a reddish-brown color, with some samples showing signs of weathering or fracturing. A yellow measuring tape is visible between the samples, indicating their length. The tray is placed on a surface, and the background is a plain, light-colored wall.	1 m 2 m 3 m 4 m 5 m 6 m 7 m 8 m 9 m 10 m 11 m 12 m

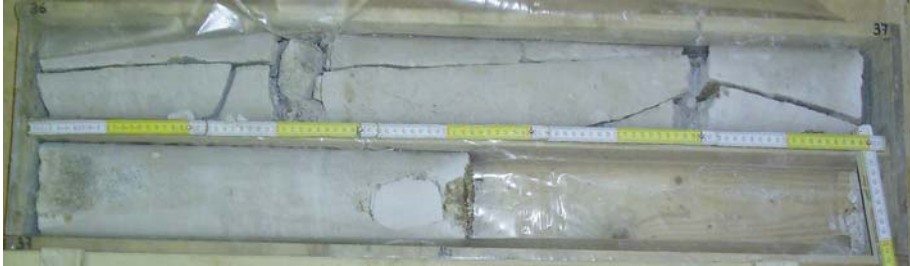
A 4/2012	Tiefe: 36 m bis 37,5 m
gebohrt: 07.02.-14.02.2012	aufgenommen: 16.02.2012

<p>The photograph shows a soil sample core in a wooden container. A yellow measuring tape is stretched across the core. On the left side, depth markers are labeled '36 m' and '37 m'. On the right side, depth markers are labeled '37 m' and '37,5 m'. The core shows some internal structure and a small circular hole.</p>

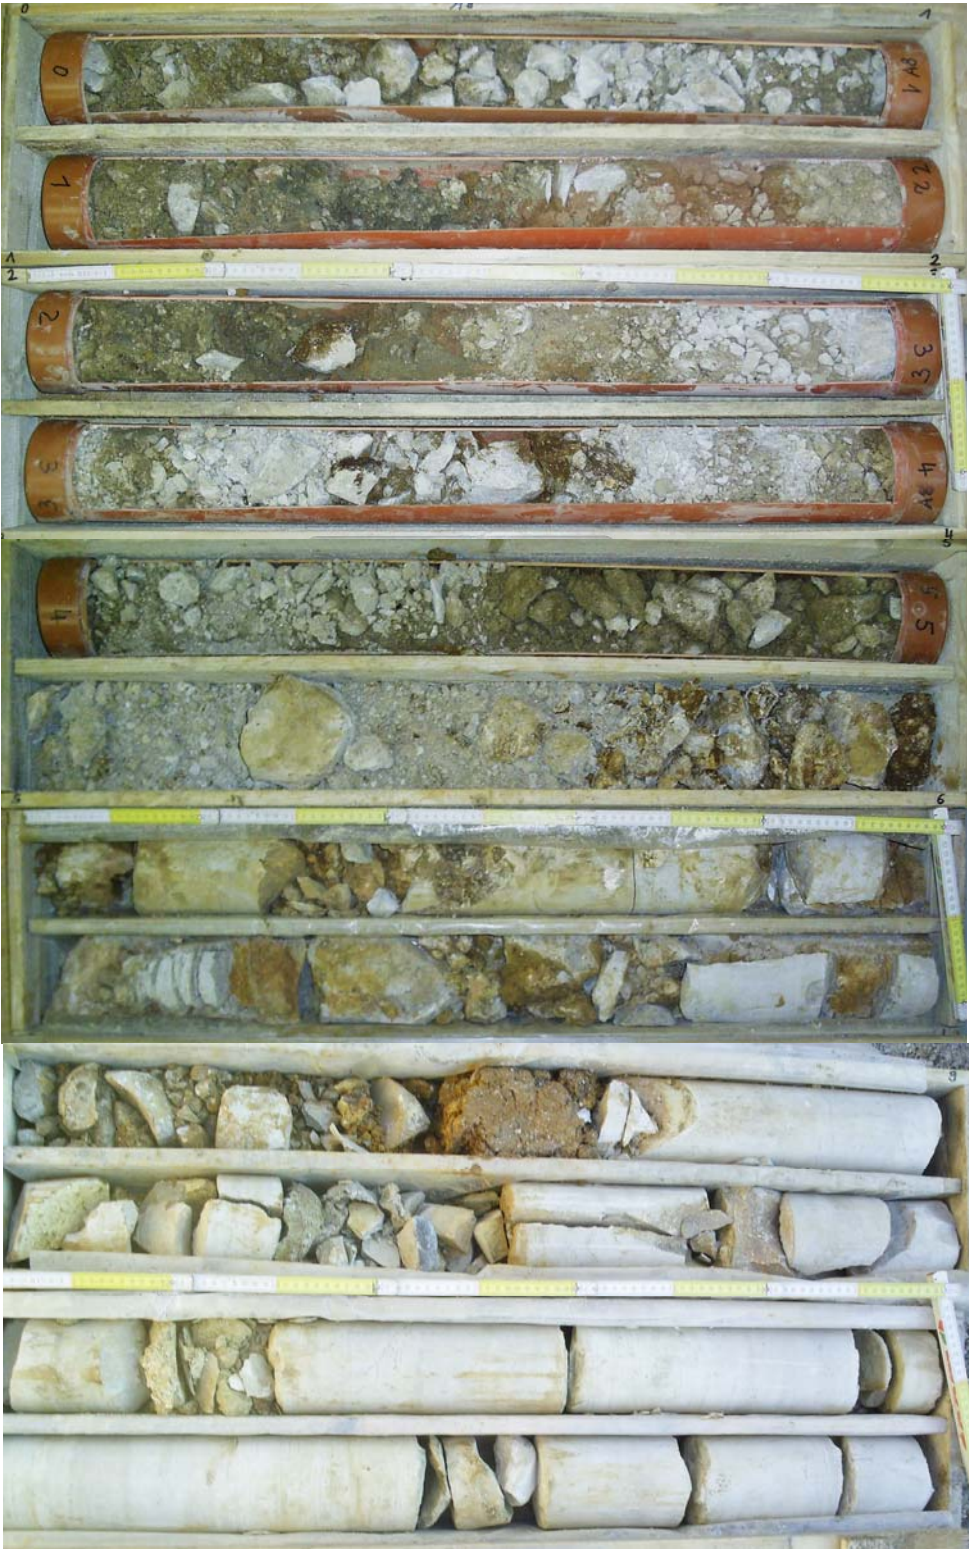
A 8a/2012	Tiefe: 0 m bis 12 m
gebohrt: 16.02.-20.02.2012	aufgenommen: 22.02.2012

<p>The photograph displays a vertical soil core sample, labeled 'A 8a/2012', extending from 0 m to 12 m depth. The core is divided into 12 distinct sections, each approximately 1 meter long, and is held within a wooden frame. The soil layers vary significantly in composition and color. The top section (0-1 m) contains a mixture of light-colored soil and small rock fragments. The second section (1-2 m) shows a more homogeneous, light brown soil. The third section (2-3 m) is characterized by a dense layer of small, light-colored rock fragments. The fourth section (3-4 m) contains larger, irregular rock fragments of varying sizes. The fifth section (4-5 m) is composed of a dense, light-colored soil with small rock fragments. The sixth section (5-6 m) shows a layer of soil with a prominent, large, circular rock fragment. The seventh section (6-7 m) contains a dense layer of large, irregular rock fragments. The eighth section (7-8 m) is composed of a dense layer of large, irregular rock fragments. The ninth section (8-9 m) contains a dense layer of large, irregular rock fragments. The tenth section (9-10 m) is composed of a dense layer of large, irregular rock fragments. The eleventh section (10-11 m) contains a dense layer of large, irregular rock fragments. The twelfth section (11-12 m) is composed of a dense layer of large, irregular rock fragments. A yellow measuring tape is visible on the right side of the core, indicating the depth of each section.</p>

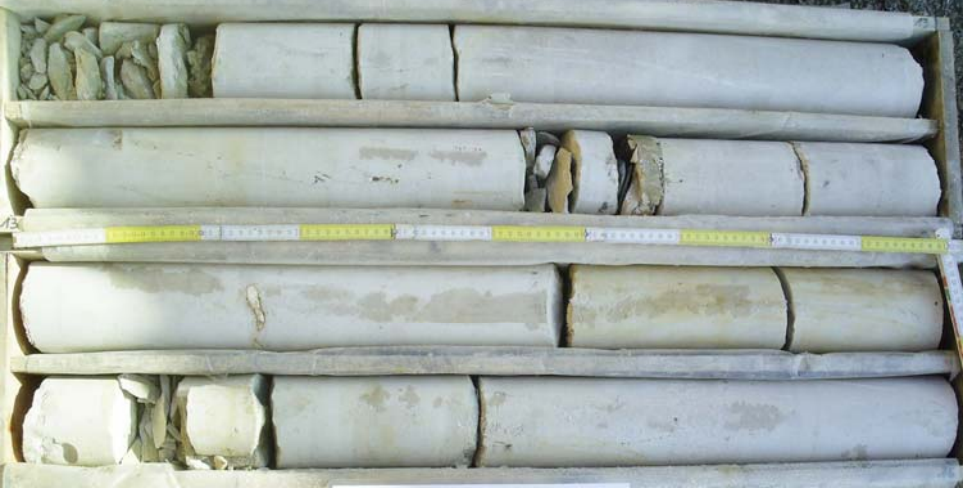
A 8a/2012	Tiefe: 12 m bis 16 m
gebohrt: 16.02.-20.02.2012	aufgenommen: 22.02.2012

<p>The photograph shows four horizontal rows of soil samples in a wooden box. Each row is labeled with a depth on the left and right sides: 12 m, 13 m, 14 m, and 15 m. The samples are light-colored, cylindrical cores. A yellow measuring tape is placed across the middle of the samples for scale. The samples show varying degrees of disturbance and fragmentation, particularly at the 12 m and 15 m depths.</p>

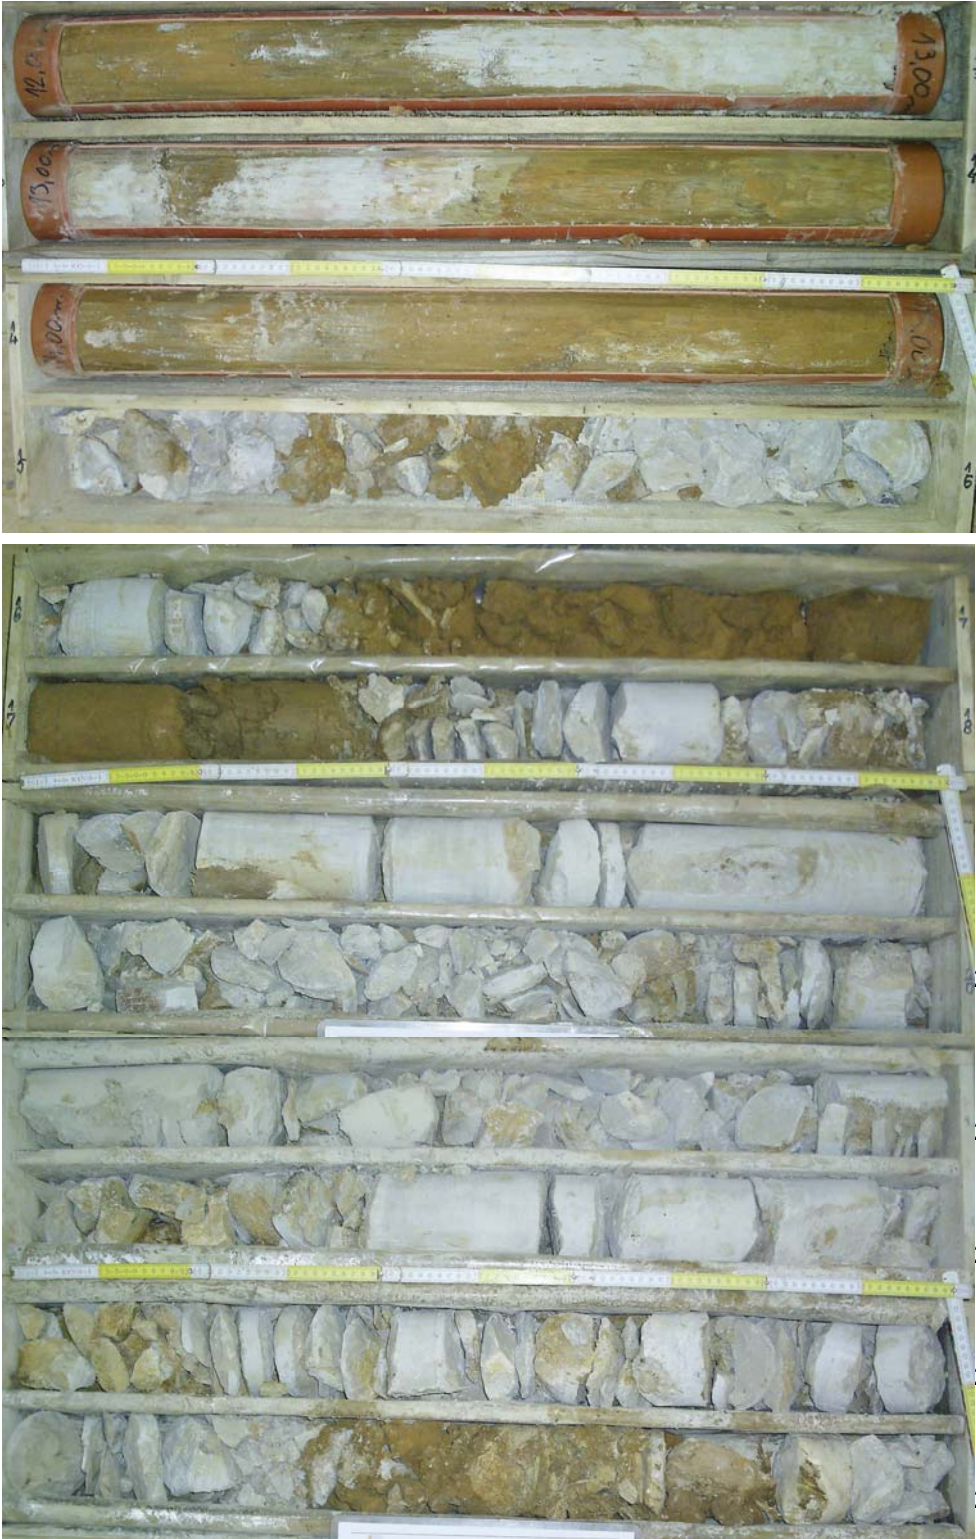
A 9/2012	Tiefe: 12 m bis 24 m
gebohrt: 22.02.-24.02.2012	aufgenommen: 27.02.2012

<p>The photograph displays a vertical soil core sample, divided into sections corresponding to depths from 12 meters to 24 meters. The top three sections (12m, 13m, and 14m) are contained in red plastic tubes. The 12m section is labeled '12.02' on the left and '13.00' on the right. The 13m section is labeled '13.00' on the left. The 14m section is labeled '14.00' on the left and '14.00' on the right. Below these tubes, the core is shown in a wooden frame, with sections labeled from 15m to 24m. The 15m section contains a layer of light-colored, irregular rock fragments. The 16m section contains a layer of brown, silty soil. The 17m section contains a layer of brown, silty soil. The 18m section contains a layer of brown, silty soil. The 19m section contains a layer of light-colored, irregular rock fragments. The 20m section contains a layer of light-colored, irregular rock fragments. The 21m section contains a layer of light-colored, irregular rock fragments. The 22m section contains a layer of light-colored, irregular rock fragments. The 23m section contains a layer of light-colored, irregular rock fragments. The 24m section contains a layer of brown, silty soil. A yellow and white measuring tape is visible in several sections, providing a scale for the sample.</p>

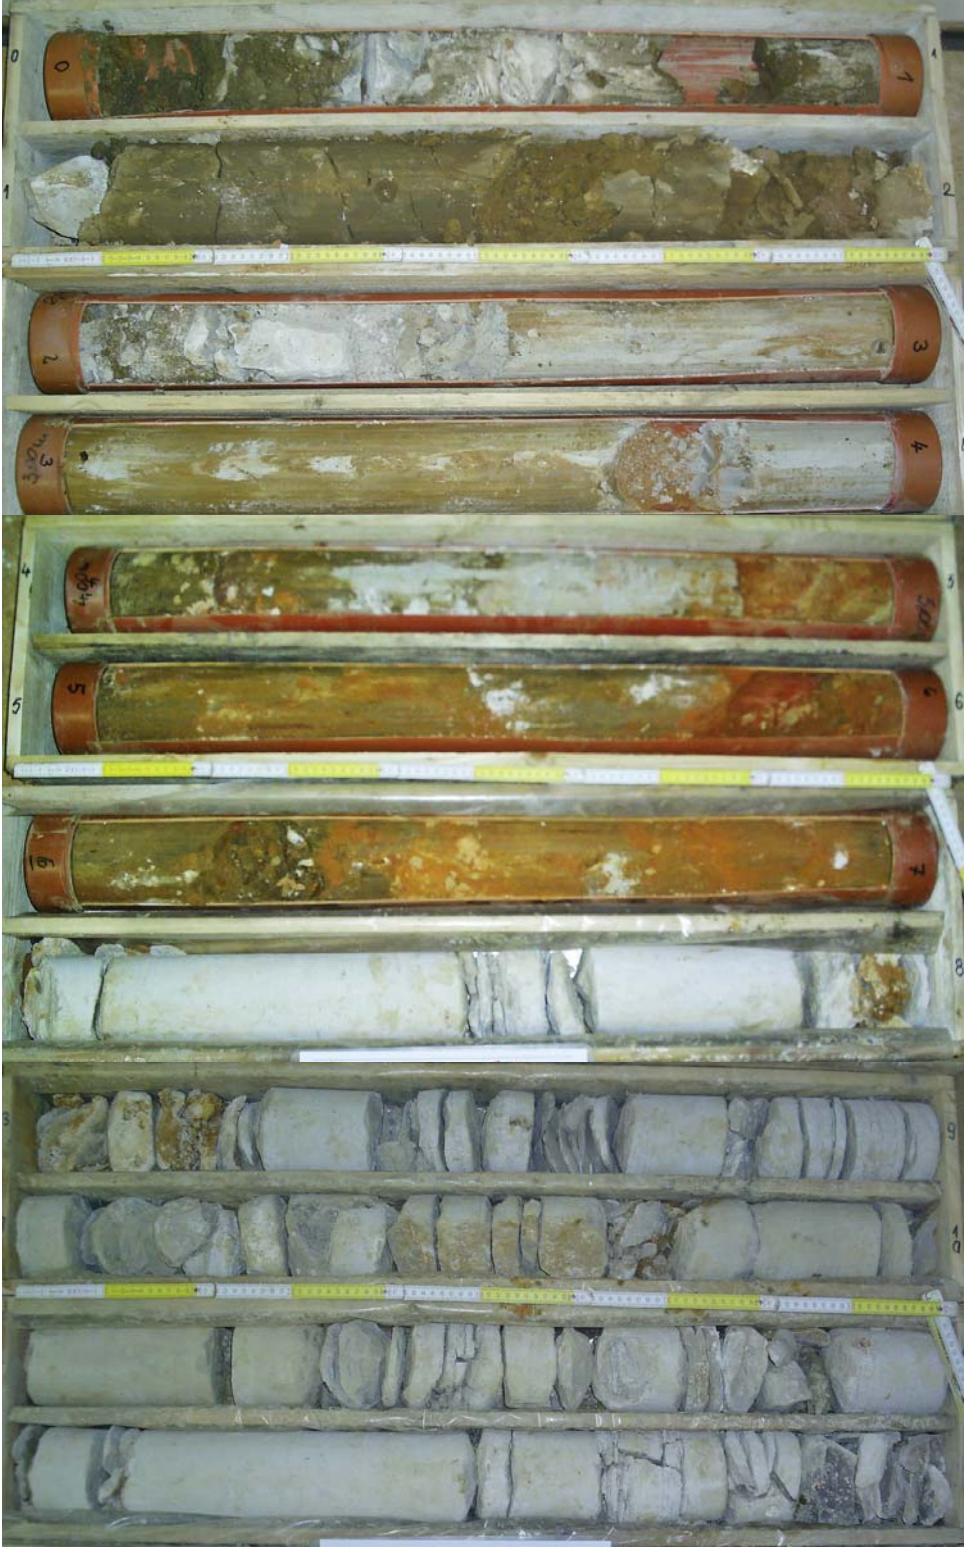
A 10/2012	Tiefe: 0 m bis 12 m
gebohrt: 16.02.-17.02.2012	aufgenommen: 20.02.2012

<p>The photograph displays a vertical sequence of soil core samples from a borehole, labeled from 0 m to 12 m. The samples are housed in a wooden frame with a yellow measuring tape visible between the sections. The soil layers vary in color and texture: the top 1 m (sample 0) is dark brown; the next 2 m (sample 1) is a lighter, more homogeneous brown; samples 2 and 3 (2-3 m) are light brown with some white material; samples 4 and 5 (3-5 m) are light brown with some white material; samples 6 and 7 (5-7 m) are light brown with some white material; sample 8 (7-8 m) is a very light, almost white material; samples 9 and 10 (8-10 m) are light brown with some white material; and samples 11 and 12 (10-12 m) are light brown with some white material.</p>
