31. Januar 2012

**Pumpspeicherkraftwerk Happurg · Sanierung Oberbecken  
Untergrundsanie rung im Bereich der verfüllten Versturzone**

**BAUGRUND - UND SANIERUNGSGUTACHTEN**

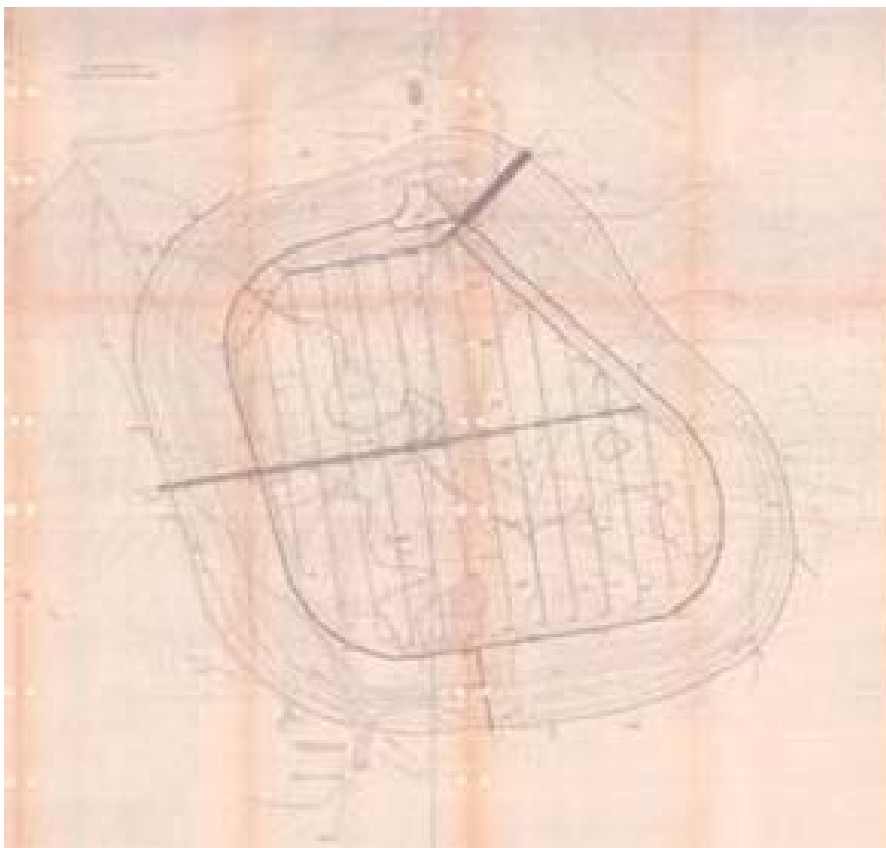
**Bild 5.1:** Planerische Darstellung der während der Bauausführung festgestellten Felsgrenze (Archiv)

In August 1962 wurde ein Gutachten des Bayrischen Geologischen Landesamtes vorgelegt [A09]. Das Gutachten wurde im Auftrag des Landratsamtes Hersbruck erstellt. Dieses Gutachten ist die erste vollständige Zusammenstellung und Interpretation der geologischen Verhältnisse für die Gründung des Oberbeckens. Hier wird eine schlüssige Erklärung der geologischen Verhältnisse sowie eine mögliche Erklärung des Schadensvorganges und -ursache gegeben. Bei der in den Plänen gekennzeichnete „Erosionsrinne“ handelt es sich nach diesem Gutachten um „... drei in etwa N-

S-Richtung aneinandergereihte größere, geschlossene Hohlformen, von denen eine mittlere ganz innerhalb des Speicherbeckens liegt; die beiden anderen jeweils unter dem Beckenrand hindurch reichen. Außerdem existieren eine Anzahl kleinere, aber markante Hohlformen innerhalb des Beckens.“ Es wird festgestellt, dass während der Bauzeit und Sanierungsarbeiten, beobachtet wurde, dass diese Hohlformen mit kreidezeitlichen Sanden und Tonen sowie eiszeitlichen Lehm gefüllt waren. Erst durch Wasseraustritte aus dem Oberbecken sind solche Kluffüllungen ausgespült worden, welches dann zu weiteren Erosion bis hin zu Bildung der Einsturztrichter geführt habe.

Die Felsränder, die offensichtlich während der Bauzeit kartiert worden waren (ohne dass eine entsprechende Dokumentation vorliegt), hatten ihren Weg in die Bestandspläne (Bild 5.1) gefunden. In einem Erfahrungsbericht der Großkraftwerk Franken AG vom Dezember 1977 findet sich die Aussage:

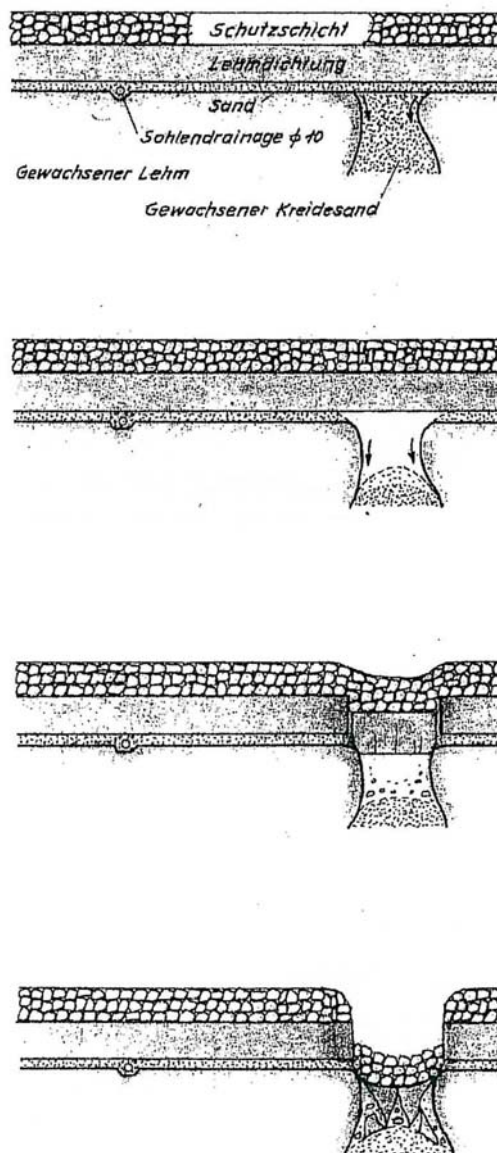
**Bild 5.2:** Erklärungsmodell für die Entstehung der Schäden in der Sohle gemäß Bericht von 1958 [A42]

In dem bereits Ende 1958 von O. Szüszner erstellten Bericht zur Oberbeckendichtung [A42] finden sich in Kapitel 3.6 'Oberbecken', detaillierte Ausführungen zu den Schadensfällen und deren Sanierung. Hervorzuheben ist die Beschreibung der Schäden in der Sohle im Jahre 1960. Auf Grund erhöhter Sickerwasserverluste wurde das Oberbecken entleert. Während der Entleerung war ein Loch in der Sohle von rund 0,5 m Durchmesser sichtbar. *„Erst als im Oberbecken kein Wasser mehr war und in der Einbruchstelle der Wasserspiegel bis in den Untergrund abgesunken war, sind plötzlich in der Nähe zehn weitere Einbrüche erfolgt. Die Sohle ist dort plötzlich abgesunken, in der Mitte der Absenkung ist eine Wasserfontäne aufgestiegen und die Schutzschicht mit der Dichtung in die Tiefe gestürzt. Es haben sich regelrechte Krater gebildet, die bis zu 10 m Durchmesser groß und bis zu 3 m tief waren.“* Als Hauptursache für die Schäden wird auch hier die Ausspülung von kreidezeitlichen Sandadern mit entsprechender rückschreitender Erosion unter der Sohle erklärt. Eine entsprechende Abbildung aus diesem Bericht stellt einen möglichen Erosionsvorgang dar (Bild 5.2).

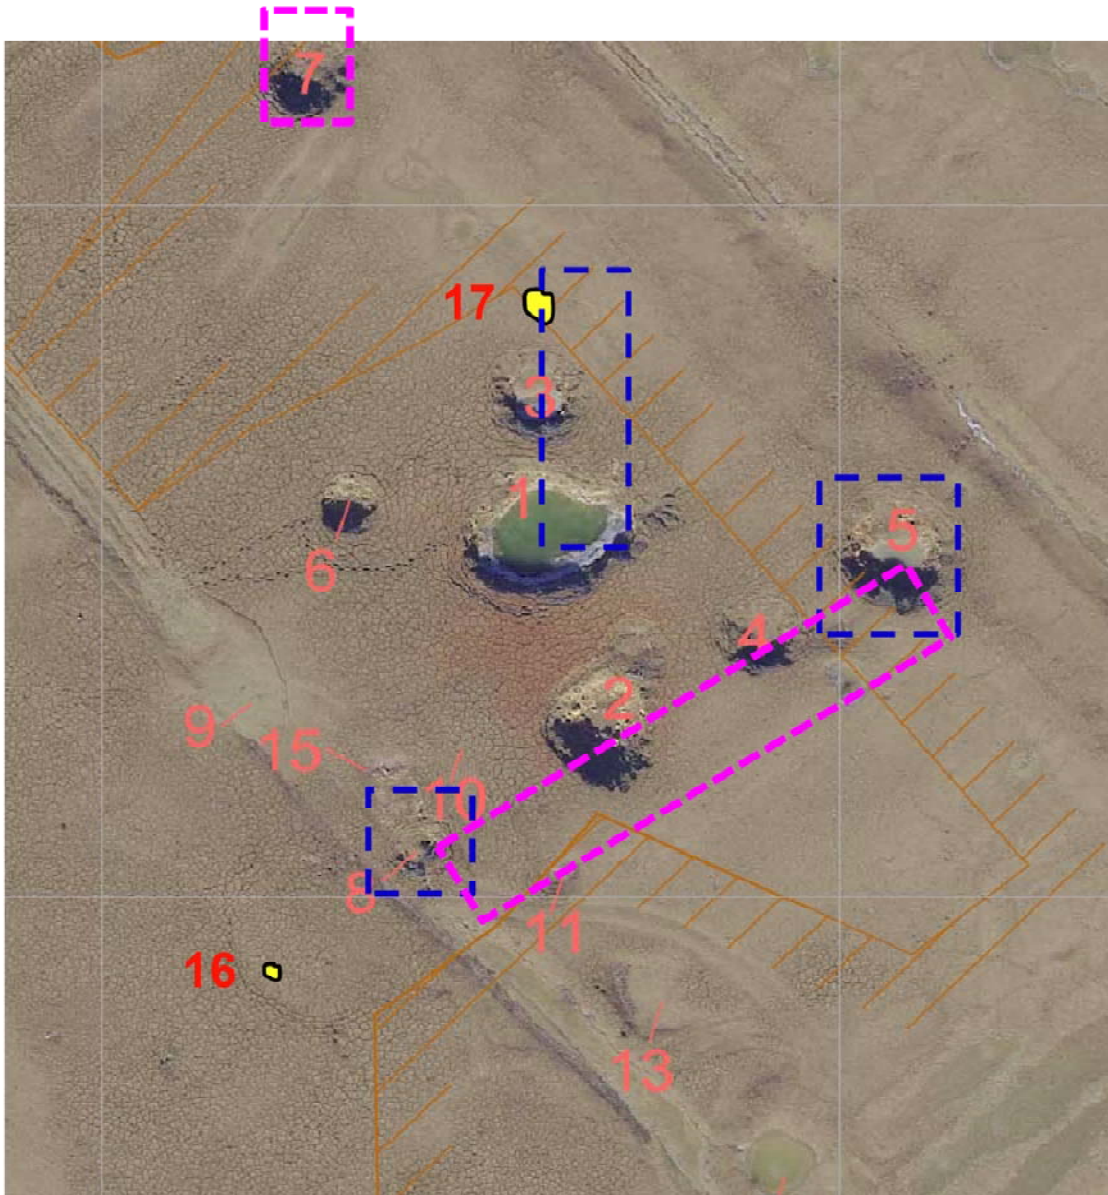
**Bild 6.1** Großschürfe zur Untersuchung der im Jahr 2011 aufgetretenen Einbrüche in der Beckensohle

Im Bereich der im Januar 2011 eingetretenen Sohleinbrüche wurde der Schadensmechanismus durch Großschürfe untersucht. Dabei wurden mehrere Großschürfe angelegt, mit denen einzelne, aber auch größere zusammenhängende Bereiche bis rund 5 m unter Beckensohle freilegt wurden. Der Aushub erfolgte teilweise großflächig horizontal in Schichten entsprechend des Aufbaus des Dichtungssystems bzw. in Schritten von rund 1 m in den Lockergesteinen, teilweise aber auch in vertikalen Schnitten, die durch das Zentrum der Einbruchtrichter gelegt wurden und so die Aufnahme und Analyse des Einbruchmechanismus im Anschnitt erlaubten.

Im Einzelnen wurden im Bereich der im Jahr 2011 eingetretenen Einbrüche folgende Großschürfe angelegt (Bild 6.1):

Die Einbruchtrichter 1, 3 und 17 wurden am 29.04.2011 durch einen Großschurf freigelegt. Der Aushub erfolgte einseitig im Sinne der Anlage eines vertikalen geologischen Schnittes durch die Einbruchtrichter. Der westliche Rand des Schurfes verlief dabei durch die Mittelpunkte der drei Einbruchtrichter (Bild 6.1). Die Ergebnisse werden sind detailliert in Anlage 7.3 beschrieben und photographisch dokumentiert.

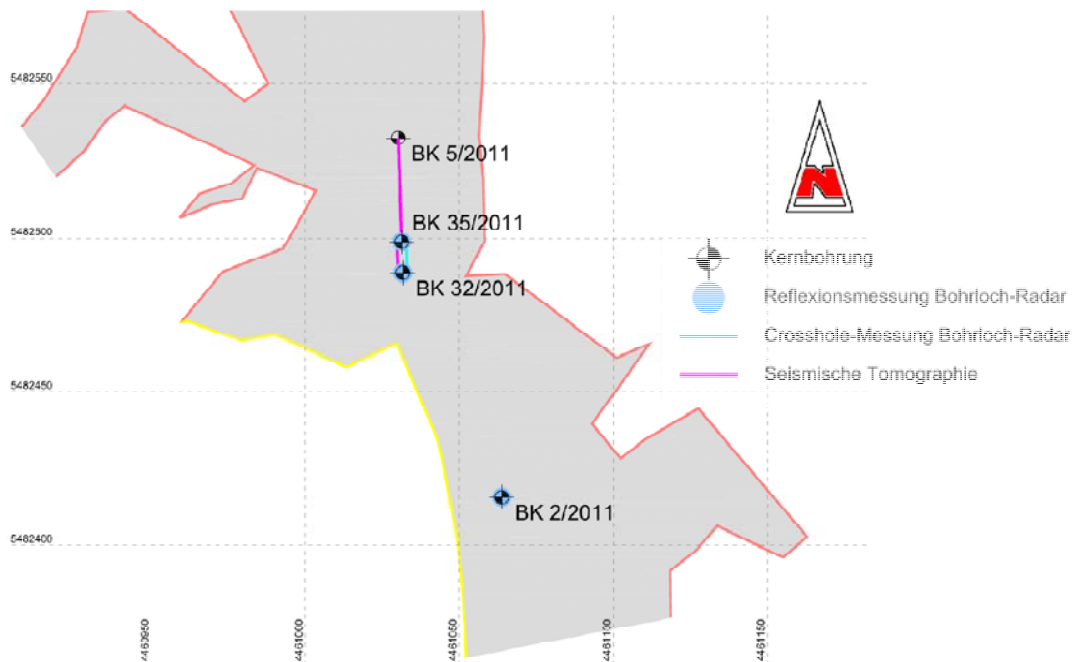
**Bild 6.1** Feldversuch zur Durchführung von Bohrlochmessungen in der Beckensohle: Lage der Kernbohrungen und der Messstrecken

Da die Ergebnisse der Bohrlochmessungen maßgeblich durch den horizontalen Abstand der Bohrungen beeinflusst wird, wurden für die Testmessungen die bereits abgeteuften Kernbohrungen BK 5/2011 und BK 32/2011 im westlichen Bereich des Beckens ausgewählt. Da der horizontale Abstand dieser beiden Bohrungen mit 44 m zu groß für die Bohrlochmessungen war, wurde die zusätzliche Zwischenbohrung BK 35/2011 im Abstand von 10 m nördlich zur Bohrung BK 32/2011 abgeteuft und über die gesamte Tiefe mit HDPE-Vollrohren ausgebaut. Dadurch ergab sich zwischen den Kernbohrungen BK 32/2011 und BK 35/2011 eine Messstrecke von ca. 9,9 m und zwischen den Kernbohrungen BK 35/2011 und BK 5/2011 von ca. 33,9 m Länge (Bild 6.1).

- Die Messungen zwischen BK 5/2011 und BK 35/2011 (Bild 6.1) lieferten keine verwertbaren Ergebnisse und zeigen, dass die Messstrecke, i.e. die Entfernung zwischen den beiden Bohrungen mit 33,9 m unter den gegebenen Randbedingungen zu groß ist. Unter den vorliegenden Verhältnissen in der Versturzzone (erdfeuchte inhomogenen Lockergesteine) wären für die seismische Tomographie Bohrungen in einem Abstand von maximal 10 m anzuordnen.
- Unter diesen Randbedingungen kann erwartet werden, dass die Grenze zu einem kompakten, ungestörten Kalkstein bestimmt werden kann.
- Alle Bohrungen müssten wasserdicht ausgebaut werden, um die Ankopplung von Quelle und Empfänger sicherzustellen.

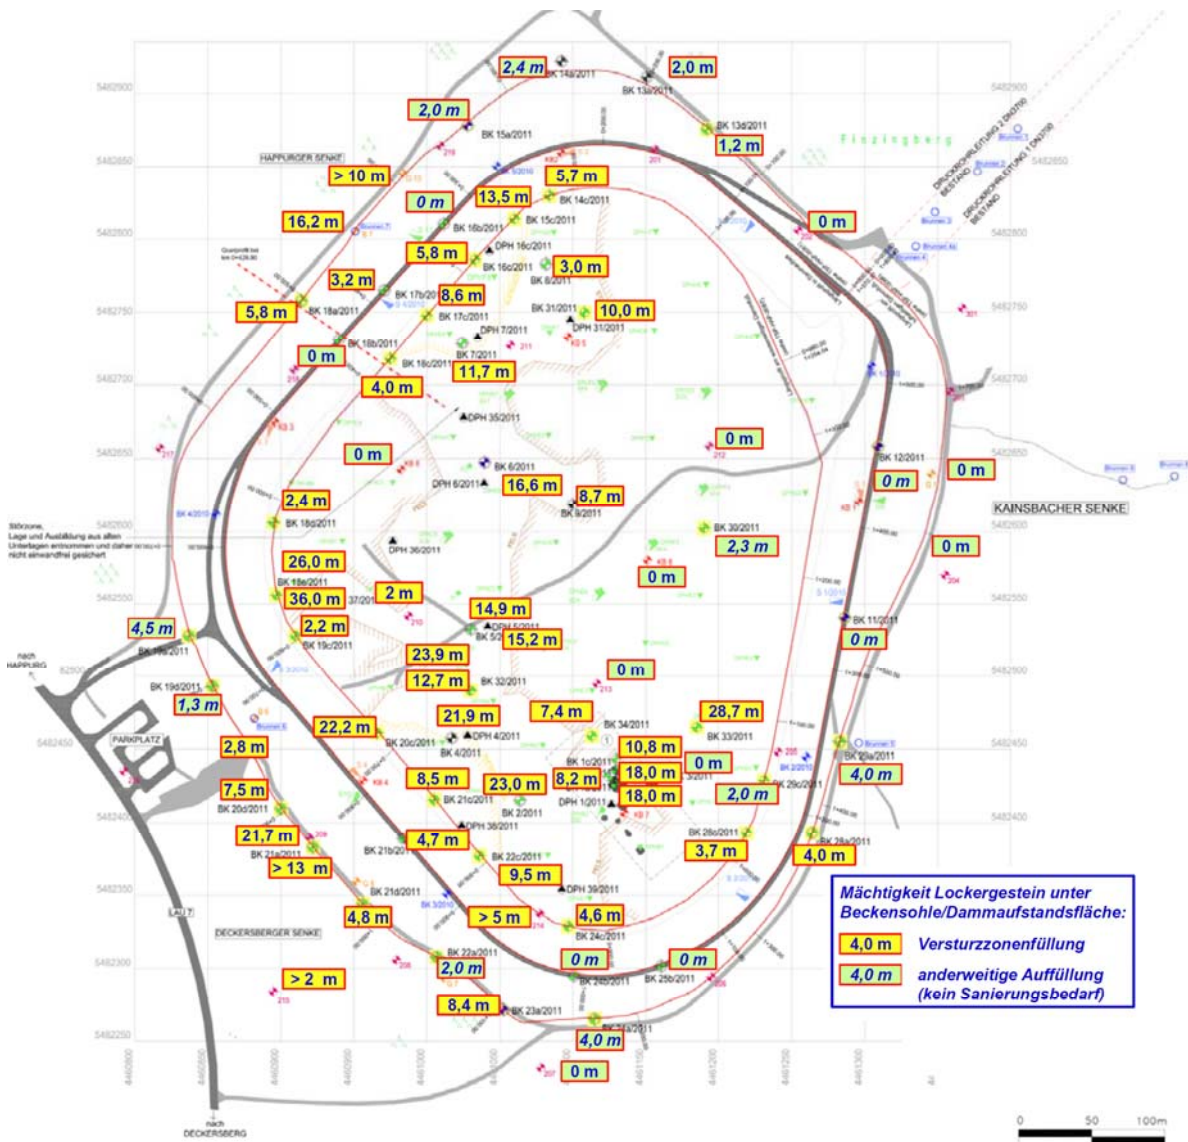
**Bild 7.1** Mächtigkeit der in den 2011 ausgeführten Kernbohrungen und früheren Aufschlüssen angetroffenen Lockergesteinsfüllung der Versturzzone

In Bild 7.1 ist die in den 2011 durchgeführten Kernbohrungen bezogen auf den jeweiligen Bohransatzpunkt aufgeschlossene Mächtigkeit der Lockergesteinsfüllung der Verbruchzone dargestellt. Zusätzlich wurden die Ergebnisse der früheren Untersuchungen (Abschnitt 7.1) berücksichtigt.

- Die in der BK 18e/2011 gemachte Beobachtung, dass unter einer offensichtlich kompakten Kalksteinformation erneut Lockergestein in nicht unerheblicher Mächtigkeit folgt, ist nicht singulär. Auch in der BK 2/1011 wurde unter Lockergesteinen ab 5,3 m bis 9,0 m und von 9,6 m bis 11,0 m unter Beckensohle zunächst hellgrauer Kalkstein angetroffen, unter dem erneut halbfeste schluffige, sandige Tone und schluffige Sande bis in 23,0 m Tiefe folgen und erst ab dieser Tiefe wieder von kompakten, harten Kalkstein unterlagert werden. In der außerhalb der eigentlichen Verbruchzone, im östlichen Teil des Beckens auf Grund einer in den Ergebnissen der 1. Phase der geophysikalischen Untersuchungen erkennbaren Anomalie angeordneten Kernbohrung BK 33/2011 wurde zwischen 2,0 m und 5,9 m unter Beckensohle weitgehend kompakter Kalkstein angetroffen, der bis in 28,7 m Tiefe von Lockergesteinen, überwiegend locker gelagerten schwach schluffigen Feinsanden und eingeschalteten stark sandigen Schluffen weicher und steifer Konsistenz unterlagert wird, bevor ab 28,7 m Tiefe unter Beckensohle wieder sehr kompakter Kalkstein ansteht.

Vermutlich handelt es sich bei dergestalt aufgeschlossenen Formationen um verfüllte Karsthöhlen, die eine noch intakte (Kalkstein-)Decke besitzen. Denkbar ist auch, dass es sich im Einzelfall um vorspringende bzw. auskragende Kalksteinstrukturen handelt, bei der die Kernbohrung die vorspringende 'Felsnase' durchörtert hat, bevor wieder die darunter anstehenden Lockergesteine aufgeschlossen wurden.

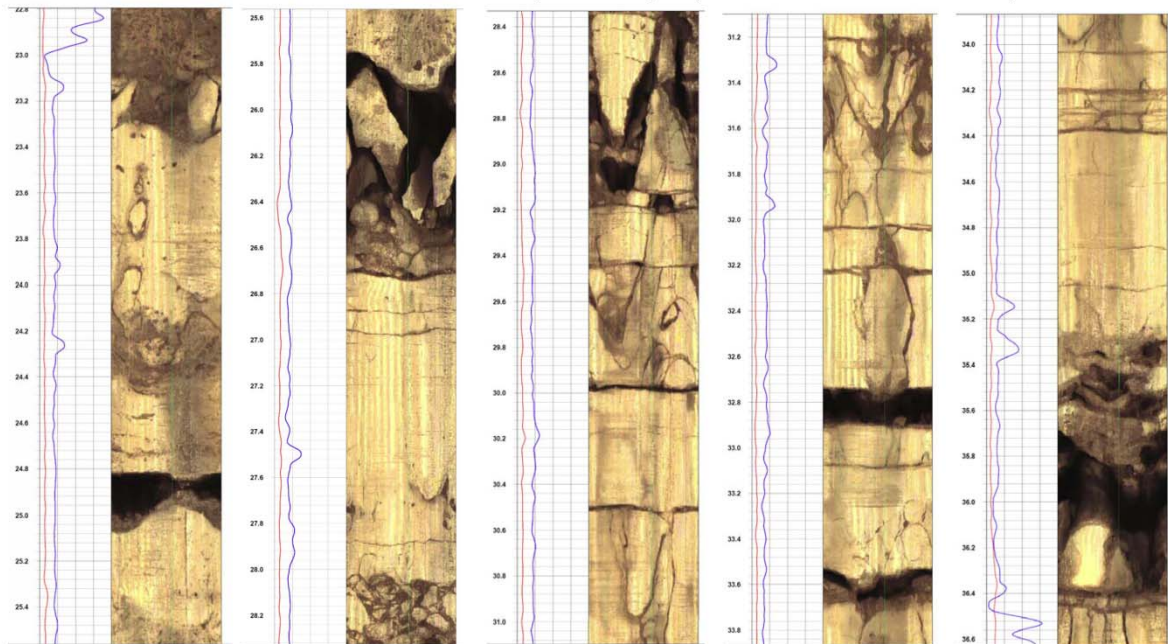
**Bild 7.4** Beispiel für die Ergebnisse der Bohrlochscannermessungen:  
BK 12/2011 (Dammaufstandsfläche außerhalb Störzone)  
Scan von 22,8 m bis 36,6 m (Dammaufstandsfläche bei 20,7 m)

Als Beispiel gibt Bild 7.4 die Ergebnisse der Bohrlochscannermessungen in der unter dem nordöstlichen Abschnitt des Ringdammes, außerhalb der Versturzzone liegenden Kernbohrungen BK 12/2011 wieder. Die Bohrung wurde überwiegend klargespült und liefert eine gute Bildqualität der Bohrlochwandung. Dargestellt ist der Tiefenbereich von 22,8 m bis 36,6 m unter dem auf der Dammkrone liegenden Ansatzpunkt. Die Dammaufstandsfläche liegt bei 20,7 m unter Bohransatzpunkt, so dass die in Bild 7.4 dargestellten Bohrlochscannermessungen den Tiefenbereich von 2,1 m bis 15,9 m unter Dammaufstandsfläche wiedergeben. In diesem Bereich sind deutliche Verkarstungserscheinungen erkennbar. Es finden sich frei gespülte oder offene Kluffüllungsbereiche mit mehreren Dezimetern Mächtigkeit. Insbesondere im Tiefenbereich zwischen 25,8 m und 26,7 m sowie zwischen 35,3 m und 36,4 m finden sich offene Karststrukturen von jeweils rund 1 m Höhe. Die Schichtung lagert flach mit einem alterierenden Einfallen in Vorzugsrichtungen E über S nach W und N.

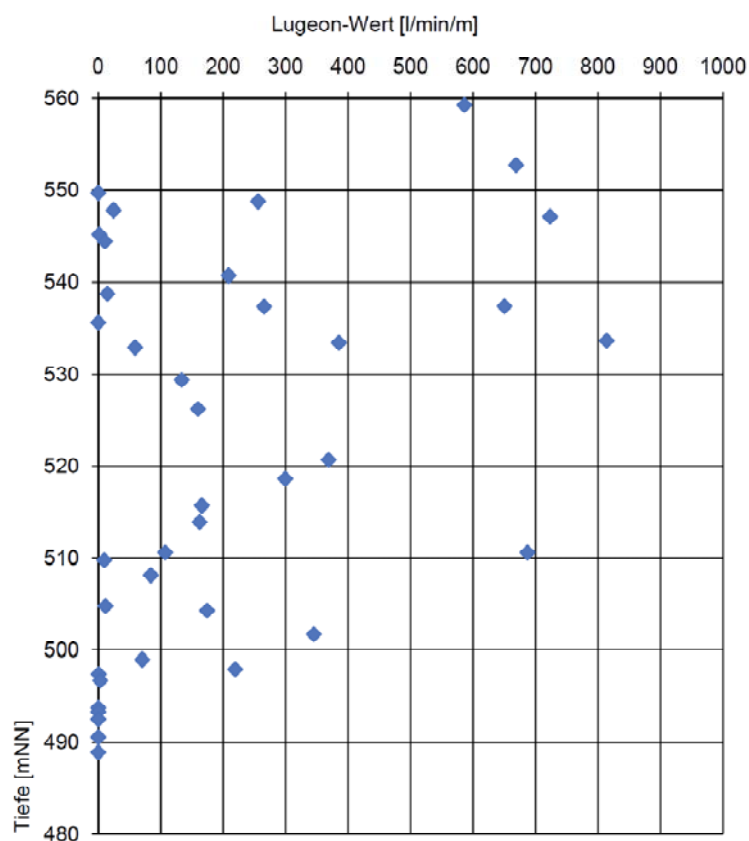
**Bild 7.5** Tiefenabhängige Darstellung der aus den WD-Tests ermittelten Lugeon-Werte (13 Lugeon-Werte > 1.000 l/min/m im Tiefenbereich 525 mNN bis 555 mNN nicht dargestellt)

- In 20 WD-Versuchen wurden Lugeon-Werte zwischen 100 und 1.000 l/min/m ermittelt. Der in diesen Versuchen anstehende Kalkstein ist überwiegend geklüftet, die Klüfte sind überwiegend offen. Der Verlauf der p-Q-Kurven zeigt überwiegend ein vollkommen elastisches Verhalten des Gebirges bzw. charakteristische Freispüleffekte oder Klüftöffnungen.
- In 13 WD-Versuchen lag der Lugeon-Wert sogar über 1.000 l/min/. Ein nennenswerter Druckaufbau war hier in der Regel bei Fließraten von > 3 l/s bzw. > 100 l/min/min nicht möglich (meist  $p < 0,5$  bar). In der Regel korrelieren diese Versuchsergebnisse in Abgleich mit den Ergebnissen der Kernbohrungen und der Bohrlochscannermessungen mit stark geklüfteten Partien des Kalksteins, offenen Klüften und teilweise ausgeprägten Karststrukturen.

In der Summe belegen die Ergebnisse der in den Jura-Kalksteinen unter dem Oberbecken durchgeführten hydraulischen Bohrlochversuche die hohe und sehr hohe Systemdurchlässigkeit dieses Kluftgrundwasserleiters. Nur lokal, in geringer geklüfteten Partien des Kalksteins ergeben sich geringere Systemdurchlässigkeiten. Eine unmittelbare Tiefenabhängigkeit ist nicht erkennbar (Bild 7.5), doch liegen die besonders hohen Lugeon-Werte  $> 1.000 \text{ l/min/m}$  überwiegend auf den ersten 30 m unter Beckensohle.

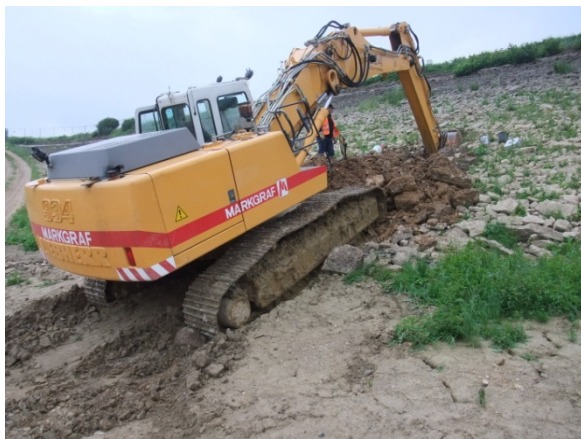
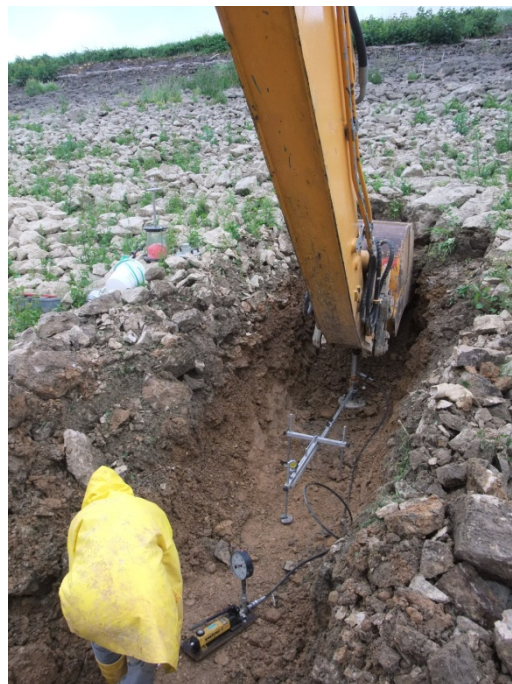
**Bild 7.14** Ausführung der Plattendruckversuche in der wasserseitigen Böschung des Ringdamms

- Auf der Beckensohle behinderte Stauwasser, das sich auf der Lehmdichtung gesammelt hatte und teilweise die überlagernde Schutzschicht bis zu 0,5 m hoch einstaute, die Durchführung der Versuche erheblich, zumal auch durch den Einsatz kräftiger Tauchpumpen der Zufluss kaum oder im Einzelfall gar nicht beherrscht werden konnte.
- In den Flanken der wasserseitigen Böschungen des Ringdamms mussten Schürfe hergestellt werden, um die Plattendruckversuche auf den Schichten des Dichtungssystems ausführen zu können. Dabei musste in den Steinwurf eingeschnitten werden, so dass die Durchführung der Versuche nicht nur durch die Schwierigkeit, eine ebene Aufstands- und Versuchsfläche in den Böschungen, sondern auch durch drohenden Nachfall behindert wurde (Bild 7.14).

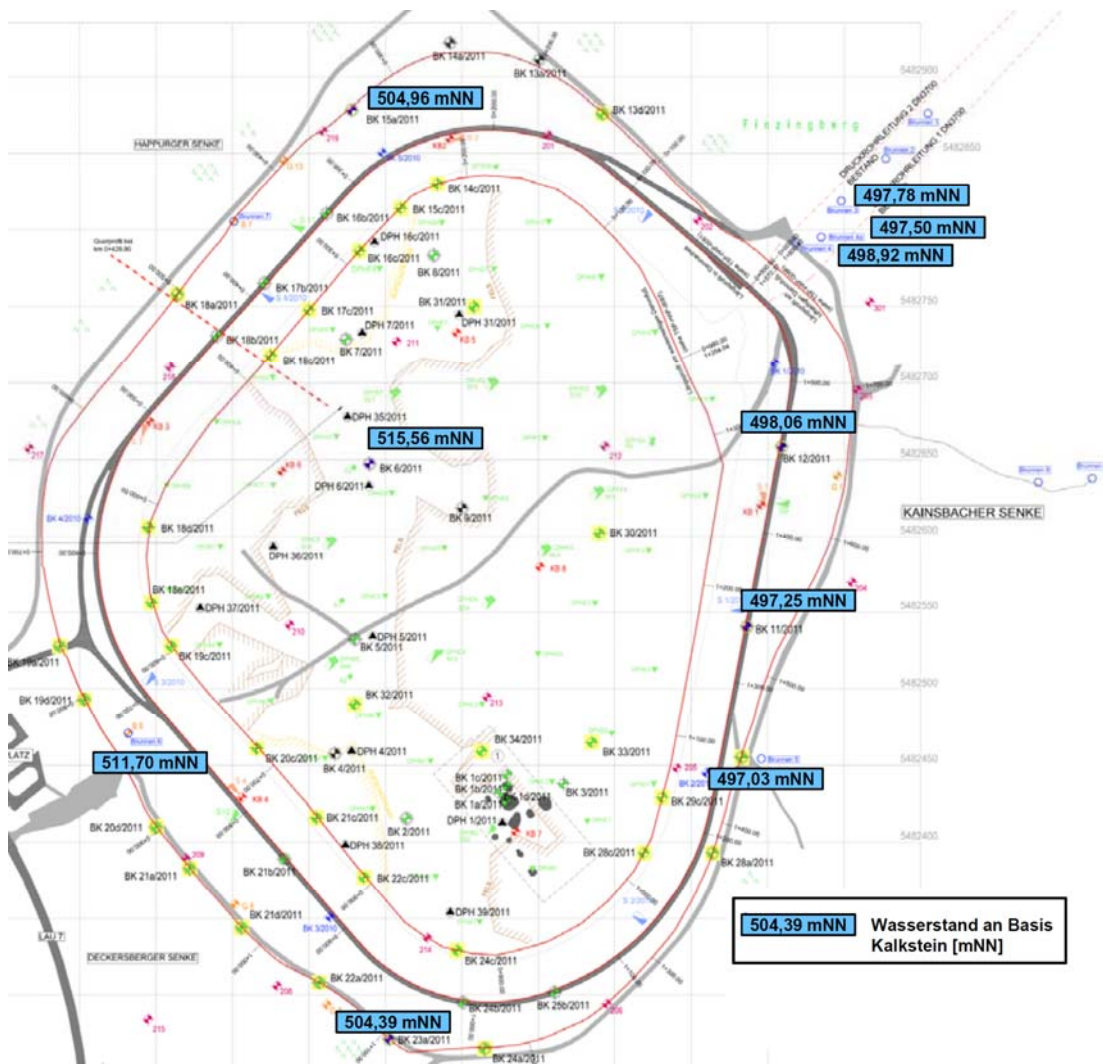
**Bild 7.15** an der Basis des Jurakalksteins über dem Ornatenton gemessene Wasserstände zum Stichtag 20.07.2011

Bild 7.15 zeigt die am 20.07.2011 gemessenen Grundwasserstände und ist typisch für die räumliche Verteilung der an der Basis des Kalksteins gemessenen Wasserstände.

Danach wird, wie bereits während der Erkundungsmaßnahmen, in der im mittleren Beckenbereich liegenden Messstelle BK 6/2011 mit 515,56 mNN der höchste Wasserstand gemessen. Nach Norden, zur BK 15a/2011, fällt der Wasserstand um rund 10,5 m auf 505,0 mNN ab (Gefälle 8 %). Im Nordosten und Osten des Beckens werden auf dem Ornatenton zum gewählten Stichtag Grundwasserstände

von 497,25 mNN bis 498,9 mNN gemessen, so dass sich hier zur Beckenmitte hin ein Potentialdifferenz von rund 17 m ergeben würde.

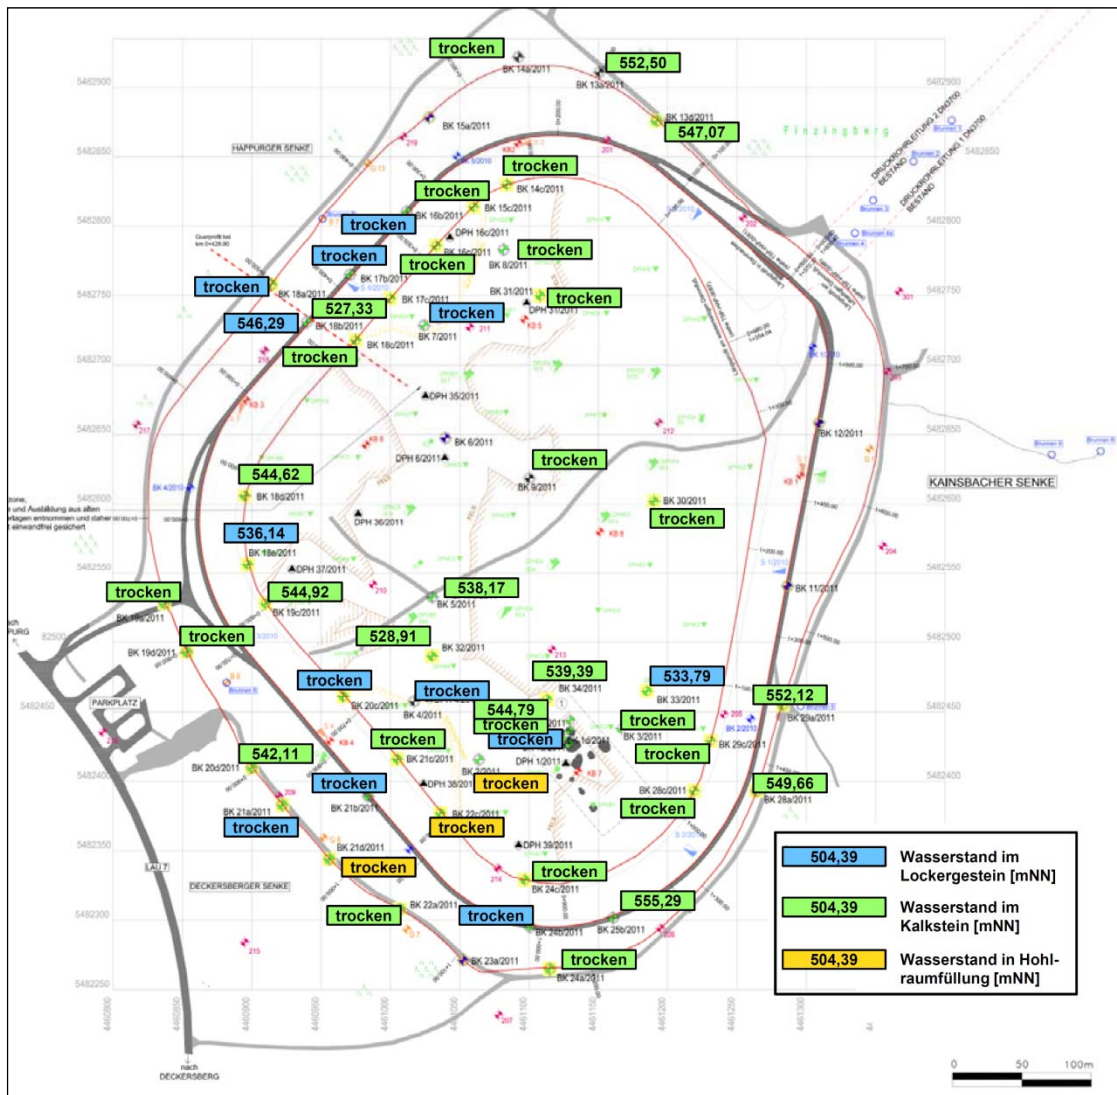
**Bild 7.16** In den Lockergesteinen und dem Kalkstein im Tiefenbereich 7 m bis 35 m gemessene Wasserstände am Stichtag 20.07.2011

In der Summe ist festzustellen, dass in den Lockergesteinen der Versturzzone kein aushaltender Grundwasserleiter vorhanden ist. Auch Hinweise auf Schichtwasservorkommen gibt es nur sehr begrenzt. BK 33/2011 liefert einen entsprechenden Hinweis,

Bild 7.16 fasst die am Stichtag 20.07.2011 in dem Tiefenbereich 7 m bis 35 m unter Beckensohle gemessenen Wasserstände zusammen.

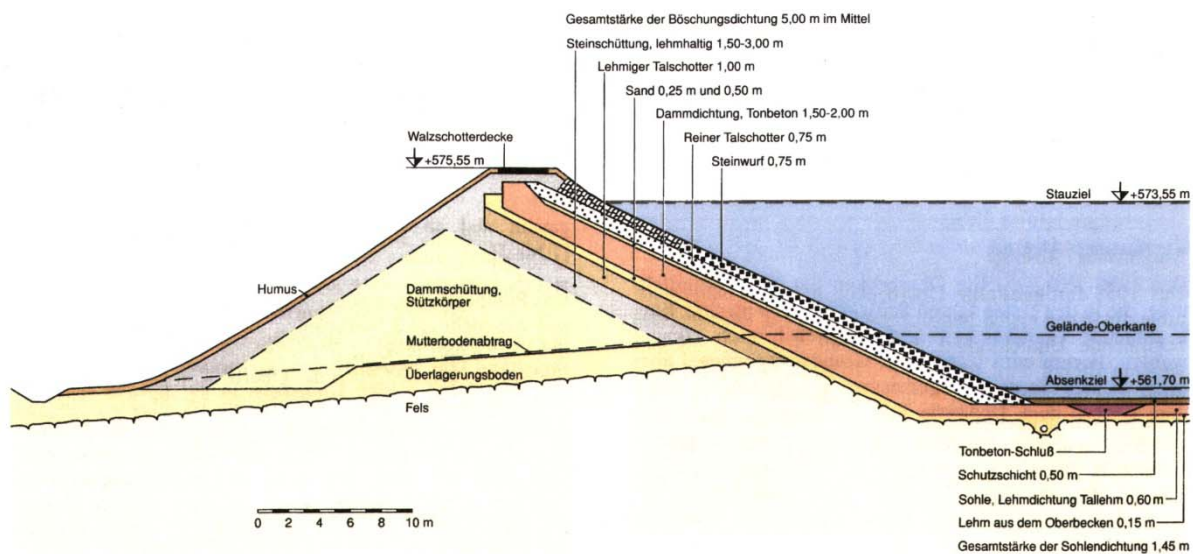
Der im Schnitt (Bild 8.2) dokumentierte Regelaufbau bestehend aus

- Steinwurf 0,75 m,
- 'reiner Talschotter' 0,75 m,
- oberem Drainagesand 0,25 m,

- Tonbeton als Dammdichtung 1,5-2,0 m,
  - unterem Drainagesand 0,50 m,
  - Lehmigem Talschotter 1,00 m,
  - Lehmhaltiger Steinschüttung 1,50-3,00 m und der
  - Dammschüttung (Stützkörper), die auf dem
  - Kalkstein des Oberen Jura auflagert,
- konnte mit den Kernbohrungen und Schürfen weitgehend bestätigt werden.

**Bild 8.2** Regelaufbau Ringdamm und Beckensohle

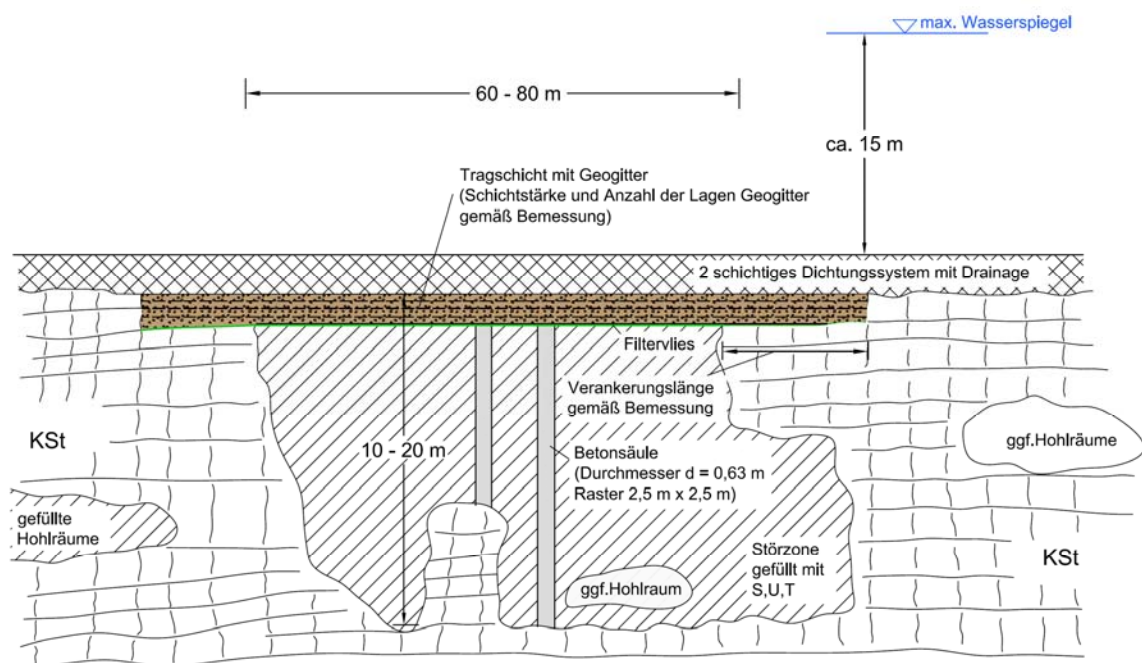
**Bild 12.2** Schematische Darstellung der Sanierungsvariante C für die Beckensohle: Doppellagiges Dichtungssystem mit bewehrte punktgestützter Tragschicht und Betonsäulen

Bei der Variante C wird unter einer wiederum mit Geokunststoffen bewehrten Tragschicht der Untergrund mit säulenförmigen Tragelementen ertüchtigt. Je nach gewähltem Säulen-System und Einbringverfahren kann dabei im Zuge der Bauausführung eine weitreichende Hohlräumdetektion und auch eine Baugrundertüchtigung zwischen den Säulen erreicht werden.

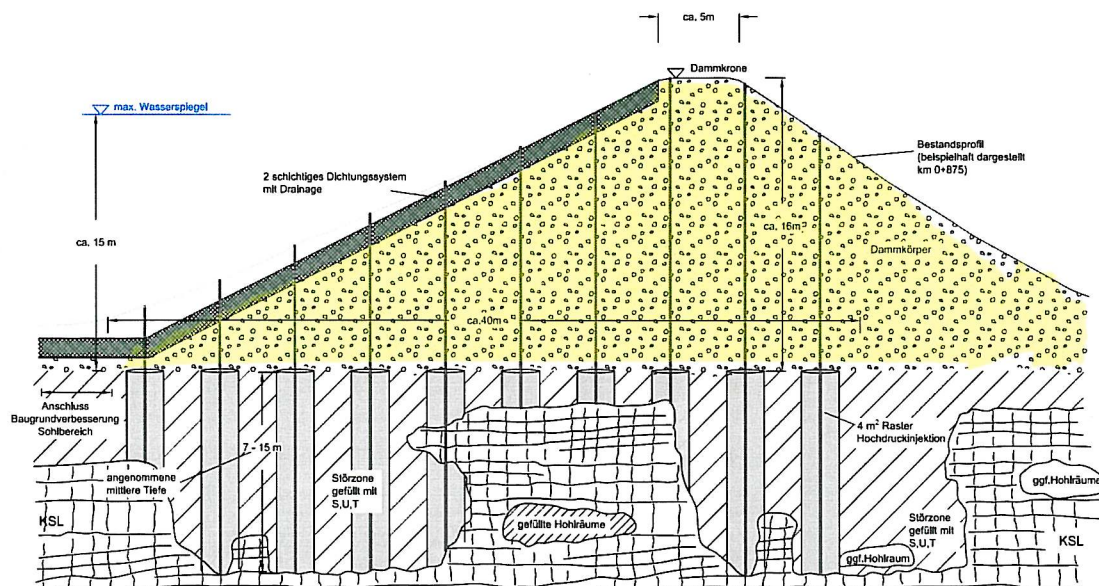
**Bild 12.4** Schematische Darstellung der Sanierungsvariante A für die Dammaufstandsfläche: Ertüchtigung / Immobilisierung der Lockergesteinsfüllung mit rasterförmig angeordneten Düsenstrahlsäulen

Gegenstand der Maßnahmen der Variante A ist eine Stabilisierung der Störzonenfüllung unter der Dammaufstandsfläche mit dem Ziel, bestehende große Hohlräume zu verfüllen und das Material säulenförmig so zu stabilisieren, dass es bei Grundwasserströmungen nicht mobilisiert werden kann. Werden die Säulen in einem gleichmäßigen Raster hergestellt, ergibt sich ein Stützraster unter der Dammaufstandsfläche (Bild 12.4). Die Düsenstrahlsäulen sind dabei bis auf die Oberfläche des soliden Kalksteins zu führen. Freiheitsgrade für die Bemessung sind der Säulendurchmesser und der Säulenabstand im Raster.

Da bei diesem Verfahren keine lastverteilende Tragschicht o.ä. hergestellt wird bzw. nur mit erheblichen technischen und wirtschaftlichen Aufwand realisiert werden könnte (z.B. durch eine im Düsenstrahlverfahren hergestellte Düsenstrahlsohle) muss die Lastverteilung aus dem Damm auf die Säulen durch Gewölbewirkung im Dammkörper erfolgen. Dabei kann die hohe Scherfestigkeit der den Schüttkörper bildenden Kalksteinschüttung ausgenutzt werden.

Der Abstand der in einem gleichmäßigen Raster angeordneten Säulen ist hinsichtlich dieser Gewölbewirkung festzulegen, d.h. zu begrenzen. Für die Abbildung der räumlichen Gewölbewirkung - maßgebend werden die diagonalen Spannungsbögen - bestehen vereinfachende analytische Berechnungsmodelle. Letztlich werden aber im Rahmen der weiteren Planungsschritte dreidimensionale numerische Berechnungen zur Untersuchung der Wechselwirkungen erforderlich.

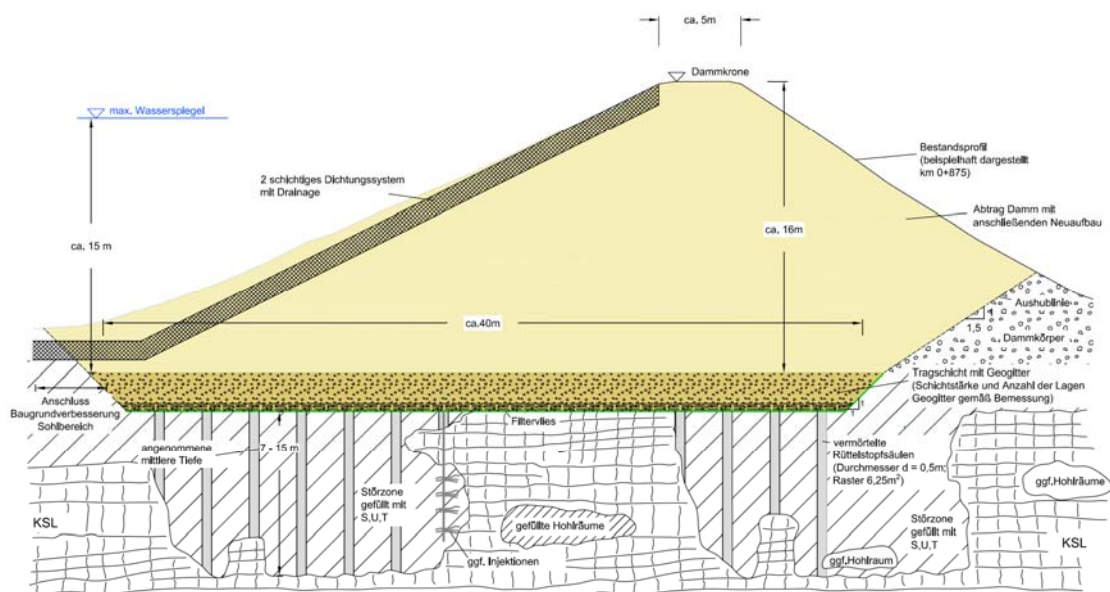
**Bild 12.5** Schematische Darstellung der Sanierungsvariante B für die Dammaufstandsfläche: Rückbau Damm, Baugrunder-

tüchtigung mit Bohrsäulen und bewehrter Tragschicht,  
Wiederaufbau des Damms

Die Variante B sieht einen Rückbau des Ringdamms in den Teilbereichen vor, in denen dieser nach den Ergebnissen aller Erkundungsmaßnahmen potentiell auf der Störzonenfüllung gegründet ist (Bild 12.5). Der Rückbau des Ringdamms besitzt vier wesentliche technische Vorteile:

tuation im Planum kann nach Rückbau des Ringdammes in den Verdachtsflächen visuell überprüft werden. Damit kann sicher beurteilt werden, in welchen Abschnitten der Ringdamm auf Kalkstein aufsteht und in welchen Bereichen eine Versturzzonefüllung ansteht. Damit können auch die Maßnahmen zur Baugrundstabilisierung zielgerichtet angepasst und ausgeführt werden.

- Alle Untergrundertüchtigungsmaßnahmen können von einem ebenen Planum aus durchgeführt werden.
- Anstelle des technisch und ökonomisch aufwändigen Düsenstrahlverfahrens können die auch im Beckenbereich vorgesehenen konventionellen Gründungssysteme und Herstellungsverfahren für Bohrpfähle, Ortbetonrammpfähle oder vermörtelte Schottersäulen eingesetzt werden. Damit können die Gründungsarbeiten deutlich schneller und technisch weniger aufwändig realisiert werden als bei der Variante A.

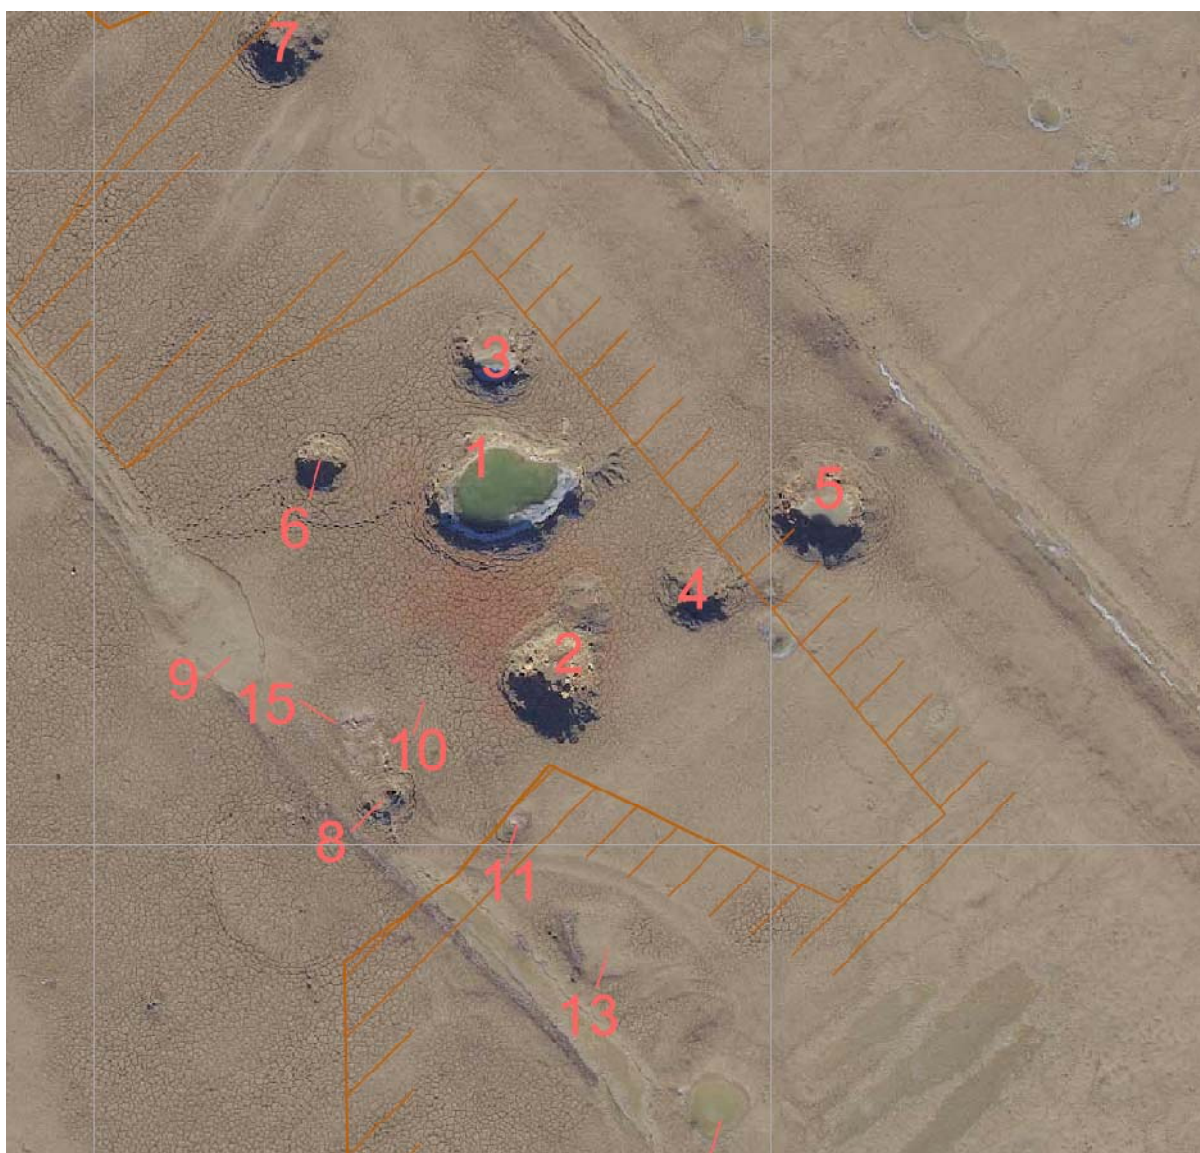
**Bild 1:** Luftbild der Einbrüche (Januar 2011)

Der Einbruchtrichter 17 liegt rund 6 m (Abstand Mittelpunkte) nördlich des Einbruchtrichters 3 (siehe Bild 4.1). Zwischen dem Entleeren des Beckens am 18./19.01.2011 und dem 26.04.2011 hatte es keine Hinweise auf eine Anomalie an dieser Stelle gegeben. Auch das Luftbild (Anlage 2.1, Bild 1) lieferte keine Hinweise. Wenige Tage vor dem Einbruch waren noch geoelektrische Messungen durchgeführt wurden, bei denen eine Elektrode auf dem späteren Einbruchtrichter platziert wurde (pinker Punkt in Bild 3.4, bzw. in Anlage 2.1, Bilder 20 bis 23). Der Einbruchtrichter breitete sich bezüglich der Ausdehnung in der Fläche und dem Absackmaß in den ersten beiden Tagen nach dem 26.04.2011 rasch aus, wie die Bilddokumentation belegt. Zwischen dem 28.04. und 29.04.2011 wurde innerhalb von 18 Stunden noch eine Zunahme des Absackmaßes um 3 cm bis 4 cm gemessen. Das Schadensbildes ist als 'typisch' zu bezeichnen: es besitzt eine nahezu kreisrunde Form, das Beckensediment beginnt eben abzusacken mit einer nachfolgenden leichten Verkippung nach Süden, die Schutzschicht am Rande stürzt nach (Bild 4.4). Die Vermessung des Einbruchs 17 auf dem Niveau der Beckensohle ergab am 29.04.2011 einen Durchmesser von 3,3 m bis 3,6 m und eine größte Einsenkung von rund 0,53 m.

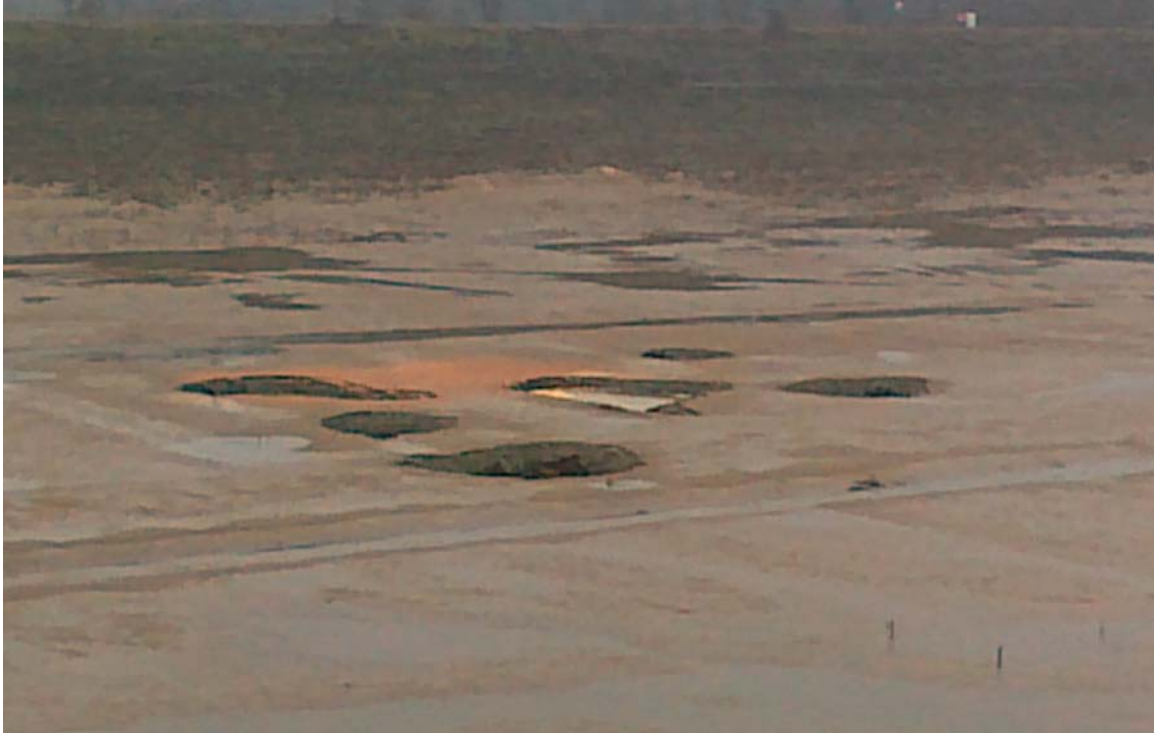
**Bild 2:** Erste Aufnahmen vom 19.01.2011, 08:41 Uhr, Blick von Nordosten

- Bei Tagesanbruch am 19.01.2011 waren im südöstlichen Bereich des Beckens mehrere Einbrüche in der Beckensohle erkennbar (Bilder 2 und 3 in Anlage 2.1). Identifizierbar waren sechs Einbrüche mit einem Durchmesser von mehreren Metern (Einbruchtrichter 1 bis 6 in dem später aufgenommenen Luftbild in Bild 4.1). Zudem waren kleinere Anomalien südlich der großen Einbrüche erkennbar. Zumindest in einem großen Einbruch stand Wasser (Bild 4 in Anlage 2.1). Die Einbrüche lagen relativ beinander und betrafen eine Fläche von etwa 40 m mal 50 m.

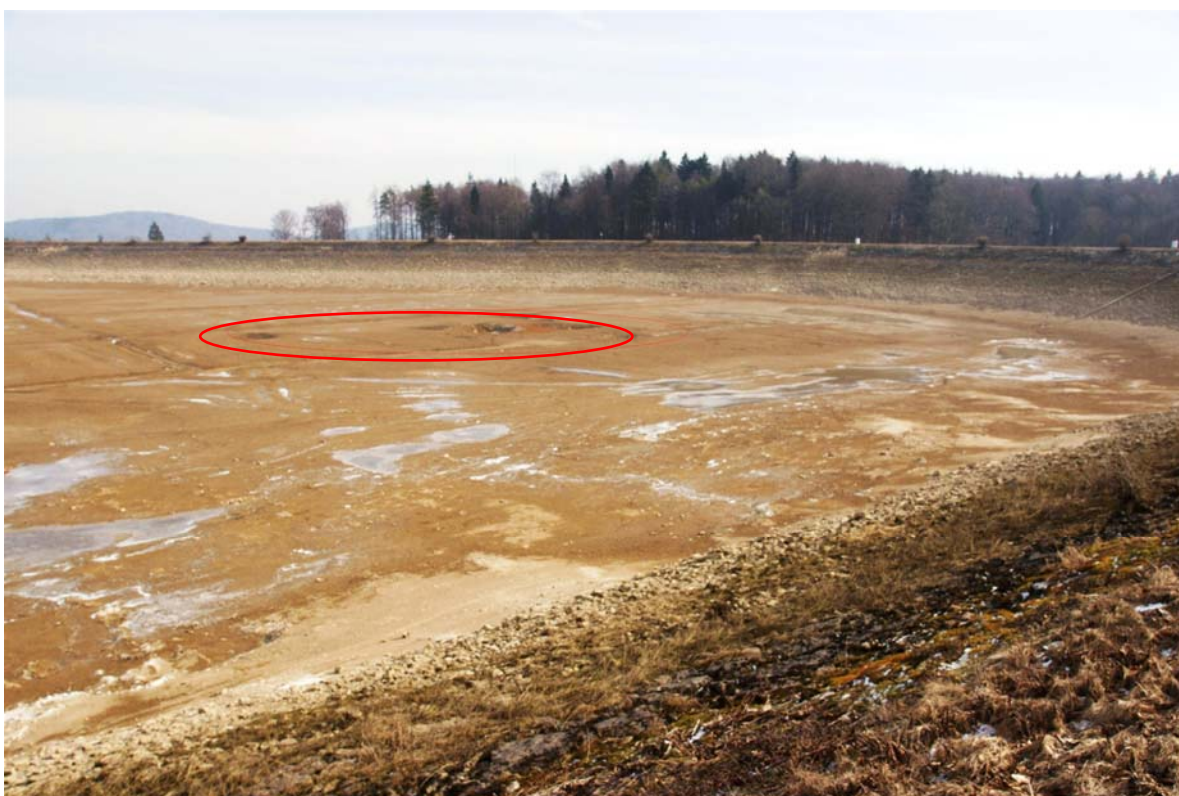
**Bild 15:** Aufnahme vom 01.03.2011, Blick vom Südwesten

- In der Folgezeit konnten die Einbrüche detaillierter in Augenschein genommen und vermessen werden (Bilder 15 bis 19 in Anlage 2.1 sowie Dokumentation der Großschürfe in Anlage 7).
- So konnte auch der Einbruch 8 näher inspiziert werden. Der Einbruch 8 unterscheidet sich von den anderen am 18.01.2011 eingetretenen Sohleinbrüchen dadurch, dass die Beckensohle hier nicht gleichmäßig absackte. Der Einbruchtrichter ist vielmehr uneben und es sind an der Geländeoberfläche zwei offene 'Löcher' erkennbar, die sich wie ein 'Strudel' ausgebildet haben und den Eindruck erwecken, als sei hier Beckenwasser in den Untergrund eingedrungen (siehe Fotodokumentation in Anlage 7.1). Es wurde daher im Vorfeld vermutet, dass die am
