**Pumpspeicherkraftwerk Happurg · Sanierung Oberbecken
Untergrundsanieerung im Bereich der Störzone**

Baugrund- und Sanierungsgutachten

Pumpspeicherwerk Happurg, Oberbecken, Sohleinbrüche vom 18.01.2011 Schurfarbeiten an den Einbruchtrichter 2 und 4 vom 20.06.2011

Pumpspeicherwerk Happurg, Oberbecken, Sohleinbrüche vom 18.01.2011 Schurfarbeiten am Einbruchtrichter 7 (ET 7) vom 01.08.2011

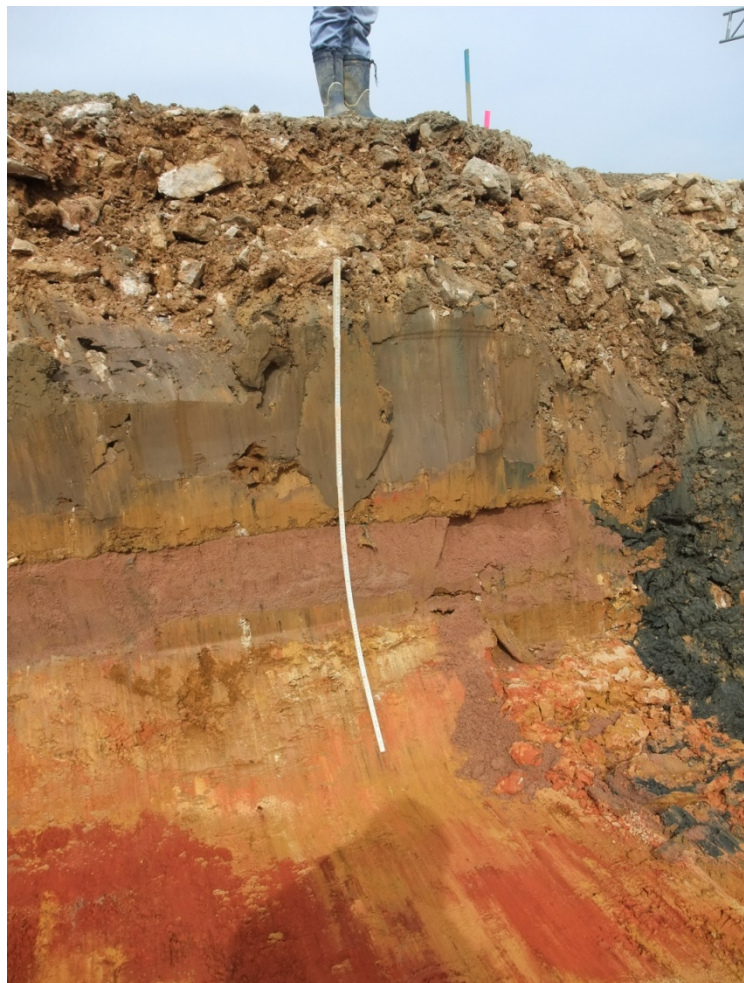
Bild 22: Aushubniveau -1,9 m:
Aufbau Sohle mit
Übergang zu kreidezeitlichen Sedimenten

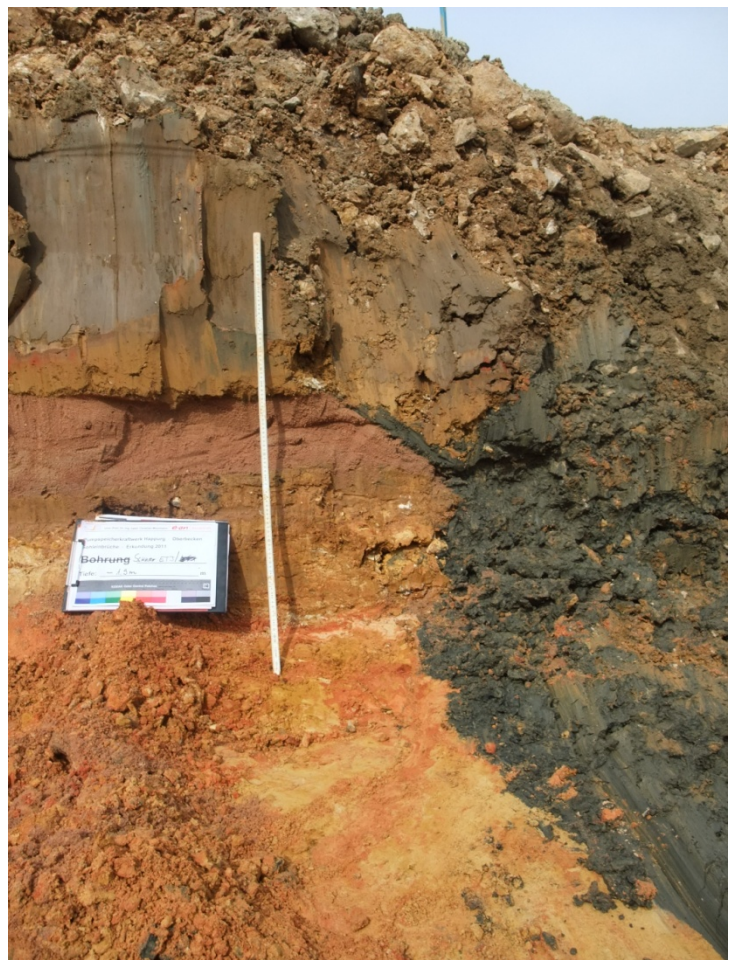
Bild 26: Aushub -1,9 m, Einbruchtrichter 3: südlicher Rand des Einbruchtrichters

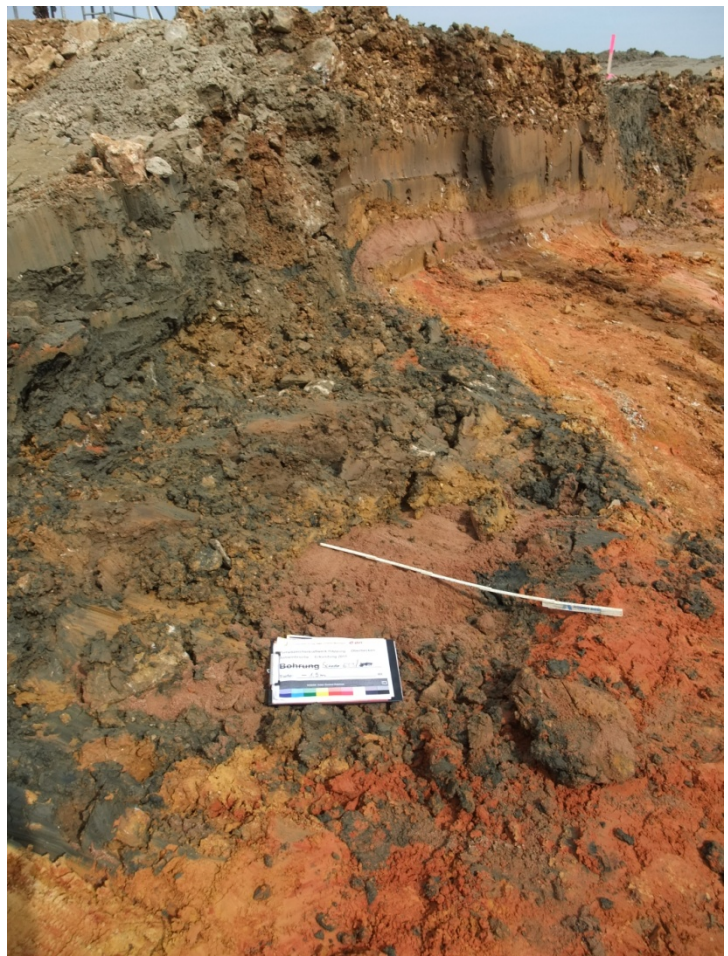
Bild 28: Aushub -1,9 m, Einbruchtrichter 3: im Bereich des Einbruchtrichters wird Filtersand angetroffen

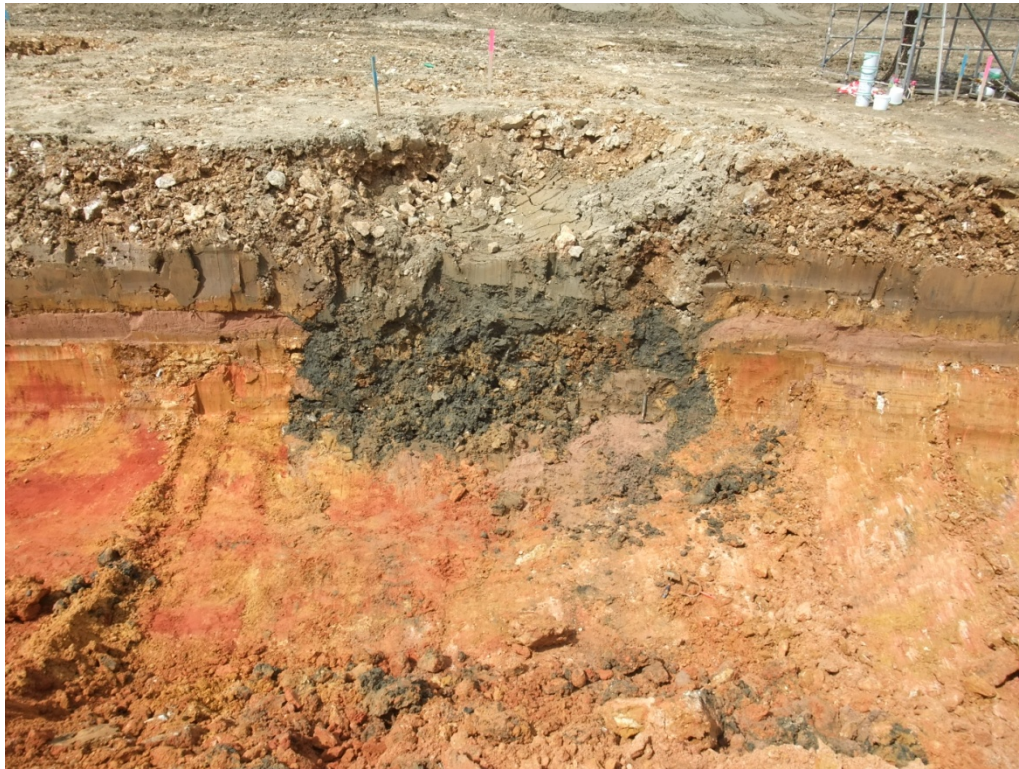
Bild 35: Aushub -2,3 m, Ansicht Einbruchtrichter 3 im Anschnitt

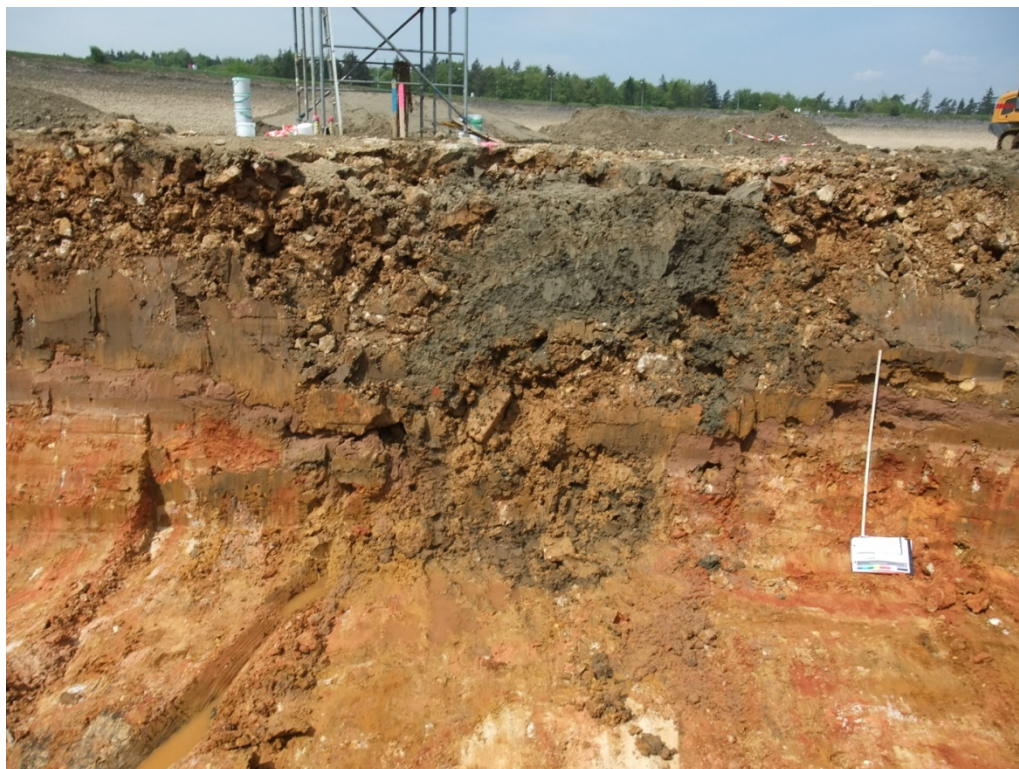
Bild 36: Aushub -2,3 m, Ansicht Einbruchtrichter 17 im Anschnitt

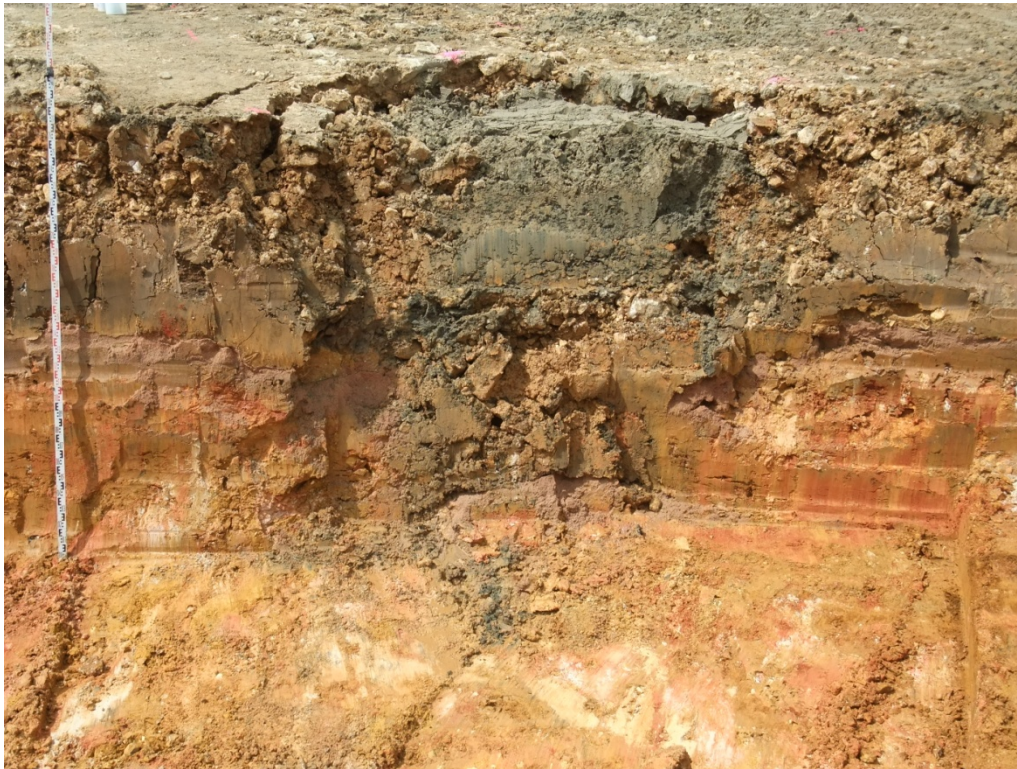
Bild 39: Aushub -2,7 m, Ansicht Einbruchtrichter 17 im Anschnitt

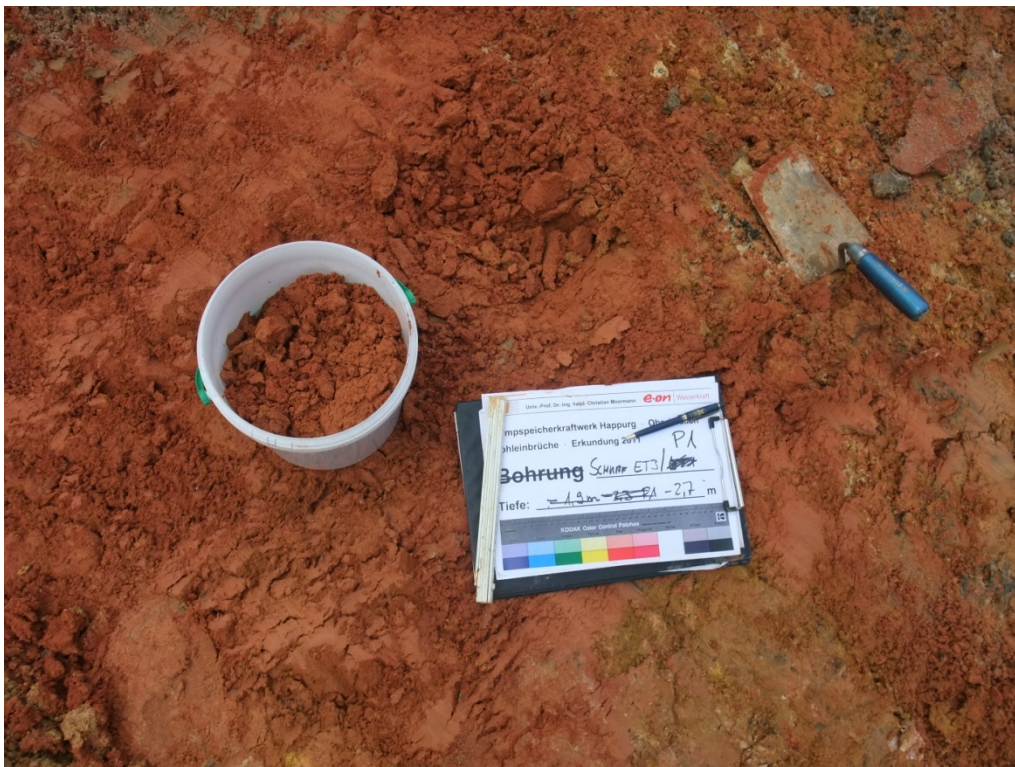
Bild 42: Aushub -2,7 m: Probenahme aus den kaminroten kreidezeitlichen Sedimenten außerhalb der Einbruchtrichter (S,u',t')

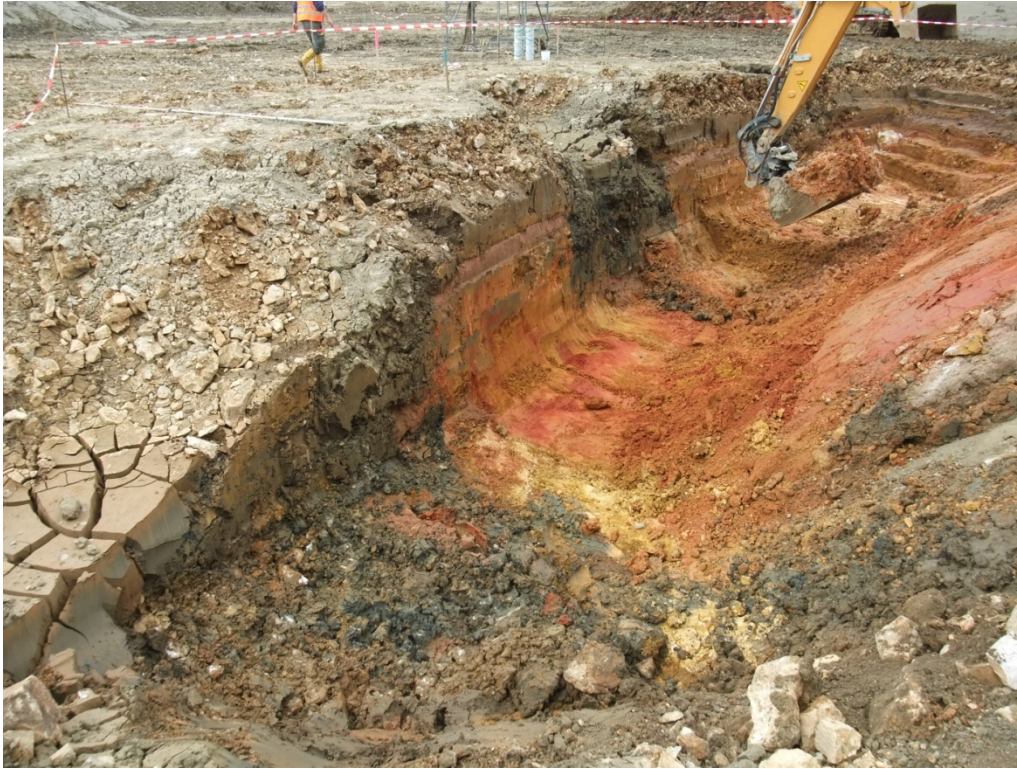
Bild 43: Aushub -3,0 m, Blick über den Einbruchrichter 1 (im Vordergrund), auf den Schurf mit den Einbruchrichtern 3 und 17 (hinter Baggerschaufel): im Schurf kreidezeitliche Sedimente in Grundrissfläche und Wandungen

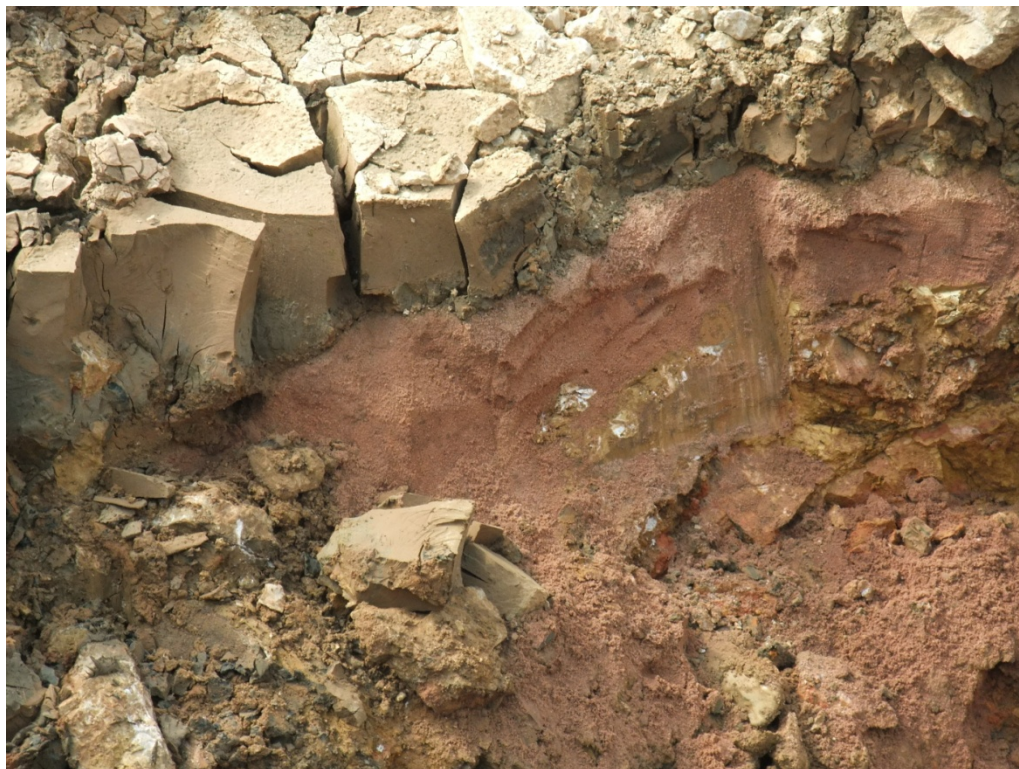
Bild 50: Ausschnitt (Detail) aus Bild 49

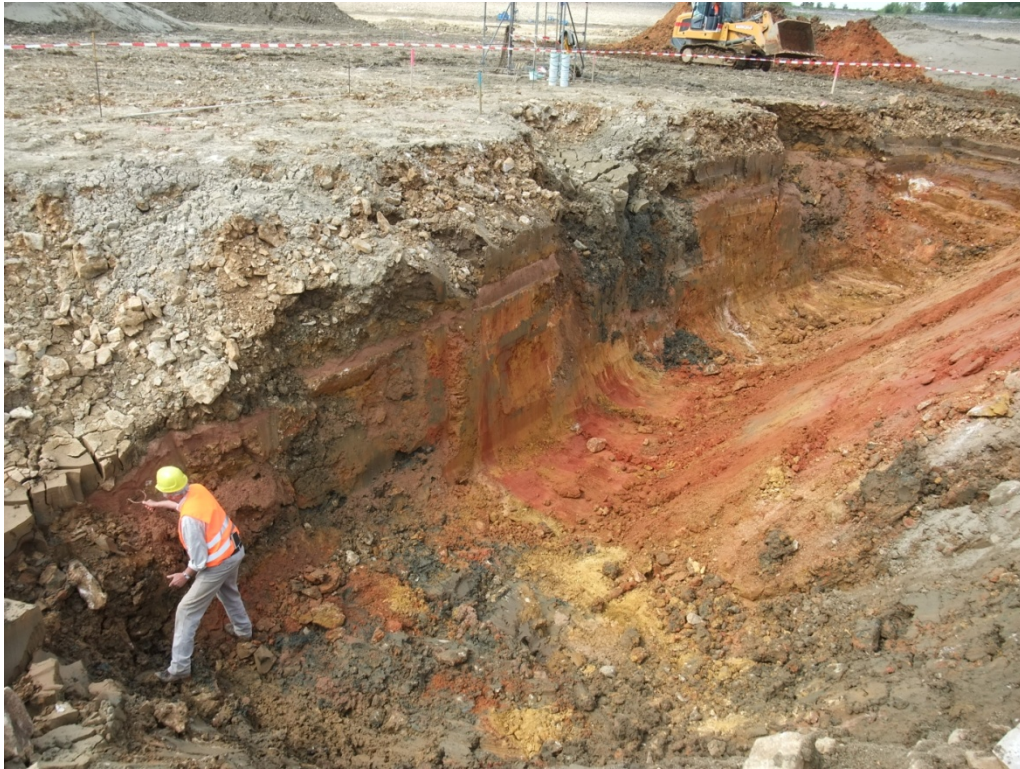
Bild 51: Vertiefung des Schurfs auf rund 4,0 m, im Vordergrund nördlicher Rand Einbruchtrichter 1, dahinter Einbruchtrichter 3 und 17, überall kreidezeitliche Sedimente

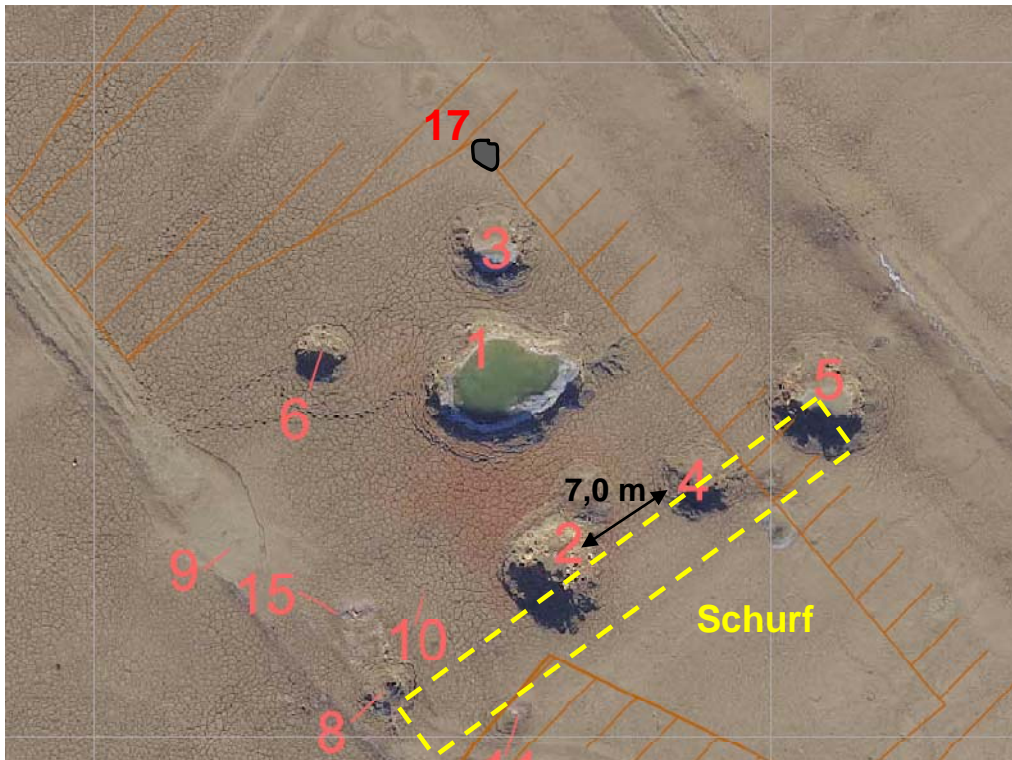
Bild 1: Lage der Einbruchtrichter 8, 2, 4 und 5 sowie des von Südwest nach Nordost durch den Mittelpunkt dieser Einbruchtrichter verlaufenden Großschurfs (Luftbild, Ausschnitt, Quelle: Fichtner/e.on)

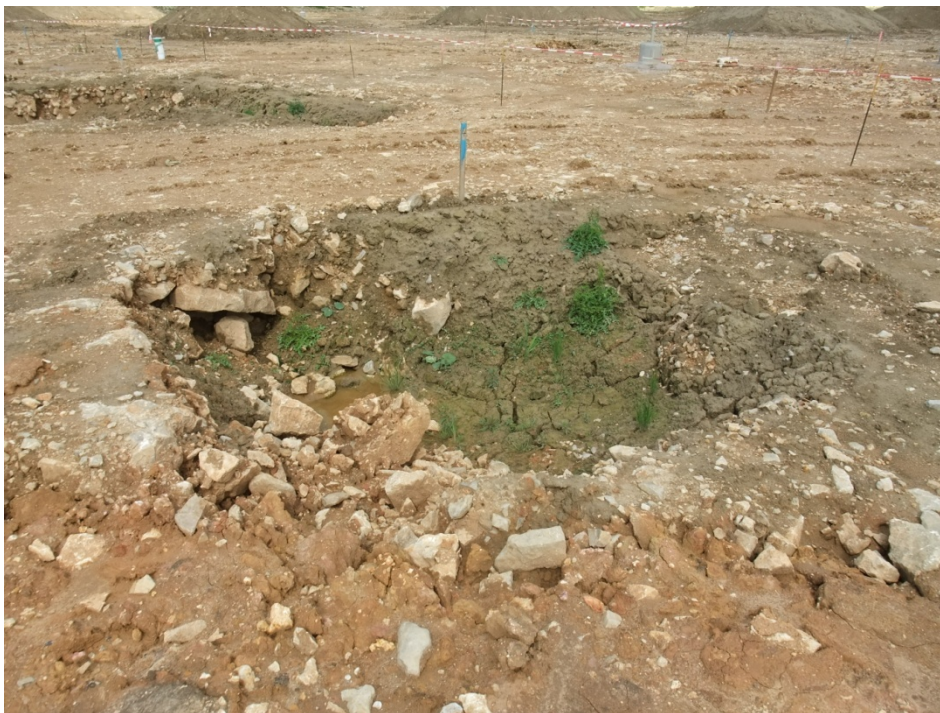
- Der Einbruchtrichter 2 (Bilder 2 und 3) besitzt ein weitgehend 'typisches' Schadensbild: annähernd runde Form, das Beckensediment ist nahezu eben abgesackt, die Schutzschicht am Rande abgebrochen bzw. nachgestürzt. Im Bereich des Einbruchtrichters gibt es keine unmittelbaren Hinweise auf Wasser, das durch die Beckensohle in den Untergrund eingeströmt sein könnte. Nach Nordosten schließt sich ein kleinerer 0,4 m tiefe Einsenkung an (2,0 m x 3,0 m).

Bild 2: Blick von Süden auf Einbruchtrichter 2 vor Beginn der Schürfarbeiten

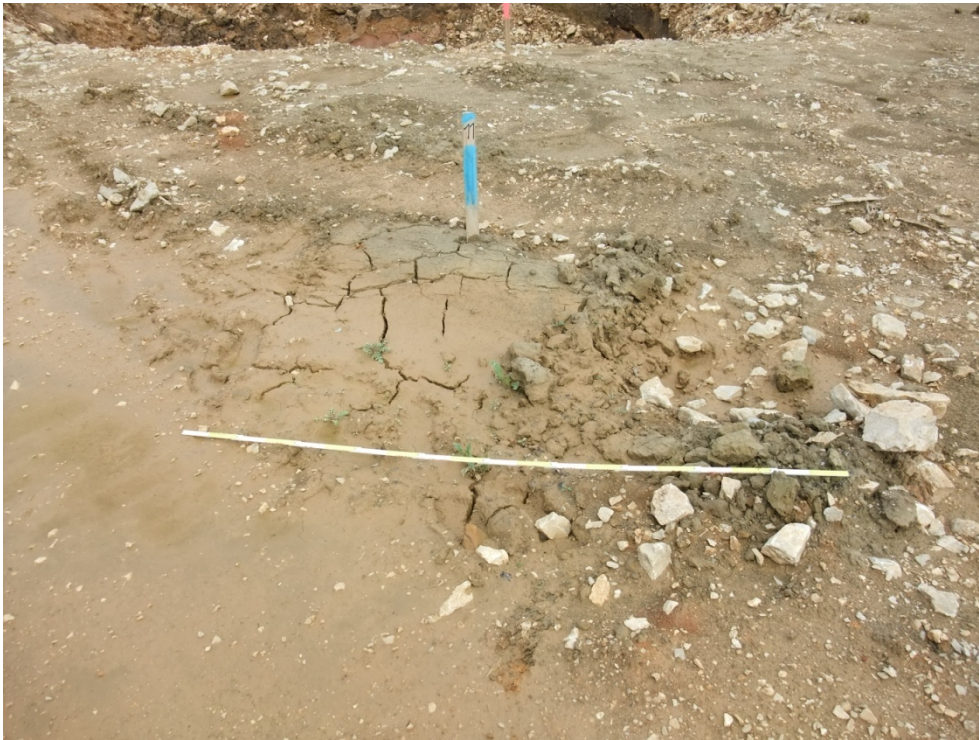
Bild 5: Blick von Süden auf Einbruchtrichter 11 vor Beginn der Schürfarbeiten

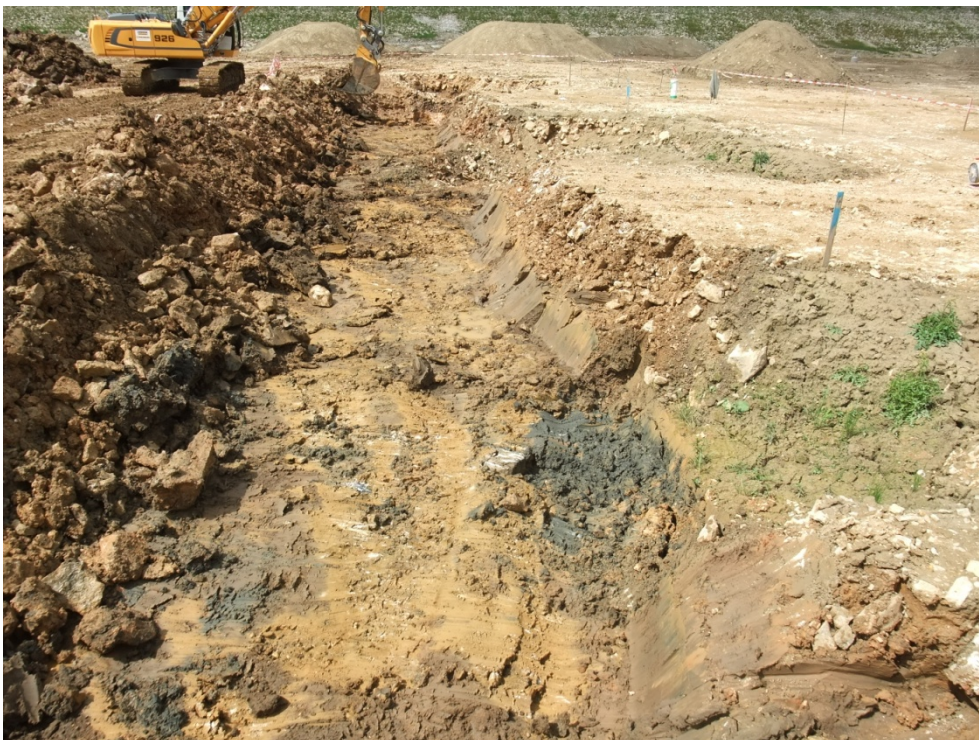
Bild 6: Anlage des Schurfes: Abtrag von Schutzschicht und oberer Abschnitt Lehmdichtung

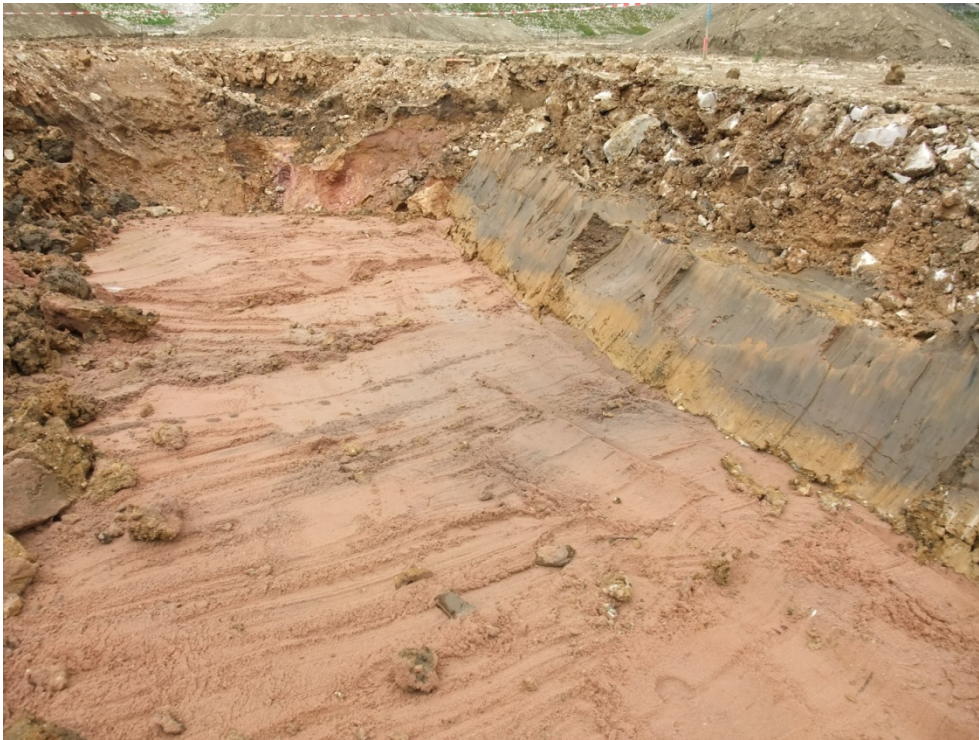
- 65 cm bis lokal 75 cm Schutzschicht:
X, u*, g, t', Steine und Blöcke bis 30 cm Kantenlänge, bindige Anteile (Becken-sedimente) weich.
- 43 cm bis 60 cm Lehmdichtung aus Tallehm (Sollstärke 60 cm):
T, u; dunkelgrau; steife bis halbfeste Konsistenz; außerhalb des Einbruchtrich-ters steht die Lehmdichtung homogen und in guter Qualität an; über gesamte Fläche (Bilder 7 und 8) keine Inhomogenitäten, Aufweichungen, Schadstellen etc. erkennbar.
- 15 cm bis 30 m Lehm aus dem Oberbecken (Sollmaß: 15 cm):
U, x, s', t'; beige-braun, gelb, tlw. weiße und rötliche Flecken;
halbfeste Konsistenz, vereinzelt Wurzeln o.ä.
- an Unterkante Lehmdichtung Jutematte zur Trennung von unterlagernden Drä-nagesand
- 20 cm bis 25 cm Filtersand (Sollmaß: 25 cm):
mS; rötlich-braun; homogen in der gesamten Fläche (Bilder 7 und 8) vorhanden

Bild 7: Blick von Nordosten Richtung Einbruch 8 nach Abräumen der Sohldichtung: intakte Sohldichtung im Anschnitt und Dränagesand im Planum

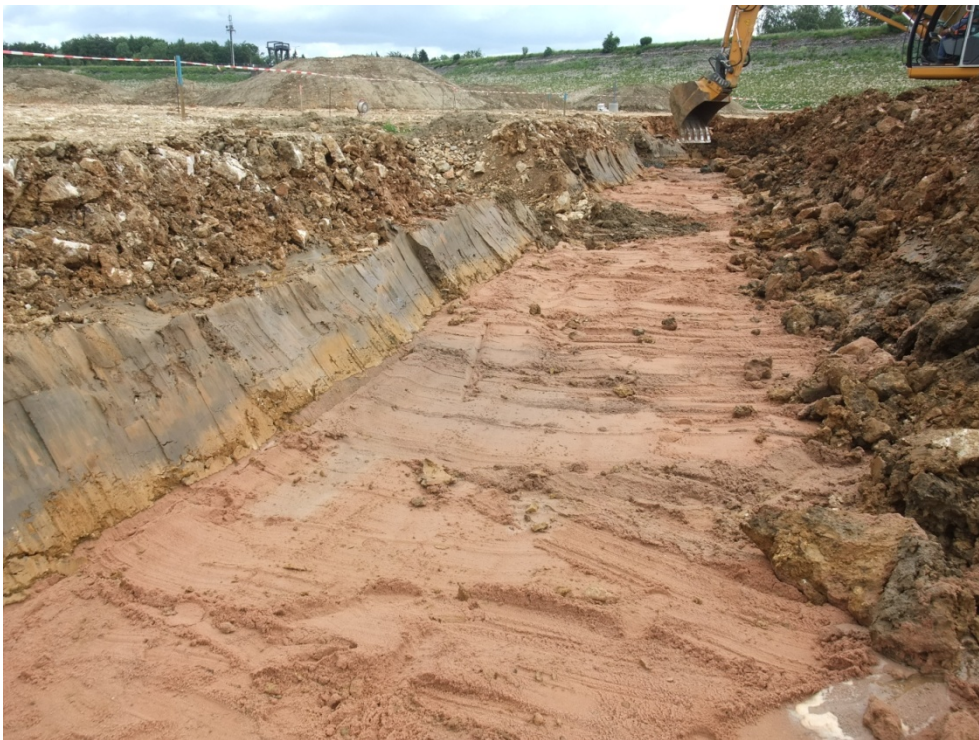
Bild 8: Blick von Südwesten Richtung Einbrüche 2 und 4 nach Abräumen der Sohldichtung: intakte Sohldichtung im Anschnitt und Dränagesand im Planum

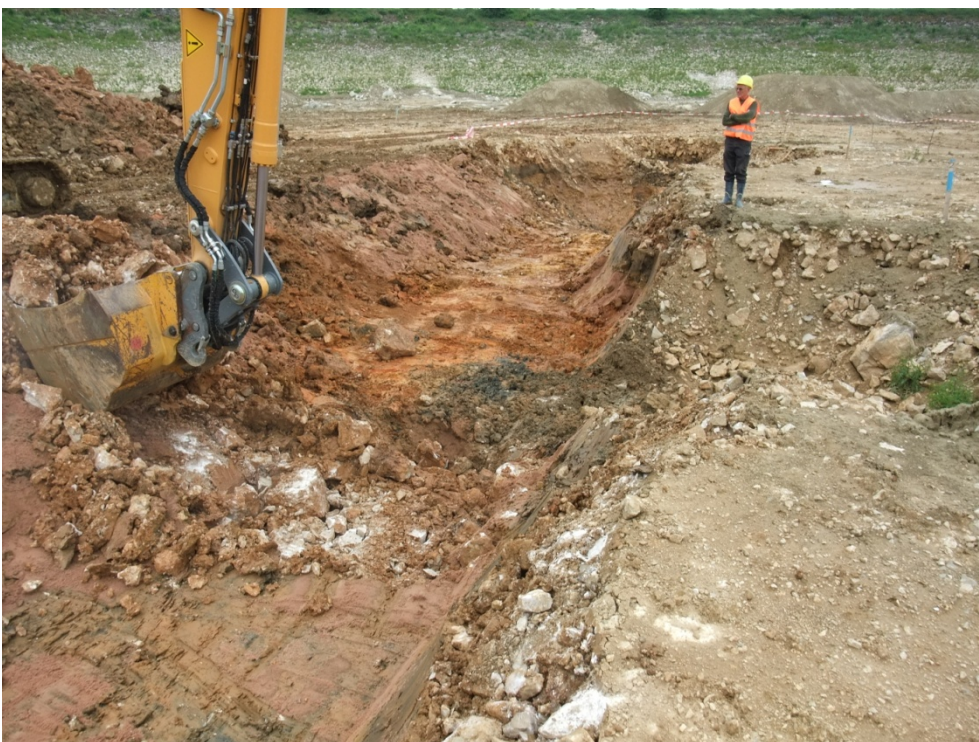
Bereichsweise, hier insbesondere zwischen den Einbruchtrichtern 2 und 4, werden aber auch nach wenigen Zentimetern bzw. unmittelbar unter dem Dränagesand Kalksteinformationen eingelagert in die Lockergesteinsfüllung angetroffen (u.a. Bilder 9, 10, 12, 19, 20, 25): Offenkundig handelt es sich um anstehende Kalk-steinformationen, die sich von der Basis der Versturzzone senkrecht nach oben bis unter die Beckensohle „emporwachsen“, da die aus dem gewachsenen Kalkstein (Malm) bekannte annähernd horizontale Schichtung und vorwiegend vertikale Klüf-tung erkennbar ist (u.a. Bild 15).

Bild 10: Blick von Südwesten: Antreffen einer räumlich begrenzten Kalksteinformation innerhalb der Lockergesteinsfüllung de Versturzzone, rechts Einbruch 2

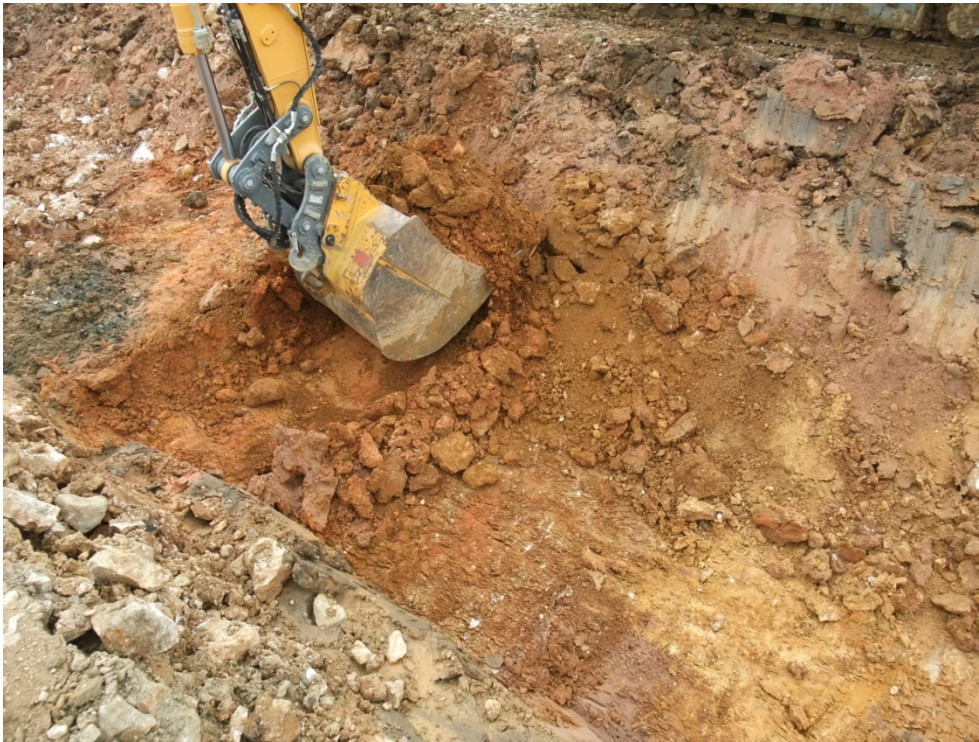
In dem Großschurf wurden zunächst flächendeckend an der Sohle kreidezeitliche Sedimente, insbesondere schluffige Sande und sandige Schluffe freigelegt, die der Lockergesteinsfüllung der Versturzzone zuzuordnen sind (u.a. Bilder 13, 14). Die bindigen Partien sind steif bis halbfest.

Bild 13: Aushub im Bereich des Großschurfes: große Bereiche mit Lockergesteinssedimenten (schluffige Sande und Schluffe) bröckelig-lockerer Zusammensetzung

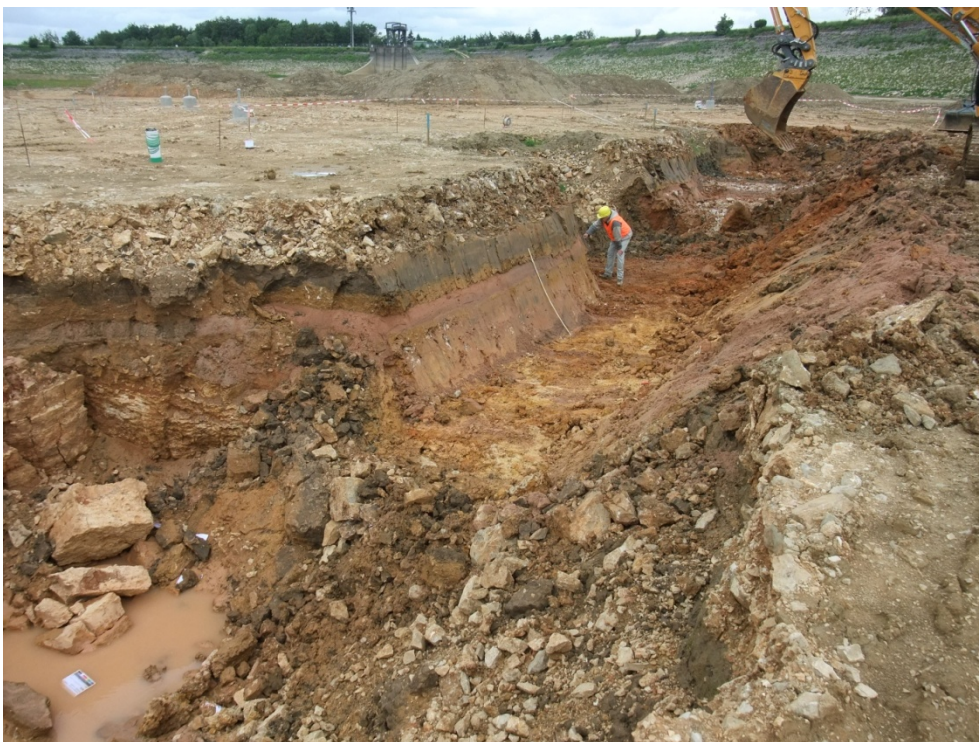
Bild 14: Blick von Südwesten auf Großschurf bei Aushubniveau ca. 2,5 m, im Vordergrund Einbruch 8, in der Mitte Einbruch 2

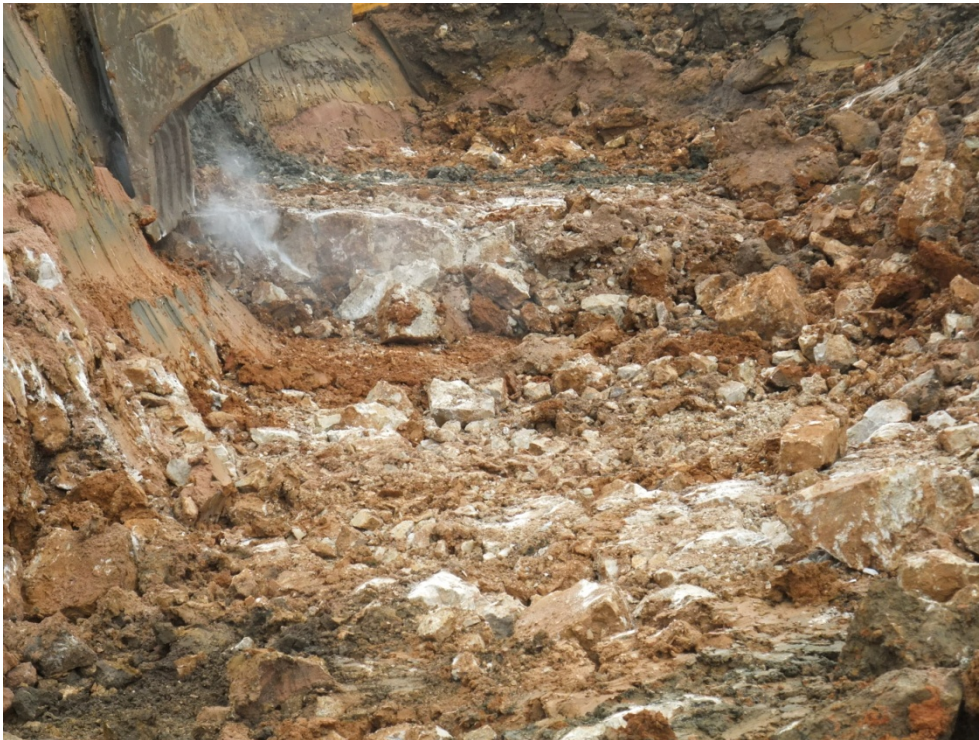
Bild 15: Lösen von Kalksteinformationen nördliche des Einbruch 2 bei einem Aushubniveau von etwa 2,5 m

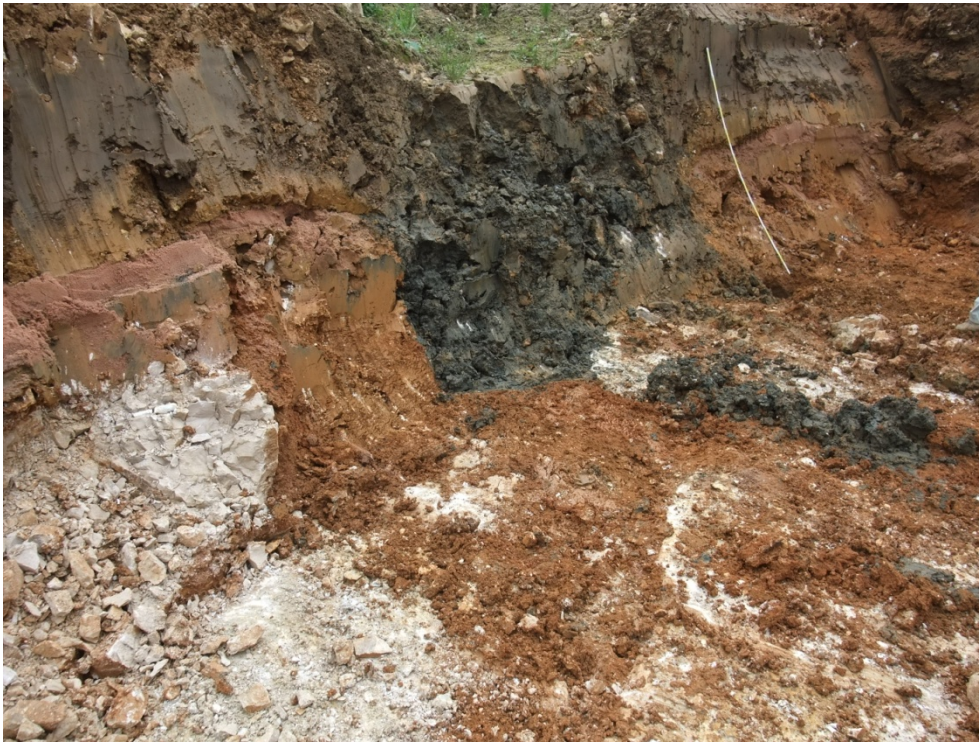
- Im Nahbereich des Einbruchtrichters besteht die Versturzzone aus einer kleinräumig alternierenden Folge von Kalksteinformationen und Lockergesteinssedimenten (Bilder 19 bis 21).

Bild 19: Anschnitt Einbruch 4: kleinräumig wechselnde Abfolge von Kalksteinformationen und Lockergesteinen unter Beckensohle

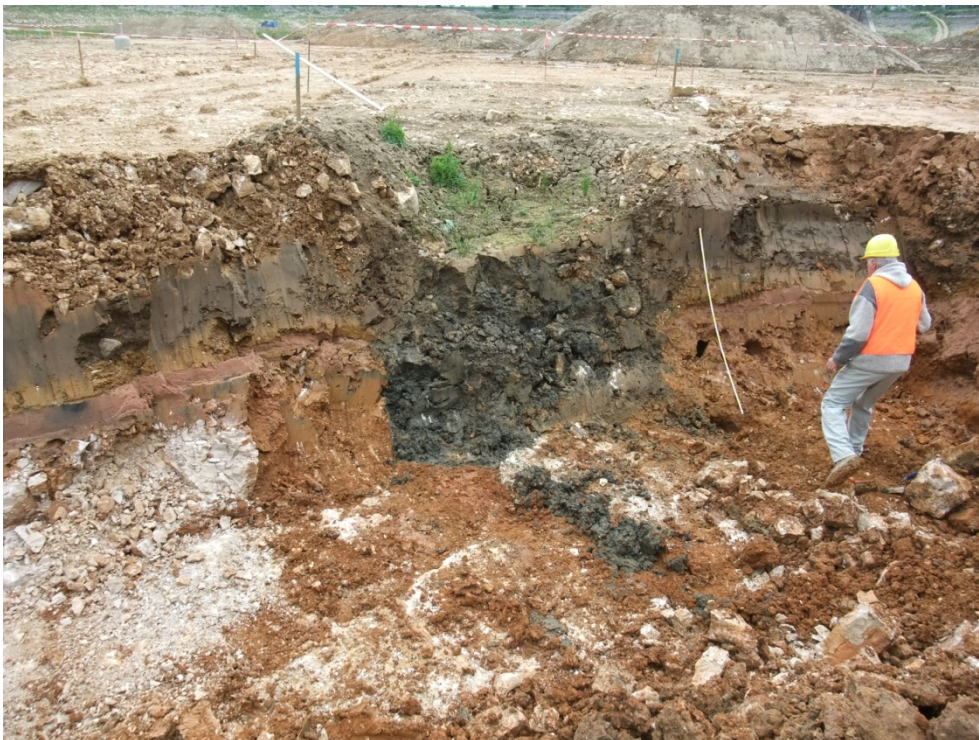
Bild 20: Anschnitt Einbruch 4: kleinräumig wechselnde Abfolge von Kalksteinformationen und Lockergesteinen unter Beckensohle

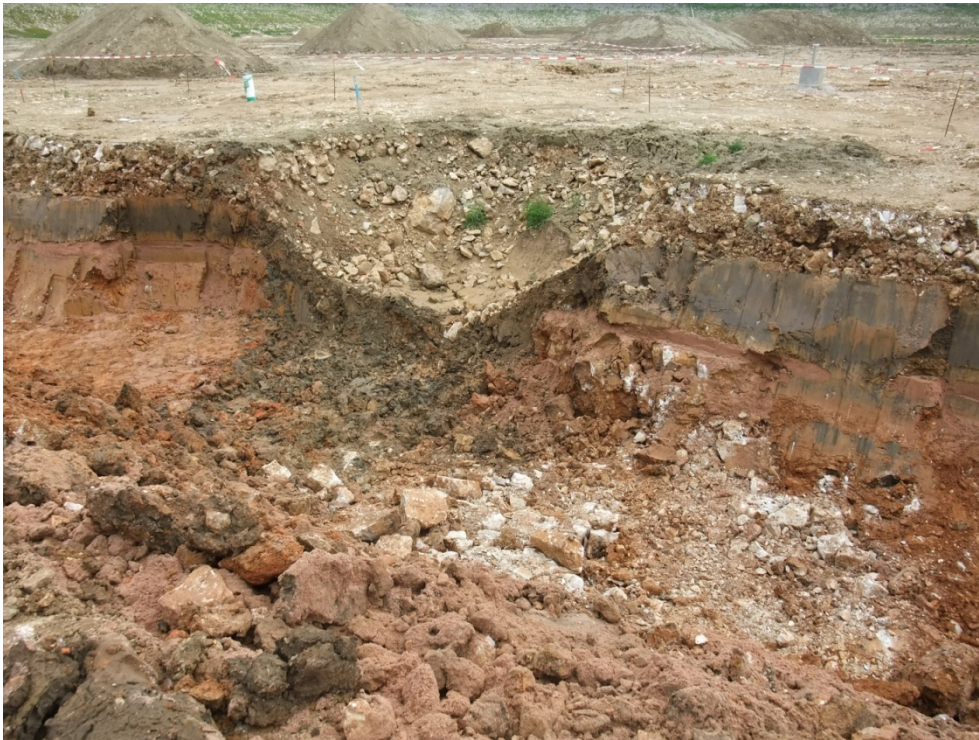
Bild 21: Anschnitt Einbruch 2: Kalkstein im nordöstlichen Bereich und Kreidesanden im Südwesten

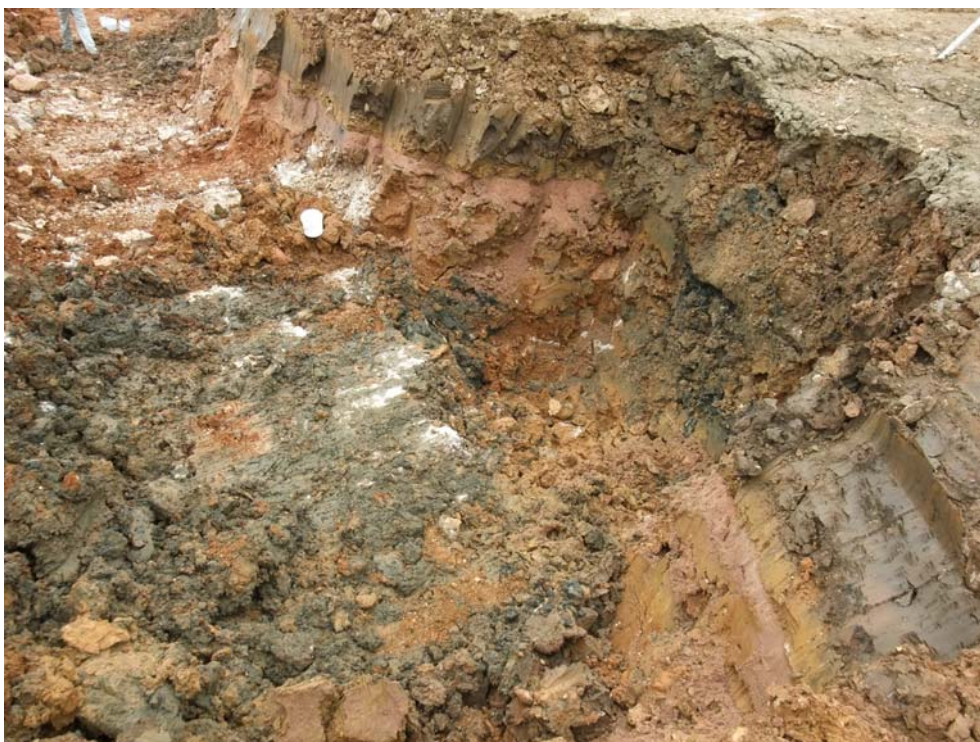
Bild 24: weitere Freilegung des Einbruchs 4

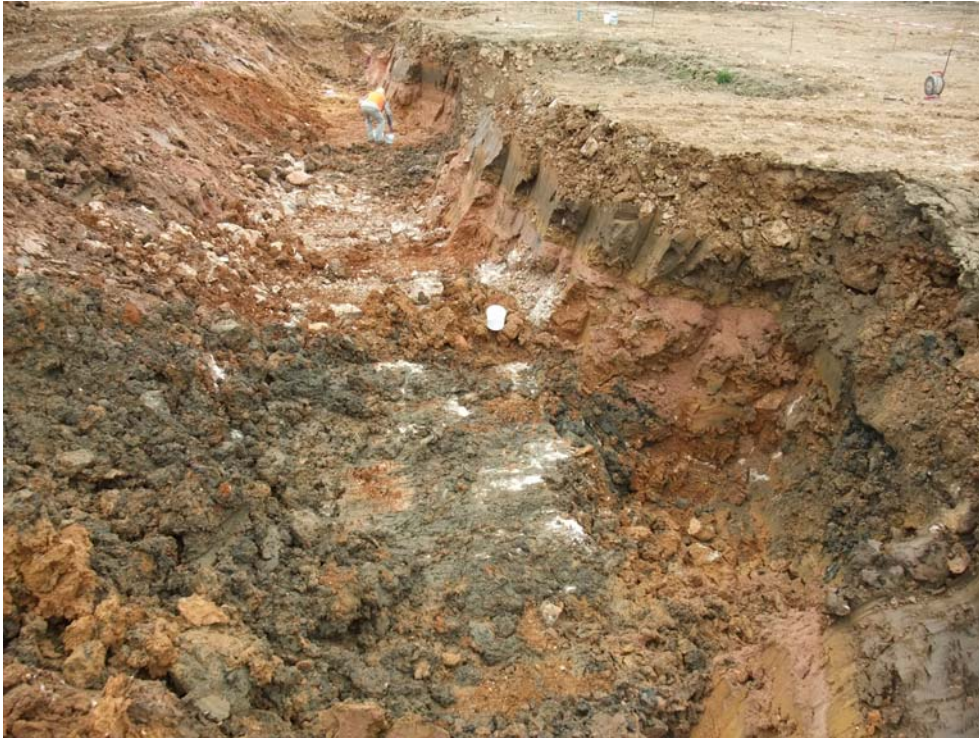
Bild 25: Block von Nordosten in den Großschurf, im Vordergrund rechts der freigelegte und teilweise ausgekofferte Einbruchrichter 4

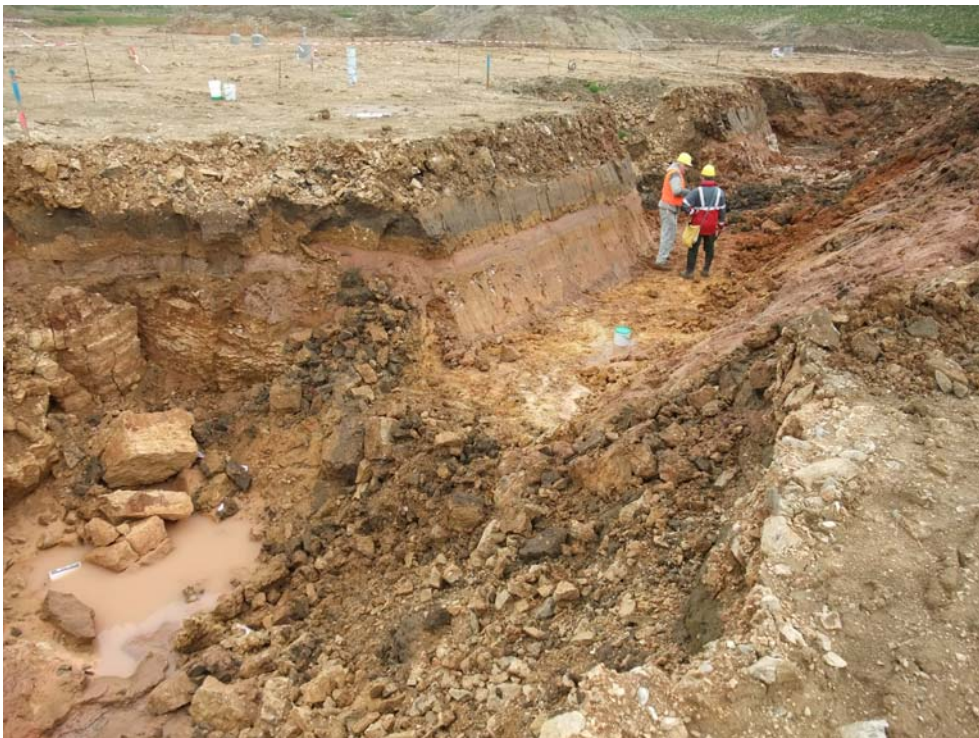
Bild 26: Blick von Südwesten in den Großschurf, im Vordergrund links der bereits frühe freigelegte Einbruch 8, hinter den Personen der Einbruch 2, rechts Einbruch 4

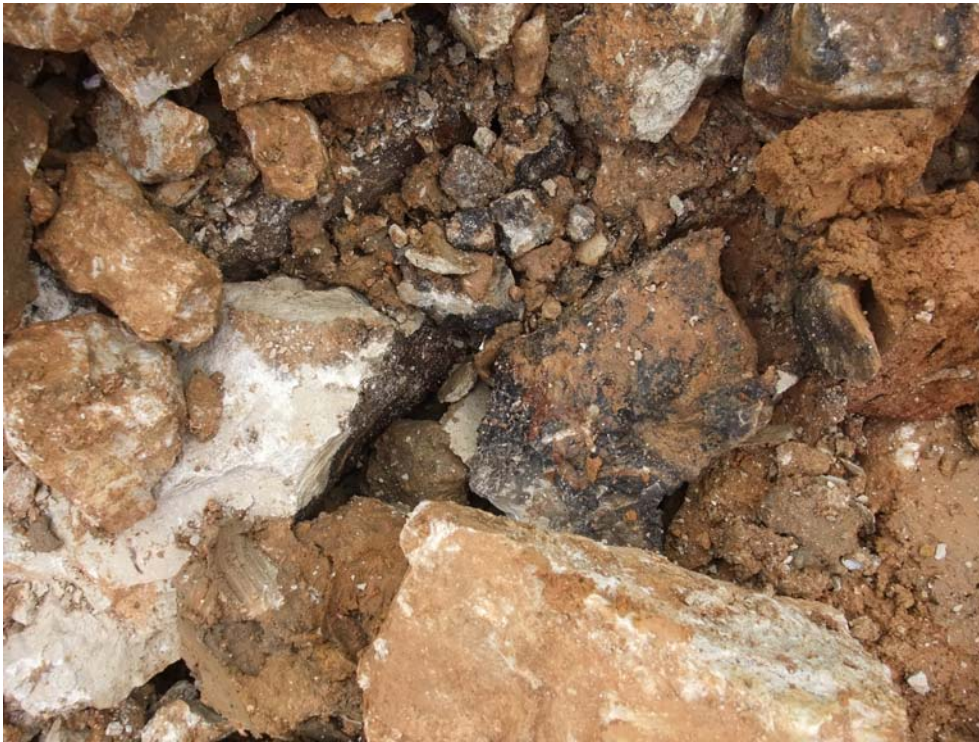
Bild 27: schwarzer Kluftbesatz auf offenen Klüften im Kalkstein

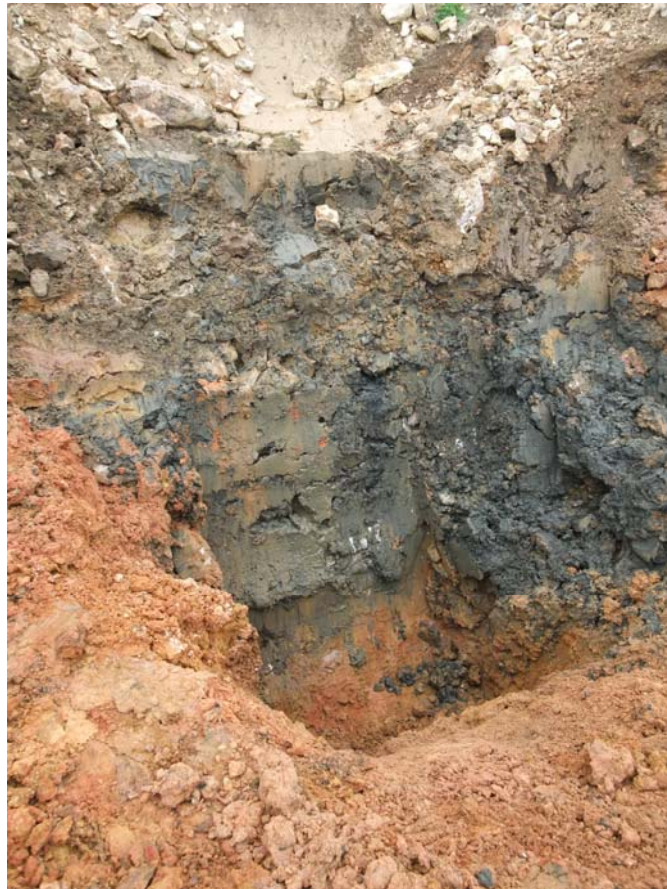
Bild 29:

- Unter dem Einbruchrichter folgt eine bindiges dunkelgraues bis schwarzes Ma-terial, das vergleichsweise „leicht“ ist, auch organische Bestandteile besitzt und eine überwiegend weiche Konsistenz hat (Bilder 28 bis 33). Dieses Material

- Am nordöstlichen Rand des Einbruchs 2 stehen hingegen direkt unter dem Dränagesand Kalksteinblöcke an (Bild 12).
 - Nach Südosten grenzt der Einbruch unmittelbar bis zur Endtiefe des Schurfs (knapp – 6,0 m unter Beckensohle an die Lockergesteinsfüllung der Versturzzone, also rötlichbraune schluffige Sande und sandige Schluffe) (Bilder 28, 29, 31, 32).

Weitere Vertiefung des Schurfes
am Einbruch 2 bis ca. -4 m unter
Beckensohle

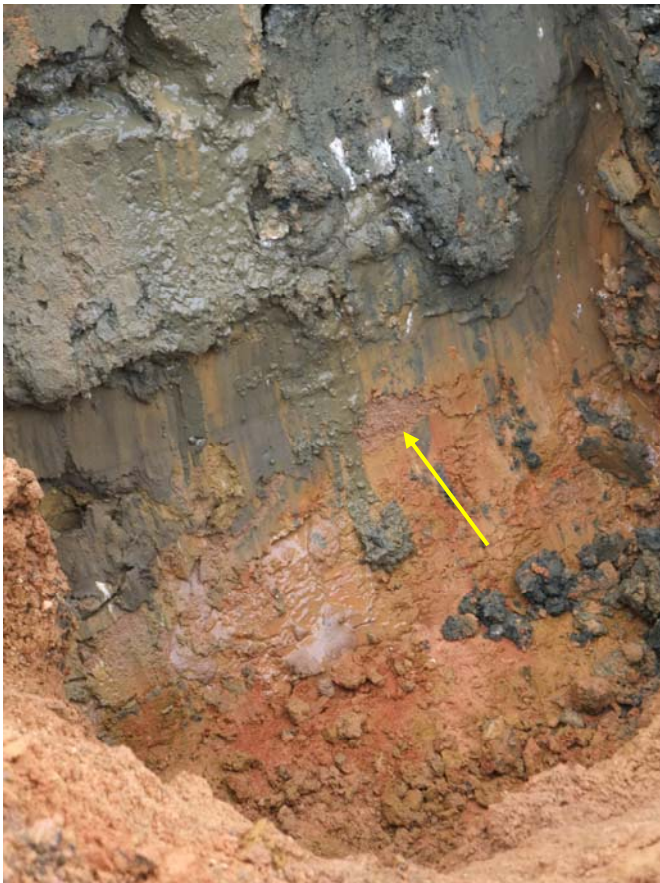
Bild 30:

vertiefter Schurf am Einbruch
2: Antreffen von Dränagesand
(?) (gelber Pfeil) und (Kreide-)
Sanden
