**Pumpspeicherkraftwerk Happurg · Sanierung Oberbecken
Untergrundsanieerung im Bereich der Störzone**

Baugrund- und Sanierungsgutachten

Pumpspeicherwerk Happurg, Oberbecken, Sohleinbrüche vom 18.01.2011 Schurfarbeiten an den Einbruchtrichter 2 und 4 vom 20.06.2011

Pumpspeicherwerk Happurg, Oberbecken, Sohleinbrüche vom 18.01.2011 Schurfarbeiten am Einbruchtrichter 7 (ET 7) vom 01.08.2011

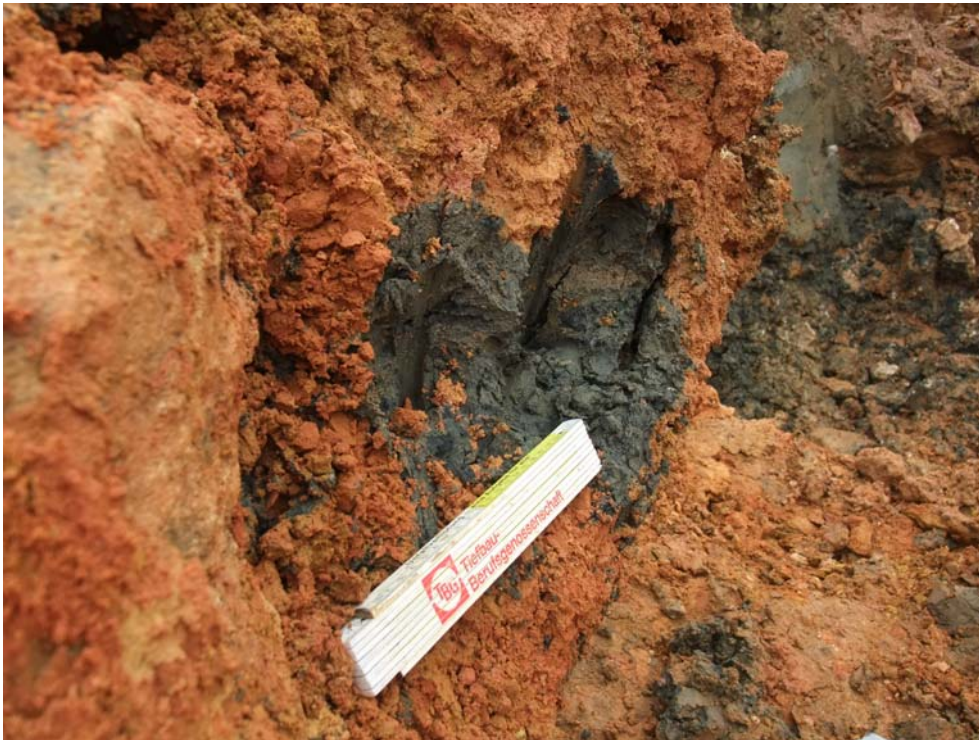
- Unter dem Einbruchrichter folgt eine bindiges dunkelgraues bis schwarzes Ma-terial, das vergleichsweise „leicht“ ist, auch organische Bestandteile besitzt und eine überwiegend weiche Konsistenz hat (Bilder 28 bis 33). Dieses Material

- Am nordöstlichen Rand des Einbruchs 2 stehen hingegen direkt unter dem Dränagesand Kalksteinblöcke an (Bild 12).
 - Nach Südosten grenzt der Einbruch unmittelbar bis zur Endtiefe des Schurfs (knapp – 6,0 m unter Beckensohle an die Lockergesteinsfüllung der Versturzzone, also rötlichbraune schluffige Sande und sandige Schluffe) (Bilder 28, 29, 31, 32).

Bild 31: Aushub aus dem Schurf am Einbruch 2: schwarzes bindiges organisches Material und rötlich braune schluffige (Kreide-)Sande

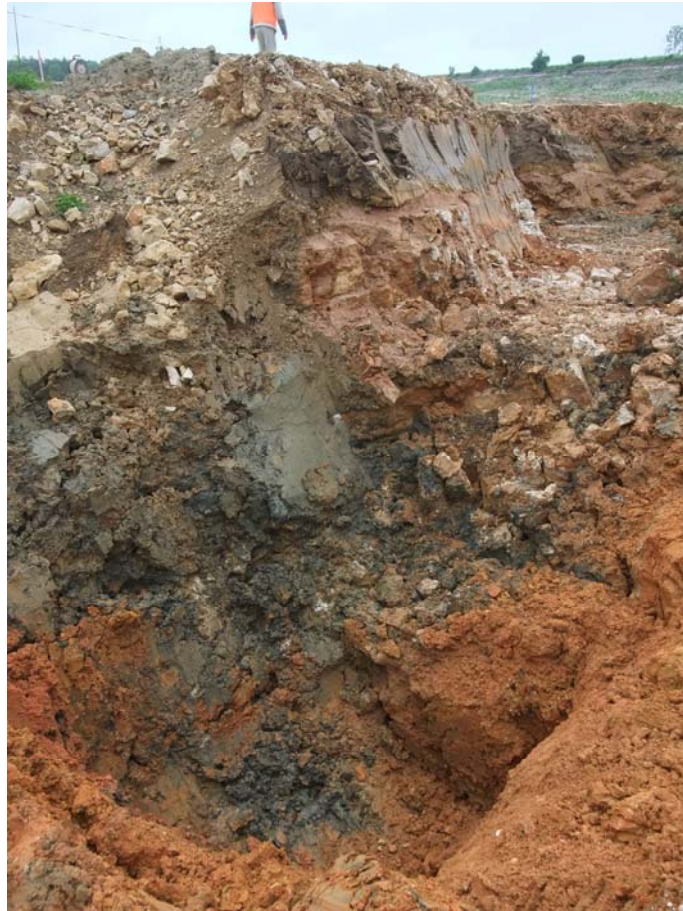
- steht im Zentrum des Einbruchtrichters bis zum Endaushub (knapp 6 m) an (Bilder 32 und 33).
- Am südwestlichen Rand des Einbruchs hat sich ein kleiner Staffelbruch ausgebildet, der in der Lehmdichtung erkennbar wird (Bild 11).

Bild 33:
auf knapp -6 m unter Beckensohle
vertiefter Schurf am Einbruch 2

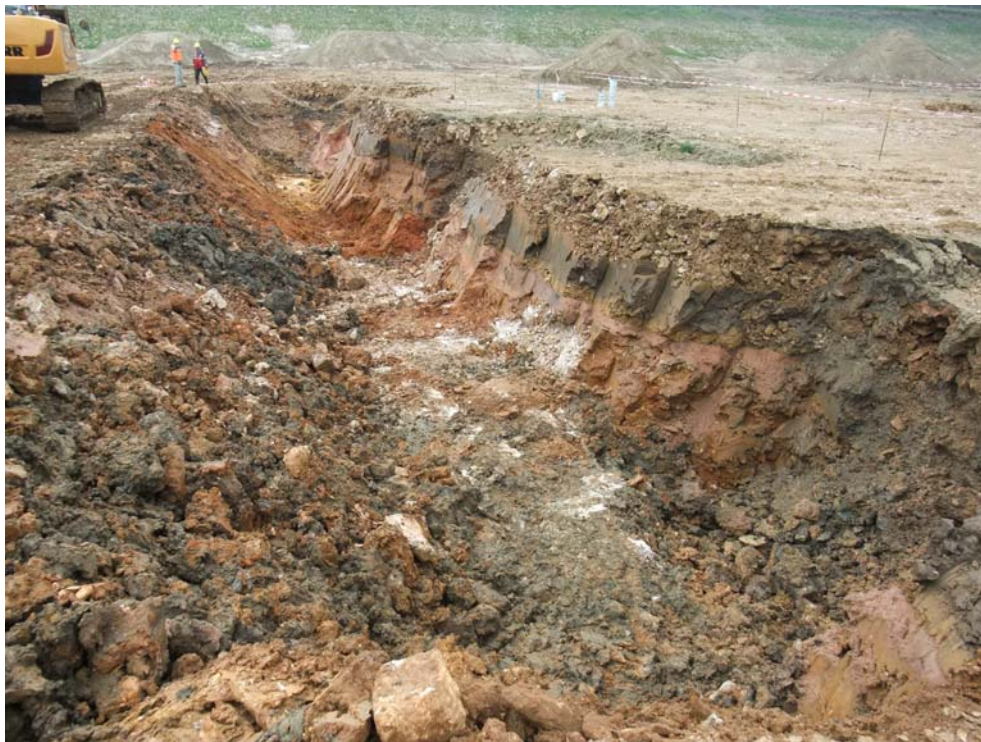
Bild 34: Blick von Nordosten in den Schurf bei Endaushub, im Vordergrund rechts Einbruch 4, zwischen Einbruch 2 und 4 Kalksteinformationen in verfüllter Versturzzone

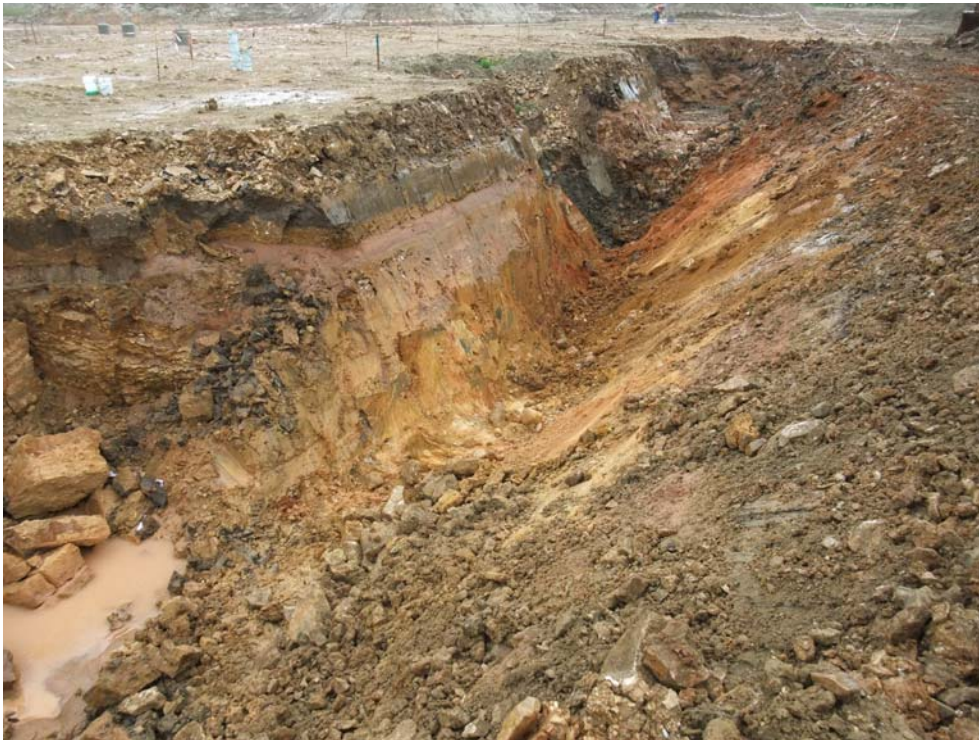
Bild 35: Blick von Südwesten in den Schurf bei Endaushub, im Vordergrund links Einbruch 8, zwischen Einbruch 2 und 4 mit Lockergesteinen (S,u*) verfüllte Versturzzone

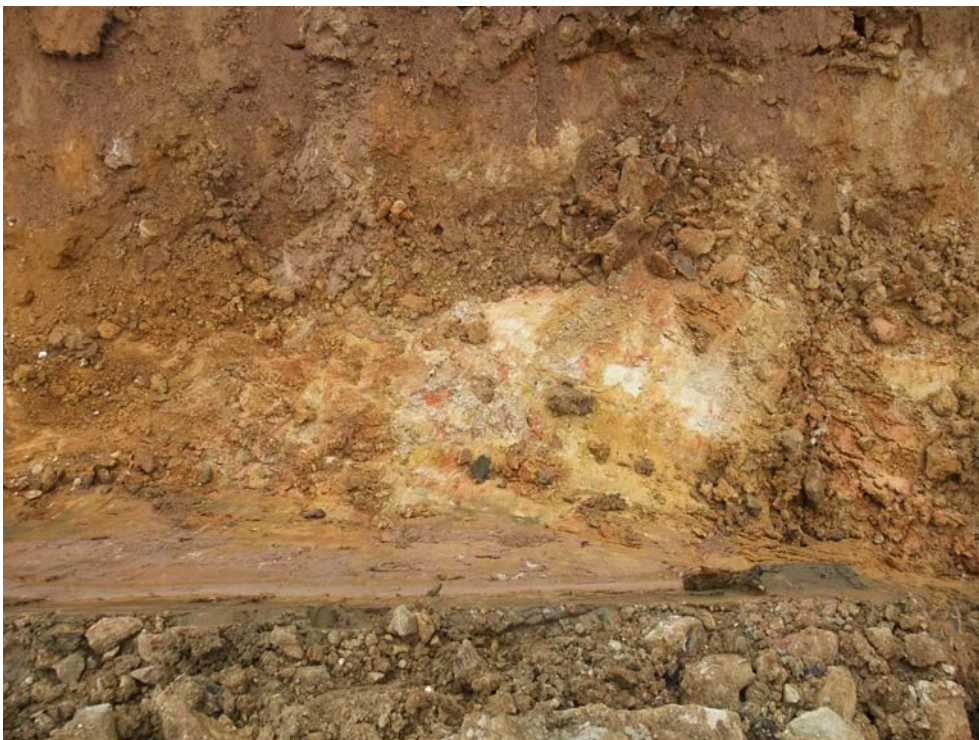
Bild 36: Blick auf die Aushubsole des Schurfs zwischen Einbruch 2 und 8: Lockergesteinsfüllung der Versturzzone (überwiegend S,u*) mit charakteristischer Färbung

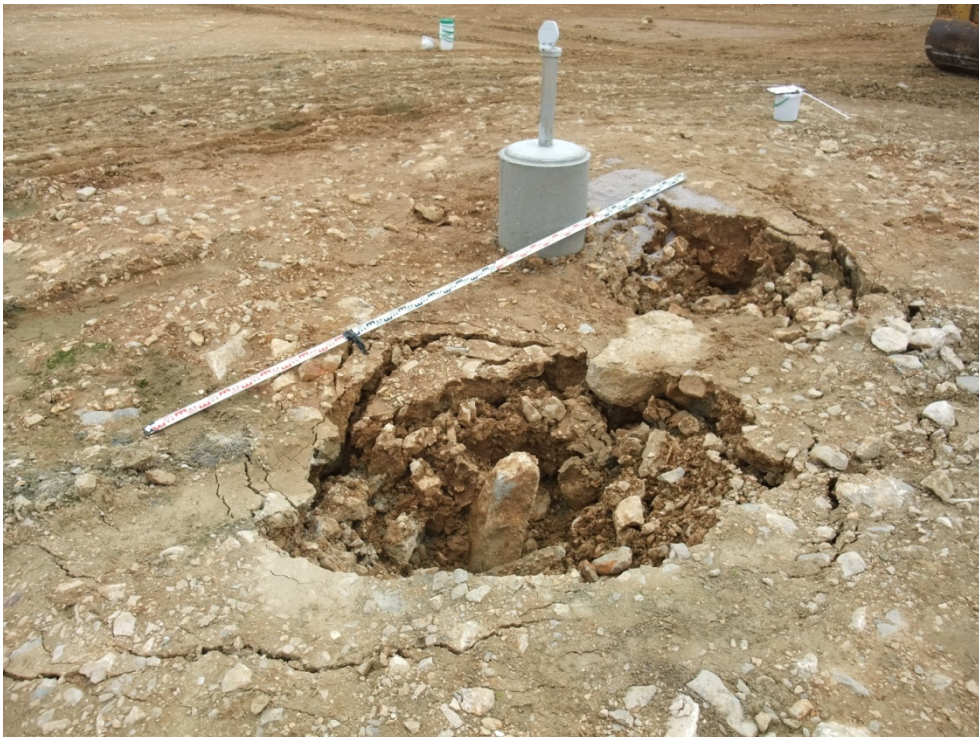
Bild 2: neue Einbruchtrichter rund um die Kernbohrung BK 34/2011 im Bereich des verfüllten Einbruchtrichters 7

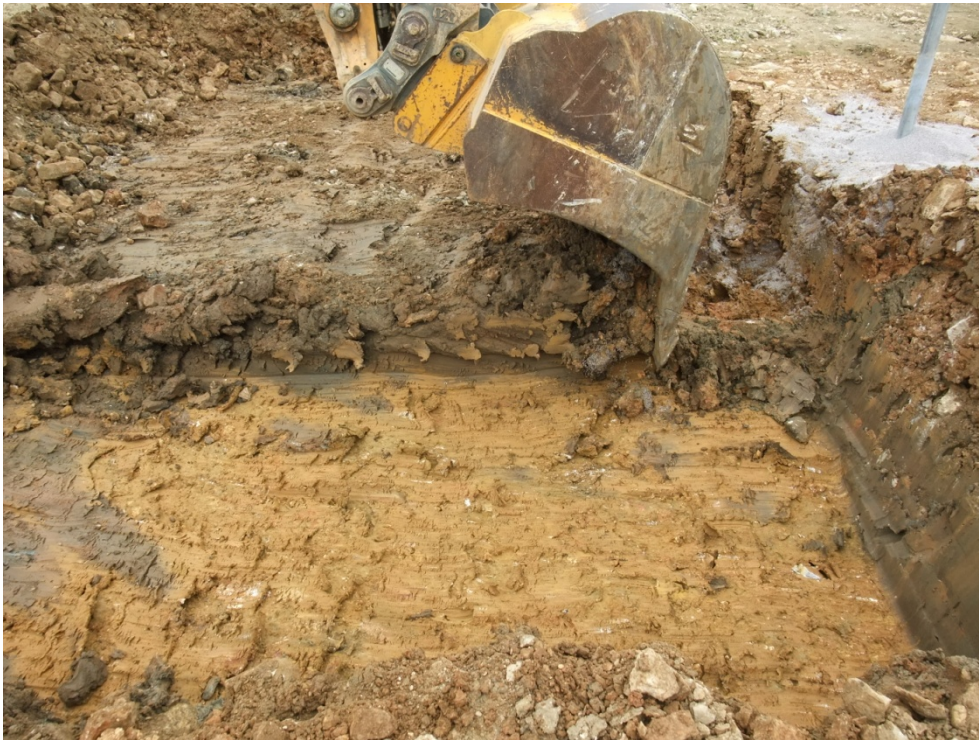
Bild 3: flächiger Abtrag der 'Lehmdichtung Tallehm', in der Basis der ockerfarbene 'Lehm aus dem Oberbecken'

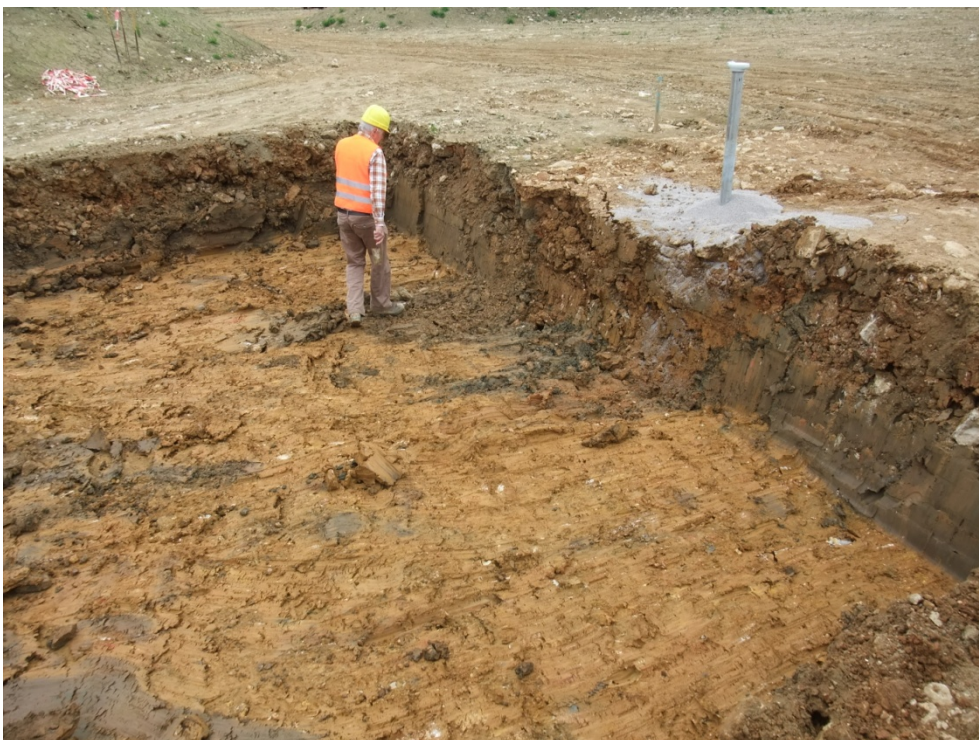
Bild 4: Schurf nach Abtrag der 'Lehmdichtung Tallehm', in der Basis der ockerfarbene 'Lehm aus dem Oberbecken'

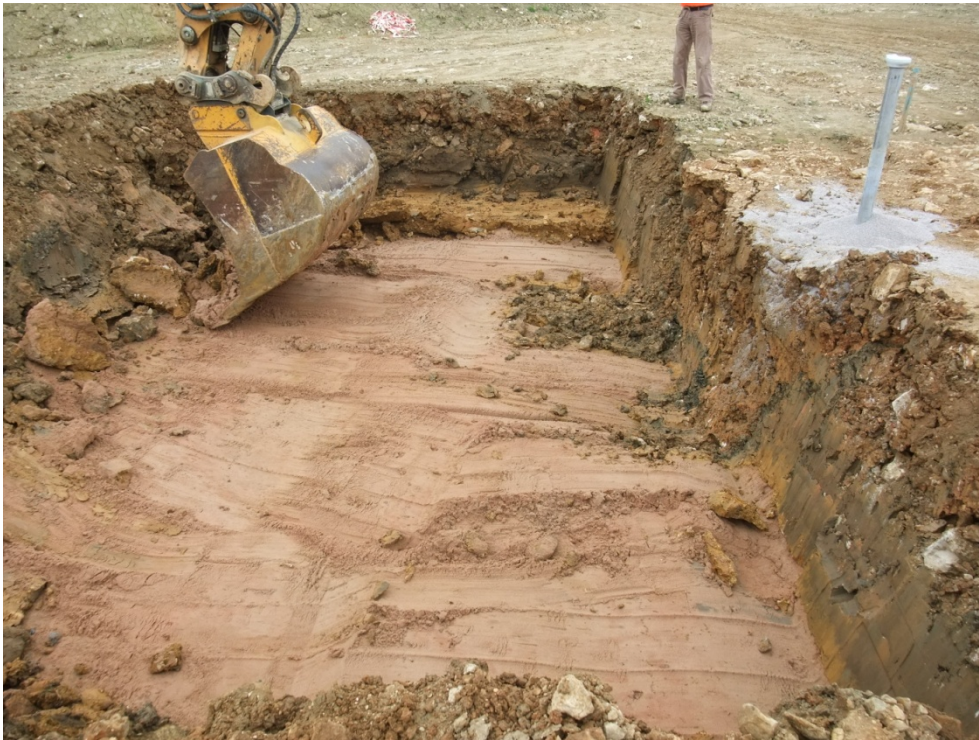
Bild 5: Schurf nach Abtrag der Lehmdichtung, in der Basis der rötlichbraune Drainagesand, rechts die BK 34/2011 und der sich im Drainagesand abzeichnende Einbruch

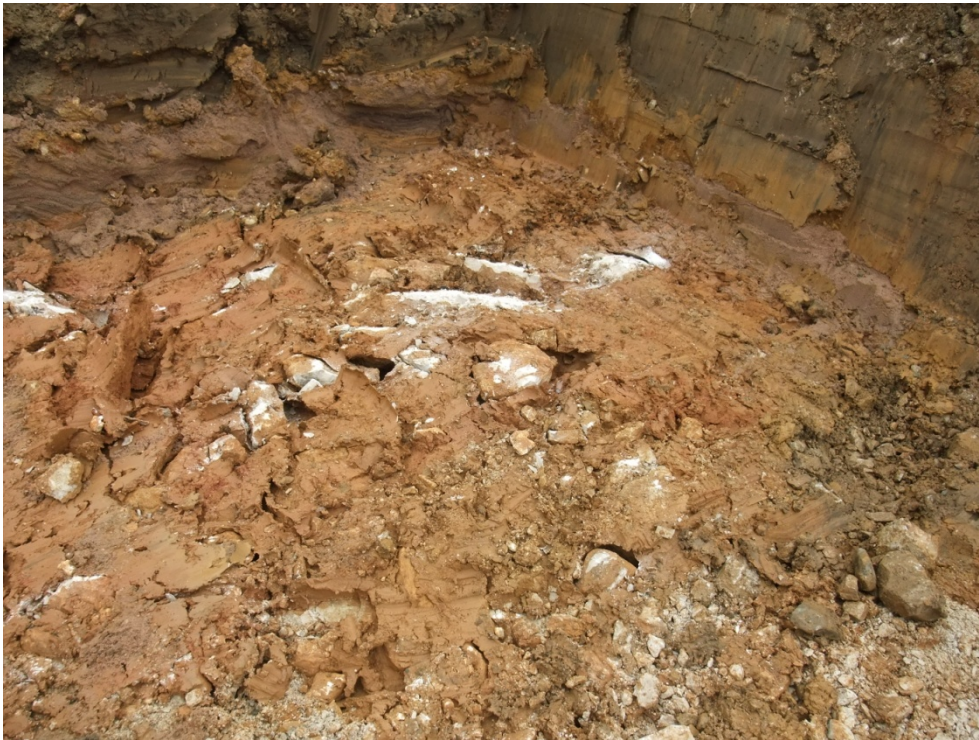
Bild 7: In Lockergesteinsfüllung der Versturzzone eingelagerte Kalksteinblöcke

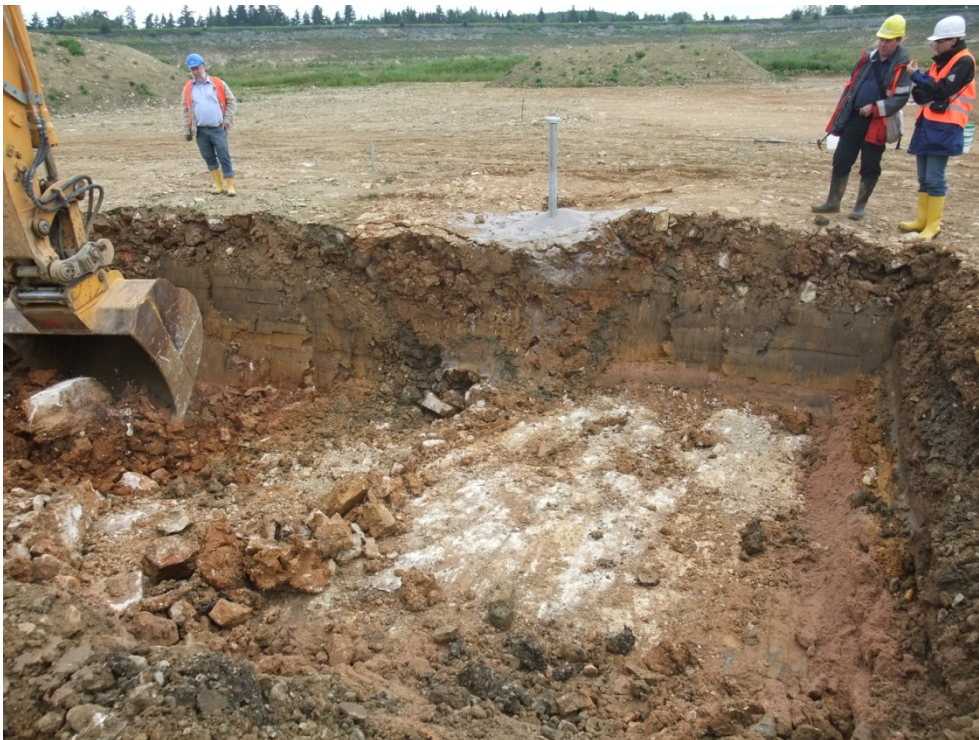
Bild 8: Freilegung Einbruchtrichter 7 (Mitte): Im Osten (rechts) anstehender Kalkstein, im Westen (links) Lockergestein mit eingelagerten Kalksteinblöcken

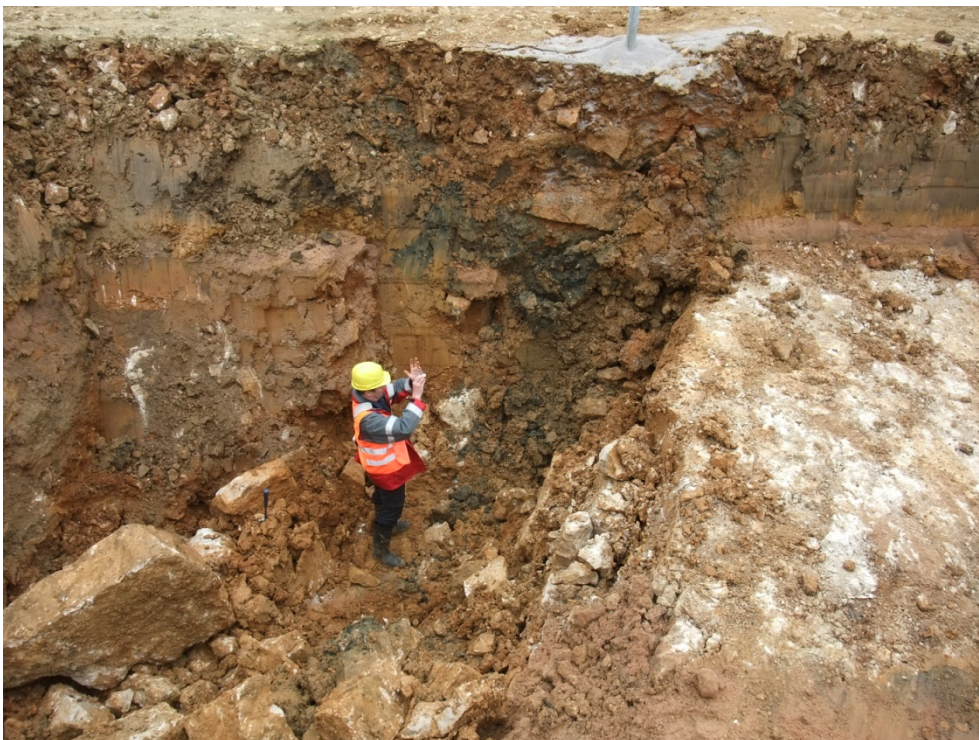
Bild 11: weiterer Aushub, in der Mitte Einbruch 7 (Kernbohrung BK 34/2011 im Zentrum), im Osten (rechts) Kalksteinformation, im Westen Lockergestein mit Kalksteinblöcken
