Pumpspeicherkraftwerk Happurg · Sanierung Oberbecken Untergrundsanierung im Bereich der Störzone

Baugrund- und Sanierungsgutachten

Ergebnisse der Baugrunderkundung 2011 Schurferkundung

Pumpspeicherwerk Happurg, Oberbecken, Sohleinbrüche vom 18.01.2011 Schurfarbeiten zur Erkundung des Anschlusses der Dichtungssysteme an das Einlaufbauwerk vom 02.08.2011

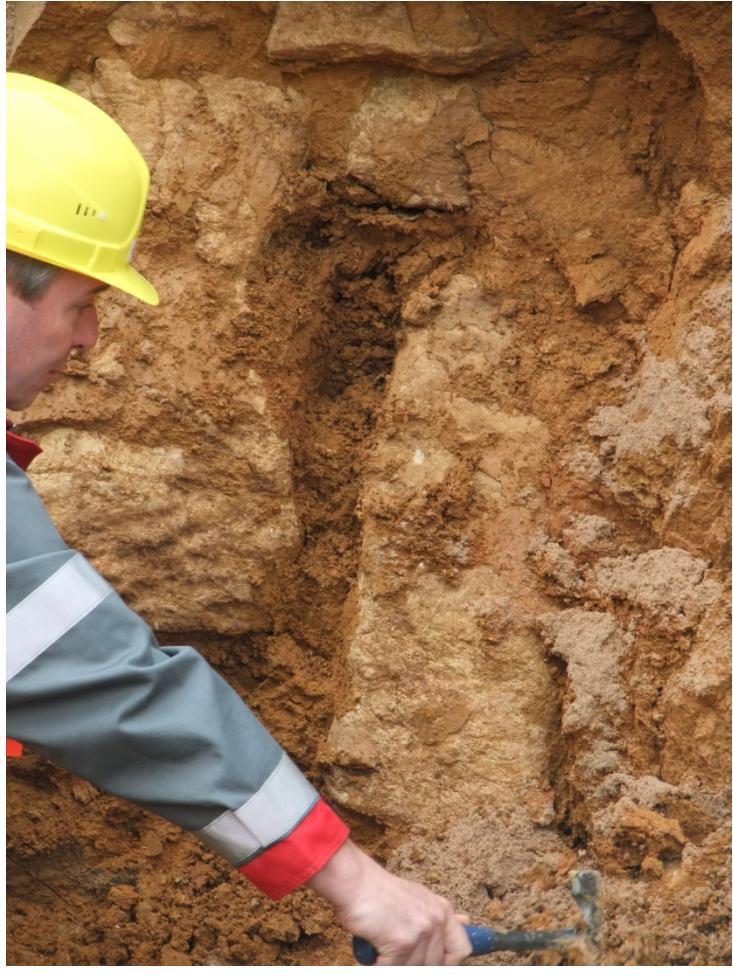
Bild 19:

mit schluffigen Sanden gefüllte Klüfte im Kalkstein in der Kontaktzone Versturzzone / Malm

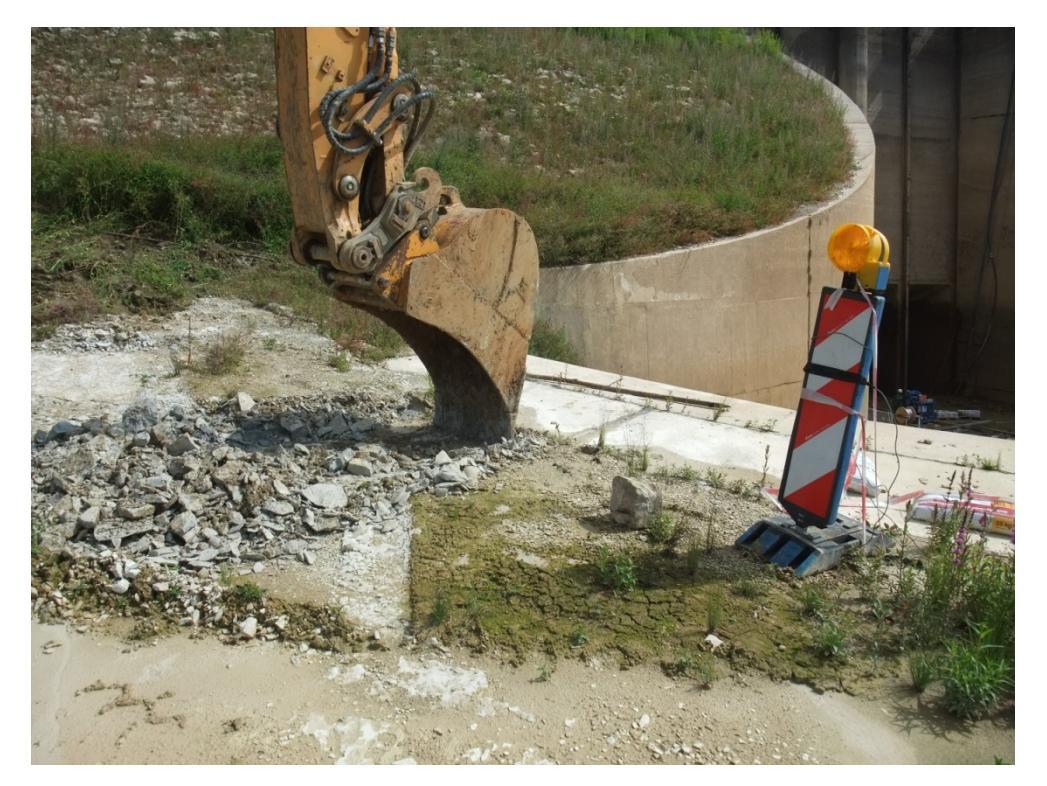
Bild 1: Schurf EB 1

Zunächst wurde die 18 cm dicke Ortbetonplatte entfernt (Bilder 1 und 2). Die Fugen waren mit Bitumenverguß ausgeführt. In den Längsfugen waren Schalbretter (2,5 cm x 20 cm) eingelegt (Bild 3).

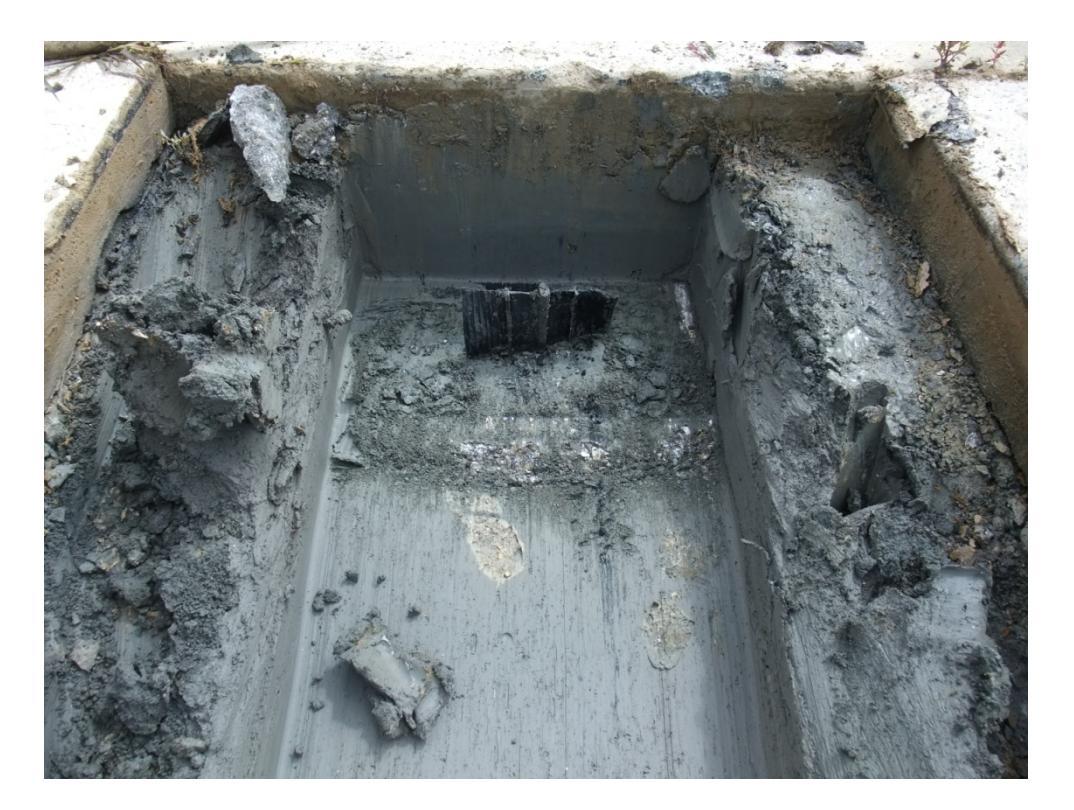
Bild 5: Schurf EB 1

Die Oberkante der Herdmauer gemäß Anlage 2 wurde 50 cm unter Oberkante Schleppplatte angetroffen. In der Herdmauer wurde ein Dichtungselement freigelegt (Bilder 5 und 6). Der Tonkeil erreichte unter der Schlepplatte eine größte Dicke von rund 1,1 m. Der Anschluss an das Dichtungssystem des Beckens war unterbrechungsfrei. Die Lehmdichtung im Becken besteht im Anschlussbereich aus einem dunkelbraunen sandigen, schwach steinigen Schluff steifer Konsistenz,

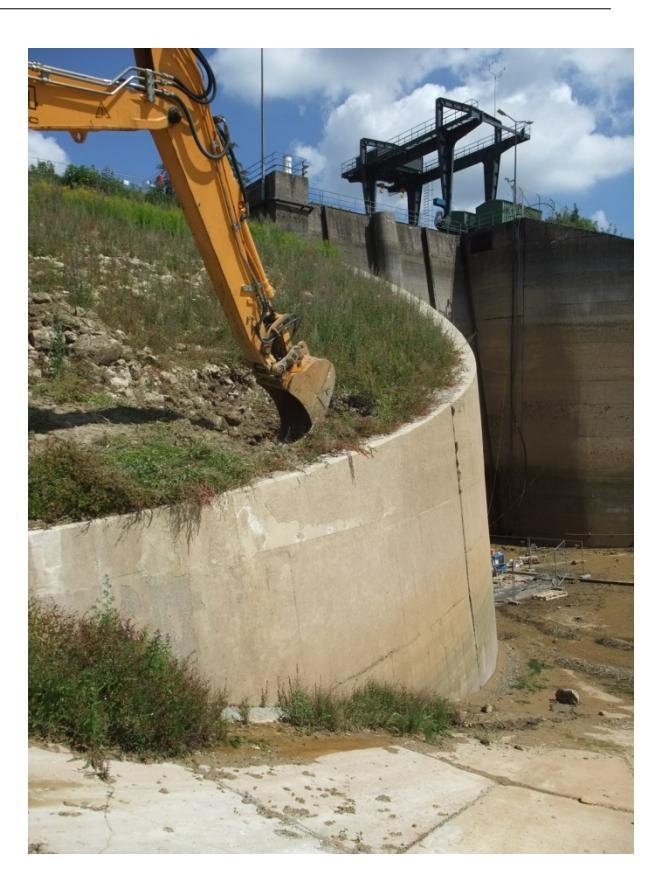
Bild 7: Schurf EB 2

Der Schurf wurde hinter der westlichen Flügelwand des Einlaufbauwerkes in etwa im unteren Drittelspunkt der Böschung des Ringdammes ausgeführt (Bild 7).

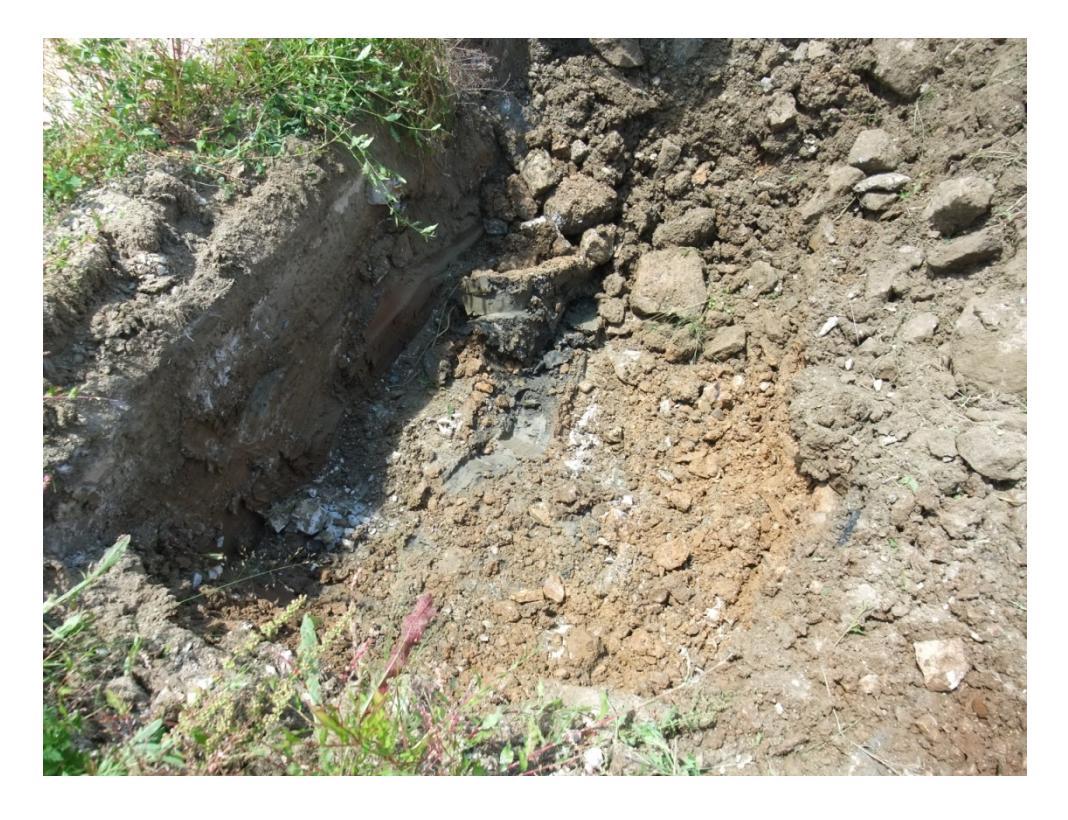
Bild 8: Schurf EB 2

Rund 90 cm unter Oberkante Flügelwand wurde der in Anlage 1, Schnitt b-b, skizzierte Tonkeil angetroffen (Bilder 8 und 11), der aus einem dunkelgrauen Ton steifer Konsistenz besteht, in den wiederholt und flächig 1 cm dünne hellgraue Betonitschlieren eingeschaltet sind (Bild 10).

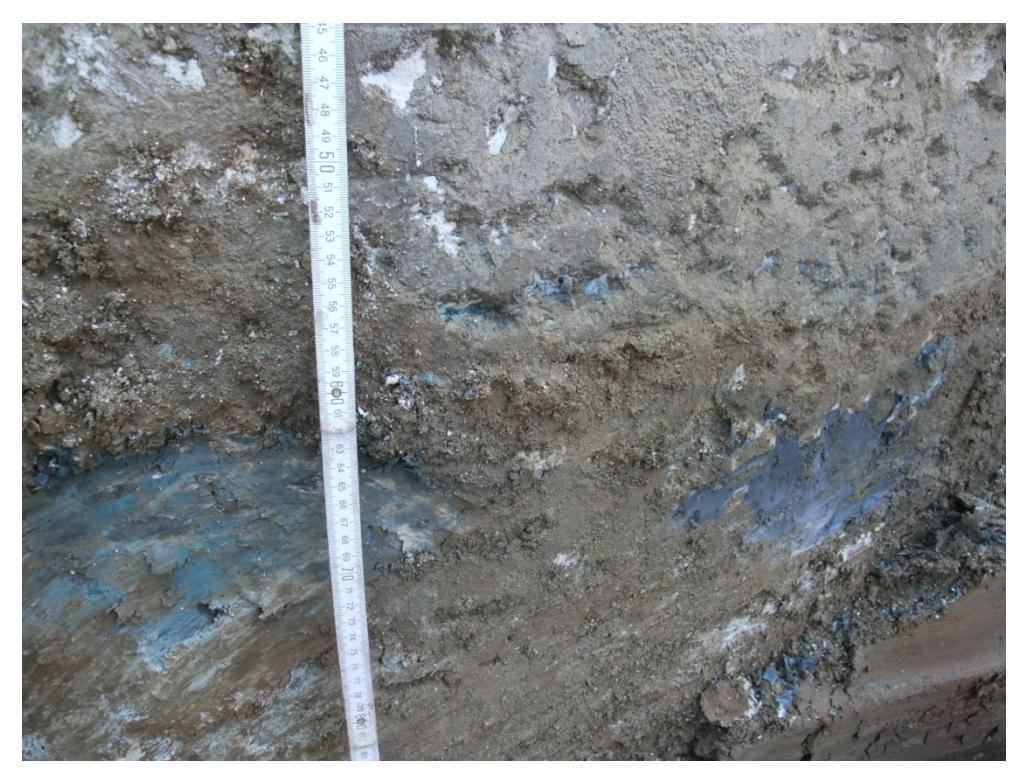
Bild 9: Schurf EB 2

Außerhalb des Tonkeils steht unter einem \geq 50 cm mächtigen Steinwurf der hier wiederum stark schluffig ausgeprägte, sogenannte 'reine Talschotter' in einer Mächtigkeit von etwa 60 cm an (Bild 11). Die Rückseite der Flügelwand ist rauh und wurde offensichtlich in Ortbeton hergestellt (Bild 9).

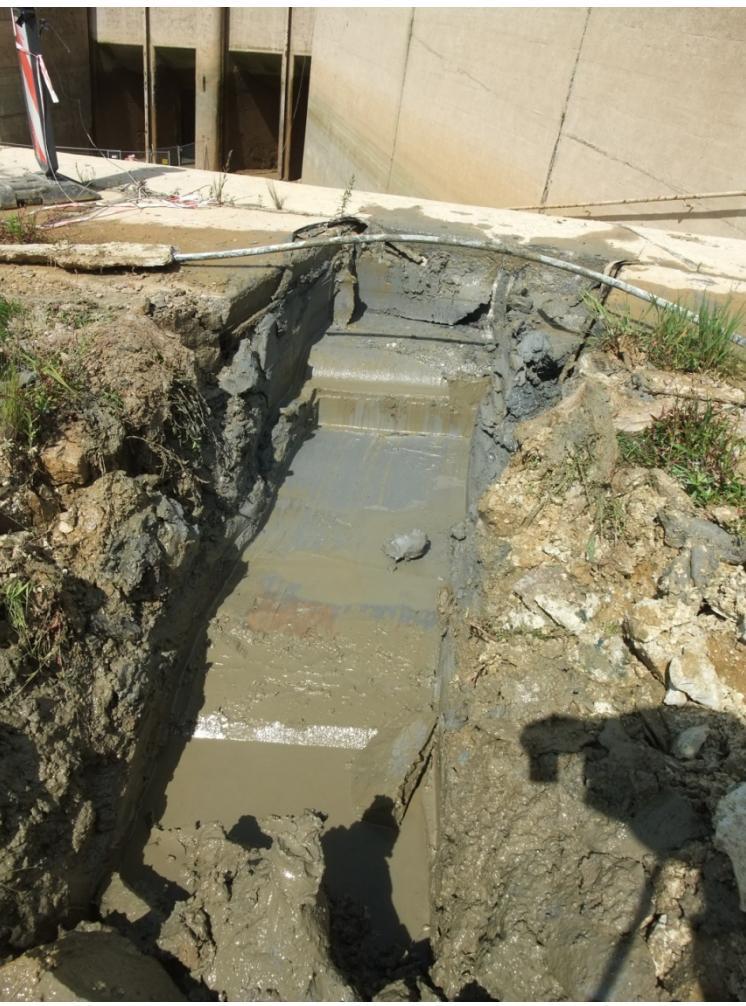
Bild 14: Schurf EB 3

Auf Grund starker Wasserzutritt aus der beckenseitigen Schutzschicht wurde der Schurf nicht weiter vertieft (Bild 14).

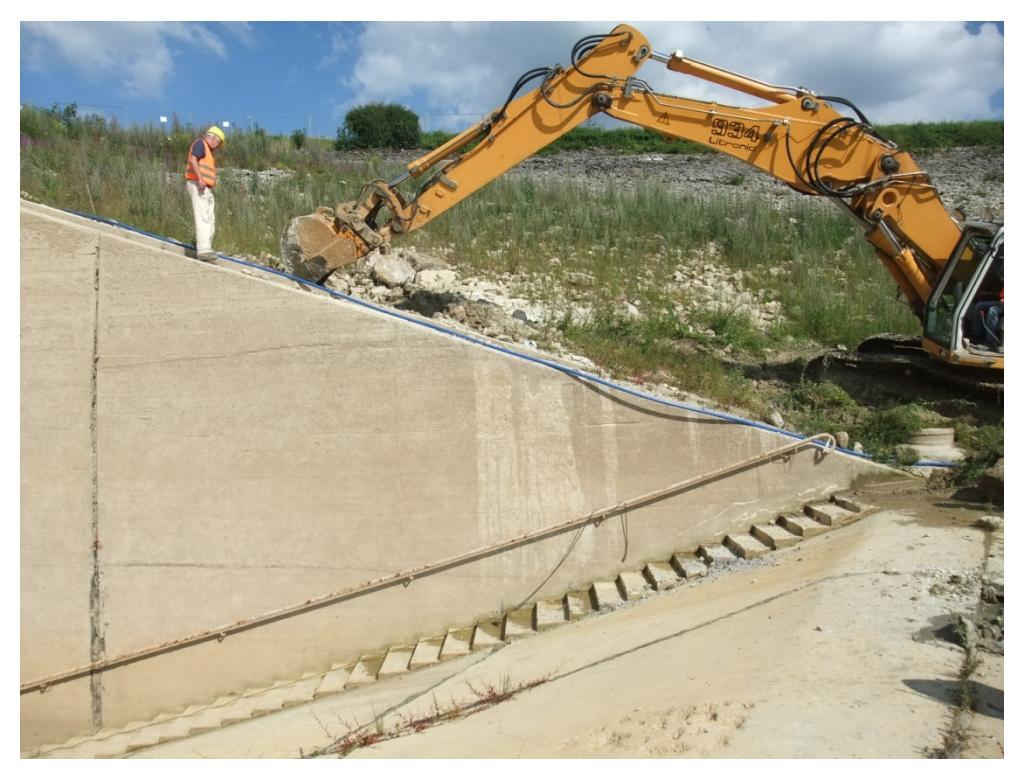
Bild 16: Schurf EB 4

Der Schurf wurde hinter der östlichen Flügelwand des Einlaufbauwerkes in etwa im unteren Drittelspunkt der Böschung des Ringdammes ausgeführt (Bild 16). Die Ausführung des Schurfes wurde durch unmittelbar hinter der Oberkante der Flügelwand verlaufende Leitungen, durch die vermutlich früher Kontrastmittel zur Fehstellenkontrolle eingeleitet werden konnte, erschwert.

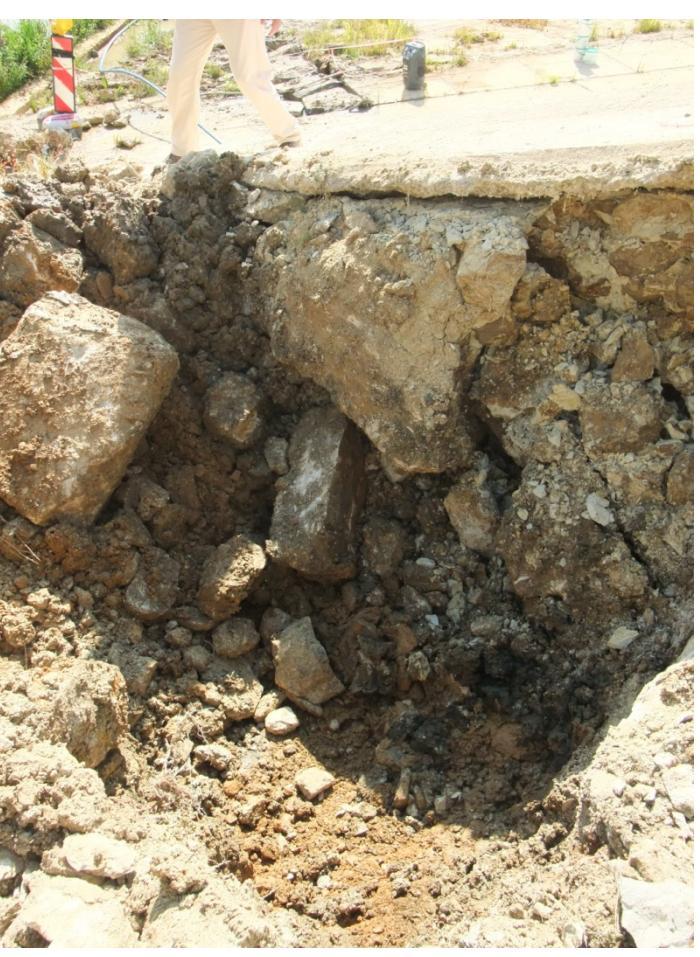
Bild 17: Schurf EB 4

Auf den obersten 2,0 m unter Böschungsoberfläche bzw. Oberkante Flügelwand wurden hier in einer steinig-schluffigen Matrix Blöcke aus Kalkstein mit Kantenlängen bis 1,8 m angetroffen (Bilder 17 und 18). Der Tonkeil gemäß Anlage 1, Schnitt b-b, wurde bis in 2,0 m Tiefe nicht aufgeschlossen; in dieser Tiefe musste der Schurf auf Grund nachfallender Steine und Blöcke aufgegeben werden.

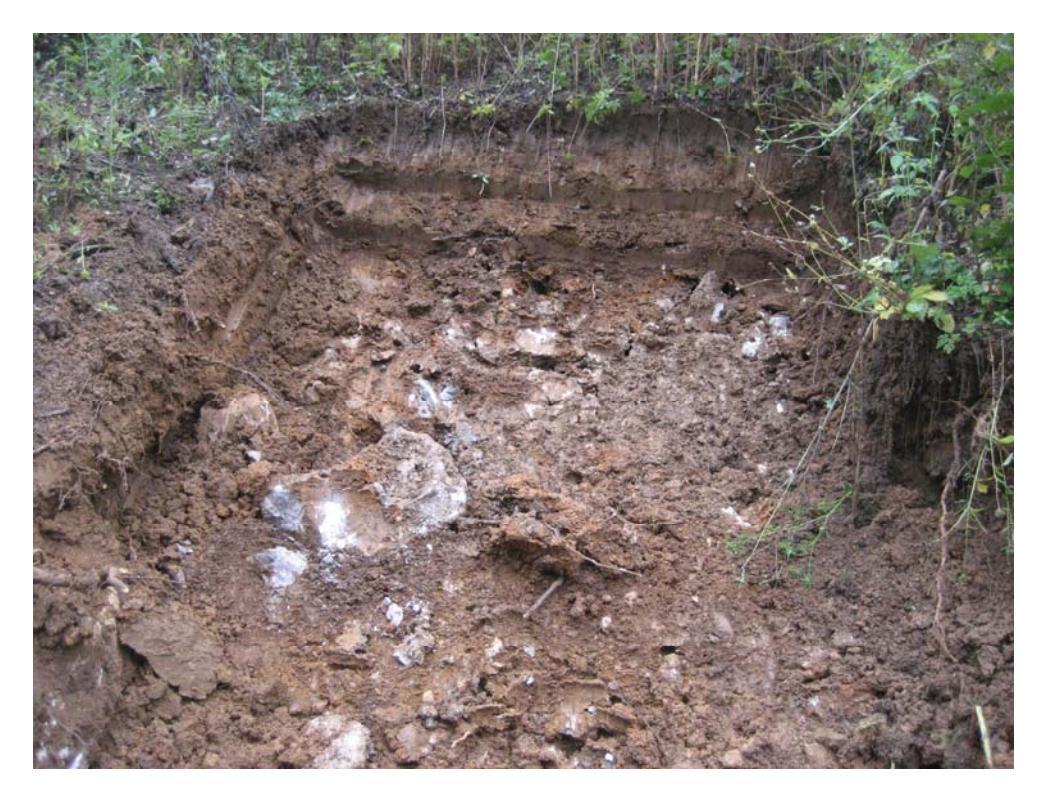
- Erkundeter Aufbau des Ringdamms:
 - 30-40 cm Oberboden als Deckschicht (Bild 1 bis Bild 6)
 - bis Schurfsohle (2,5 m) Steinschüttung mit vergleichsweise hohem Feinkornanteil ('lehmhaltig'), gebrochene Steine und Blöcke mit Kantenlängen 30 cm, bis in eine Tiefe von 1,0 m Blöcke bis 60 cm Kantenlänge, z.T. stark verwurzelt bis in eine Tiefe von 1,0 m (Wurzeldurchmesser bis 3 cm), graubraun mit lagenweiser rötlicher Färbung (Bild 7 und Bild 8)
- Grundwasser und Schichtwasser wurden nicht angetroffen.
- Der Schurf wurde am 17.08.2011 mit dem ursprünglichen Bodenmaterial wieder verfüllt. Die maximale Schütthöhe des lagenweise eingebauten Bodens betrug 0,3 m. Die Verdichtung jeder Schüttlage erfolgte mit einer Rüttelplatte.

Bild 1: Blick von Nordwesten auf Schurf Nr. 01 (aufgenommen am 15.08.2011)

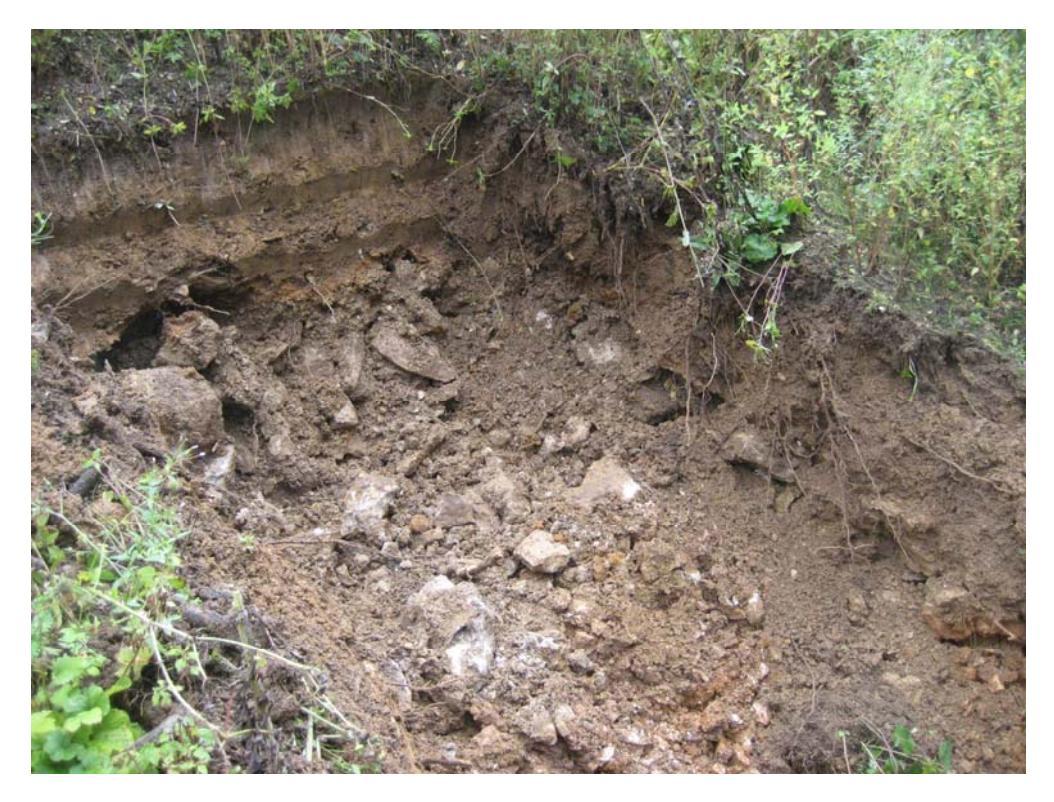
Bild 2: Aushubtiefe Schurf Nr. 01 bei ca. 1,0 m (aufgenommen am 15.08.2011)

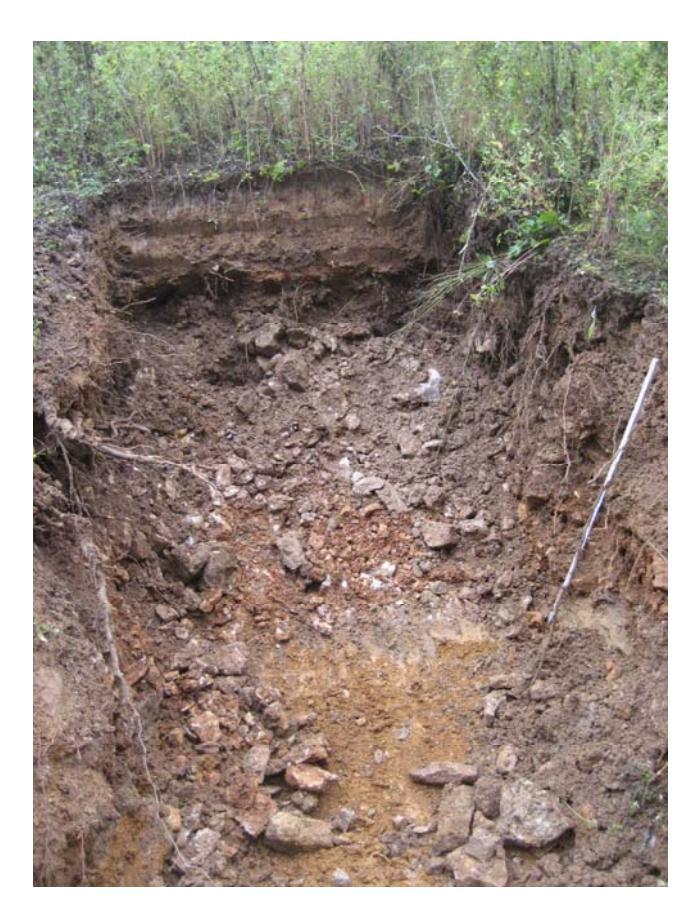
Bild 3: Aushubtiefe Schurf Nr. 01 bei ca. 1,0 m (aufgenommen am 15.08.2011)

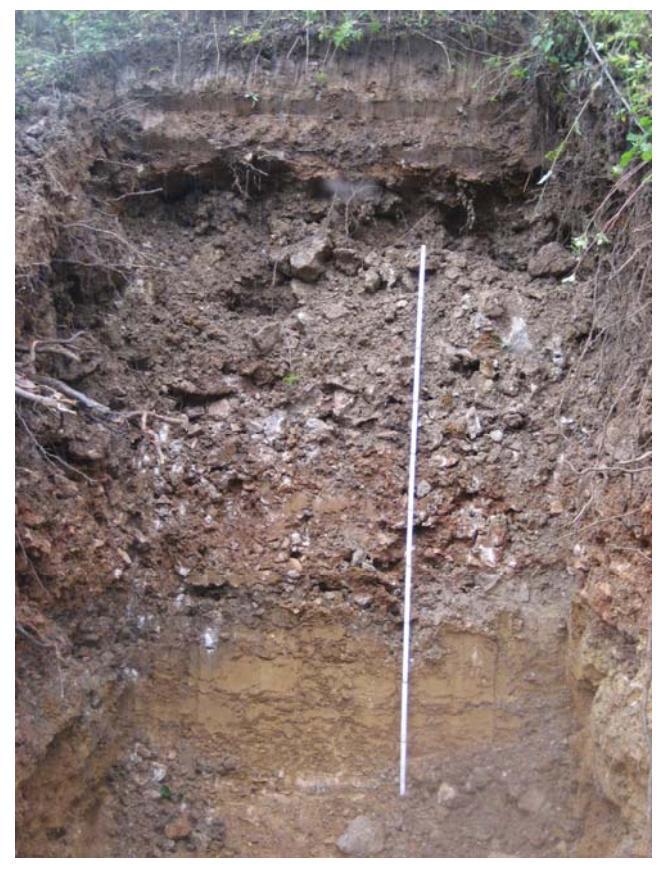
Bild 4: Aushubtiefe Schurf Nr. 01 bei ca. 2,5 m (aufgenommen am 15.08.2011)

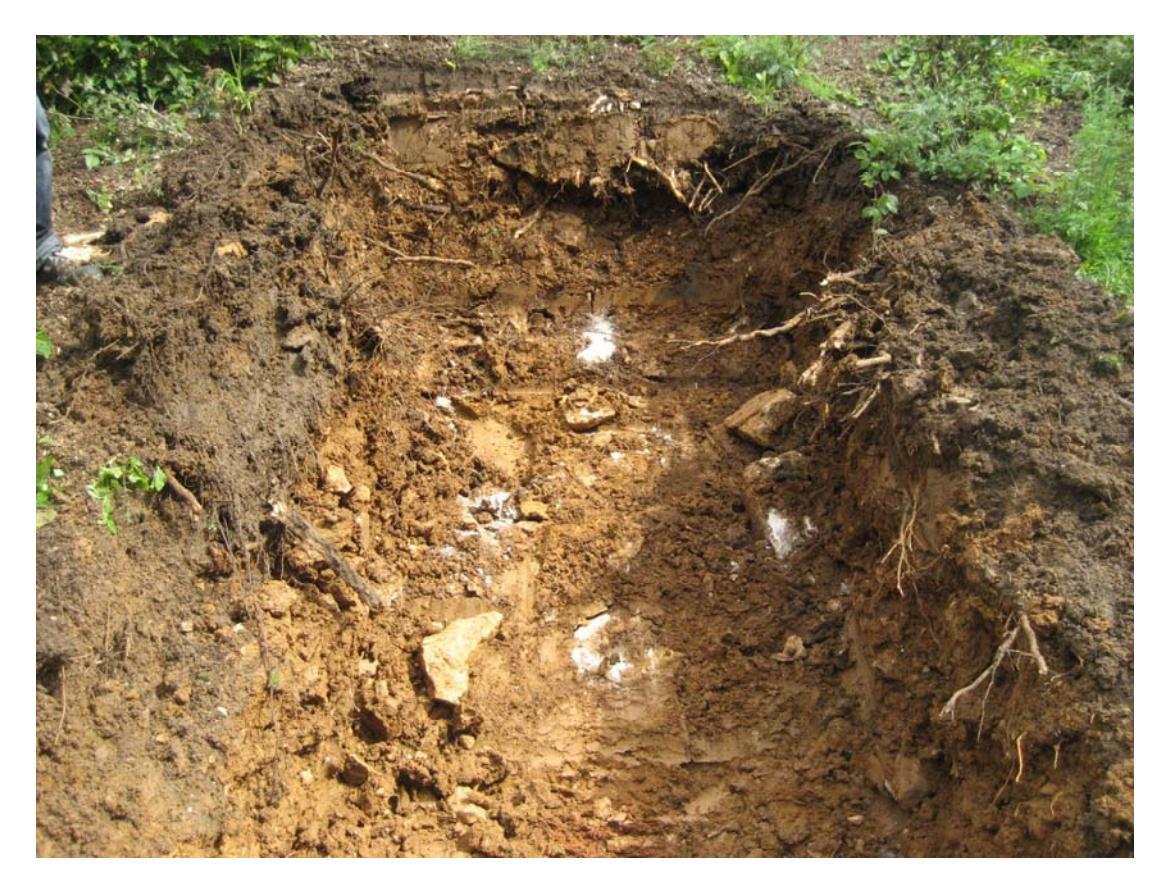
- Erkundeter Aufbau des Ringdamms:
 - 30-40 cm Oberboden als Deckschicht (Bild 1 und Bild 3); z.T. stark verwurzelt (Wurzeln bis in eine Tiefe von ca. 80 cm), vereinzelt noch ganze Wurzelstöcke vorhanden; vereinzelt Blöcke mit einer Kantenlänge von bis zu 50 cm eingelagert (Bild 2)
 - bis Schurfsohle (2,9 m) Steinschüttung, lehmhaltig (Bild 3 und Bild 4); überwiegend Steine jedoch vereinzelt auch scharfkantige Blöcke mit einer Kantenlänge von bis zu 60 cm; dunkelbraun mit rötlichem Farbstich (Bild 3)
- Grundwasser und Schichtwasser wurden nicht angetroffen.
- Der Schurf wurde am 17.08.2011 mit dem ursprünglichen Bodenmaterial wieder verfüllt. Die maximale Schütthöhe des lagenweise eingebauten Bodens betrug 0,3 m. Die Verdichtung jeder Schüttlage erfolgte mit einer Rüttelplatte.

Bild 1: Blick von Westen auf Schurf Nr. 02 (aufgenommen am 15.08.2011)

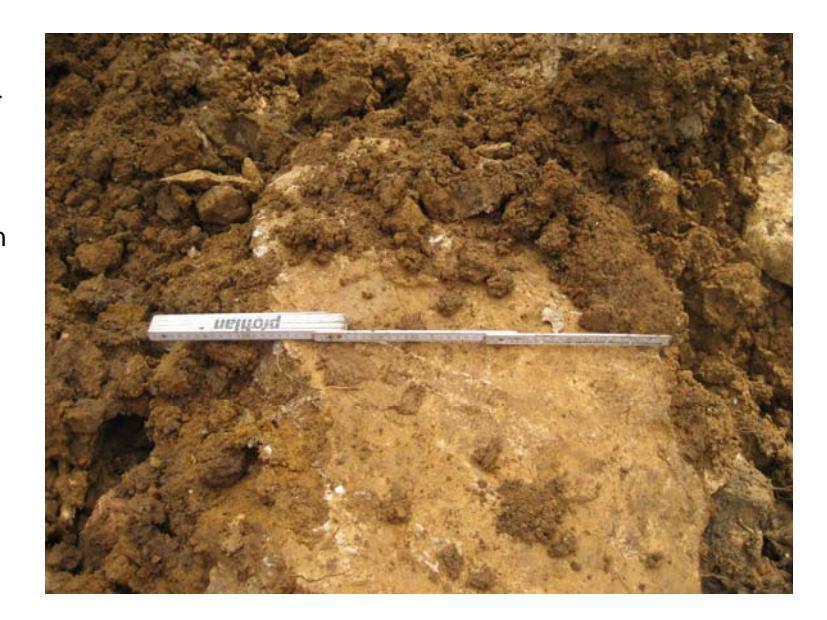
Bild 2: Freigelegte Block mit einer Kantenlänge von ca. 50 cm (aufgenommen am 15.08.2011)

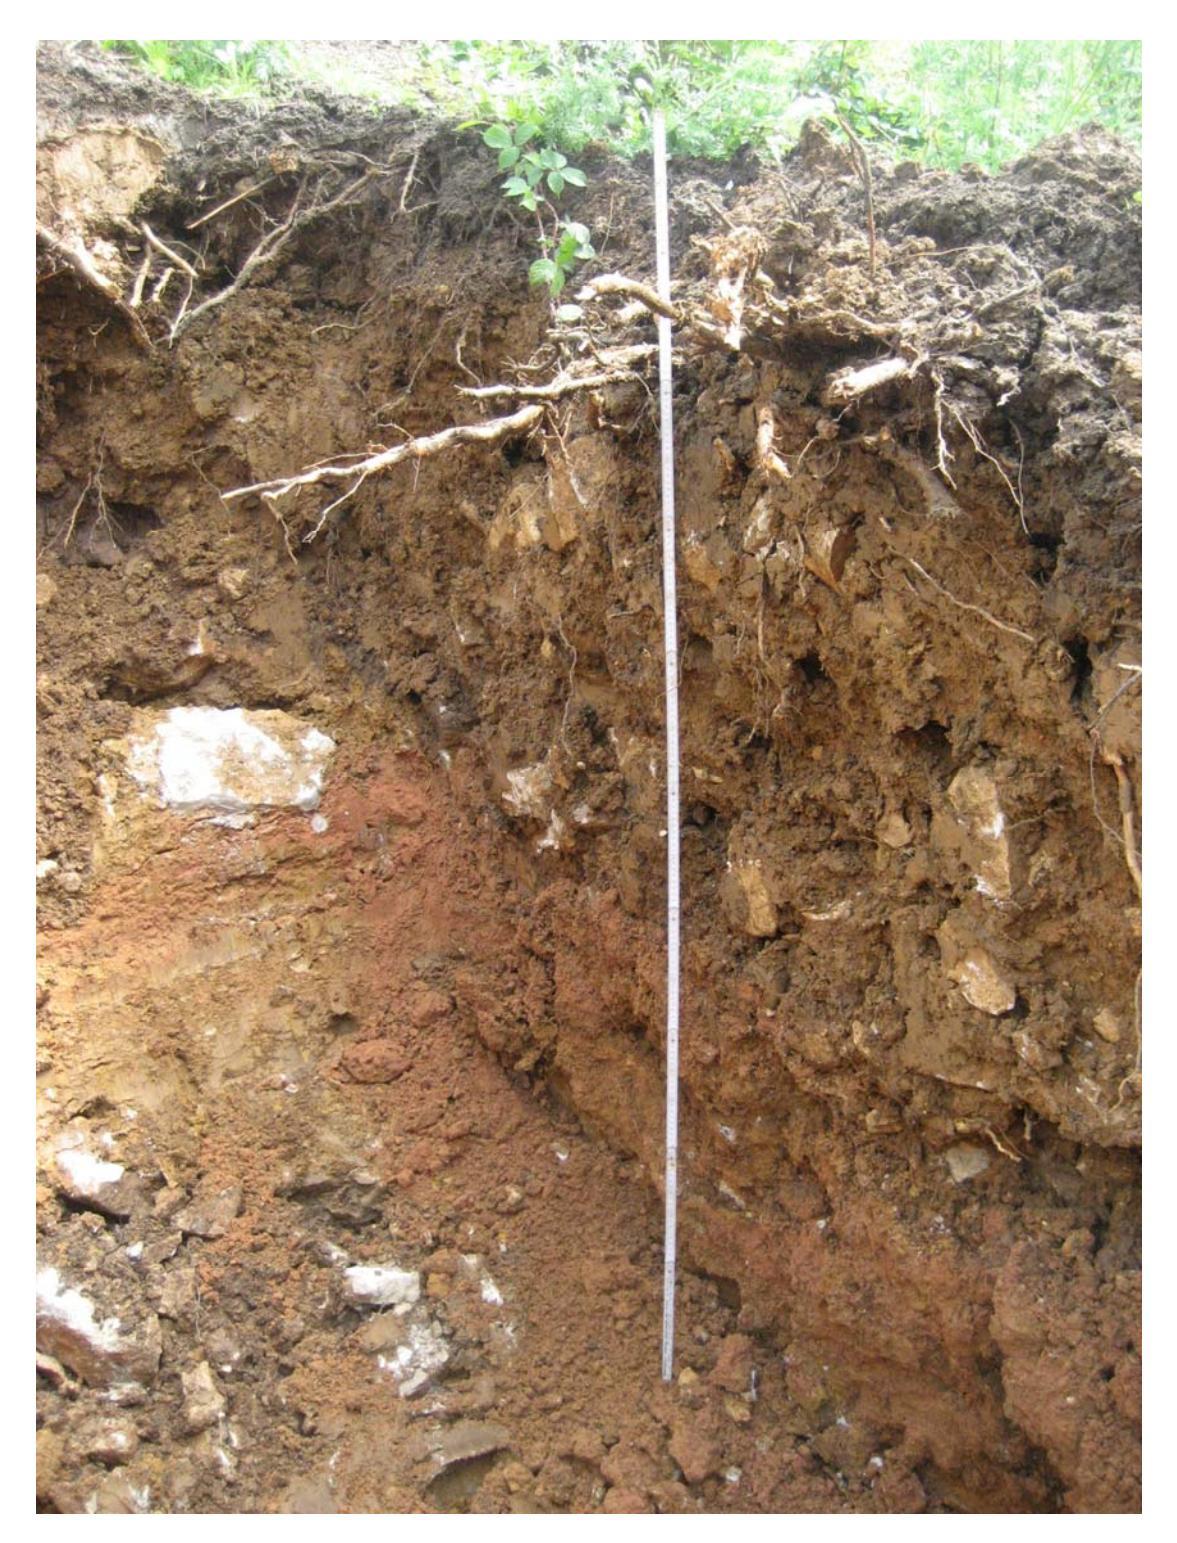
Bild 3: Aushubtiefe Schurf Nr. 02 bei ca. 2,0 m (aufgenommen am 15.08.2011)

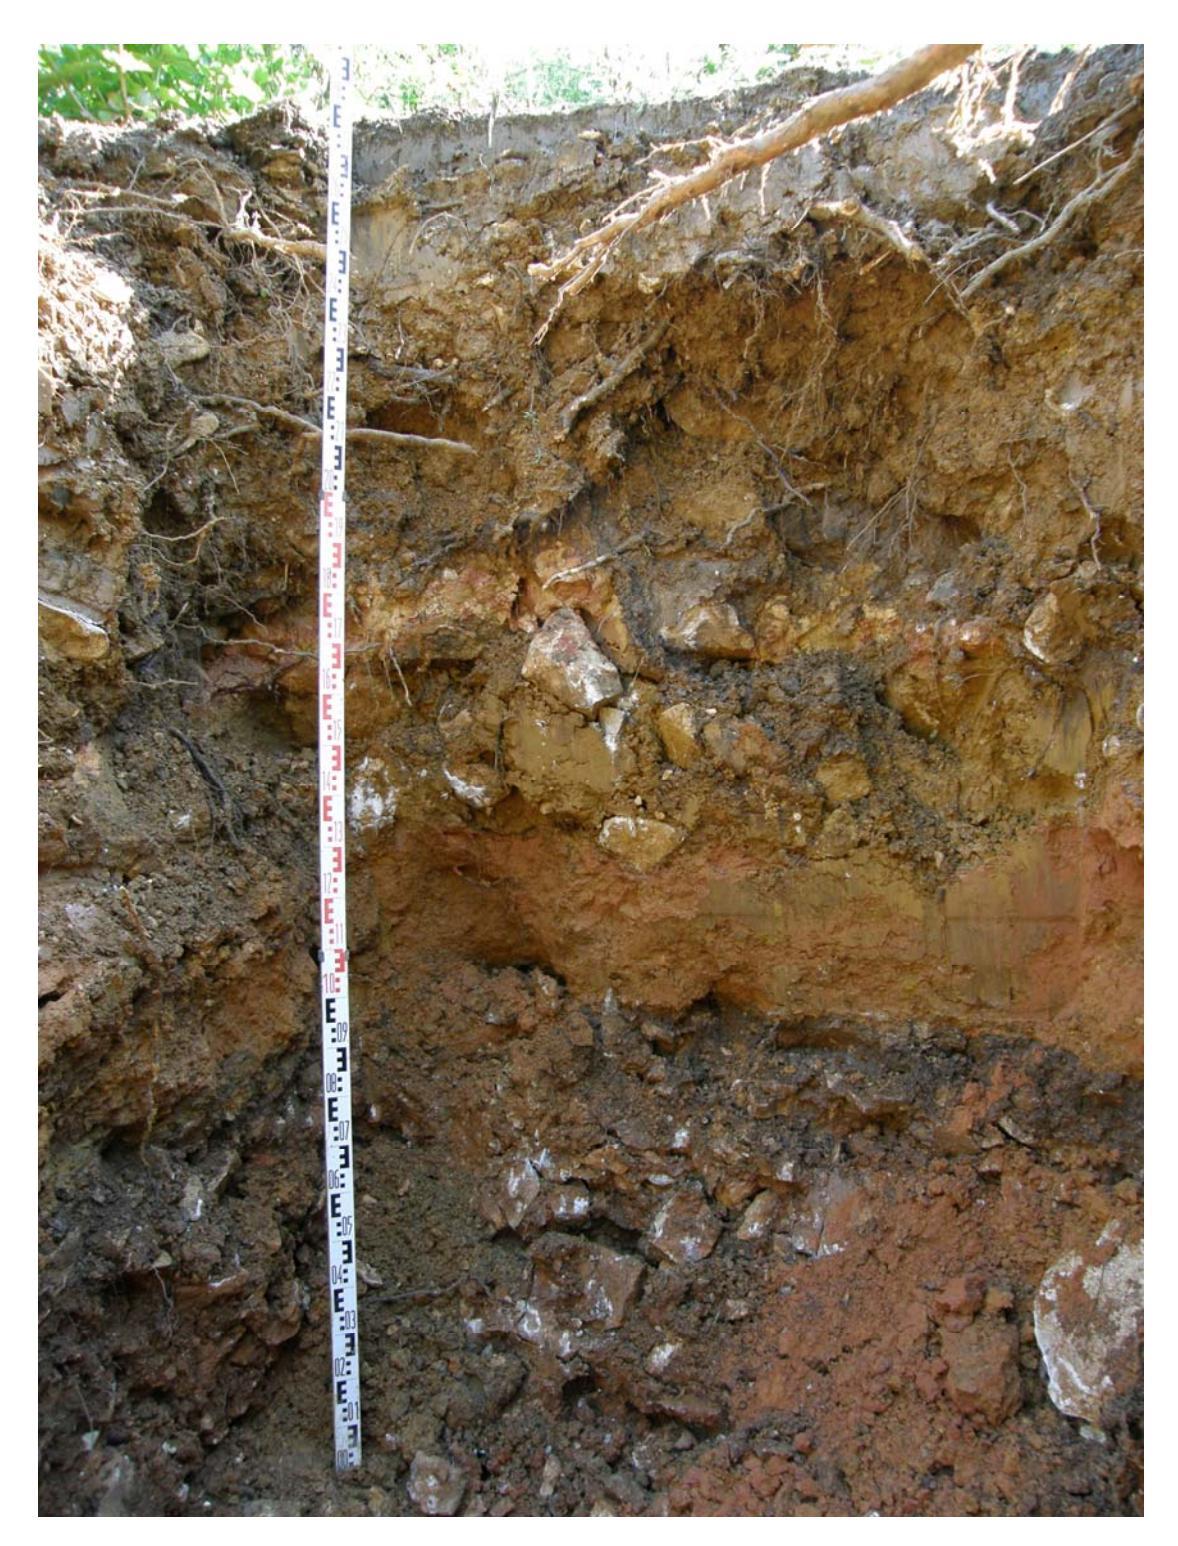
Bild 4: Aushubtiefe Schurf Nr. 02 bei ca. 2,9 m (aufgenommen am 17.08.2011)

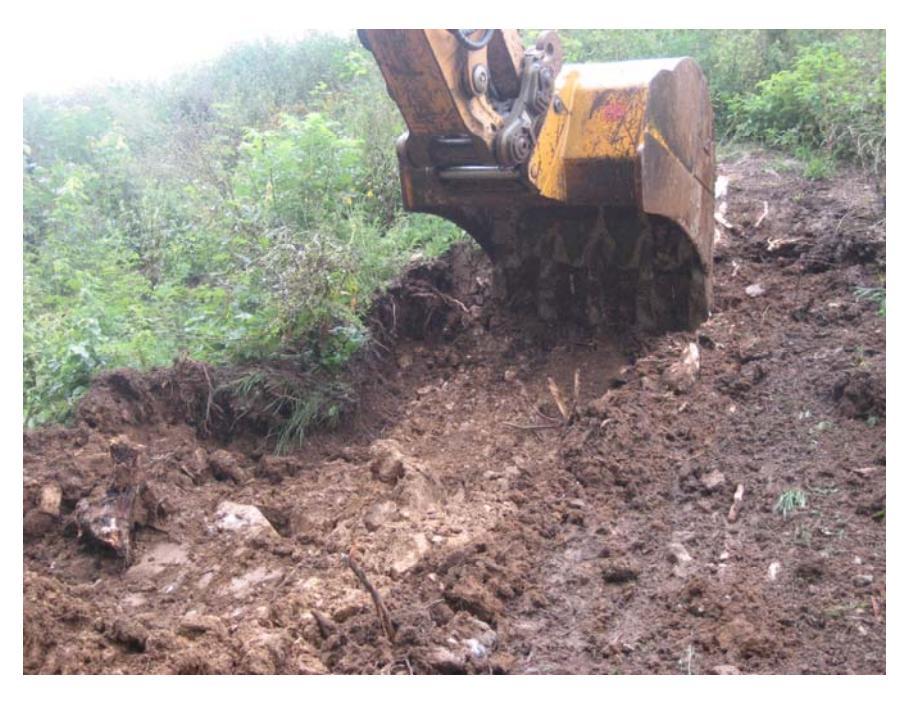
- Erkundeter <u>Aufbau des Ringdamms</u>:
 - 60-80 cm Oberboden als Deckschicht (Bild 1 bis Bild 3); stark mit Wurzeln durchsetzt; vereinzelt noch ganze Wurzelstöcke vorhanden; eingelagerte Steine sowie vereinzelte scharfkantige große Blöcke mit einer Kantenlänge bis zu 70 cm (Bild 10)
 - bis Schurfsohle (2,2m) Steinschüttung, lehmhaltig; scharfkantige Steine und Blöcke bis 100 cm (Bild 4 bis Bild 9)
- Grundwasser und Schichtwasser wurden nicht angetroffen.
- Der Schurf wurde am 17.08.2011 mit dem ursprünglichen Bodenmaterial wieder verfüllt. Die maximale Schütthöhe des lagenweise eingebauten Bodens betrug 0,3 m. Die Verdichtung jeder Schüttlage erfolgte mit einer Rüttelplatte.

Bild 1: Blick von Südwesten auf Schurf Nr. 03 (aufgenommen am 15.08.2011)

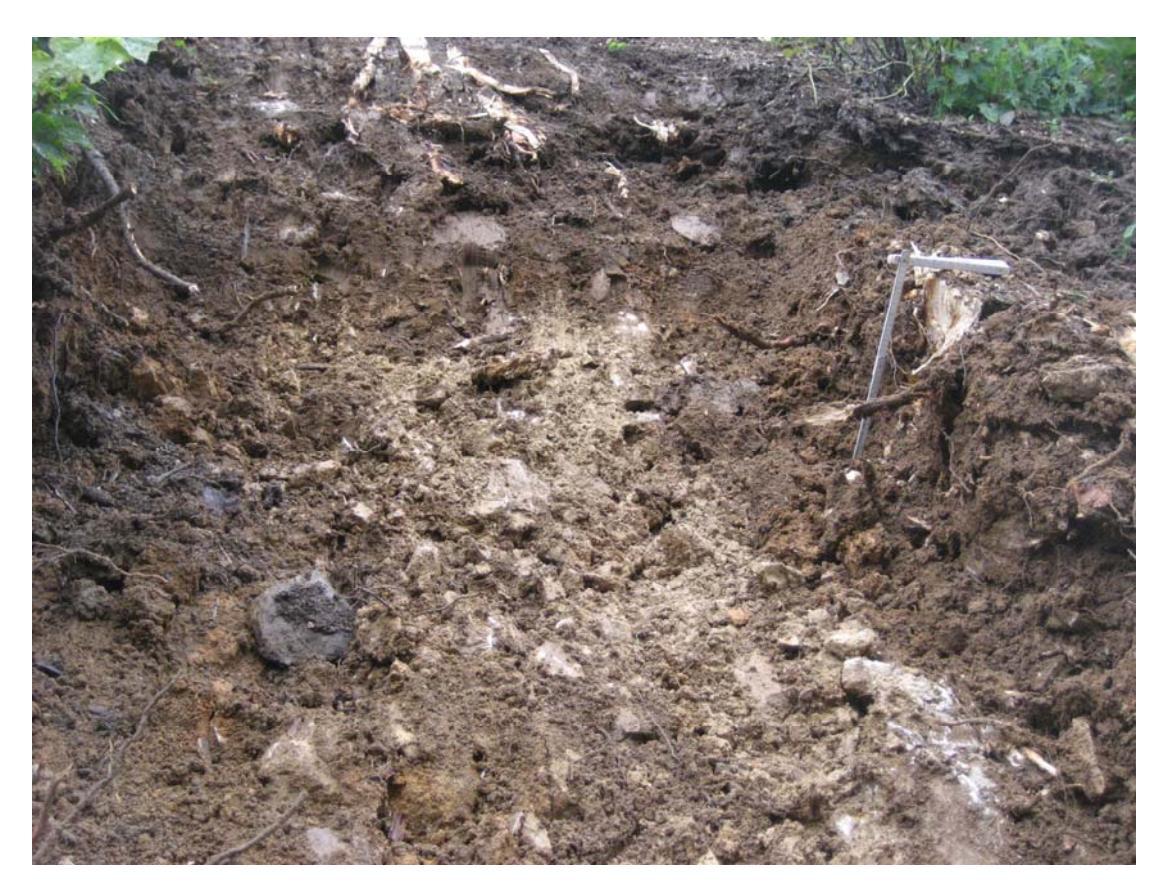
Bild 2: Schurf Nr. 03 mit abgetragenem Oberboden (aufgenommen am 15.08.2011)

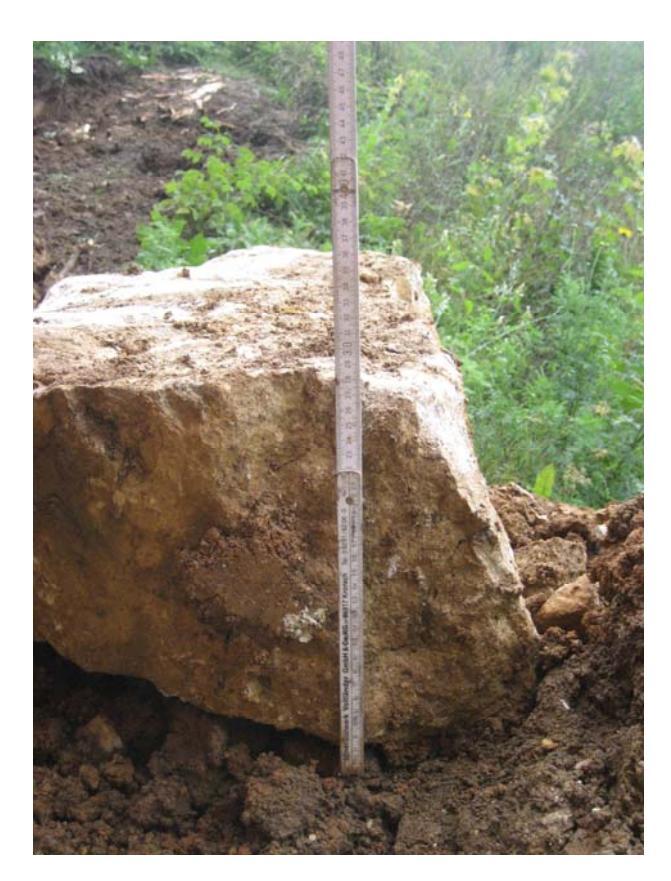
Bild 6: Block mit Kantenlänge von ca. 30 cm (aufgenommen am 15.08.2011)

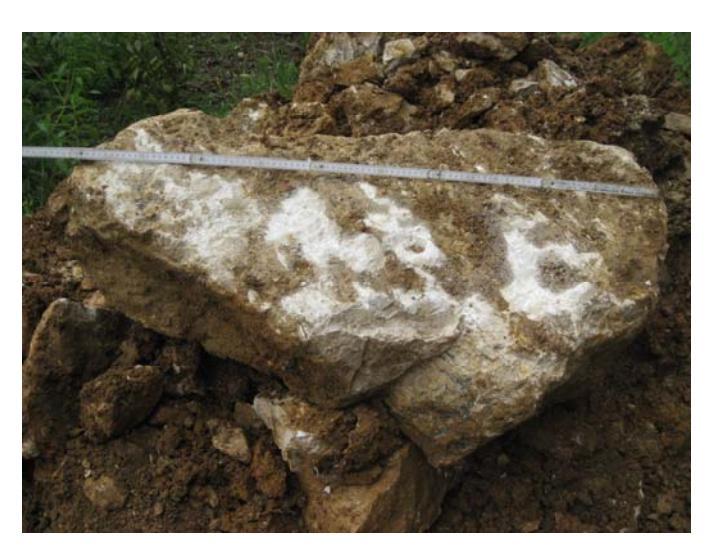
Bild 7: Block mit Kantenlänge von ca. 100 cm (aufgenommen am 15.08.2011)

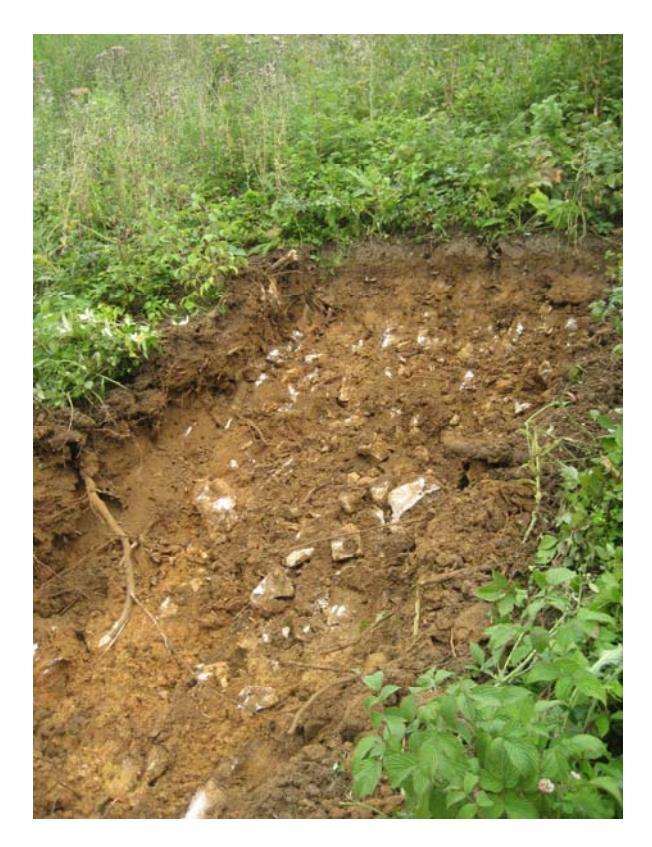
Bild 1: Blick von Süden auf Schurf Nr. 04 (aufgenommen am 15.08.2011)

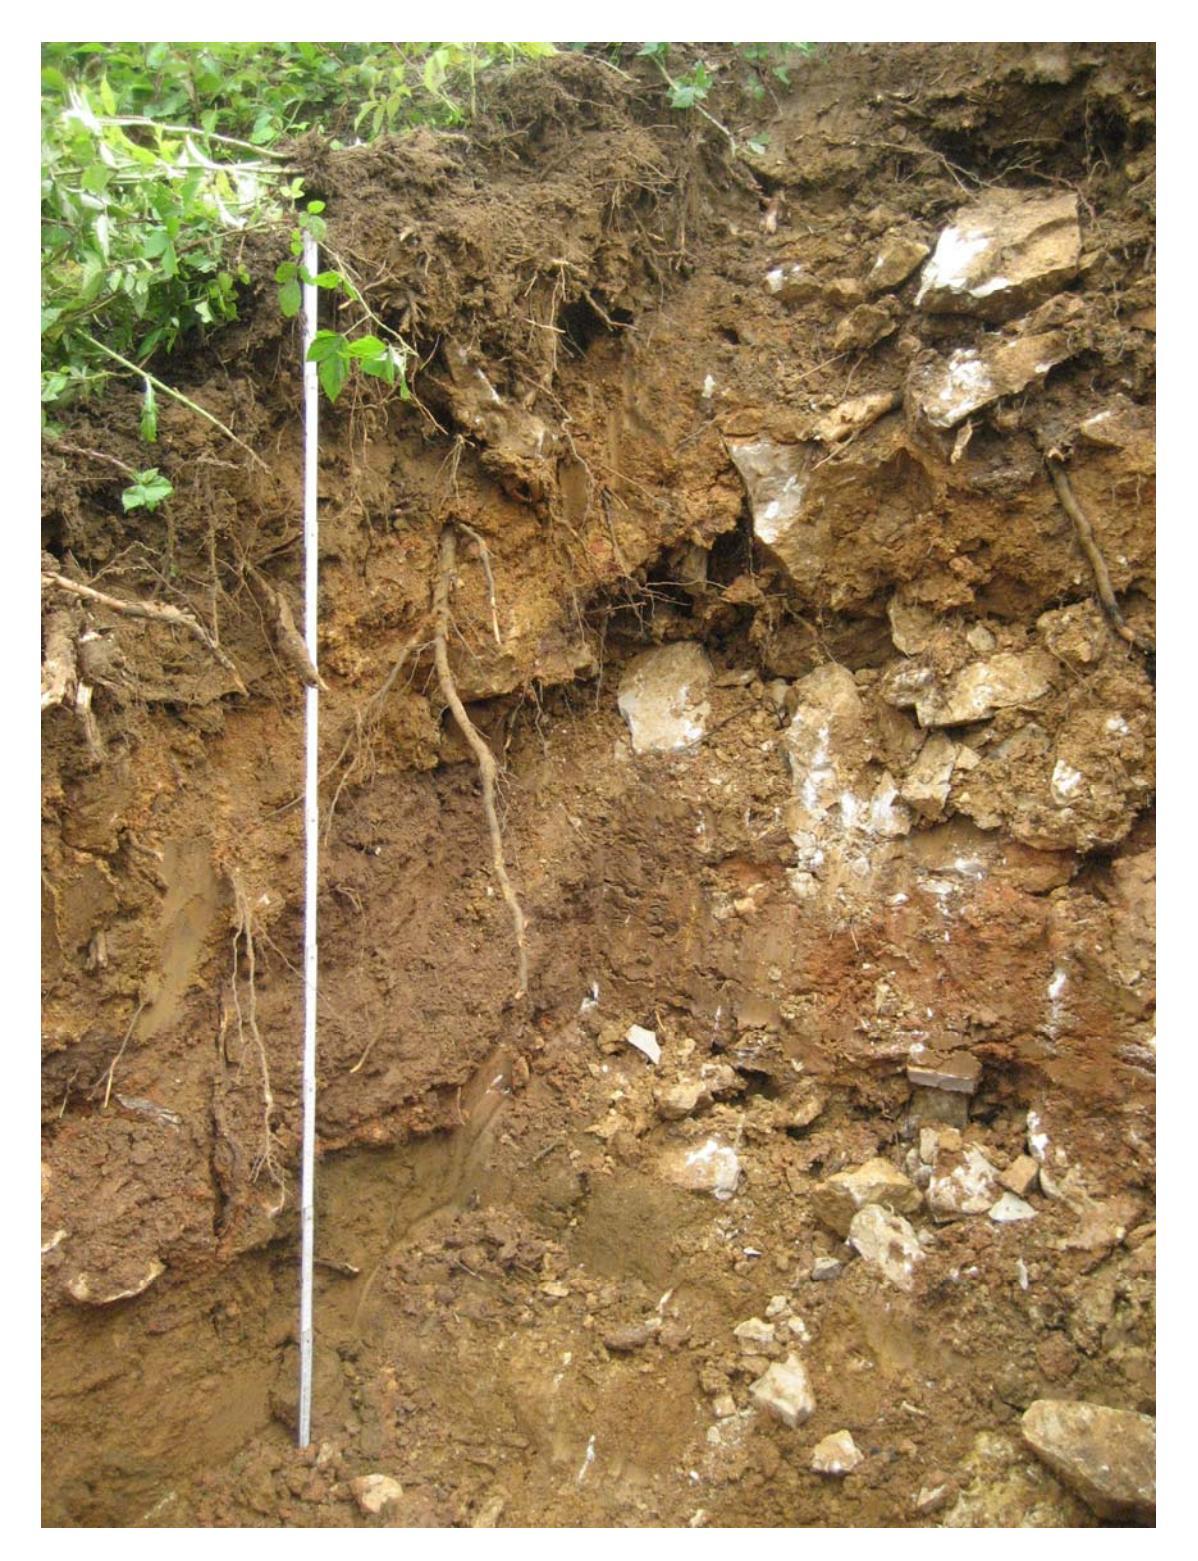
- Erkundeter <u>Aufbau des Ringdamms</u>:
 - 30-40 cm Oberboden als Deckschicht (Bild 1 und Bild 3); stark mit Wurzeln zersetzt; vereinzelt oberflächennah scharfkantige große Blöcke mit einer Kantenlänge von bis zu 90 cm (Bild 2)
 - bis Schurfsohle (2,8 m) Steinschüttung, lehmhaltig (Bild 3 bis Bild 7); scharfkantige Steine und Blöcke bis 90 cm Kantenlänge
- Grundwasser und Schichtwasser wurden nicht angetroffen.
- Der Schurf wurde am 17.08.2011 mit dem ursprünglichen Bodenmaterial wieder verfüllt. Die maximale Schütthöhe des lagenweise eingebauten Bodens betrug 0,3 m. Die Verdichtung jeder Schüttlage erfolgte mit einer Rüttelplatte.

Bild 3: Schurf Nr. 04 (aufgenommen am 15.08.2011)

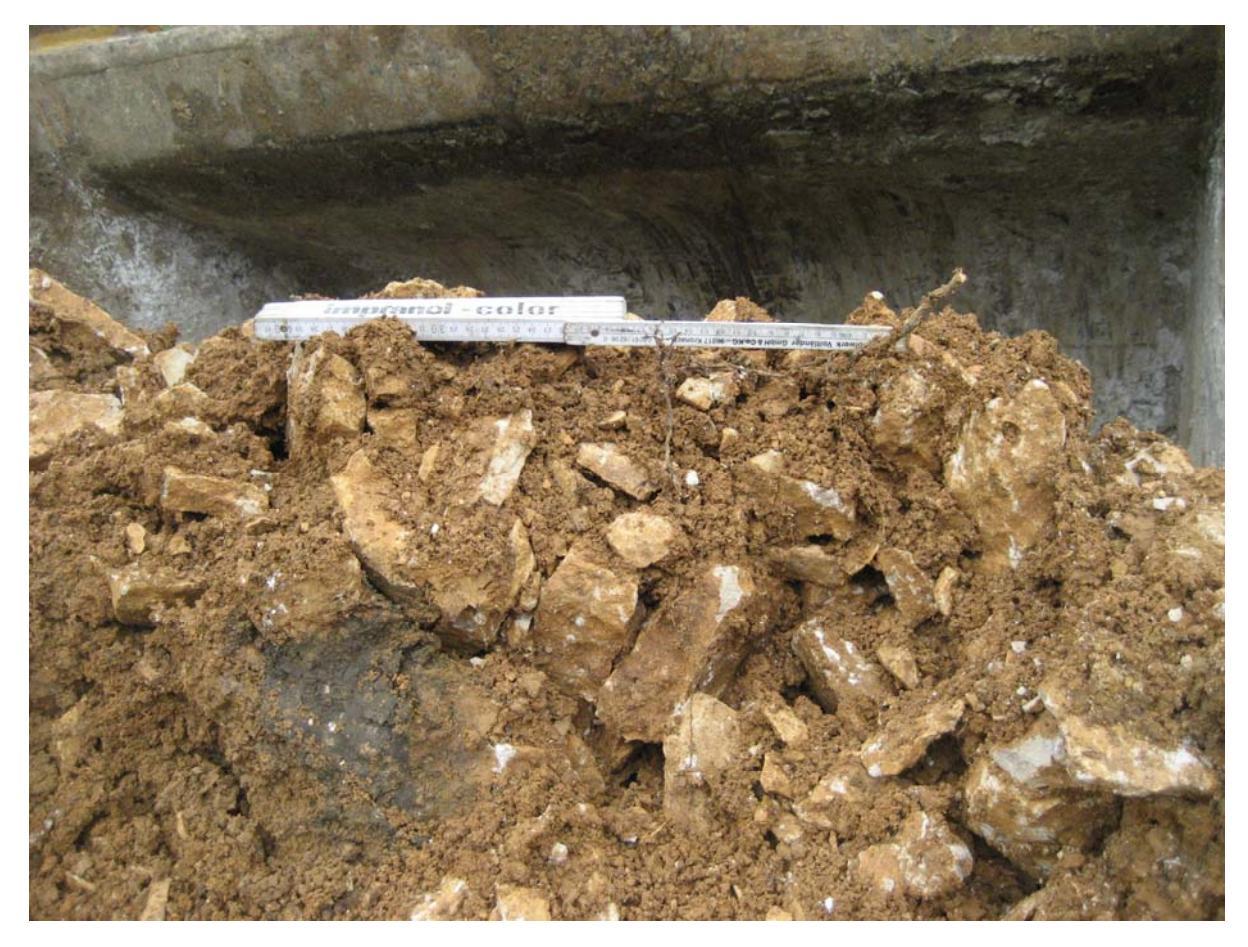
Bild 4: Bodenmaterial aus Schurf Nr. 04 (aufgenommen am 15.08.2011)
