Pumpspeicherkraftwerk Happurg · Sanierung Oberbecken

Erkundungsphase 6

Rasterförmige Erkundung von Verdachtsflächen außerhalb der Versturzzone in der Beckensohle mittels Vollbohrungen

4. Ergänzung zum Baugrund- und Gründungsgutachten vom 31.01.2012

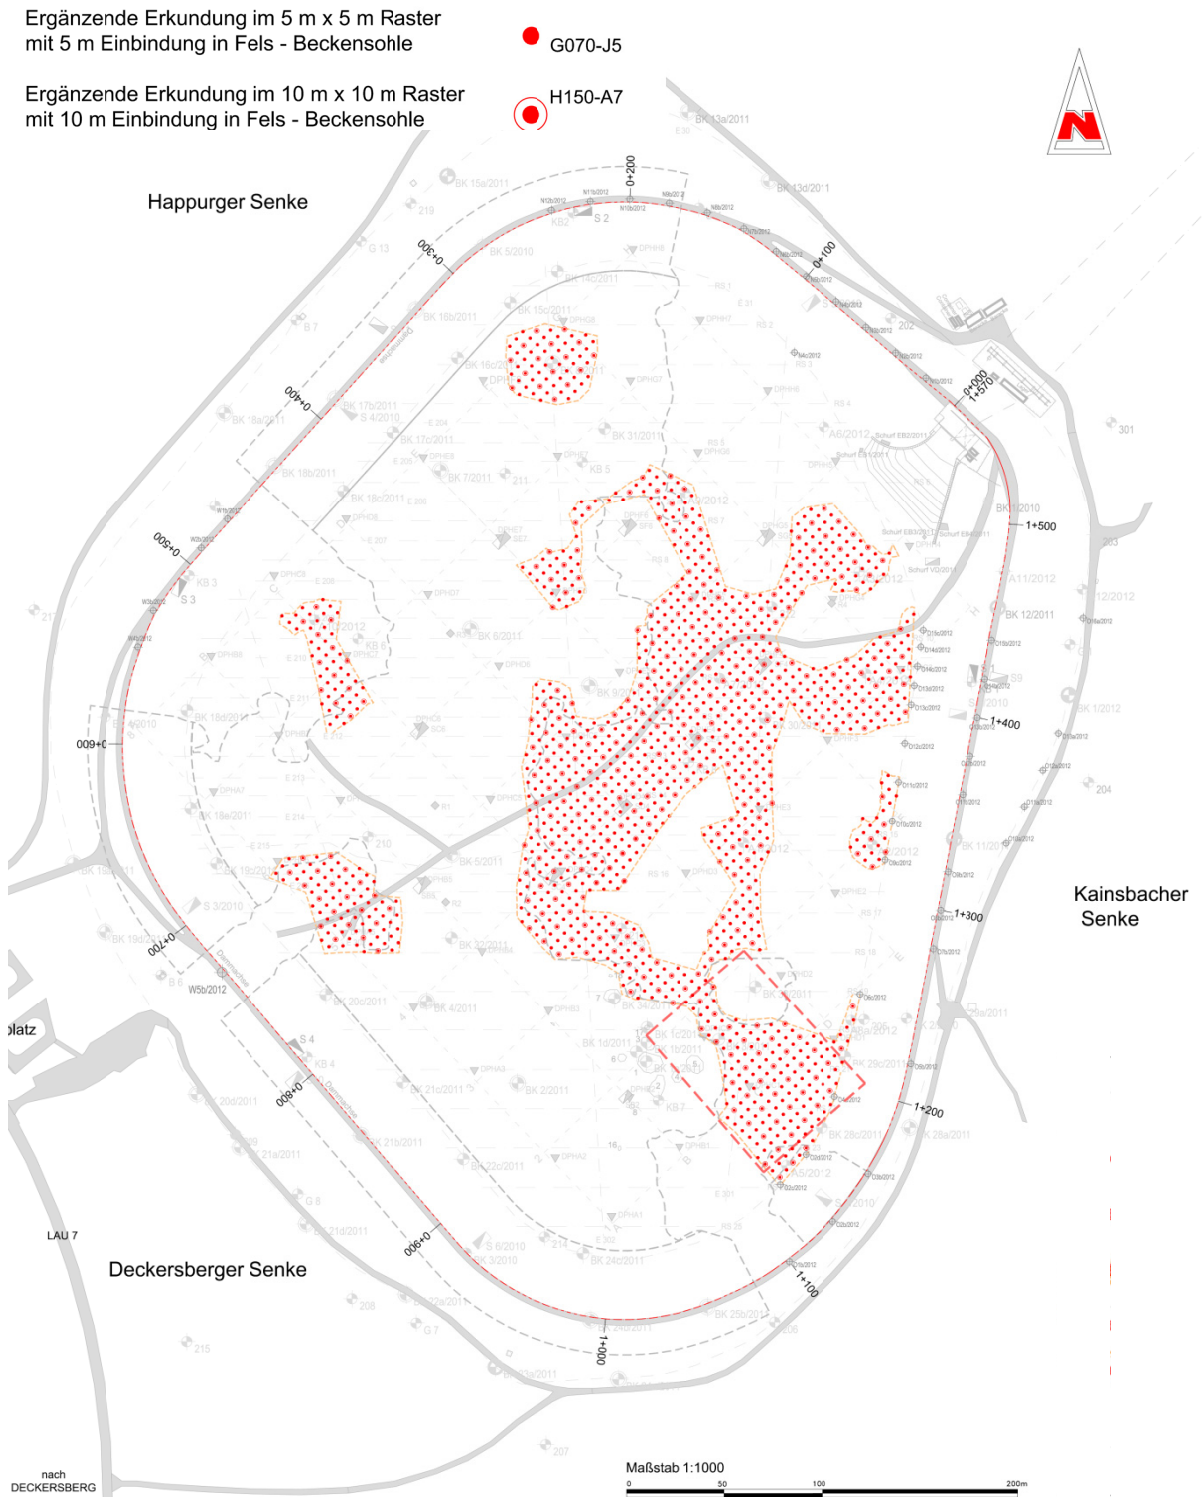
Bild 3a Geplante ergänzende Erkundung mittels rasterförmig angeordneten Bohrungen der Beckensohle außerhalb der Versturzzone mittels rasterförmig angeordneten Bohrungen

Unter Berücksichtigung dieser Randbedingungen wurde in [U09] vorgesehen, die ergänzenden Erkundungsbohrungen in den identifizierten Teilbereichen (grüne und türkisfarbene Bereiche in Bild 2) in einem Raster von 5 m mal 5 m und die Erkundungstiefe mit 5 m unter Oberfläche Kalkstein festzulegen. Ferner wurde vorgesehen, von den vorgenannten Bohrungen die in einem Raster von 10 m mal 10 m liegenden Bohrungen bis 10 m Erkundungstiefe unter Oberfläche Kalkstein zu verlängern, um im Sinne einer nachhaltigen Nachweisführung nachzuweisen, dass in den Verdachtsflächen auch im Tiefenabschnitt von 5 m bis 10 m keine größeren Hohlräume oder lockergesteinsgefüllten Karststrukturen bestehen. Beim Antreffen von Anomalien o.ä. konnte das Raster auf 2,5 m mal 2,5 m verdichtet werden.

Die geplante Anordnung der Bohrungen ist in Bild 3a dargestellt. Der durch die Bohrungen abgedeckte Bereich umfasst neben den zuvor beschriebenen Teilbereichen außerhalb der Versturzzone (grüne und türkisfarbene Bereiche in Bild 2) auch teilweise unmittelbar angrenzende lokale Anomaliebereiche (rot schraffierte Bereiche in Bild 2) sowie kleinere Bereiche in der Versturzzone, bei denen der 'Verdacht' besteht, dass der unter der Beckensohle erwartete Kalkstein nur geringmächtig ist.

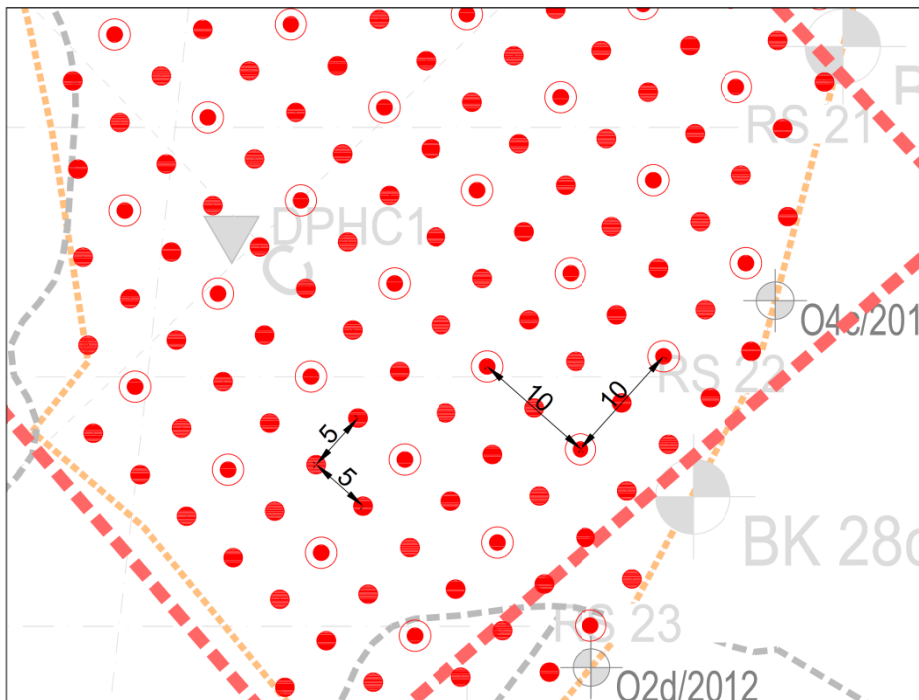
Bild 3b Detail (Ausschnitt) zu Bild 3a: Anordnung der Bohrungen in einem gleichmäßigen (Ausgangs-)Raster von 5 m mal 5 m

Ergänzende Erkundung im 5 m x 5 m Raster
mit 5 m Einbindung in Fels - Beckensohle

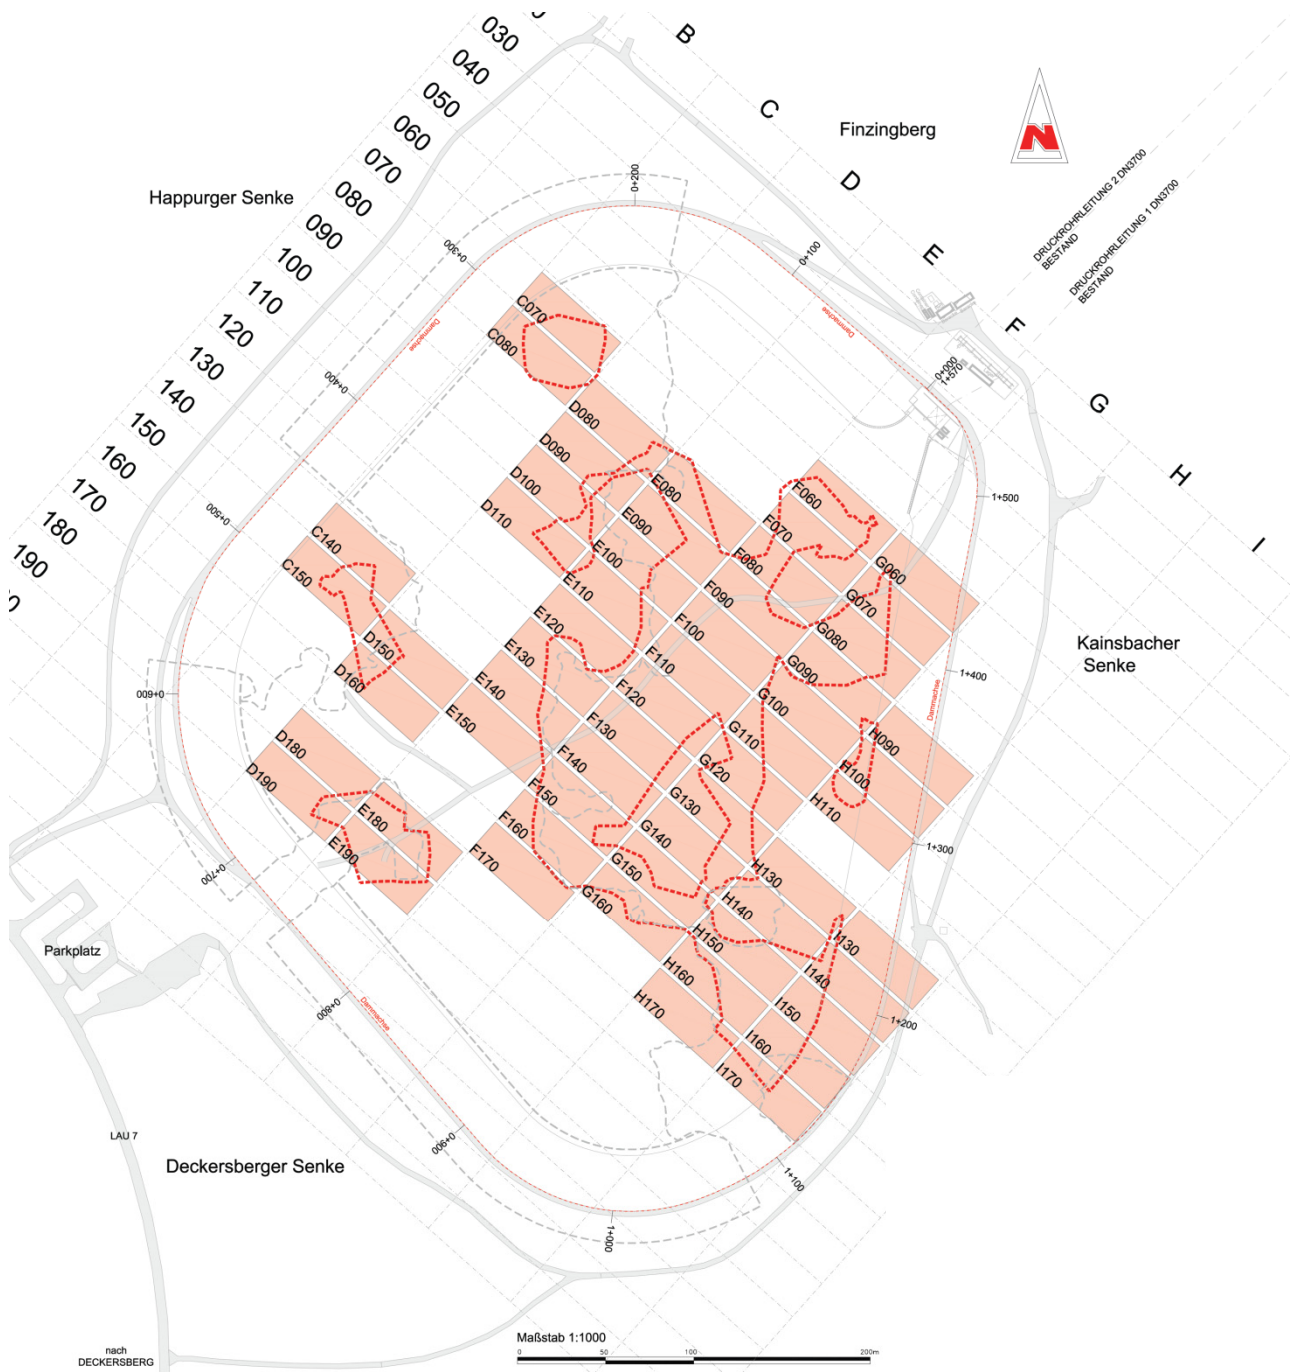
Bild 4a Ergänzende Erkundung mittels rasterförmig angeordneten Bohrungen der Beckensohle außerhalb der Versturzzone: Einteilung der Beckensohle in Achsen und ein Raster von Quadranten

Die Kennzeichnung der Bohrungen erfolgte nach dem in den Bildern 4a und 4b dargestellten Prinzip. Danach wurde die Beckensohle durch ein regelmäßiges Raster von Achsen in ein System von sogenannten Quadranten unterteilt (Bild 4a), die nach den begrenzenden Rasterlinien eindeutig gekennzeichnet sind (z.B. C070, C080 etc.). Jeder im Grundriss rechteckige 'Quadrant' besitzt dabei Abmessungen von 25,0 m mal 62,5 m, wobei die längere Seitenlänge in Südost-Nordwest-Richtung orientiert ist. In einem Grundraster von 2,5 m mal 2,5 m umfasst damit jeder Quadrant

Die Planung sah zunächst die in Bild 4a dargestellten 58 Quadranten vor, mit denen die sich insbesondere aus der geophysikalischen Erkundung ergebenden Verdachtsflächen (Bild 2) unter der Beckensohle außerhalb der Versturzzone abgedeckt wurden. Im Zuge der Erkundungsarbeiten ergab sich bedingt durch am äußeren Rand der geplanten Quadranten angetroffene Anomalien die Notwendigkeit, einzelne ergänzende Bohrungen in angrenzenden, ursprünglich nicht geplanten Quadranten abzuteufen.

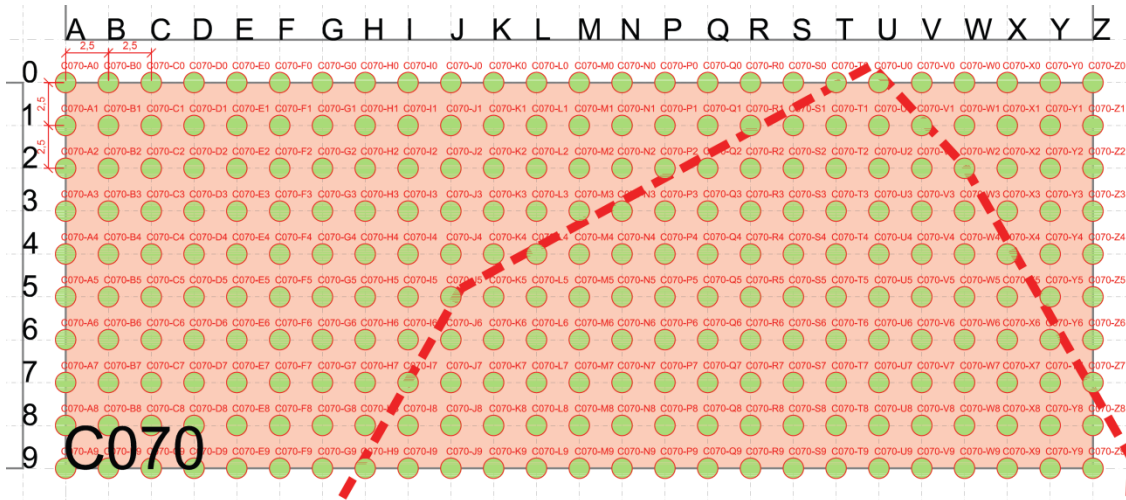
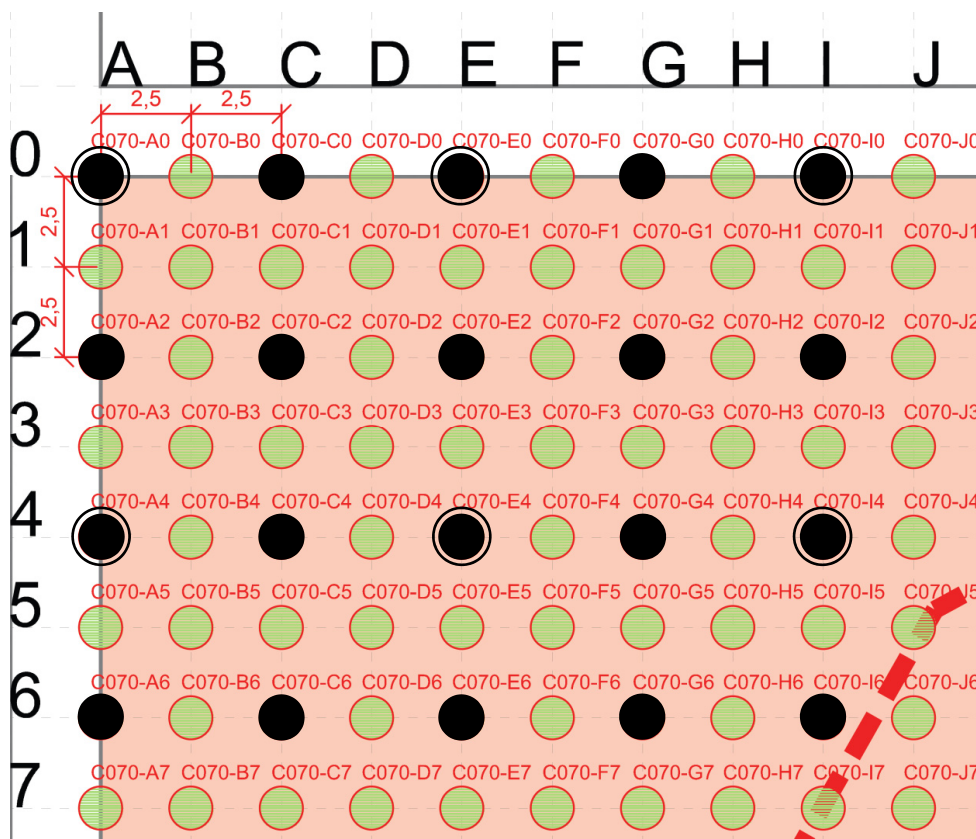
Bild 4b Detail zu Bild 4a: Bezeichnung der Bohrungen innerhalb eines Quadranten (Beispiel: C070); oben: gesamter Quadrant, unten: Ausschnitt. Planmäßig ausgeführt: schwarz markierte Bohrungen

potentiell 25 mal 10 gleich 250 Bohransatzpunkte. Planmäßig ausgeführt wurden die Bohrungen jedoch in einem Raster von 5 m mal 5 m, so dass sich je Quadrant planmäßig bis zu 13 Bohransatzpunkte in der längeren und 5 Bohransatzpunkte in der kürzeren Richtung eines Quadranten ergaben, in der Summe also 75 Bohransatzpunkte je Quadrant. Die Kennzeichnung der einzelnen Bohransatzpunkte erfolgte entsprechend mit einer sich aus dem jeweiligen Quadranten und der Position des Bohransatzpunktes innerhalb des Quadranten zusammensetzenden Bezeichnung (siehe Bild 4b). So kennzeichnet z.B. die Bezeichnung C070-E2 einen Bohransatzpunkt an der Position „E2“ (10 m südöstlich und 10 m südwestlich der nordwestlichen Ecke („oberen linken Ecke“) im Quadranten „C070“. Mit dieser Systematik ist jeder der letztlich mehr als 1.500 Bohransatzpunkte mit einer sechsstelligen Bezeichnung eindeutig identifizierbar und räumlich zuordbar.

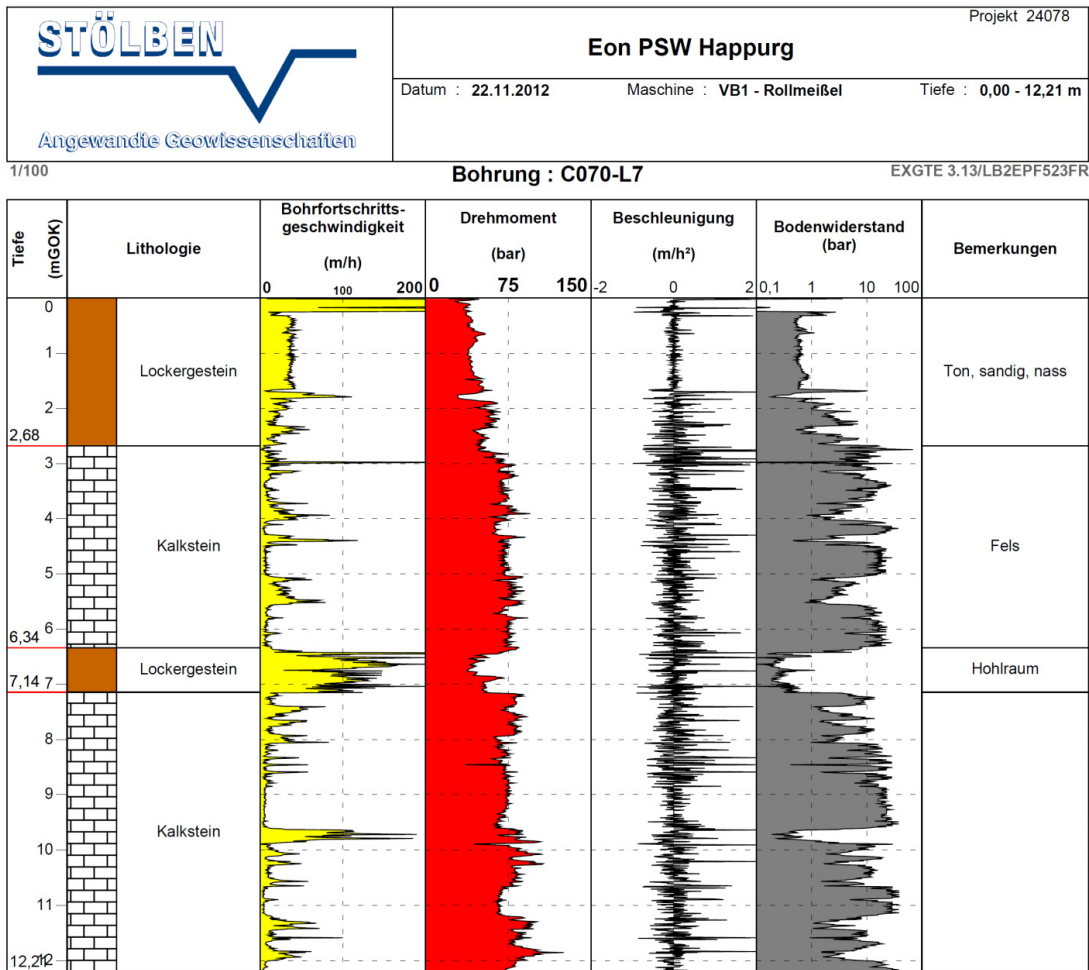
Bild 6 Dokumentation der Erkundungsergebnisse der Vollbohrungen: Beispiel für die Zusammenfassende Darstellung von Bohrdaten und Auswertung händisches Bohrprotokoll (hier Bohrung C070-L7)

Bild 6 zeigt ein Beispiel für die als 'Bohrprofil' bezeichnete zusammenfassende graphische Darstellung der Bohrdaten und des händischen Aufschriebs (hier beispielhaft für die Vollbohrung C070-L7). Bild 7 dokumentiert an Hand der gleichen Vollbohrung das für das vom Bohrgeräteführer während der Bohrarbeiten geführte Schichtenverzeichnis.

Von diesen Messwerten sind die Parameter Bohrfortschrittsgeschwindigkeit, Drehmoment und Beschleunigung für jede Bohrung in die zusammenfassenden graphischen Darstellungen (Beispiel: Bild 6) aufgenommen worden, während die Parameter effektiver Anpressdruck und Drehgeschwindigkeit nur in den entsprechenden Datenfiles der Datenbank dokumentiert sind.

- Die beispielhafte Darstellung in Bild 6 zeigt die Ergebnisse des automatischen Bohrdatenaufschriebs im Abgleich mit dem händischen Aufschrieb, der basierend auf dem Bohrprotokoll (Bild 7) in die Spalte 'Lithologie' übernommen wurde, wobei durch die Signatur die angesprochene Boden-/Felsart als Kategorie Kalkstein, entfestigter Kalkstein, Lockergestein oder Hohlraum erkennbar wird und durch die gewählte Farbe der Signatur die während der Bohrarbeiten angesprochene Farbe des Bohrgutes dokumentiert wird.
