PSKW – Happurg: Planfeststellung Sanierung Oberwasserspeicher

Geologisch, geotechnischer Untersuchungsbericht

Dok.-Nr.:
HAP-OB-B-001

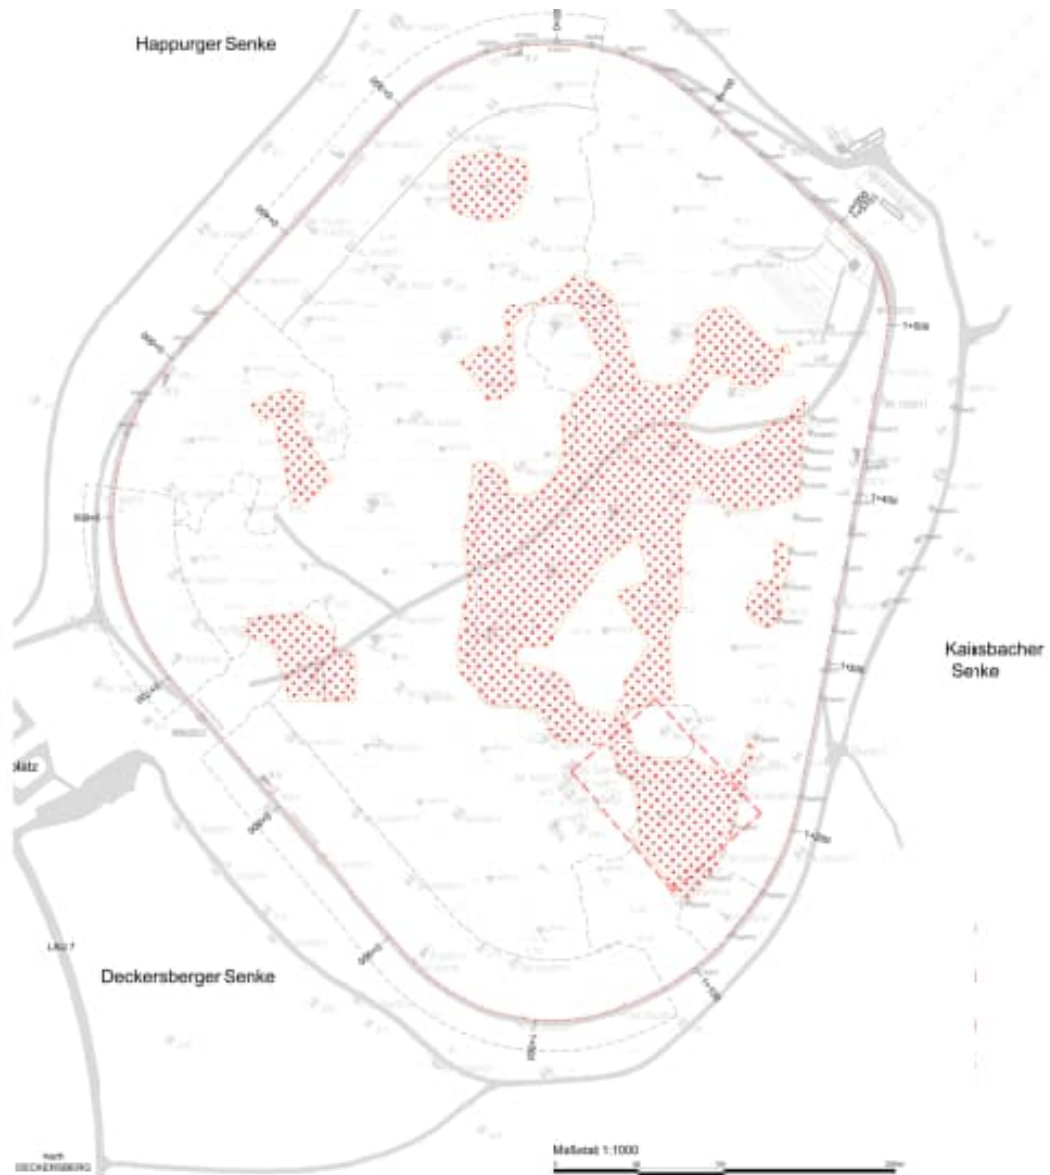
Abbildung 11: Ergänzende Erkundungen mit Vollbohrungen (Plan aus – [B5])

Somit wurden in Summe vom 15.10.2012 bis 22.05.2013 in der Beckensohle insgesamt 1.514 Vollbohrungen mit Bohrlängen von 5,49 m bis 52,40 m, in der Summe mit insgesamt 20.250,4 m laufenden Bohrmeterern niedergebracht [B5].

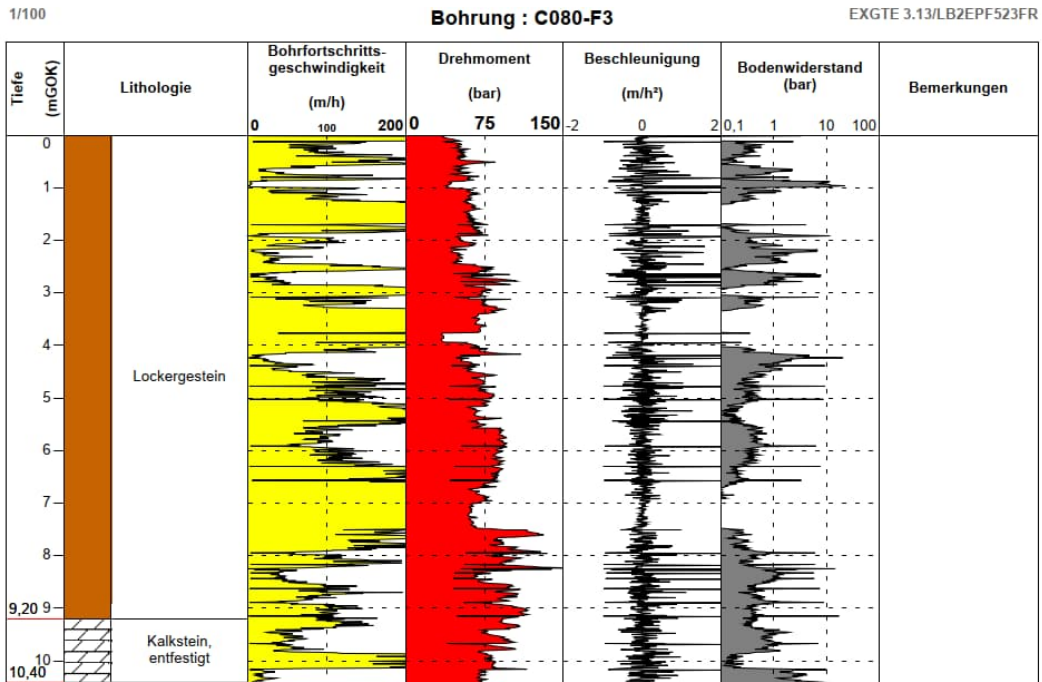
Abbildung 12: Beispiel aus dem Bohrprotokoll der Vollbohrung C080-F3

Die detaillierten Ergebnisse der Vollbohrungen (Bohrberichte mit der Information von Bohrfortschrittsgeschwindigkeit, Drehmoment, Bodenwiderstand, Bemerkungen, Verfüllprotokolle von jeder Bohrung, usw.) sind in den Anhängen von [B5] enthalten. Ein Beispiel ist in Abbildung 12 gegeben.

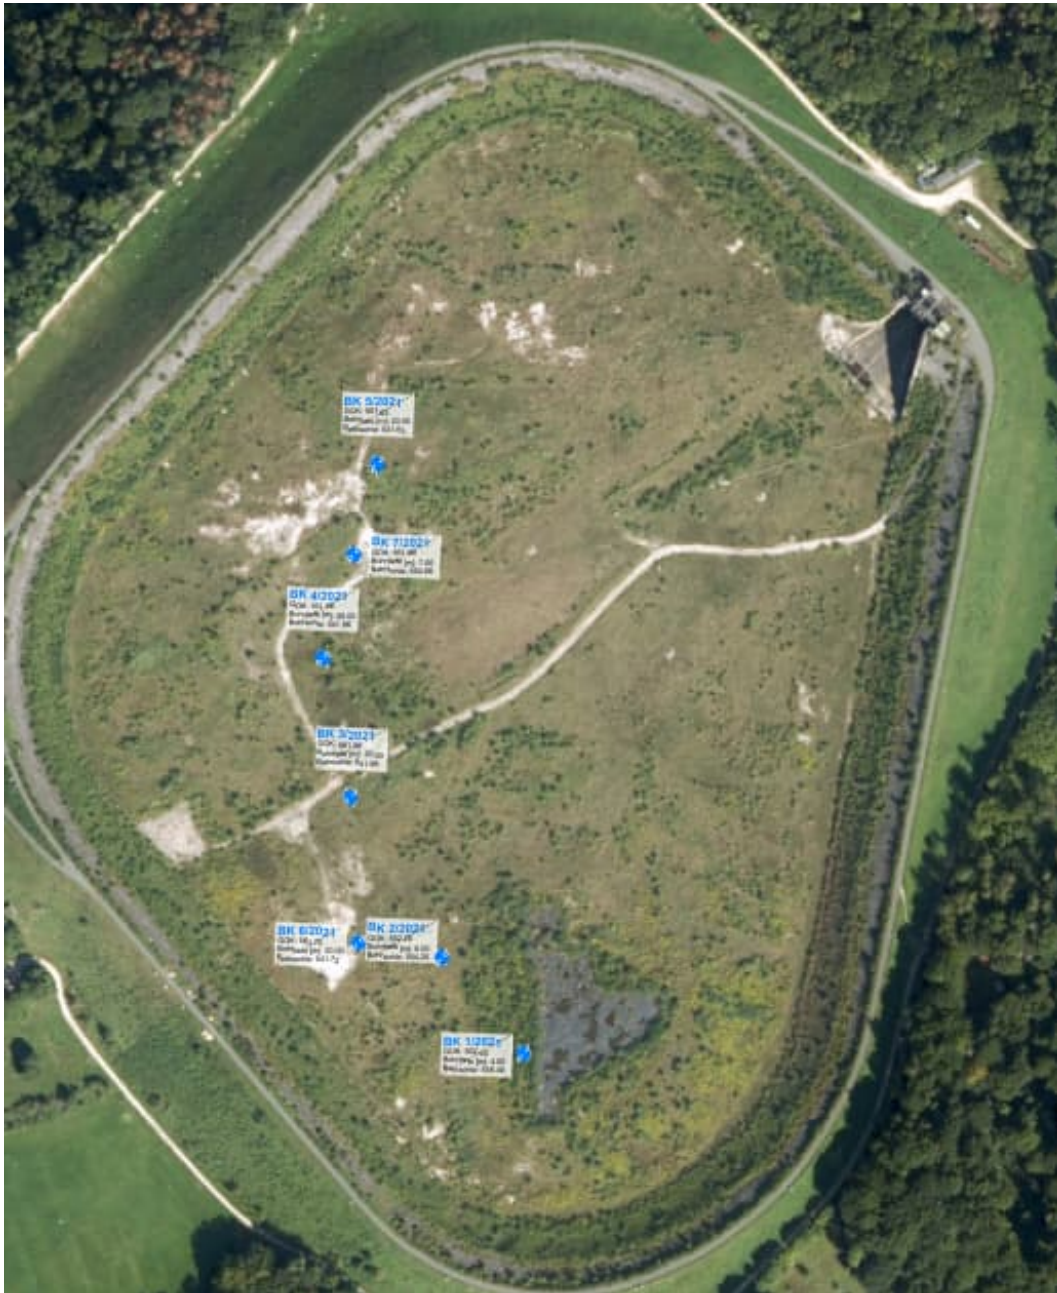
Abbildung 13: Lokationen der Bohrungen (Lageplan aus [B7])

Um die vorherigen Erkundungsergebnisse hinsichtlich der Steifemoduli zu vervollständigen bzw. zu verifizieren, wurden im Zeitraum zwischen 21.02.2022 und 07.03.2022 sieben weitere Erkundungsbohrungen inklusive einer Vielzahl an Bohrlochaufweitungsversuchen zur in-situ Bestimmung der Steifigkeit ausgeführt [B7].

Es wurden insgesamt sieben Bohrungen mit durchgehendem Kerngewinn abgeteuft. Um das Gebirge bzw. die feinkörnige Karstverfüllung in einem möglichst ungestörten Zustand testen zu können, wurden die Bohrungen mittels Rammkernbohrung (ohne Spülung) ausgeführt. Die Bohrungen mit einer ursprünglich geplanten Tiefe von jeweils 20 m wurden im Falle des Antreffens der Felsoberkante (Malmkalk) nach weiteren ca. 1,5 m – 3,0 m vorzeitig abgebrochen. Grund dafür war zum einen das ausschließliche Interesse an der Karstverfüllung bzw. der Dokumentation der Schichtgrenze, zum anderen die Schwierigkeit bei der Durchörterung des harten Kalksteins mittels Rammkernbohrung. Alle Dokumentationsunterlagen (Bohrprofile, Schichtverzeichnisse) können in den Anlagen von [B7] eingesehen werden.

Im Zuge der Erkundungsarbeiten wurden 17 Bohrlochaufweitungsversuche (BAV) nach DIN 4094-5 bzw. DIN EN ISO 22476-7:2013-03 mittels Seitendrucksonde in den Bohrungen BK 2, BK 3, BK 4, BK 5, BK 6 und BK 7 ausgeführt. Mittels der Bohrlochaufweitungsversuche können Aussagen zur in-situ Baugrundsteifigkeit und dem Verformungsverhalten des anstehenden Gebirges gemacht werden. Die Versuche wurden vorwiegend in den Sedimenten der Karstverfüllung, d.h. in den Tonen, Schluffen und Sanden in Tiefen zwischen 2,7 m und 17,0 m ausgeführt. Die Ergebnisprotokolle der Seitendruckversuche sind in Anlage A.3 von [B7] enthalten. Die Laborversuchsergebnisse und bodenmechanische Kennwerte sind ebenfalls in [B7] zu finden.

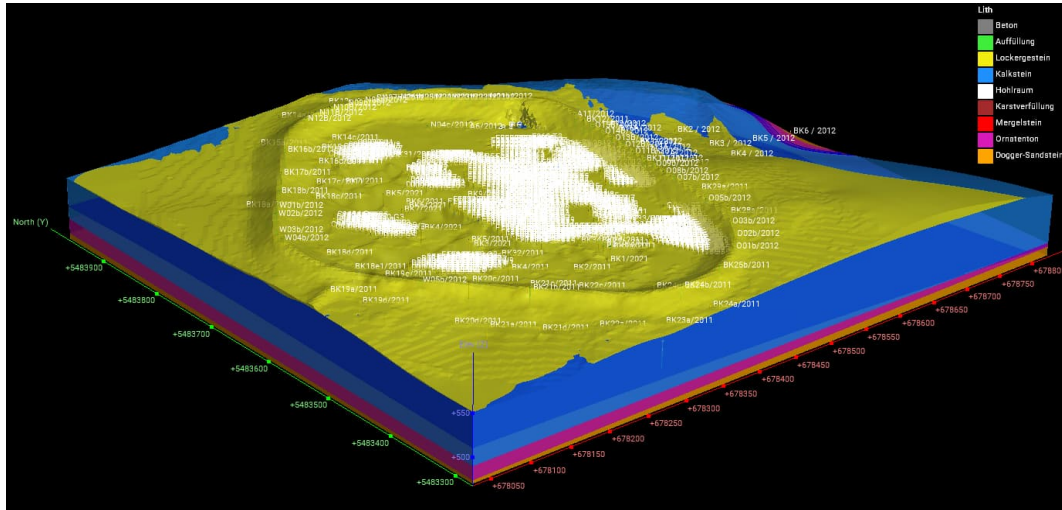
Abbildung 19: Fertiggestelltes 3D-Untergrundmodell

Sämtliche zuvor beschriebenen Daten wurden als Punkt-, Linien- oder Flächeninformationen in die Software im UTM-32 Koordinatensystem eingegeben. In einem ersten Schritt wurde die Prioritäten, Grenzwerte, sowie Trendlinien definiert. Diese Inputs werden für die 3D Modellerstellung mittels Softwarealgorithmus benötigt. Den direkten Aufschlüssen, wie z.B.: Bohrungen wurde die höchste Priorität zugeordnet.

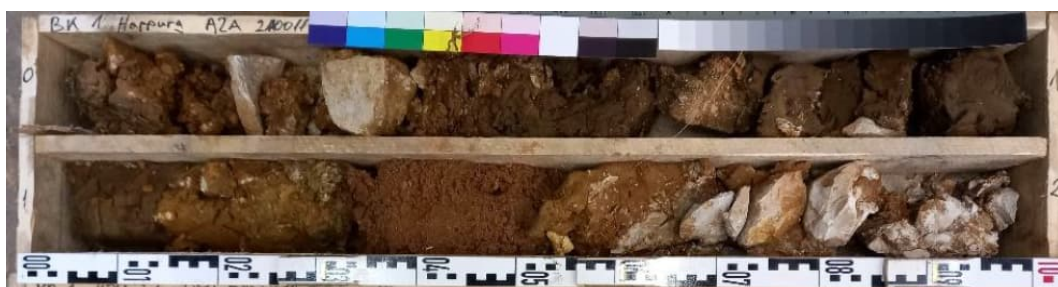
Abbildung 22: Bohrkernabschnitt - Sohldichtung aus der Erkundungsbohrung BK 1/2021 (0m bis 2m)

Wie bereits eingangs erwähnt, wurde das bestehende Becken mittels Lehmdichtung in der Beckensohle bzw. Tonbetondichtung in den Dammböschungen gedichtet. Abbildung 22 zeigt die in BK 1/2021 angetroffene Lehmdichtung. Laut [B1] besteht das Bestandsdichtsystem aus einer im Beckensohle ca. 0,6 m und an den Dammböschungen ca. 1,5-2,0 m mächtigen Dichtungsschicht sowie einer ca. 0,2 m mächtigen Filtersandschicht, die durchgehend erkundet wurde. Weiters wurden in den Bohrungen Bereiche mit Steinen (Kalkstein) und Kiesen angesprochen.

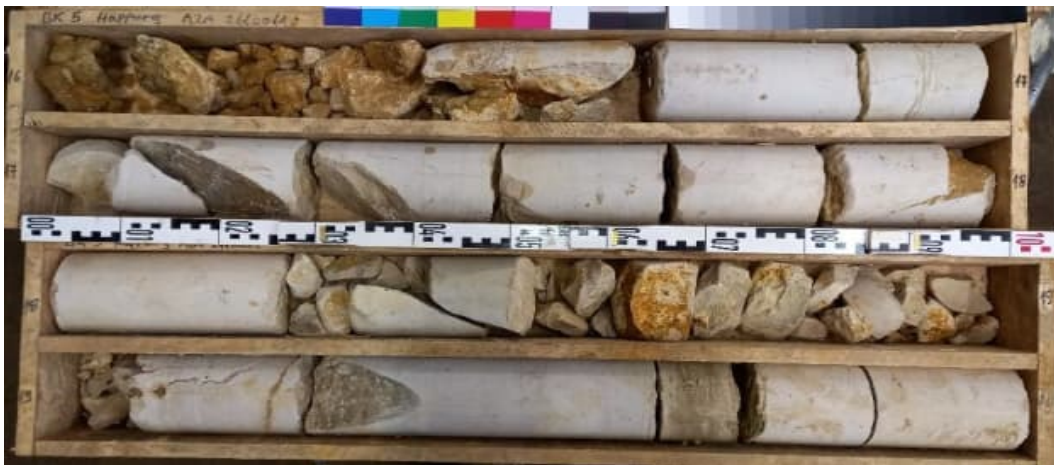
Abbildung 23: Malmkalke aus der Erkundungsbohrung BK 5/2021 (12 m bis 20 m)

Westlich und östlich der Versturzzone (Zone 1) gibt es die Bereiche, in denen die Festgesteinsoberkante des Malmkalks direkt unter der Beckensohle erkundet wurde (Zone 2). Der Malmkalk weist im Bereich des Oberbeckens eine nahezu horizontale Schichtung auf. Neben den Schichtflächen wird ein ausgeprägtes, orthogonales Kluftsystem dokumentiert, (Abbildung 23).

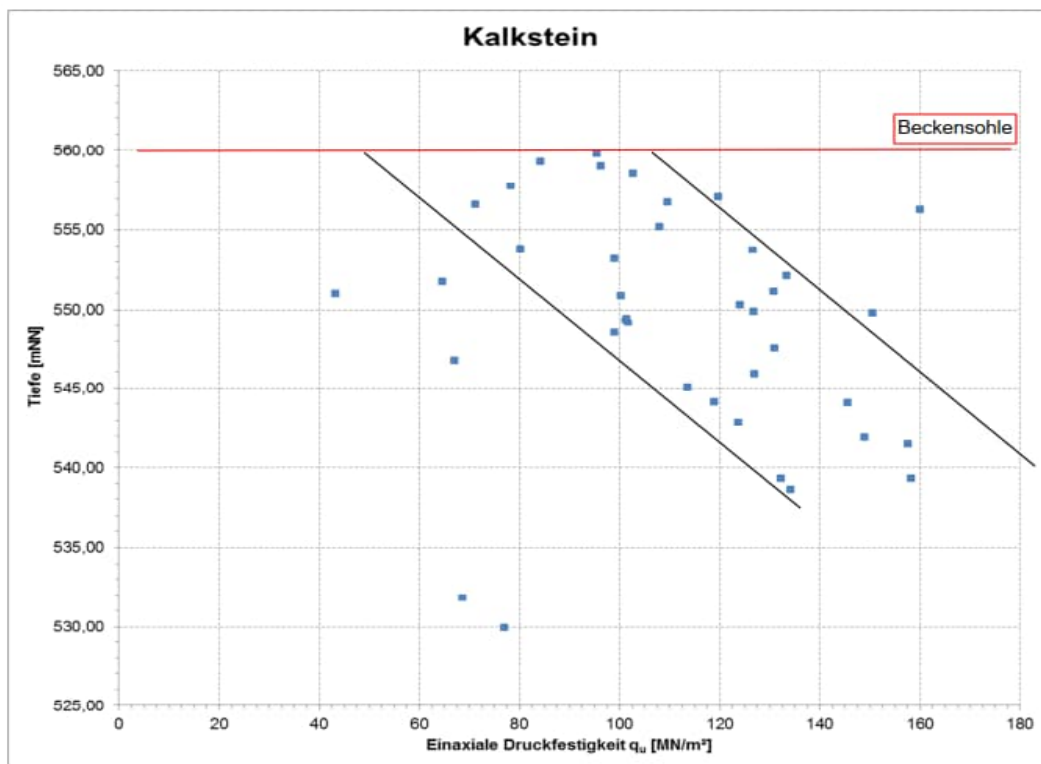
Abbildung 26: Zusammenstellung der Ergebnisse der einaxialen Druckversuchsergebnisse über Tiefe (Felskerne, Kalkstein) [B1]

Gemäß den Ergebnissen weisen die Kalksteine im Nahbereich der Oberfläche einaxiale Druckfestigkeiten im Bereich zwischen 60-100 MN/m² auf, im tieferen Bereich zwischen 100-140 MN/m². Dies könnte ein Indikator sein, dass der Verwitterungsgrad mit der Tiefe abnimmt.

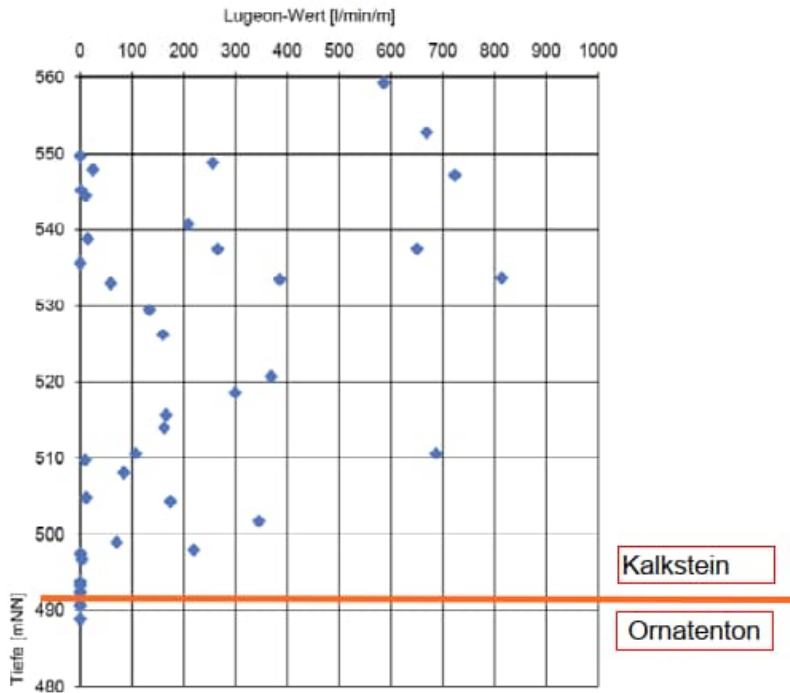
Abbildung 28: Tiefenabhängige Darstellung der aus den WD-Tests ermittelten Lugeon-Werte

In der Summe belegen die Ergebnisse der in den Jura-Kalksteinen unter dem Oberbecken durchgeführten hydraulischen Bohrlochversuche die hohe und sehr hohe Systemdurchlässigkeit dieses Kluftgrundwasserleiters. Nur lokal, in geringer geklüfteten Partien des Kalksteins ergeben sich geringere Systemdurchlässigkeiten. Eine unmittelbare Tiefenabhängigkeit ist nicht erkennbar (Abbildung 28), doch liegen die besonders hohen Lugeon-Werte ($Lu > 100$) auf den ersten 30 m unter Beckensohle.

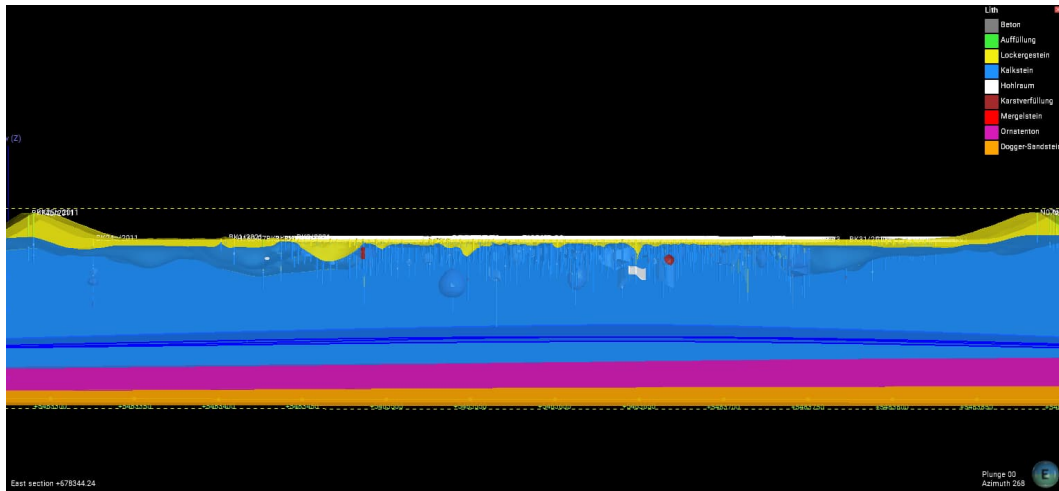
Abbildung 34: Interpolierte Grundwasseroberflächen, Blickrichtung Westen (3D Untergrundmodell) – Schnitt 2-2

Diese Auswertungen zeigen, dass kein zweiter Grundwasserkörper/-horizont im Nahbereich der Beckensohle nachgewiesen werden kann. Die GW-Messdaten implizieren einen Grundwasserkörper (Hauptgrundwasserkörper), welcher durch den Grundwasserstauer (Ornatenon - Seehöhe zirka 495mNN) begrenzt wird. Die detaillierte Betrachtung der GW-Messdaten im Nahbereich des Beckensohle (siehe Abschnitt 4.5.3), welche in der Vergangenheit dazu führten dass ein zweiter oberflächennaher Grundwasserkörper (Schichtengrundwasser) vermutet wurde, zeigte dass die gemessenen GW-Stände mit hoher Wahrscheinlichkeit keine natürlichen Grundwasserständen zeigen. Vielmehr werden gesammelte Wässer aus Niederschlag, etc. in den GW-Messstellentiefsten detektiert. In Bezug auf den Hauptgrundwasserkörper zeigen die erstellten GW-Isolinien Karten (siehe Abbildung 35) einen Grundwasserstrom Richtung Nord-Ost (tendenziell rechtwinkelig auf die Versturzone). Die angesprochenen Grundwassermessungen bzw. der dadurch abgegrenzte Grundwasserkörper bzw. dessen Oberfläche liegt in allen Bereichen zirka mindestens 20m unterhalb der Felsoberfläche und beeinflusst somit nicht die baulichen Maßnahmen am Oberbecken.

Basierend auf den vorhandenen Daten (Grundwassermessungen zwischen 490 - 520 mNN) kann tendenziell von einem „leichten“ Gefälle (Orientierung W → O) der Grundwasseroberfläche (Hauptgrundwasserkörper) ausgegangen (dargestellt in den geologischen Schnitten bzw. im 3D Modell, vgl. Abbildung 33 und Abbildung 34) werden (Schnittführung siehe Abbildung 32). Diese gemessenen Grundwasserstände liegen mindestens 40 m unter der Beckensohle bzw. 20 m unter dem Sohlbereich der Verstorzone.

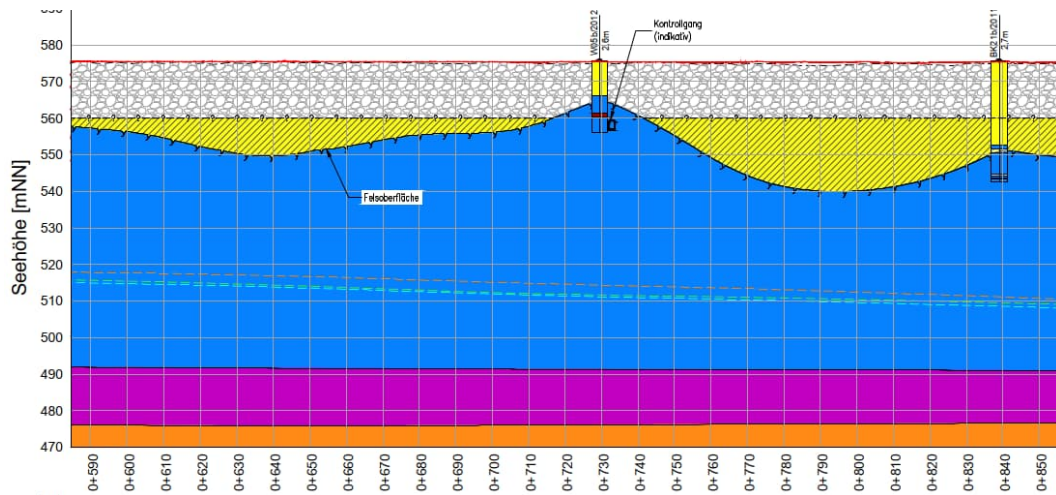
Abbildung 36: Geologischer Längsschnitt entlang der Dammachse [P5]

Der ca. 1,5 km lange Ringdamm ist nach den vorliegenden Aufschlüssen und Untersuchungen teilweise auf Lockergestein, teilweise auf Kalkstein gegründet. Die genaue Höhenlage der Dammaufstandsfläche ist aus der Baudokumentation nicht eindeutig feststellbar, wurde aber auf Grundlage der vorhandenen Bohrungen bzw. den vorhandenen Regelquerschnitten abgeschätzt und entsprechend in Abbildung 36 dargestellt. (siehe [P5]).

Die Dämme queren die kartierte Versturzzone ca. im Bereich von km 0+180 – 0+400, km von 0+620 – 0+700 und von 0+740 – 0+1040 [P1]. In den entlang der Dammachse abgeteufte Bohrungen wurden keine größeren Hohlräume im Lockergestein bzw. keine Karsthohlräume (bzw. verfüllte Karsthohlräume) aufgeschlossen.
