PSKW – Happurg: Planfeststellung Sanierung Oberwasserspeicher

Geotechnischer Entwurfsbericht – Bemessung Ring-
damm

Dok.-Nr.:
HAP-OB-B-002

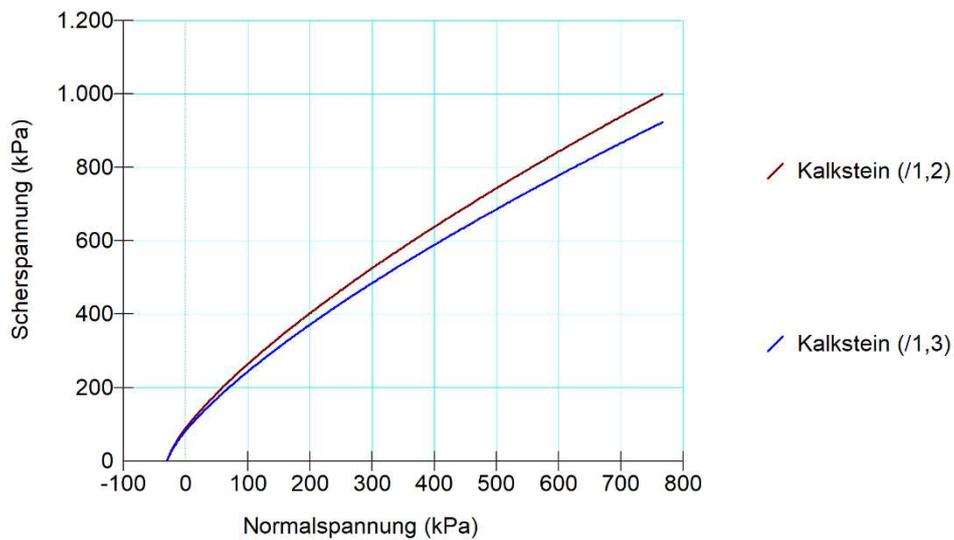
Abbildung 1: Spannungsabhängige Gebirgsscherfestigkeitskurven für Kalkstein (inkl. Abminderung)

Tabelle 1 und Abbildung 1 zeigen Materialparameter, welche für die Stabilitätsanalysen der Dammböschungen angesetzt wurden. Für die Ermittlung der spannungsabhängigen Gebirgscherfestigkeitskurve (Kalksteingebirge, Annahme isotropes Gebirge) wurden die im Folgenden angeführten Hoek-Brown Parameter berücksichtigt:

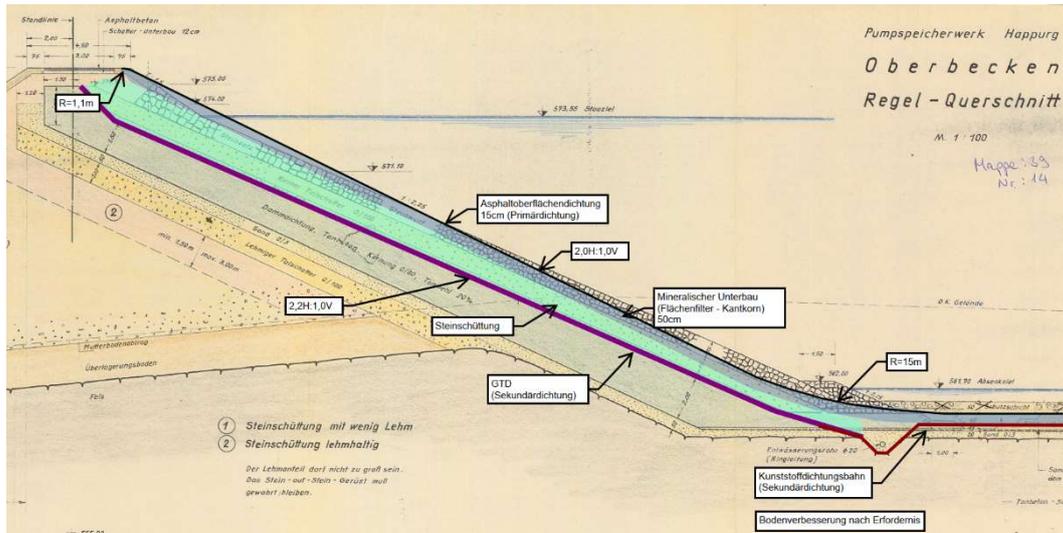
Abbildung 2: Regelaufbau Ringdamm inkl. Übergang zu der Beckensohle

Die bestehenden Ringdämme wurden mit einer Böschungsneigung von 2,25H:1,0V errichtet (siehe Abbildung 2). Nach der Sanierung wird die Böschungsneigung der Dämme auf 2,0H:1,0V angesteilt (betrifft Bereich über Tonbetondichtung). Nach dem Freilegen der bestehenden mineralischen Tonbetondichtung ist der Zustand der Dichtung visuell zu kontrollieren bzw. zu beurteilen. Als Sekundärdichtung des geplanten zweischaligen Dichtungssystems ist in den Böschungen eine GTD (geosynthetische Tondichtungsbahn) vorgesehen. Eine ausreichende Sicherheit gegen Abgleiten der GTD ist über flächige Reibung gegeben (siehe Abschnitt 2.2.3). In der Beckensohle ist eine PVC-Verbundstoff Dichtung (Kunststoffdichtungsbahn) als Sekundärdichtung vorgesehen. Als Primärdichtung für das gesamte Becken (Beckensohle und Dämme) ist eine Asphaltoberflächendichtung (AOD) geplant. Abbildung 2 zeigt die Dammszonierung bzw. den Übergang zu der Beckensohle. Die Zonierung ist sowohl in Abbildung 4, Abbildung 5 und Abbildung 6 als auch in den dazugehörigen Plänen ersichtlich (siehe HAP-OB-040 - 042 [P2]). Diese Zonierung stellt eine Kombination aus Bestand und Sanierungsmaßnahme dar.

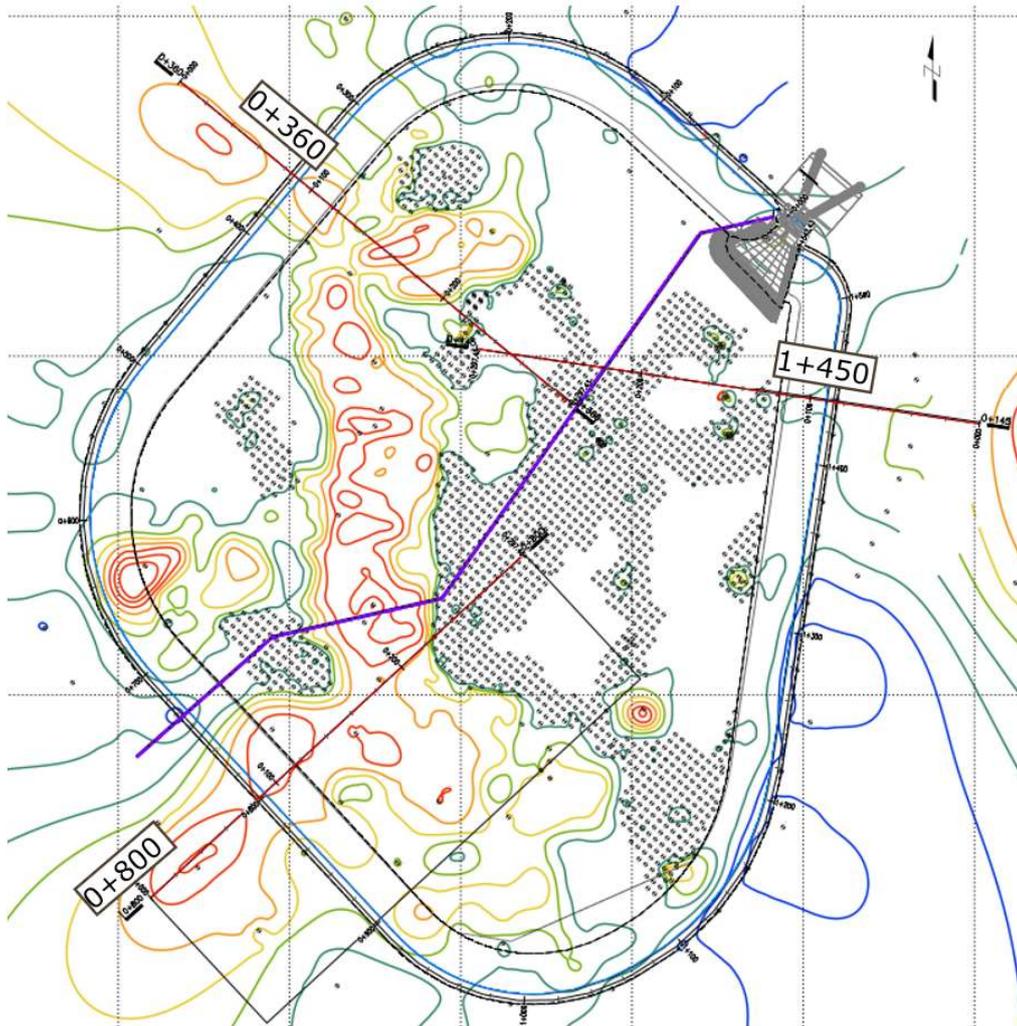
Abbildung 3: Lageplan Felsoberfläche inkl. repräsentative Berechnungsschnitte

Dammstabilitätsberechnungen wurden mit den in Abschnitt 1.2 definierten Materialparametern unter Berücksichtigung der in Abschnitt 1.2.3 definierten Normen geführt. Sämtliche Berechnungen wurden mit der Software GeoStudio [S1] ausgeführt. Abbildung 3 bis Abbildung 6 zeigen die drei repräsentativen 2D-Querschnitte bzw. deren Lage, welche für die zuvor angeführten Analysen betrachtet wurden. Diese drei gewählten repräsentativen Berechnungsschnitte stimmen weitgehend mit jenen aus der Planfeststellung 2015 überein. Aufgrund der Informationen des 3D Untergrundmodells kam es zu einer geringfügigen Verschiebung der Schnitte im Nordwesten (km 0+360) und Südwesten (km 0+800) mit dem Ziel die Bereiche in denen die Felsoberkante am tiefsten liegt abzudecken. Die Schnittführung im Osten (Richtung Kainsbacher Senke) wurde unverändert zur Planfeststellung 2015 gewählt und repräsentiert den höchsten Dammschnitt gegründet auf Fels. Die Berechnungen wurden ohne Berücksichtigung der Untergrundverbesserung durchgeführt und stellen somit ein so genanntes „Worst-Case-Szenario“ dar (im Vergleich zu Bereichen die mittels Untergrundverbesserung verbessert werden). Es wurde sowohl das böschungsparelle Gleiten (oberflächennah, entlang der schwächsten Kontaktfuge im Dammaufbau – Tonbetondichtung zu GTD) als auch die globale Böschungstabilität untersucht.

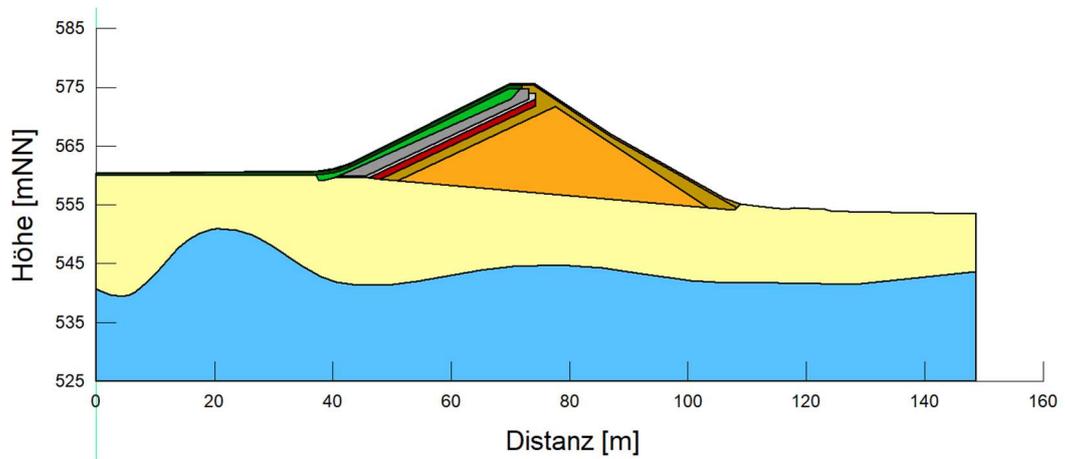
Abbildung 4: Schnitt 0+360 km

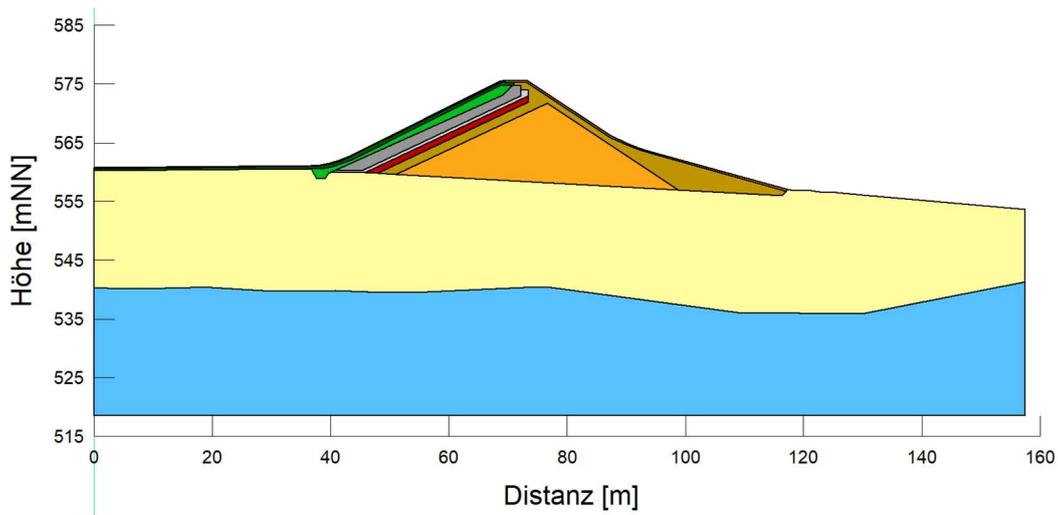
Abbildung 5: Schnitt 0+800 km

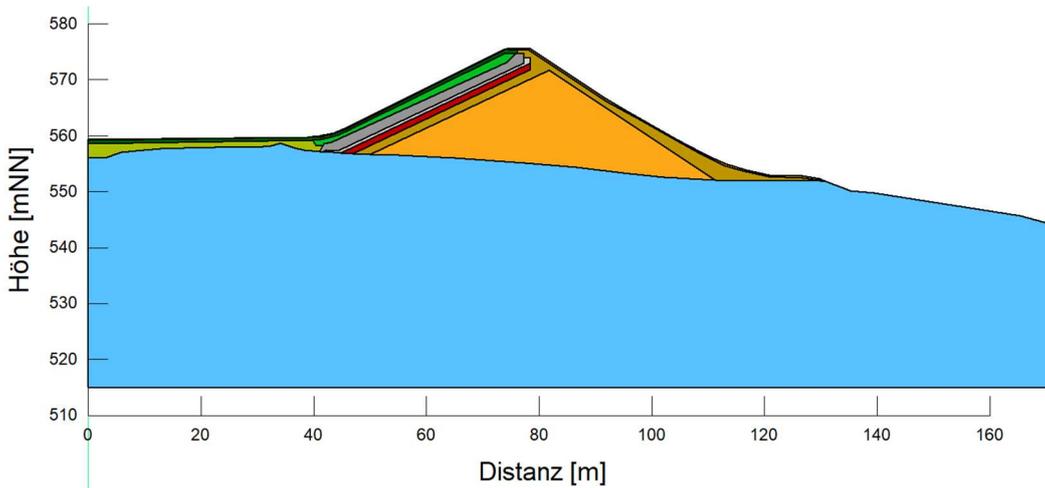
Abbildung 6: Schnitt 1+450 km

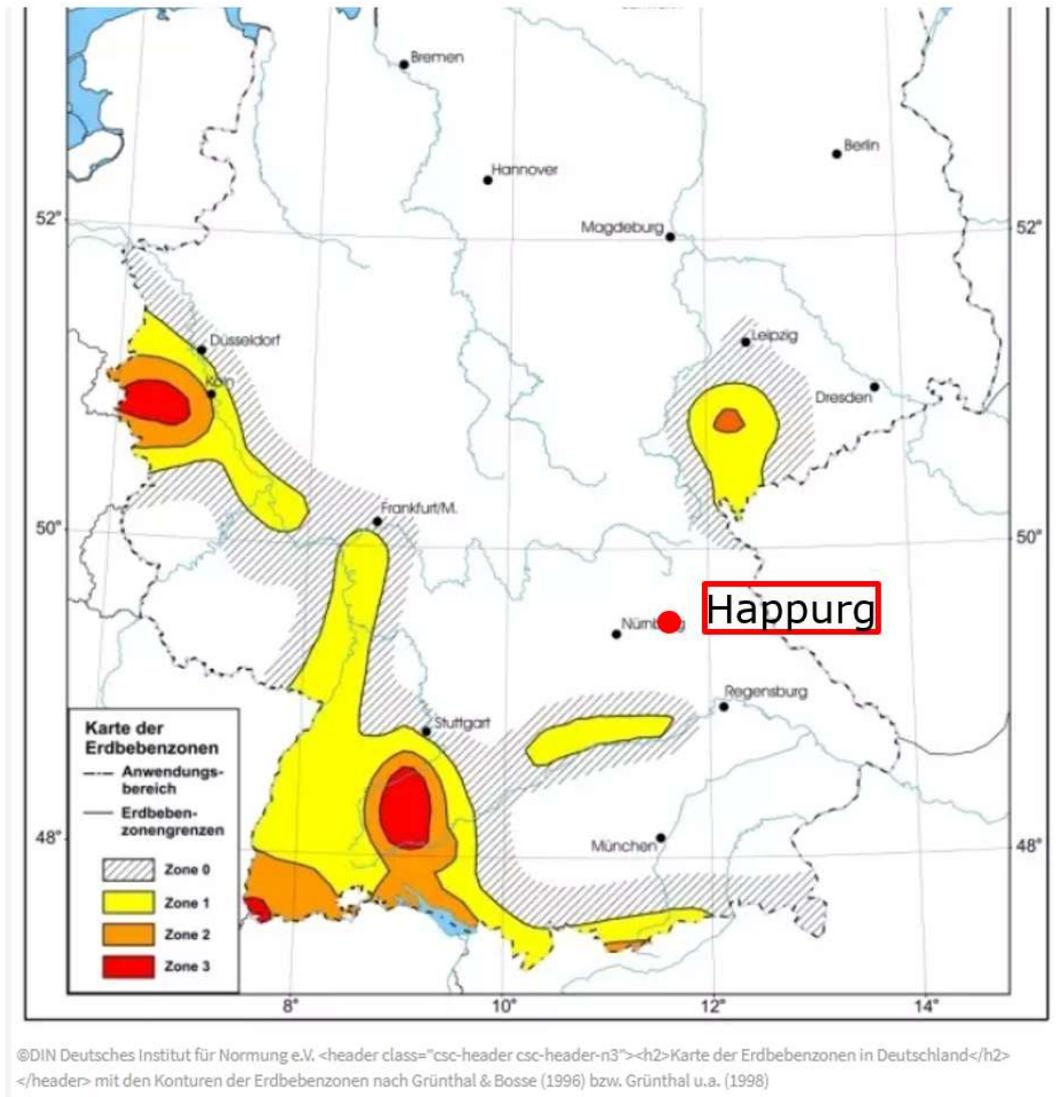
Abbildung 7: Einschätzung der Erdbebengefährdung Deutschlands nach Grünthal & Bosse (1996), ergänzt durch die Ortsmarkierung (Happurg)

Dr. Studer (November, 2010) [B5] als auch durch die Karte der Erdbebenzonen nach DIN EN 1998-1/NA (Fassung 2011-01) bestätigt. Das Bemessungserdbeben laut des zuvor angeführten seismologischen Gutachtens liegt bei 0,34 m/s ($<4\%$ der Erdbebenbeschleunigung). Grundlage für die Erdbebenzonenkarte des Nationalen Anhangs der DIN EN 1998-1/NA (Fassung 2011-01) ist eine Einschätzung der Erdbebengefährdung Deutschlands nach Grünthal & Bosse (1996), welche in der Abbildung 7 ersichtlich ist. Basierend auf der Karte in Abbildung 7 gehört Happurg zu keiner Erdbebenzone.

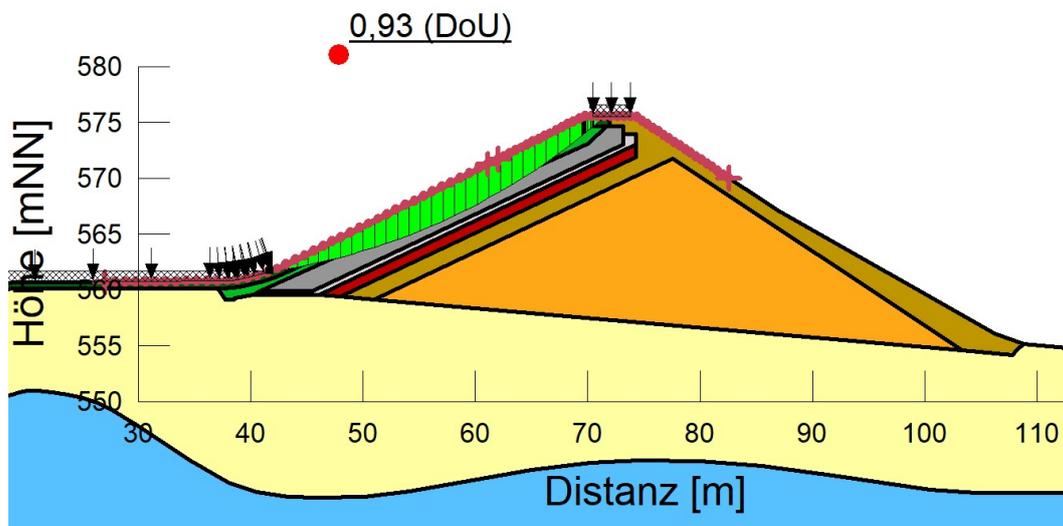
Abbildung 8: Schnitt 0+360 km, BS-P1, globale Böschungstabilität

Die Berechnungsergebnisse der Stabilitätsberechnung der Dammböschungen zeigen, dass die erforderlichen Sicherheiten für einen ausreichend stabilen Damm gegeben sind (siehe Tabelle 9 bzw. folgende Abbildungen).

Schnitt	Bemessungssituationen		
	BS-P1 (wasserseitig)	BS-P2 (luftseitig)	BS-T (wasserseitig)
0+360 km	DoU=0,93	DoU=0,97	DoU=0,86
0+800 km	DoU=0,92	DoU=0,96	DoU=0,85
1+450 km	DoU=0,93	DoU=0,97	DoU=0,87

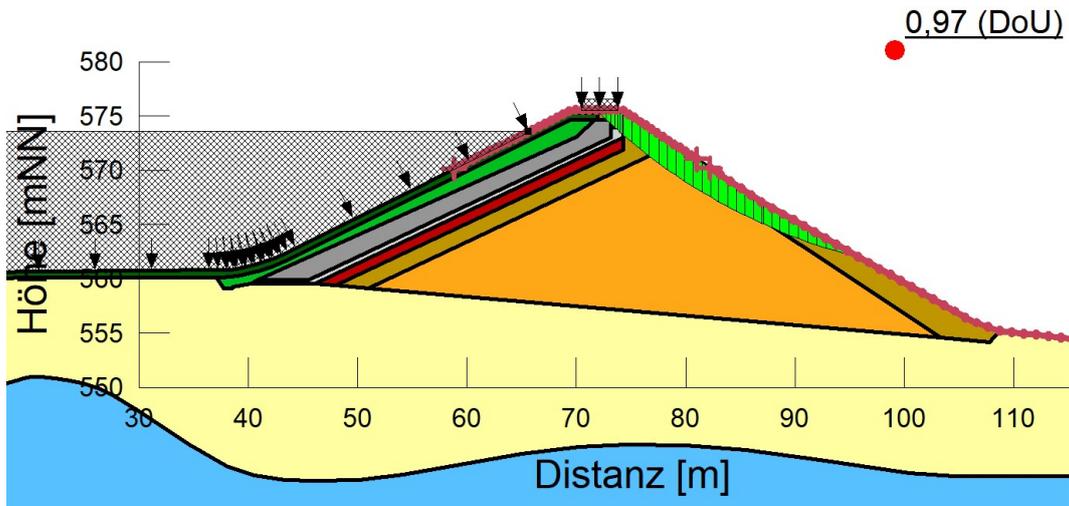
Abbildung 9: Schnitt 0+360 km, BS-P2, globale Böschungsstabilität

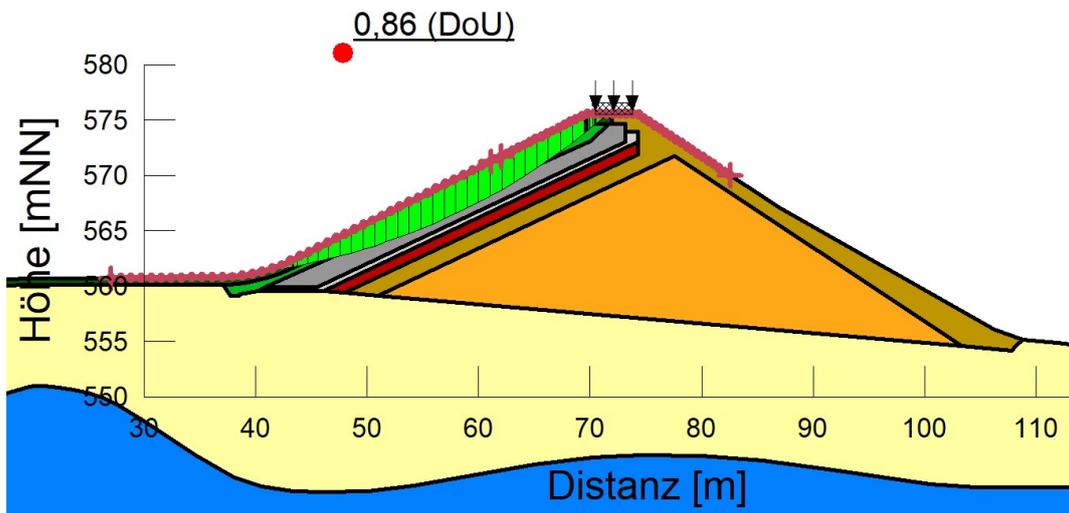
Abbildung 10: Schnitt 0+360 km, BS-T, globale Böschungsstabilität

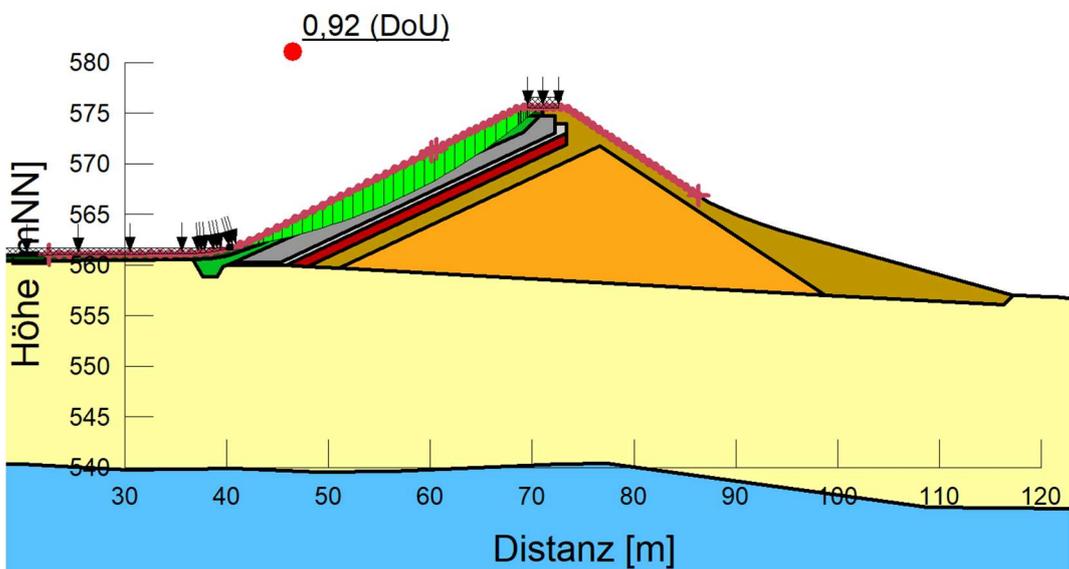
Abbildung 11: Schnitt 0+800 km, BS-P1, globale Böschungsstabilität

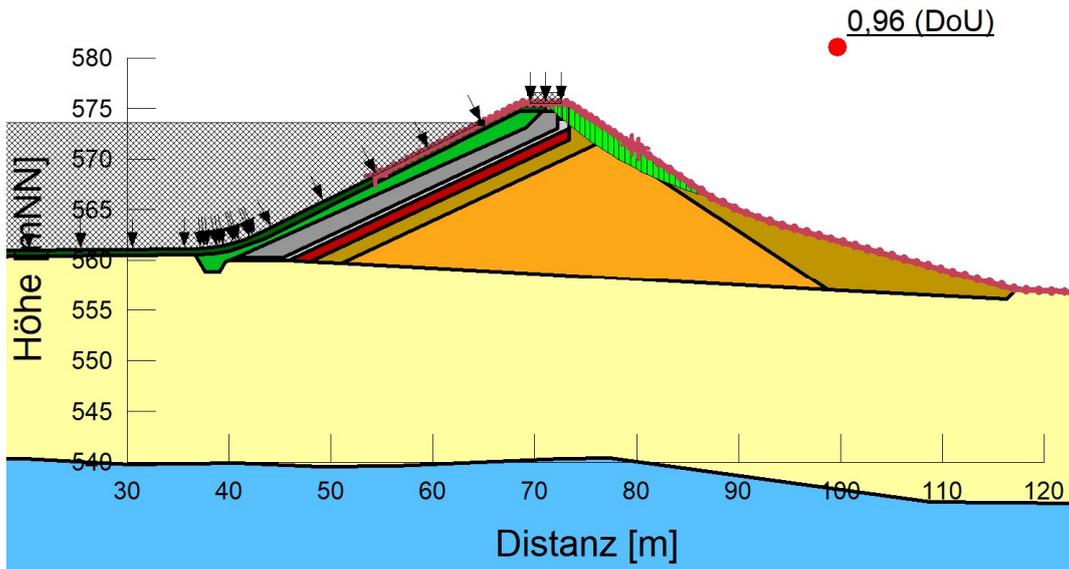
Abbildung 12: Schnitt 0+800 km, BS-P2, globale Böschungsstabilität

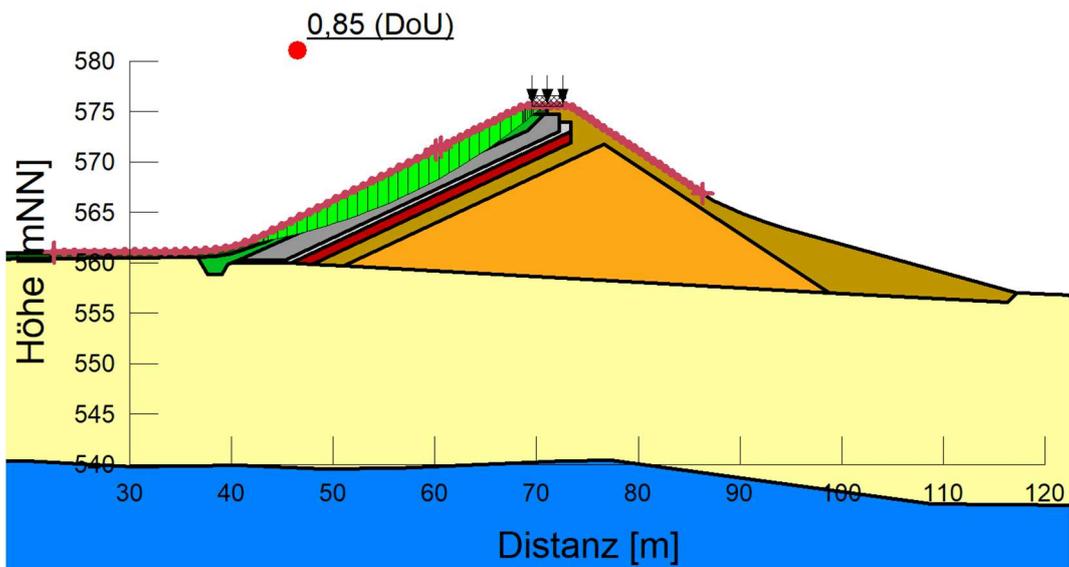
Abbildung 13: Schnitt 0+800 km, BS-T, globale Böschungsstabilität

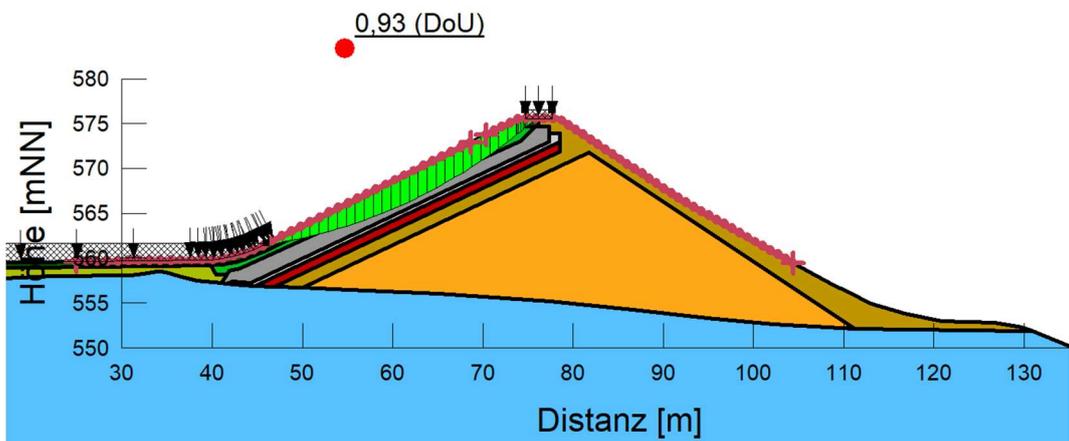
Abbildung 14: Schnitt 1+450 km, BS-P1, globale Böschungsstabilität

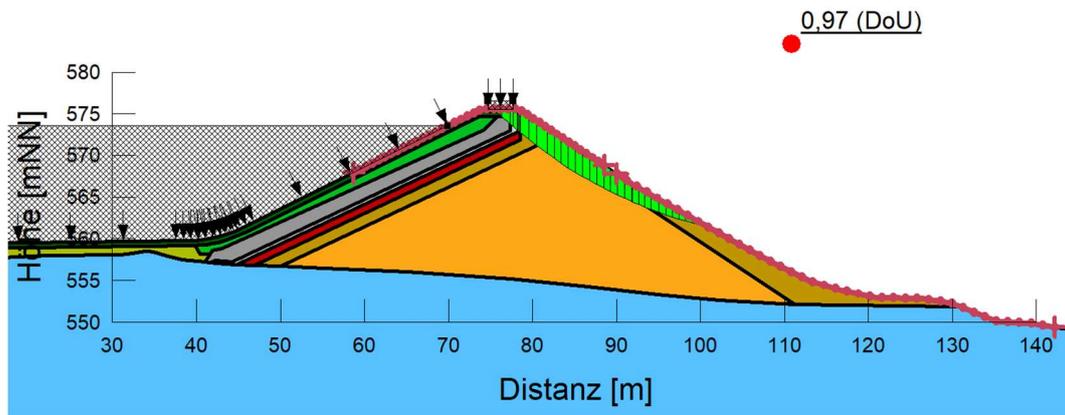
Abbildung 15: Schnitt 1+450 km, BS-P2, globale Böschungsstabilität

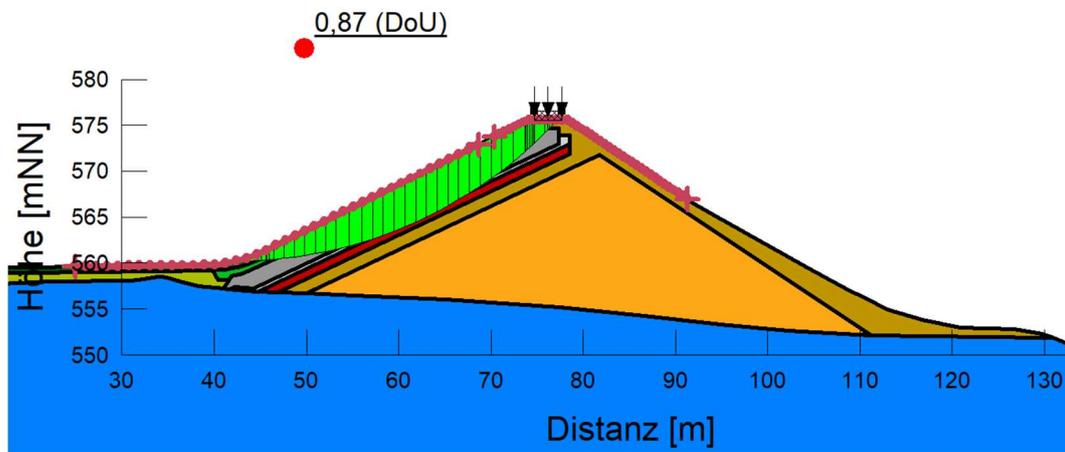
Abbildung 16: Schnitt 1+450 km, BS-T, globale Böschungsstabilität

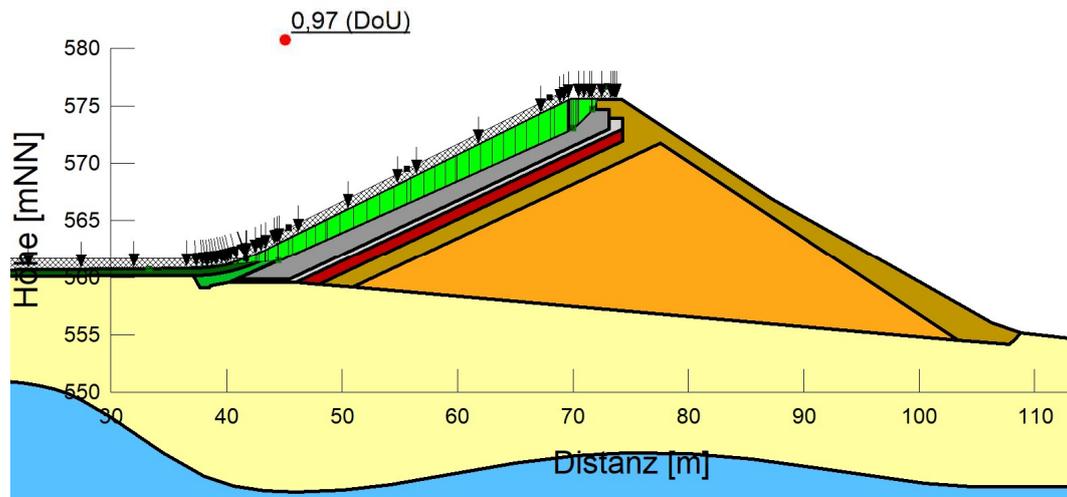
Abbildung 17: Schnitt 0+360 km, BS-P, böschungsparallele Gleiten

Die folgenden Ergebnisse/Abbildungen zeigen, dass die Nachweise böschungparallelen Gleitens entlang der schwächsten Kontaktfuge (Fuge zwischen der Sekundärdichtung und der Tonbetondichtung) mit ausreichender Sicherheit erfüllt sind. Es ist darauf hinzuweisen, dass der Kontaktreibungswinkel zwischen der Sekundärdichtung (z. B. NaBento RL-N) und dem Tonbeton mit 31° eine Annahme auf Grundlage vergleichbarer Anwendungen darstellt. Während der Ausführung ist sicherzustellen, dass die Bemessungsannahmen erfüllt sind. Hierzu wird die Ausführung eines Großrahmenscherversuchs empfohlen. Für den Fall dass der angenommene Wert nicht erreicht werden kann, besteht die Möglichkeit das geringfügige Scherfestigkeitsdefizit in der Fuge durch Anwendung von Antigleitbewehrung auszugleichen.

Schnitt	Bemessungssituationen	
	BS-P (wasserseitig)	BS-T (wasserseitig)
0+360 km	DoU=0,97	DoU=0,58 (1/3 der Dammböschung) DoU=0,79 (2/3 der Dammböschung) DoU=0,89 (Bauendzustand)

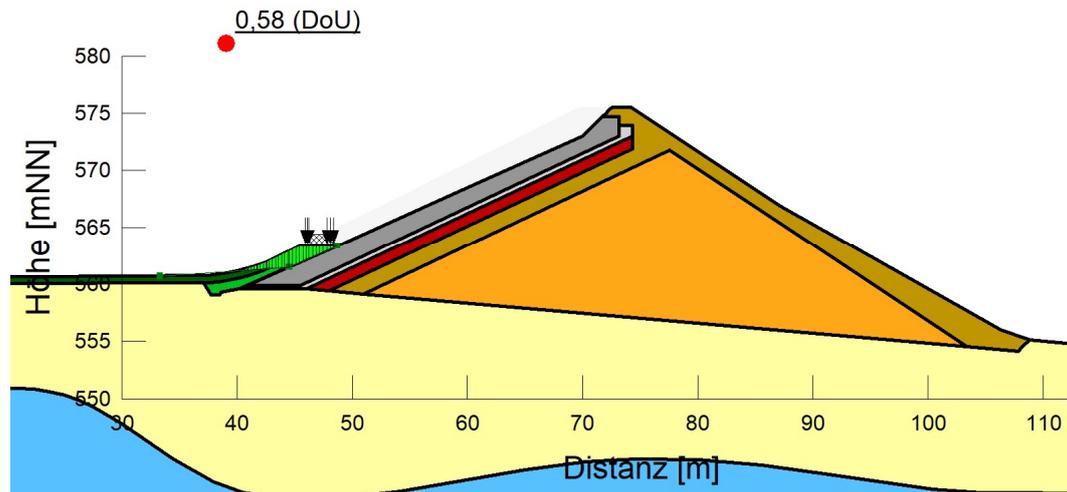
Abbildung 18: Schnitt 0+360 km, BS-T, böschungsparallele Gleiten (1/3 der Dammböschung)

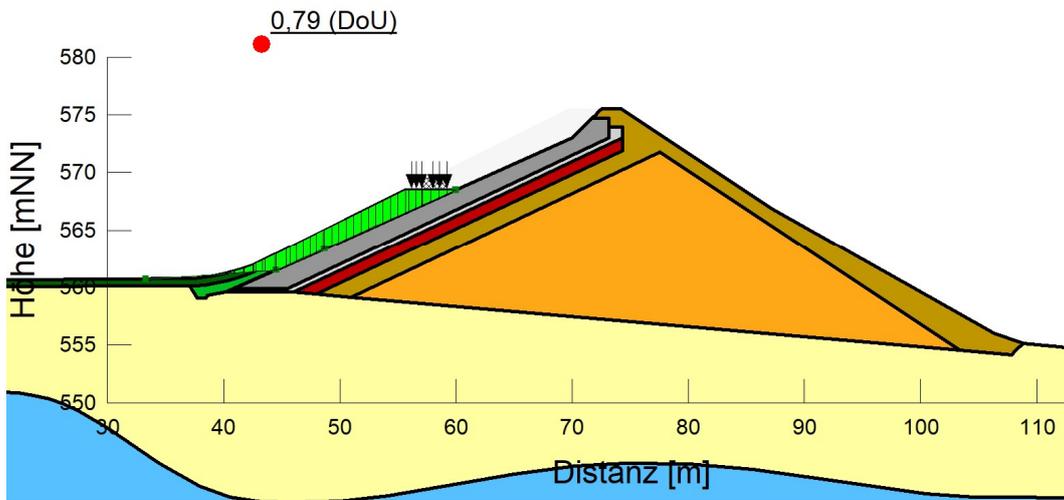
Abbildung 19: Schnitt 0+360 km, BS-T, böschungsp parallele Gleiten (2/3 der Dammböschung)

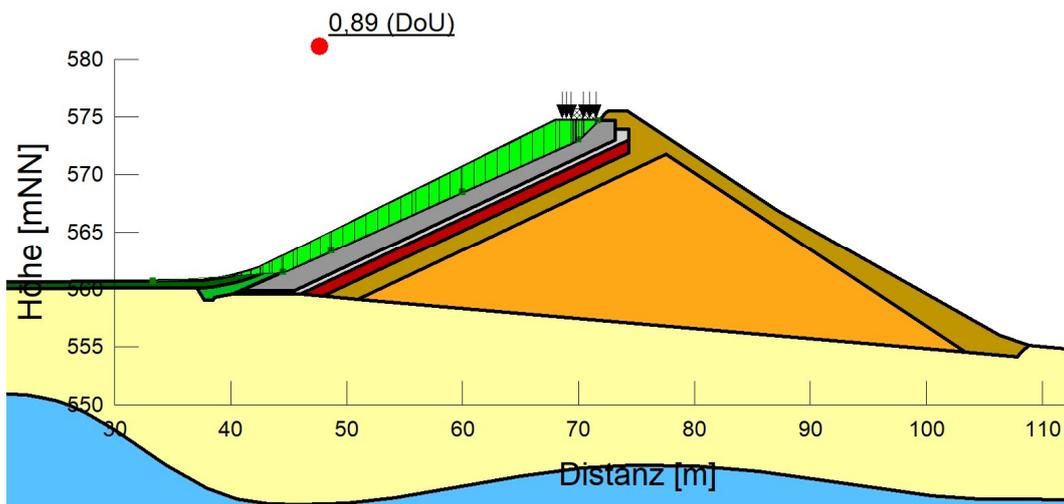
Abbildung 20: Schnitt 0+360 km, BS-T, böschungsp parallele Gleiten (Bauendzustand)

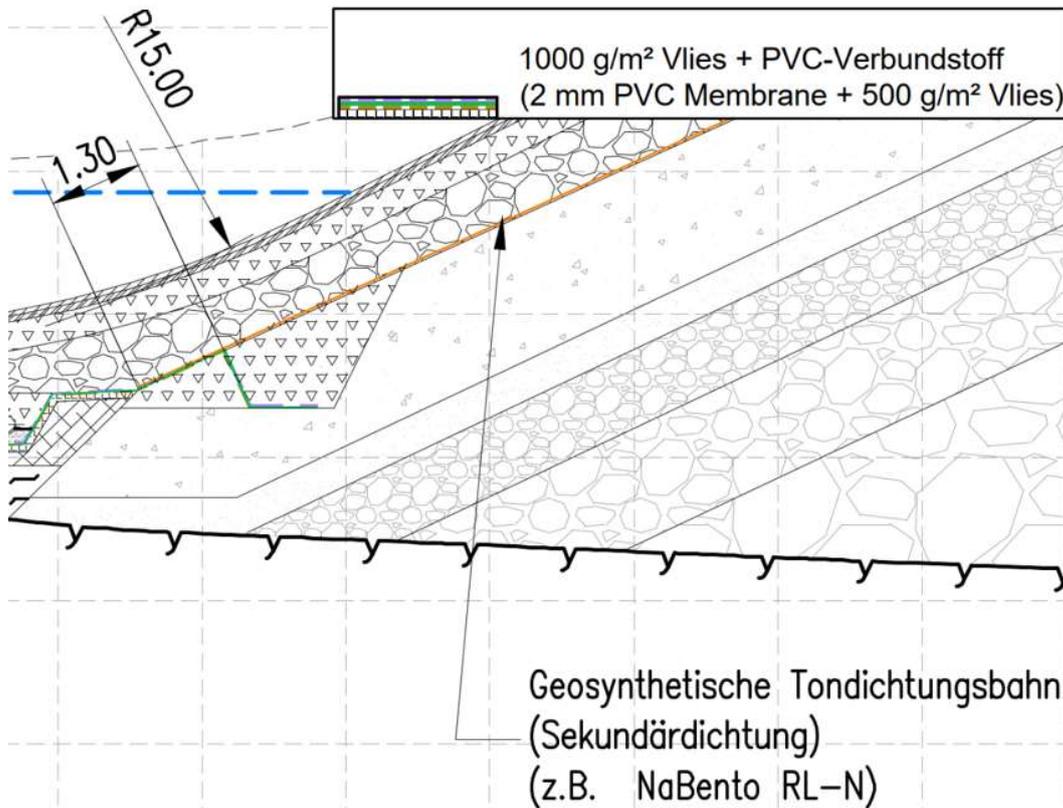
Abbildung 21: Überlappender Übergang zwischen der geosynthetischen Tondichtungsbahn und des PVC-Verbundstoffs am Dammfuß (Auszug aus [P2])

Wie auf den Plänen ersichtlich (e.g. siehe HAP-OB-040 - 042 [P2]), wird die Sekundärdichtung (z. B. NaBento RL-N) an der Dammkrone in einem Graben eingelegt bzw. verankert. Abbildung 21 zeigt die auszuführende Überlappung der Sekundärdichtung am Übergang Böschung zu Beckensohle (PVC-Verbundstoff). Die Bahnen werden in der Draufsicht (vertikaler Einbau) überlappend ausgeführt. Der Bahnüberlappungsbereich (25-50cm vertikal) wird mittels Bentonitpulver/Bentonitpaste gedichtet.

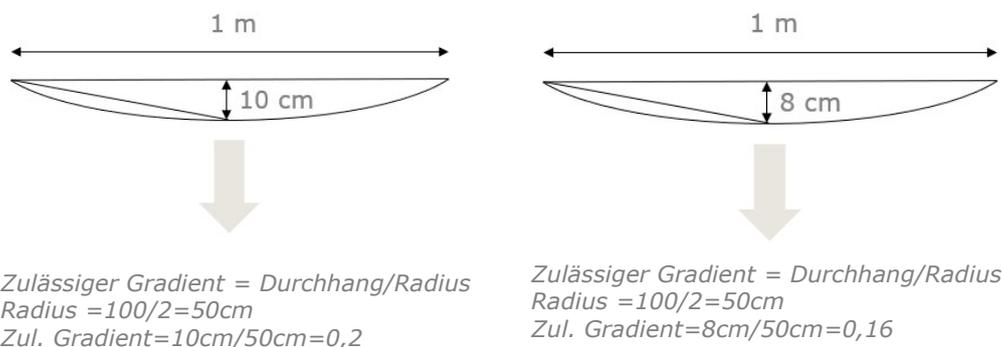
Abbildung 22: Maximale Verformung der Asphaltoberflächendichtung (links EAAW bei $20 \pm 5^\circ\text{C}$; rechts Projektanforderung bei $10 \pm 5^\circ\text{C}$)

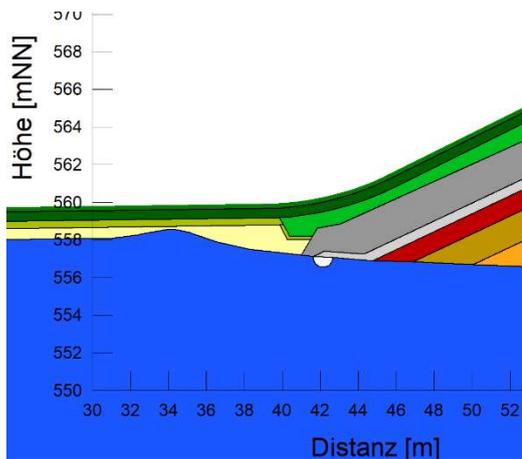
Abbildung 23: Fall 1– wasserseitiger Dammfuß, Schwächezone in Aufstandsfläche, $D_{\text{Schwächezone}}=1$ m (Halbkreis)

- Fall 1 – wasserseitiger Dammfuß, Schwächezone in Aufstandsfläche, $D_{\text{Schwächezone}}=1$ m (Halbkreis)
- Fall 2 – wasserseitiger Dammfuß, Tiefe 5 m, $D_{\text{Schwächezone}}=2$ m (Kreis)
- Fall 3 – wasserseitiger Dammfuß, Tiefe 10 m, $D_{\text{Schwächezone}}=4$ m (Kreis)
- Fall 4 – 20 m vom wasserseitigen Dammfuß entfernt, Schwächezone in Aufstandsfläche, $D_{\text{Schwächezone}}=4$ m (Halbkreis)
- Fall 5 – 20 m vom wasserseitigen Dammfuß entfernt (15 m unterhalb der Oberkante Tonbetondichtung), Schwächezone in Aufstandsfläche, $D_{\text{Schwächezone}}=8$ m (Kreis)

In den unterliegenden Auswertungen (Graphen, Abbildungen, Tabellen) wurde für die Ermittlung der Spannungen jeweils der Bauendzustand und darauffolgender Einstau bis zum Stauziel (vor dem Verbruch) mitmodelliert. Die Verformungsbilder und Verformungswerte stellen aber die Werte nur durch den Verbruch dar (exklusive Bauendzustand und Einstau) da diese Betrachtung auf der konservativen Seite liegt (geringerer Durchmesser vom Trichter auf der Dichtungsebene, als mit Einstau). Die Verformungen aufgrund des Bauendzustandes wurden exkludiert da diese während des Bauablaufes ausgeglichen werden.

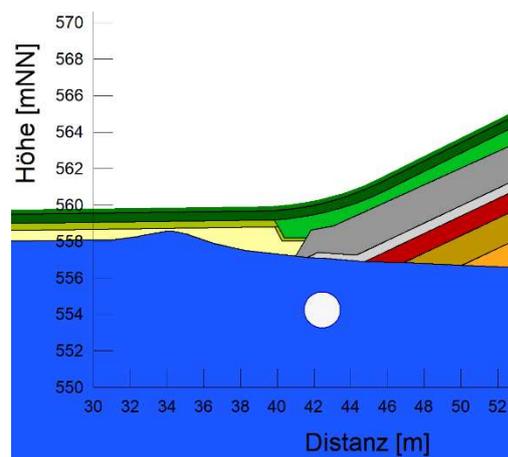
Abbildung 24: Fall 2 – wasserseitiger Dammfuß, Tiefe 5 m, $D_{\text{Schwächezone}}=2$ m (Kreis)

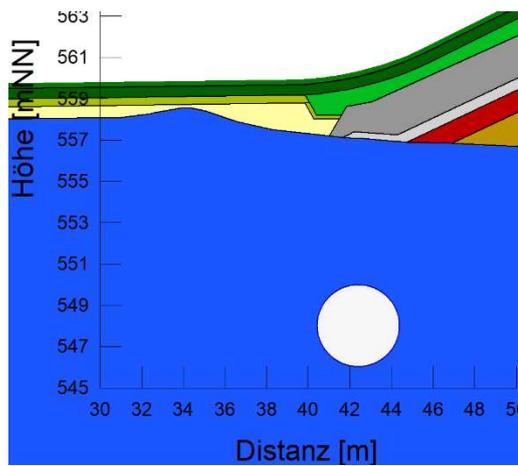
Abbildung 25: Fall 3 – wasserseitiger Dammfuß, Tiefe 10 m, $D_{\text{Schwächezone}}=4$ m (Kreis)

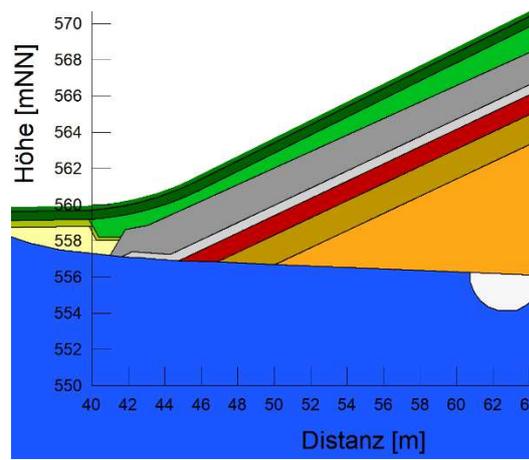
Abbildung 26: Fall 4 – 20 m vom wasserseitigen Dammfuß entfernt, Schwächezone in Aufstandsfläche, $D_{\text{Schwächezone}}=4$ m (Halbkreis)

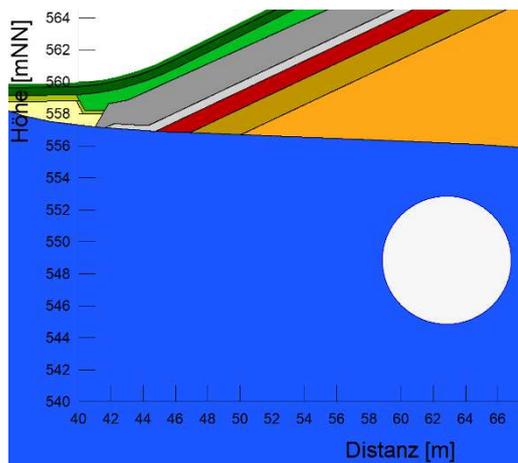
Abbildung 27: Fall 5 - 20 m vom wasserseitigen Dammfuß entfernt (15 m unterhalb der Oberkante Tonbetondichtung), Schwächezone in Aufstandsfläche, $D_{\text{Schwächezone}}=8$ m (Kreis)

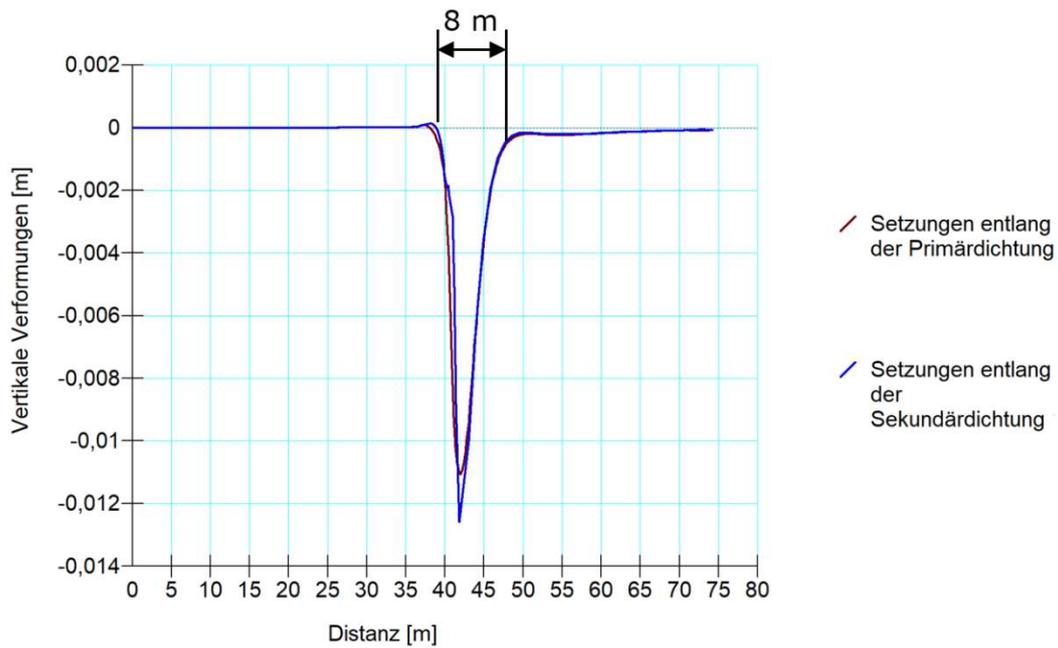
Abbildung 28: Fall 1 - Vertikale Verformungen entlang der Primär- (AOD) und Sekundärdichtung (GTD), Verbruch (exkl. Bauendzustand und Einstau)

In Abbildung 28 wurden Verformungen entlang der Primär- und Sekundärdichtung für die untersuchten Fälle dargestellt. Die folgenden Verformungsbilder wurden so dargestellt, dass die Gradientenänderungen (Verformungen) gut ersichtlich sind.

Durchmesser Trichter Dichtungsebene [m]	Fläche Hohlraum [m ²]	Durchhang Trichter Dichtungsebene (Massenausgleich) [m]	Gradient Dichtungsebene (Durchhang/Radius Trichter; errechnet versus Grenzwert)
8	0,39 (Halbkreis)	0,06	0,02 < 0,16

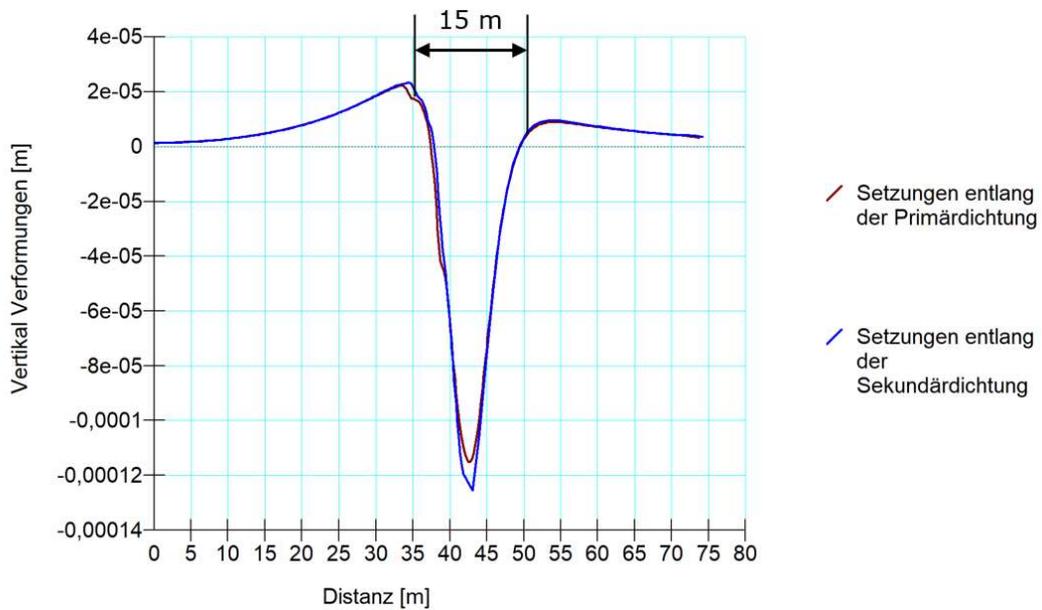
Abbildung 29: Fall 2 - Vertikale Verformungen entlang der Primär- (AOD) und Sekundärdichtung (GTD), Verbrauch (exkl. Bauendzustand und Einstau)

Durchmesser Trichter Dichtungsebene [m]	Fläche Hohlraum [m ²]	Durchhang Trichter Dichtungsebene (Massenausgleich) [m]	Gradient Dichtungsebene (Durchhang/Radius Trichter; errechnet versus Grenzwert)
15	3,14 (Kreis)	0,27	0,04 < 0,16

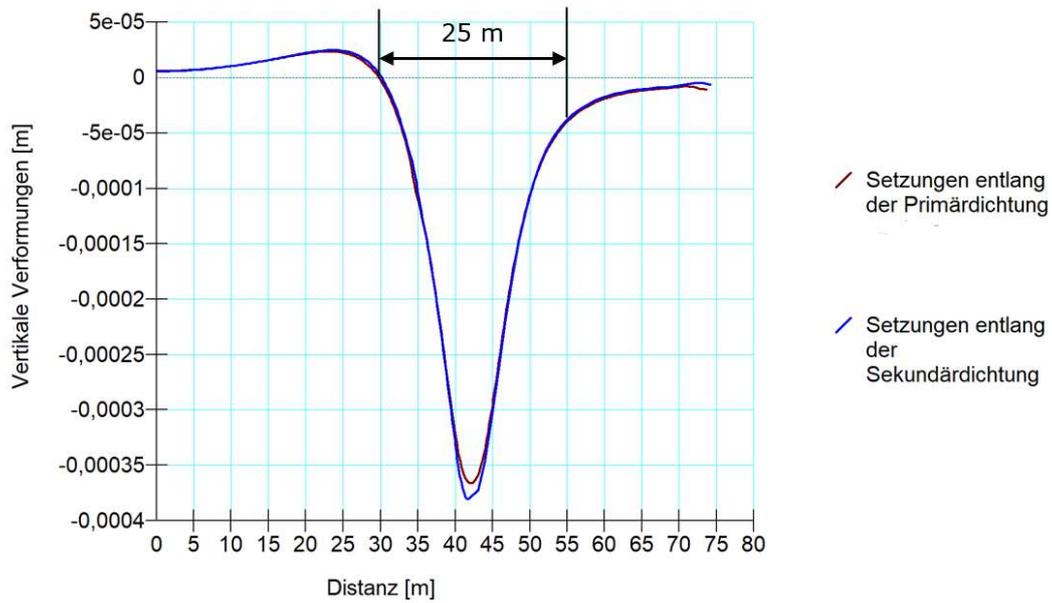
Abbildung 30: Fall 3 - Vertikale Verformungen entlang der Primär- (AOD) und Sekundärdichtung (GTD), Verbrauch (exkl. Bauendzustand und Einstau)

Durchmesser Trichter Dichtungsebene [m]	Fläche Hohlraum [m ²]	Durchhang Trichter Dichtungsebene (Massenausgleich) [m]	Gradient Dichtungsebene (Durchhang/Radius Trichter; errechnet ver- sus Grenzwert)
25	12,56 (Kreis)	0,64	0,05 < 0,16

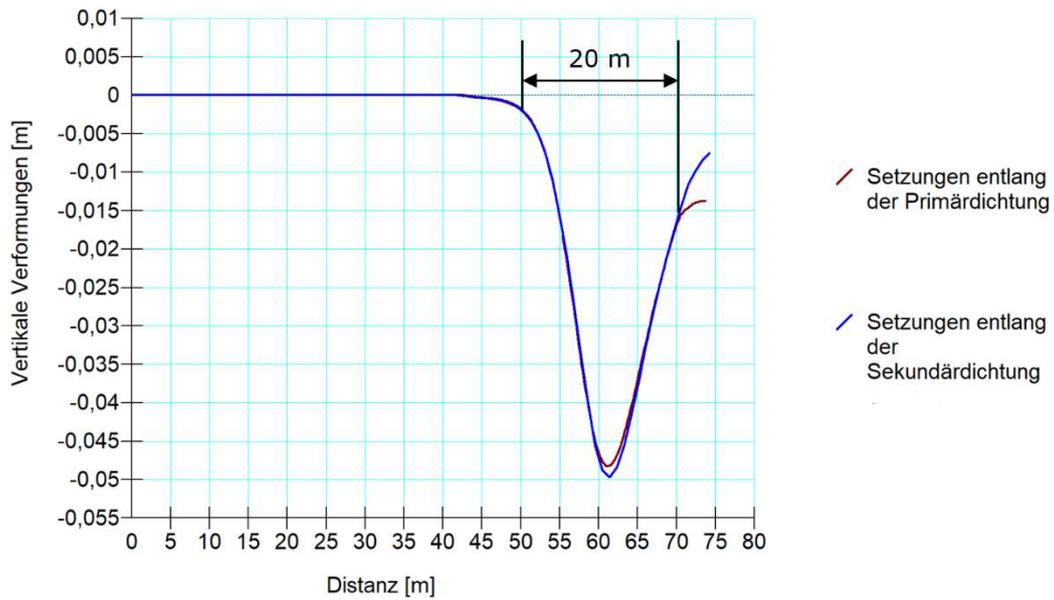
Abbildung 31: Fall 4 - Vertikale Verformungen entlang der Primär- (AOD) und Sekundärdichtung (GTD), Verbrauch (exkl. Bauendzustand und Einstau)

Durchmesser Trichter Dichtungsebene [m]	Fläche Hohlraum [m ²]	Durchhang Trichter Dichtungsebene (Massenausgleich) [m]	Gradient Dichtungsebene (Durchhang/Radius Trichter; errechnet versus Grenzwert)
20	6,28 (Halbkreis)	0,4	0,04 < 0,16

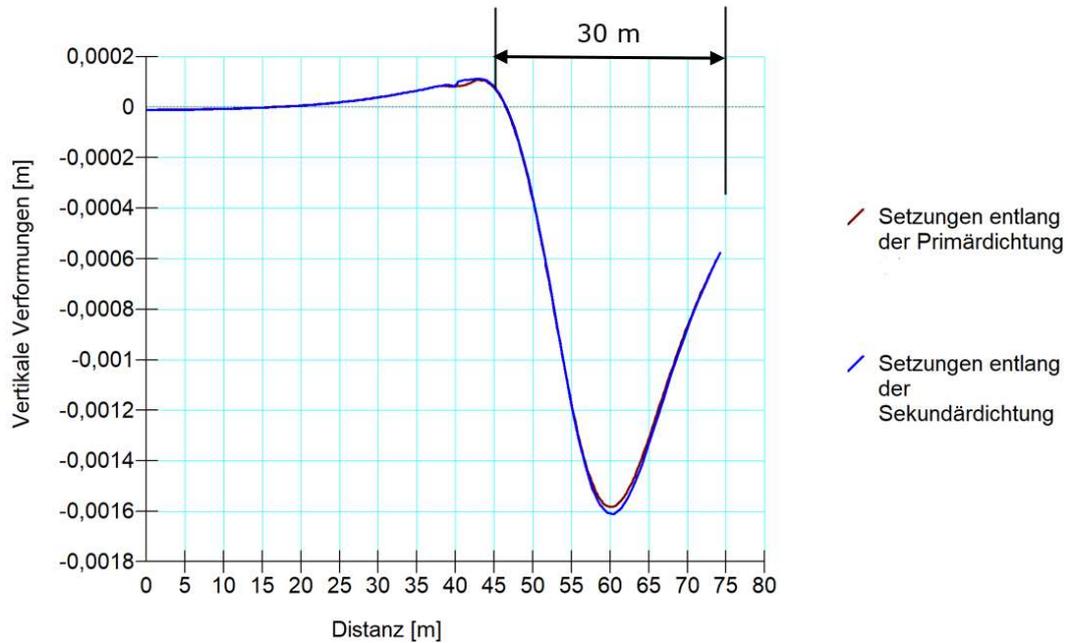
Abbildung 32: Fall 5 - Vertikale Verformungen entlang der Primär- (AOD) und Sekundärdichtung (GTD), Verbruch (exkl. Bauendzustand und Einstau)

Durchmesser Trichter Dichtungsebene [m]	Fläche Hohlraum [m ²]	Durchhang Trichter Dichtungsebene (Massenausgleich) [m]	Gradient Dichtungsebene (Durchhang/Radius Trichter; errechnet versus Grenzwert)
30	50,24 (Kreis)	2,13	0,14 < 0,16

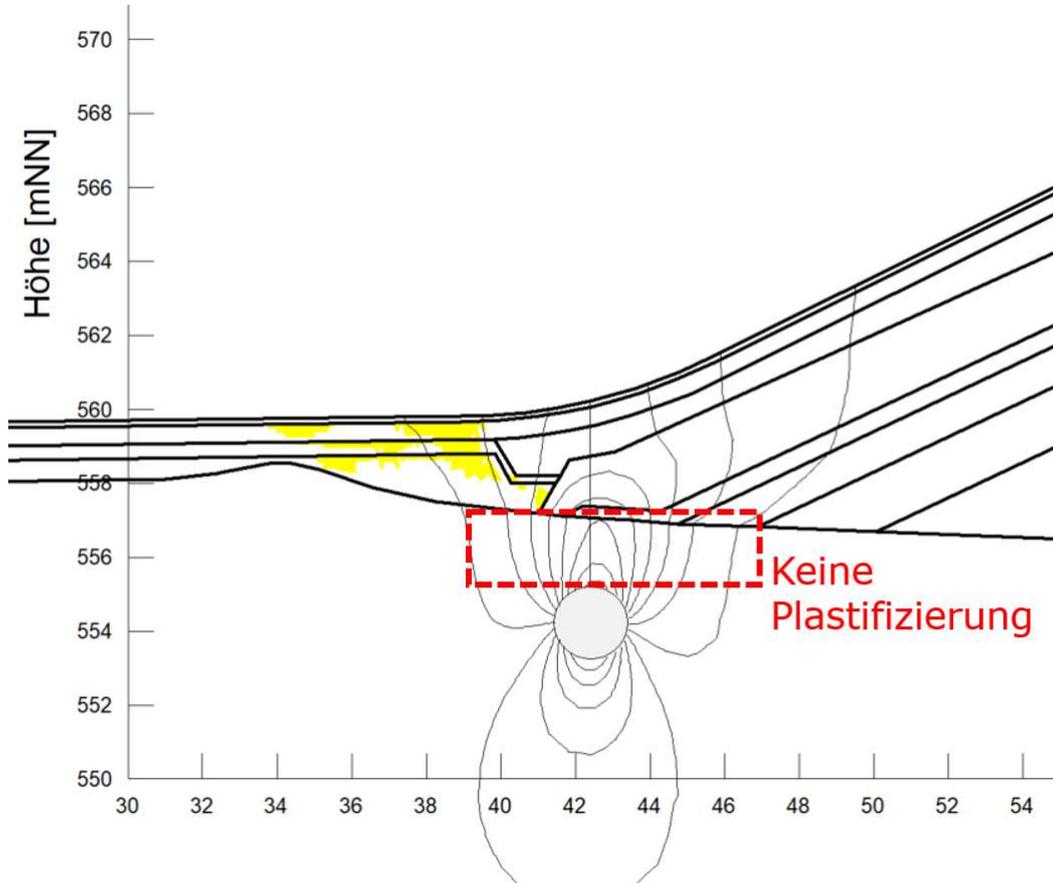
Abbildung 33: Fall 2 – plastische Zonen (gelb) – keine Plastifizierung im Kalkstein

Die folgenden Abbildungen zeigen, als ein weiteres Ergebnis der FEA, dass es zu keiner bzw. keiner vollständigen Plastifizierung (gelb markierte Bereiche) im Kalkstein oberhalb der angenommenen Karstholräume kommt.

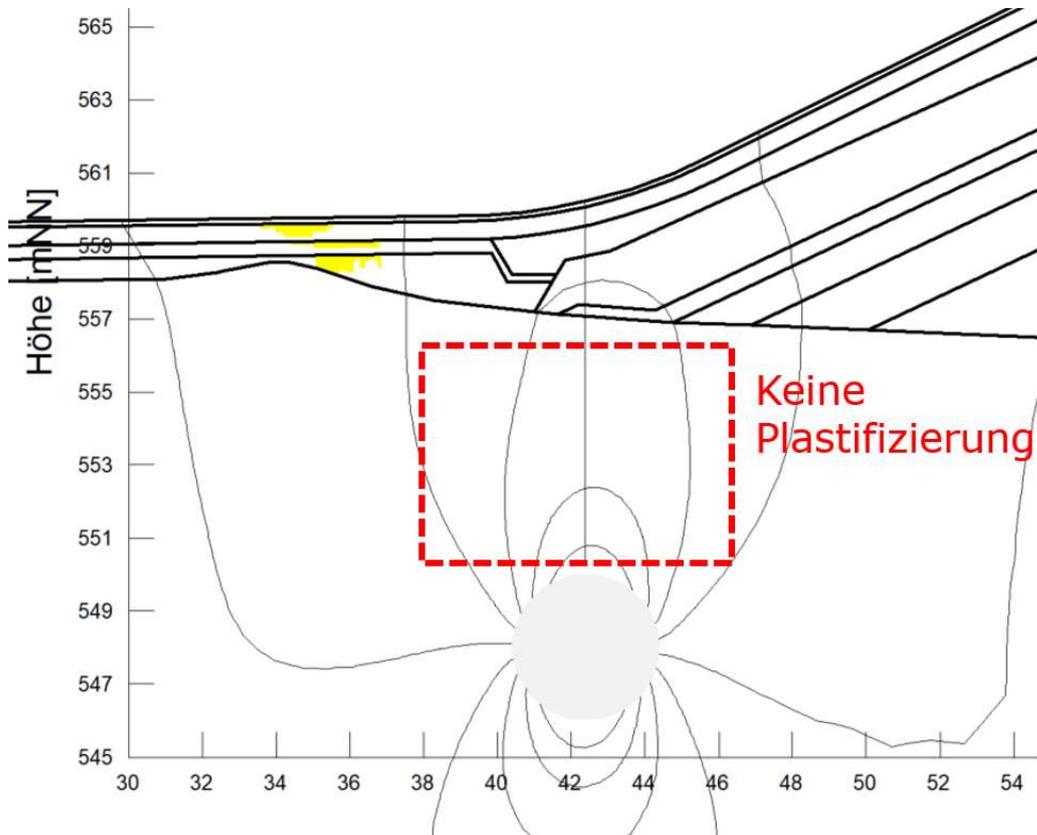
Abbildung 34: Fall 3 – plastische Zonen (gelb) – keine Plastifizierung im Kalkstein
