PSKW – Happurg: Planfeststellung Sanierung Oberwasserspeicher

Geotechnischer Entwurfsbericht – Bemessung Ring-
damm

Dok.-Nr.:
HAP-OB-B-002

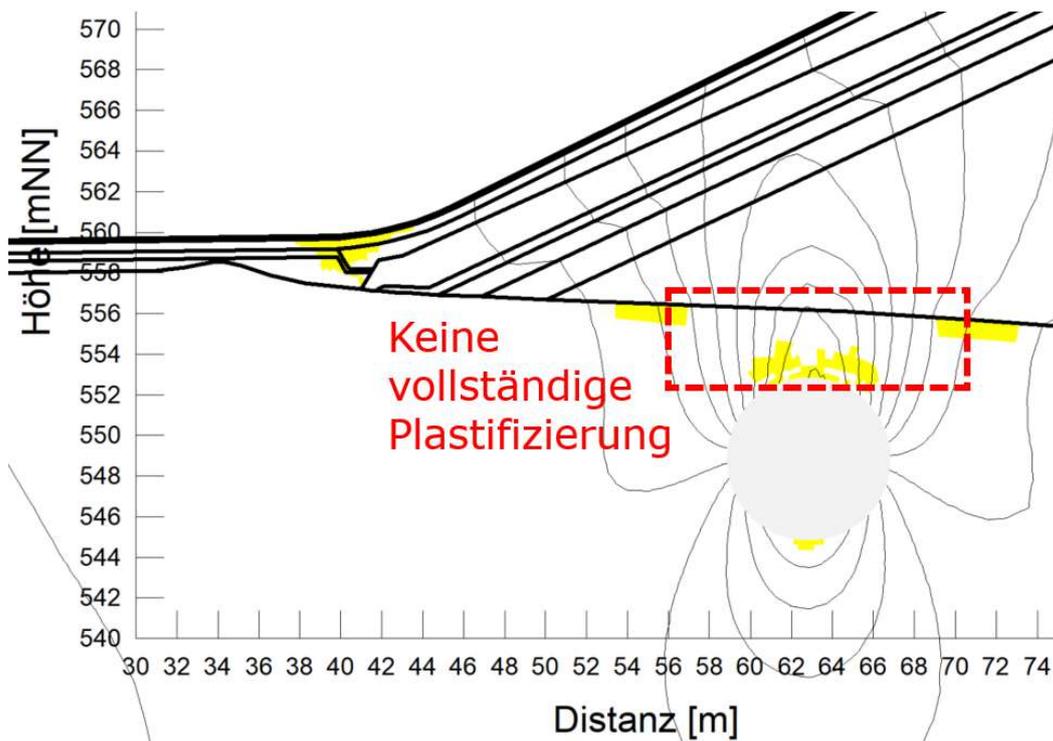
Abbildung 35: Fall 5 – plastische Zonen (gelb) – keine vollständige Plastifizierung im Kalkstein

Die folgenden Abbildungen zeigen, als ein weiteres Ergebnis der FEA, dass es zu keiner bzw. keiner vollständigen Plastifizierung (gelb markierte Bereiche) im Kalkstein oberhalb der angenommenen Karstholräume kommt.

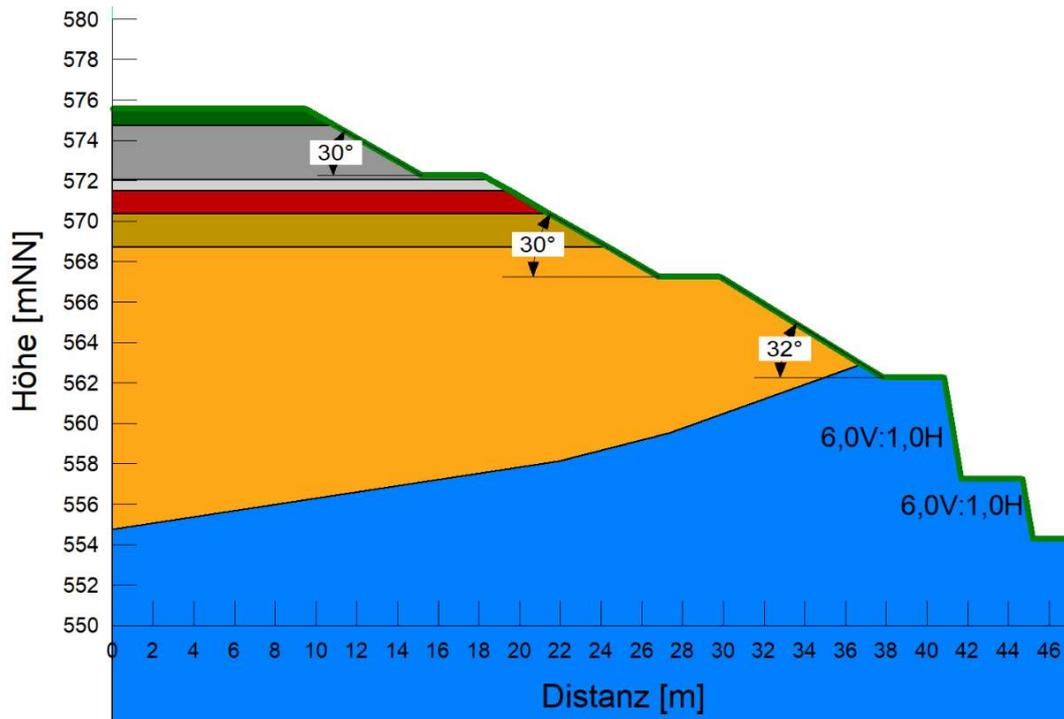
Abbildung 36: Geometrie Dammaushub für Kontrollgangquerung

Abbildung 36 zeigt die untersuchte bzw. geplante Aushubgeometrie. Für die analysierten Lastfälle wurden mögliche Gleitkreiseintrittsbereiche bzw. Austrittsbereiche definiert (siehe rote Linien entlang der Baugrubenböschungen - von Abbildung 37 bis Abbildung 40). Der Bereich wurde so variiert um sowohl oberflächennahe als auch tiefliegende Gleitkreisversagensmechanismen zu untersuchen.

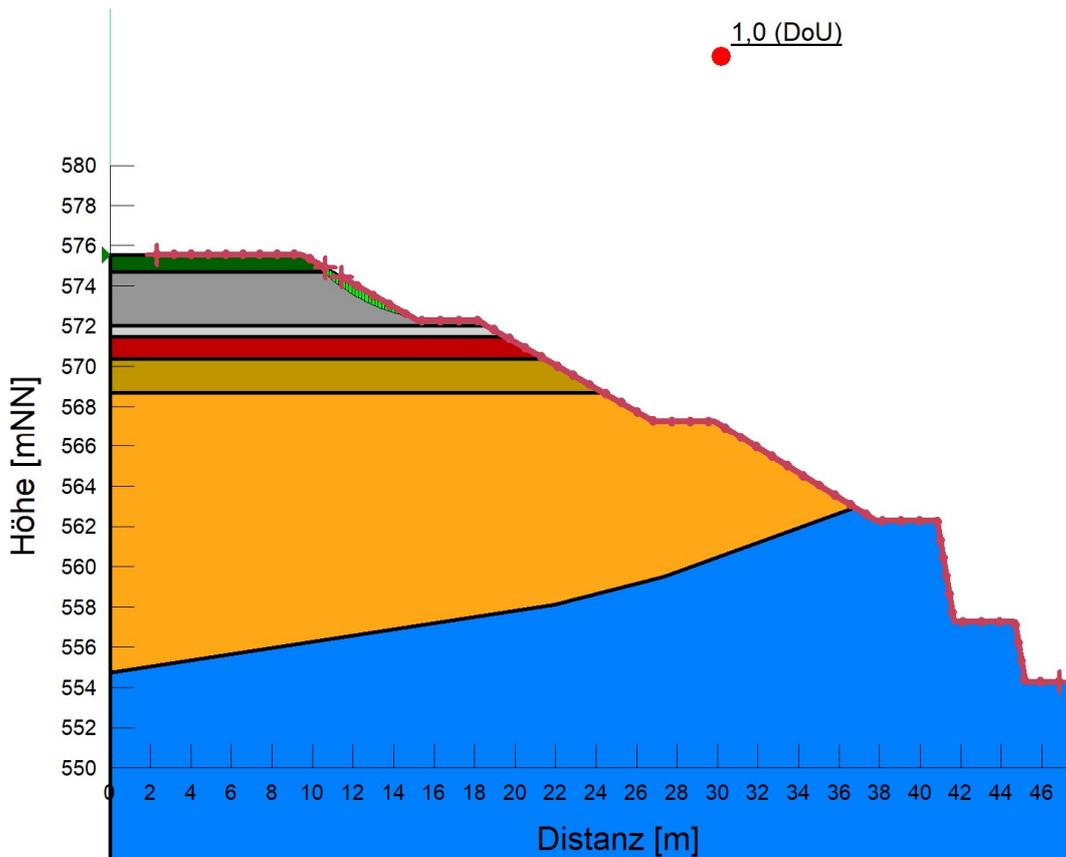
Abbildung 37: Dammaushub für Kontrollgangquerung, BS-T, Stabilität erste Berme + global

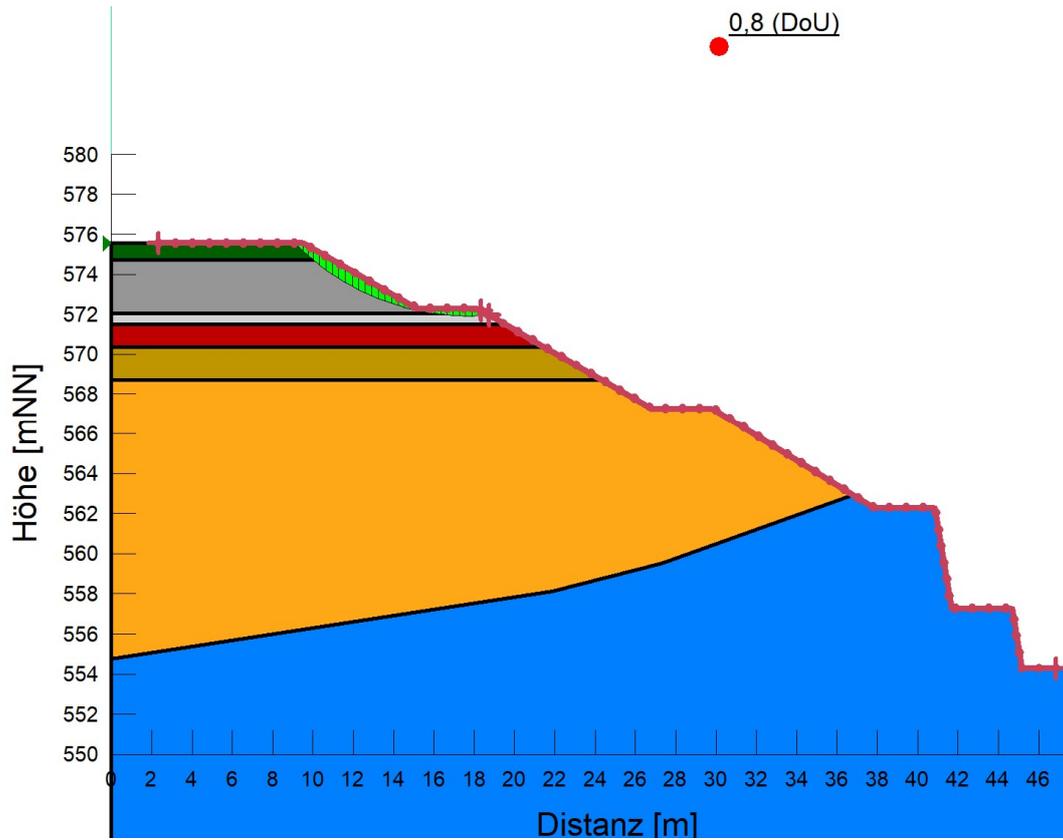
Abbildung 38: Dammaushub für Kontrollgangquerung, BS-T, Stabilität zweite Berme + global

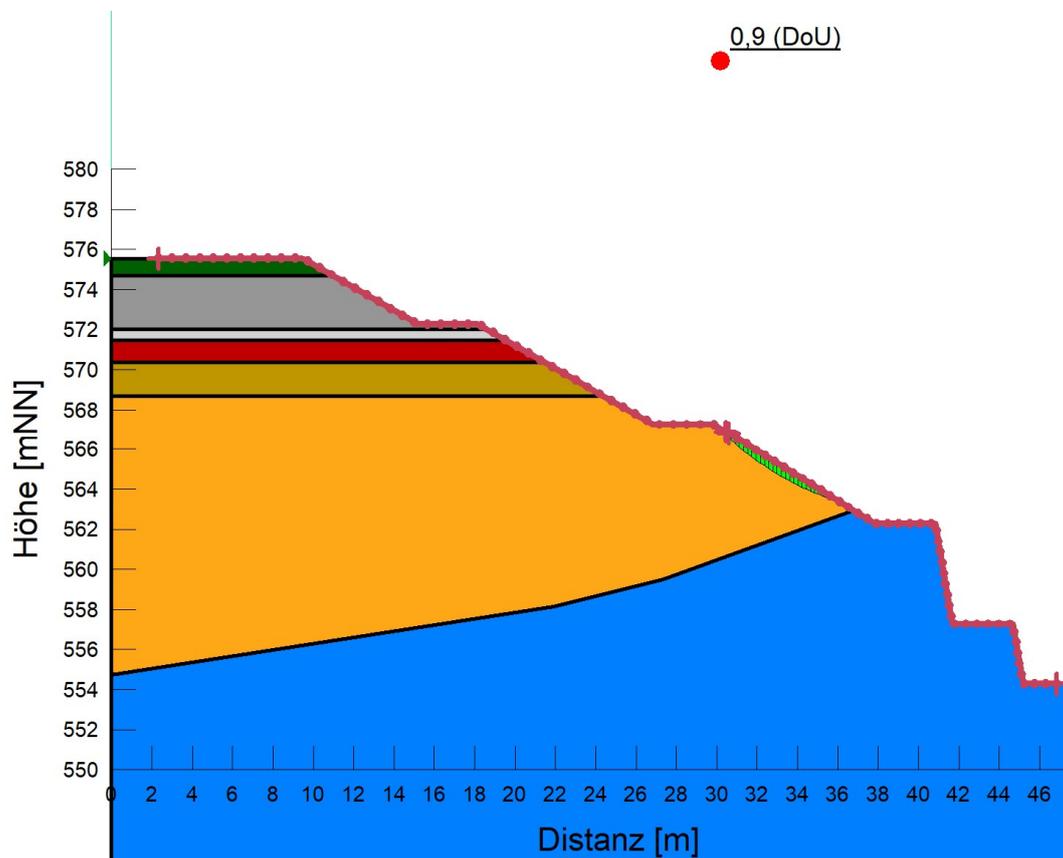
Abbildung 39: Dammaushub für Kontrollgangquerung, BS-T, Stabilität dritte Berme + global

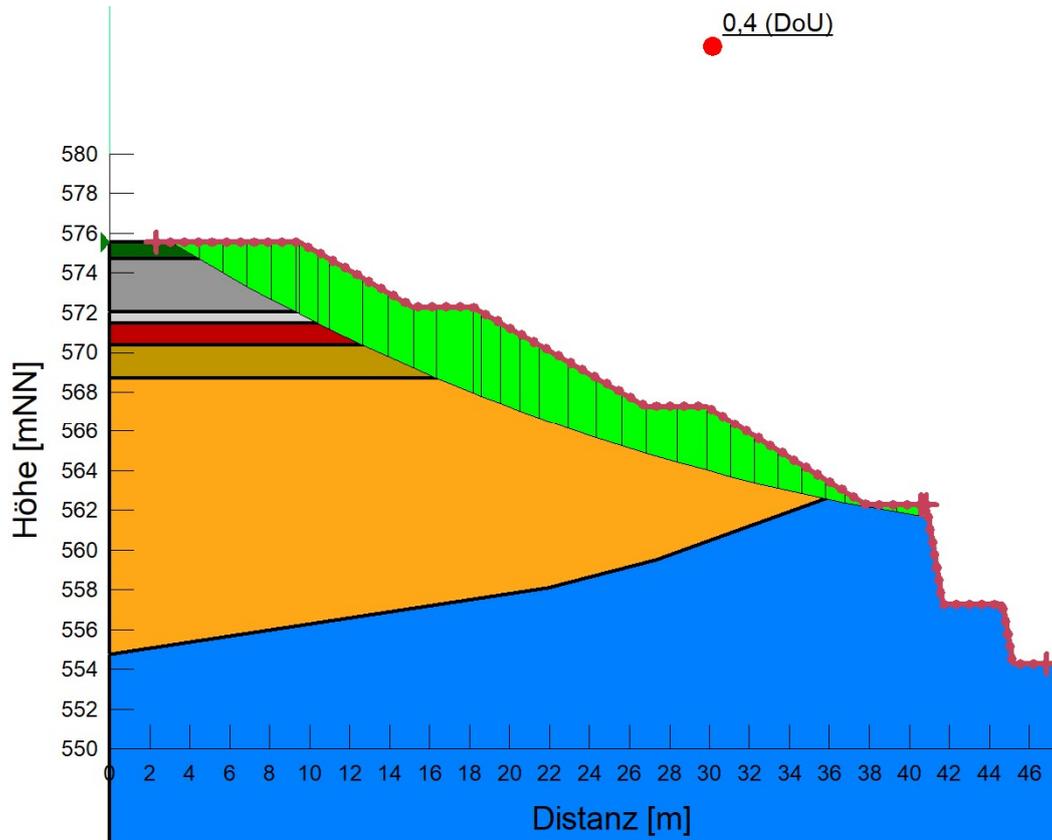
Abbildung 40: Dammaushub für Kontrollgangquerung, BS-T, Stabilität vierte Berme + globala

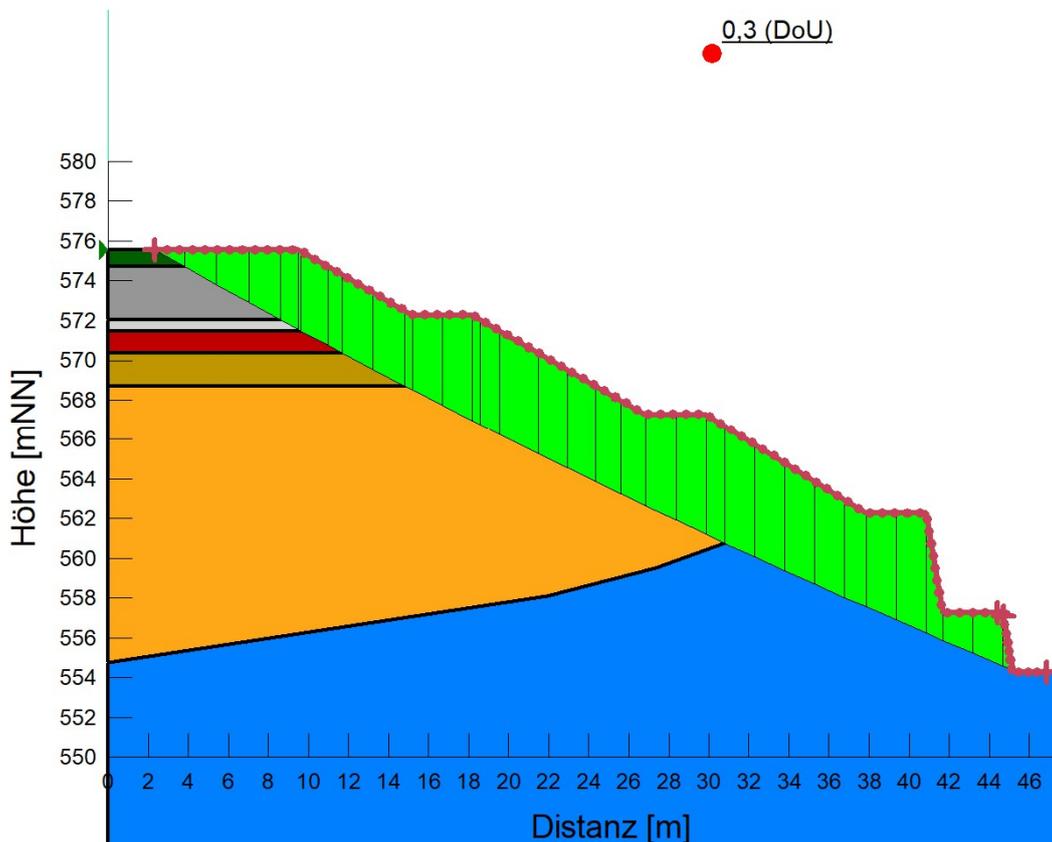
Abbildung 41: Dammaushub für Kontrollgangquerung, BS-T, Stabilität fünfte Berme + global
