**Pumpspeicherkraftwerk Happurg · Sanierung Oberbecken
Untergrundsanieerung im Bereich der Störzone**

Baugrund- und Sanierungsgutachten

Pumpspeicherwerk Happurg, Oberbecken, Sohleinbrüche vom 18.01.2011 Schurfarbeiten am Einbruchtrichter 5 (ET 5) vom 28.04.2011

Pumpspeicherwerk Happurg, Oberbecken, Sohleinbrüche vom 18.01.2011 Schurfarbeiten an den Einbruchtrichtern 1, 3 und 17 vom 29.04.2011

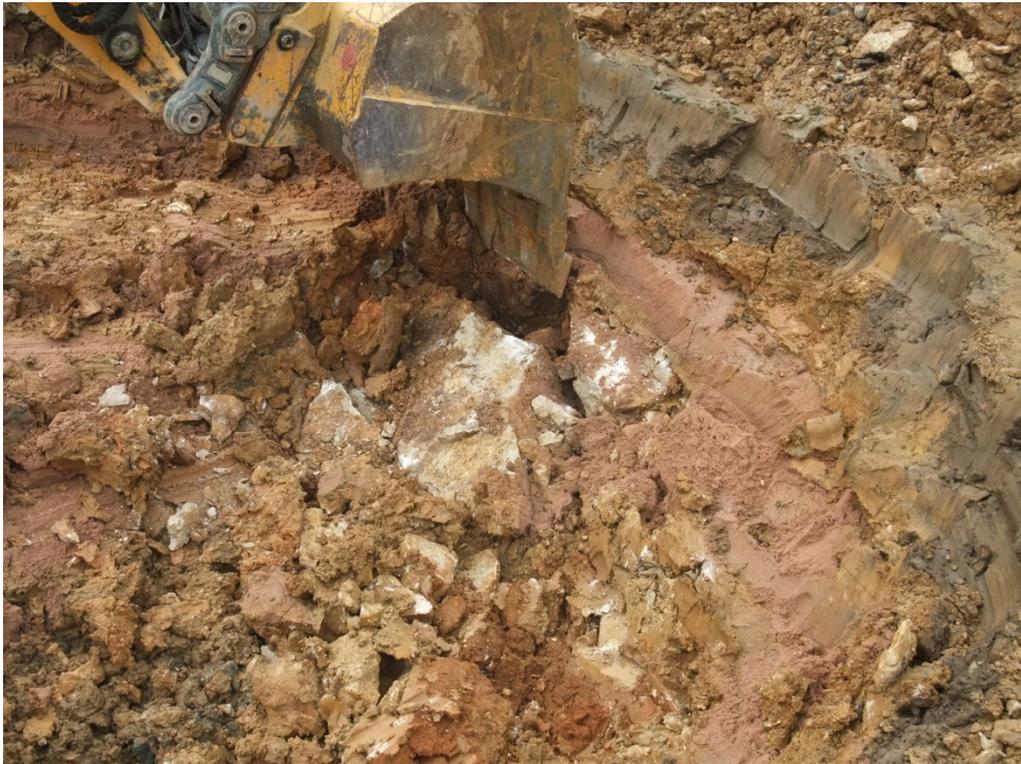
Bild 21: im Norden von ET 8 Antreffen von Kalkstein unmittelbar unter Filtersand

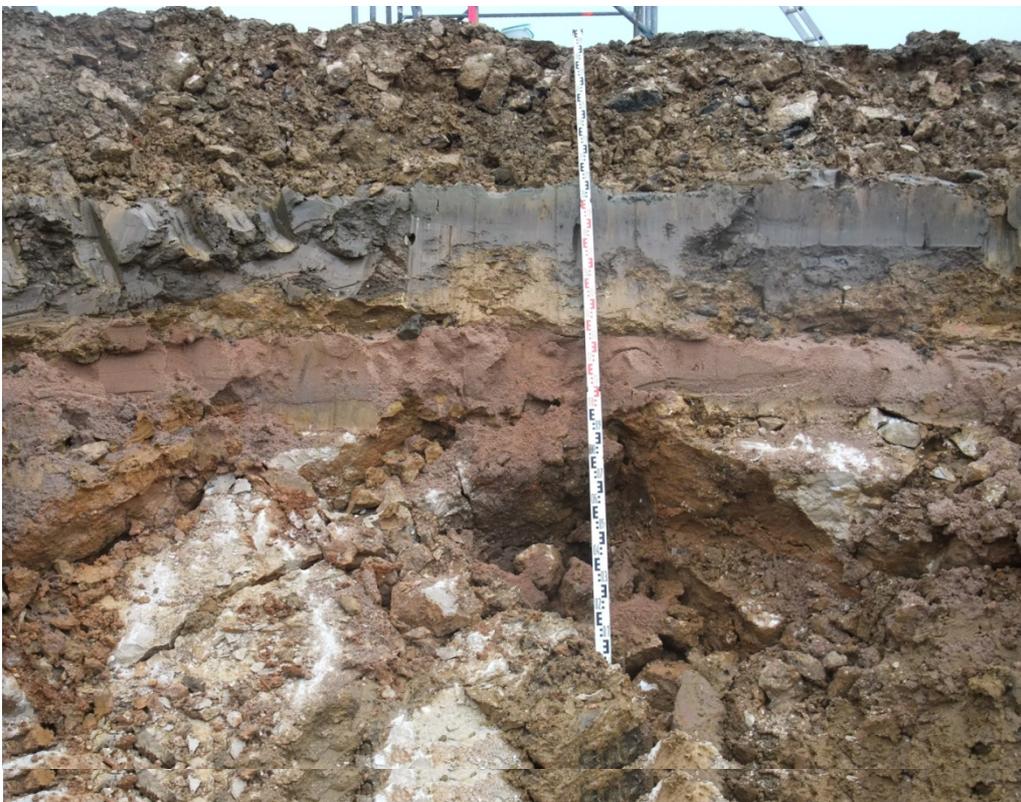
Bild 22: im Norden von ET 8 lagert die Sohldichtung unmittelbar auf Kalkstein

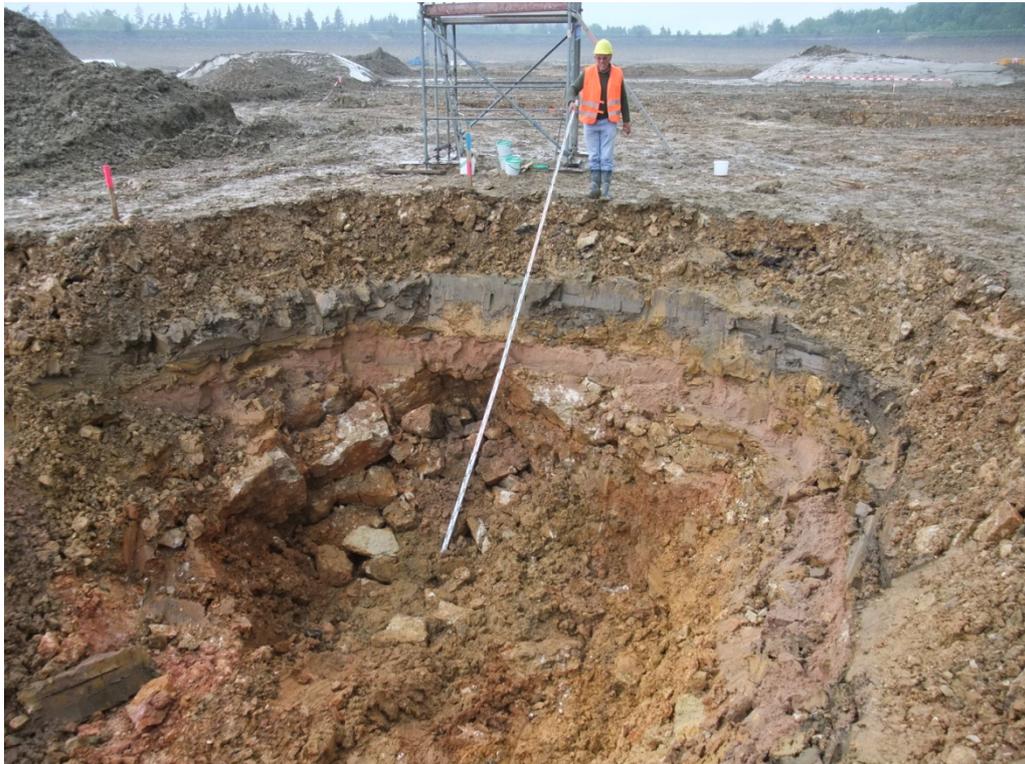
Bild 23: ET 8 Blick Richtung Norden, Aushub -3,7 m

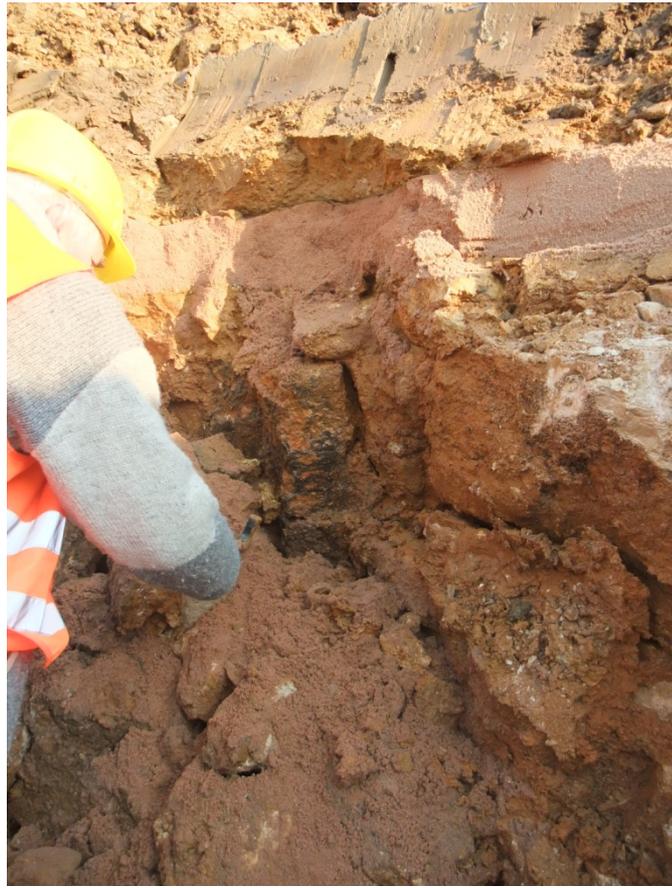
Bild 25: nördlicher Bereich:
Filtersand lagert unmittelbar
auf vertikal geklüfteten
Kalkstein, schwarzer Kluft-
besatz

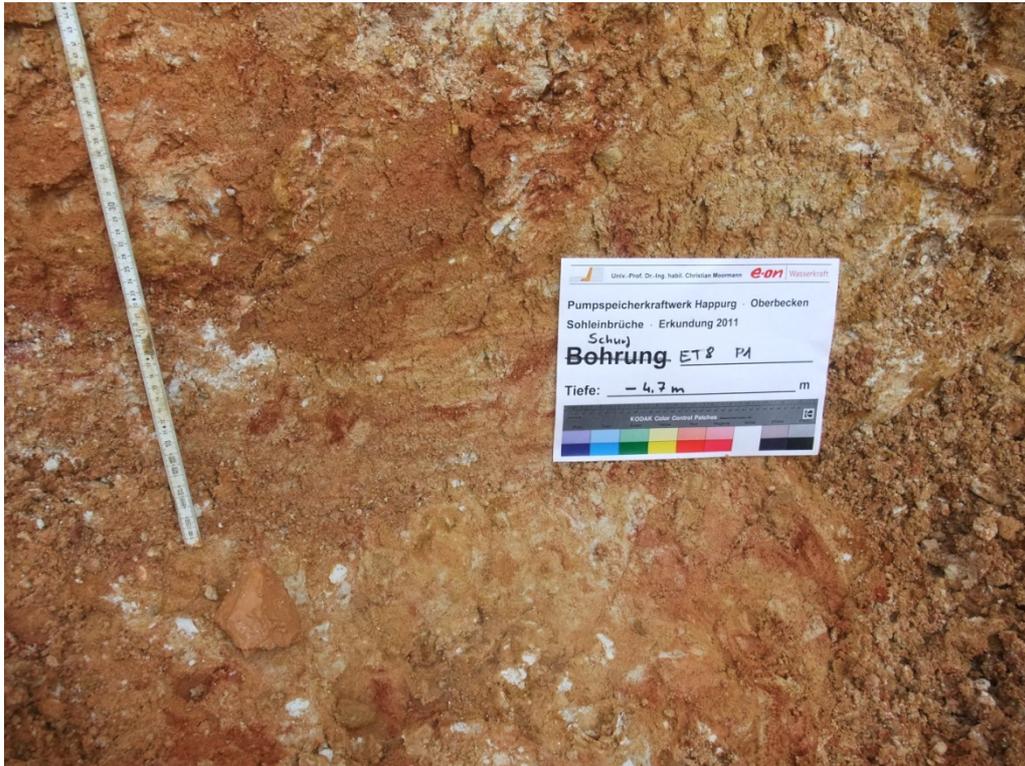
Bild 28: Aushub -4,7 m: kreidezeitliche Sande und Schluffe in westlicher Schurfwandung

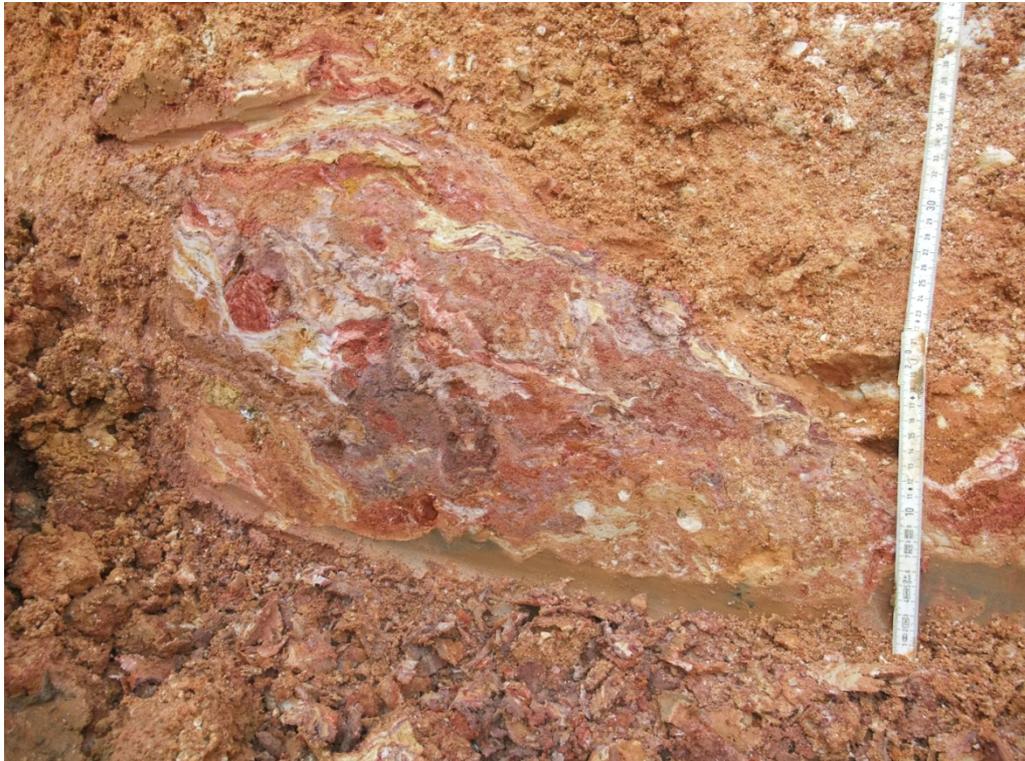
Bild 29: Detailaufnahme kreidezeitliche Sande und Schluffe in westlicher Schurfwandung mit bemerkenswerter Strukturierung

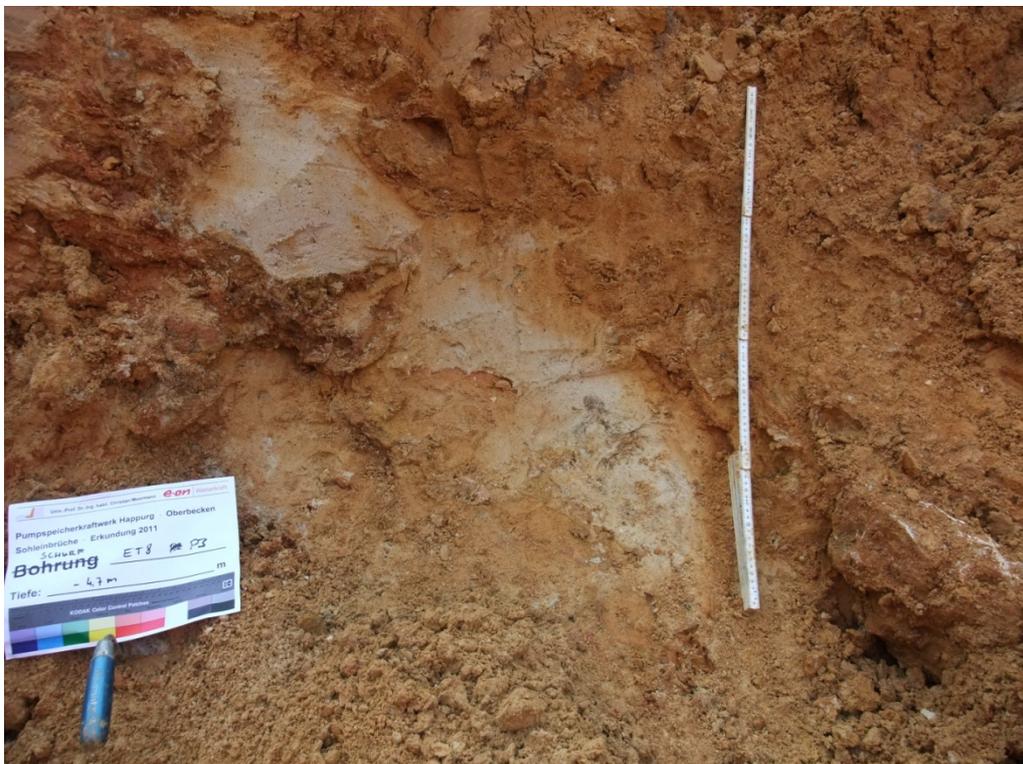
Bild 31: Aushub -4,7 m: kreidezeitliche Sande und Schluffe in östlicher Schurfwandung: hellgraue schlufffreie Sandader

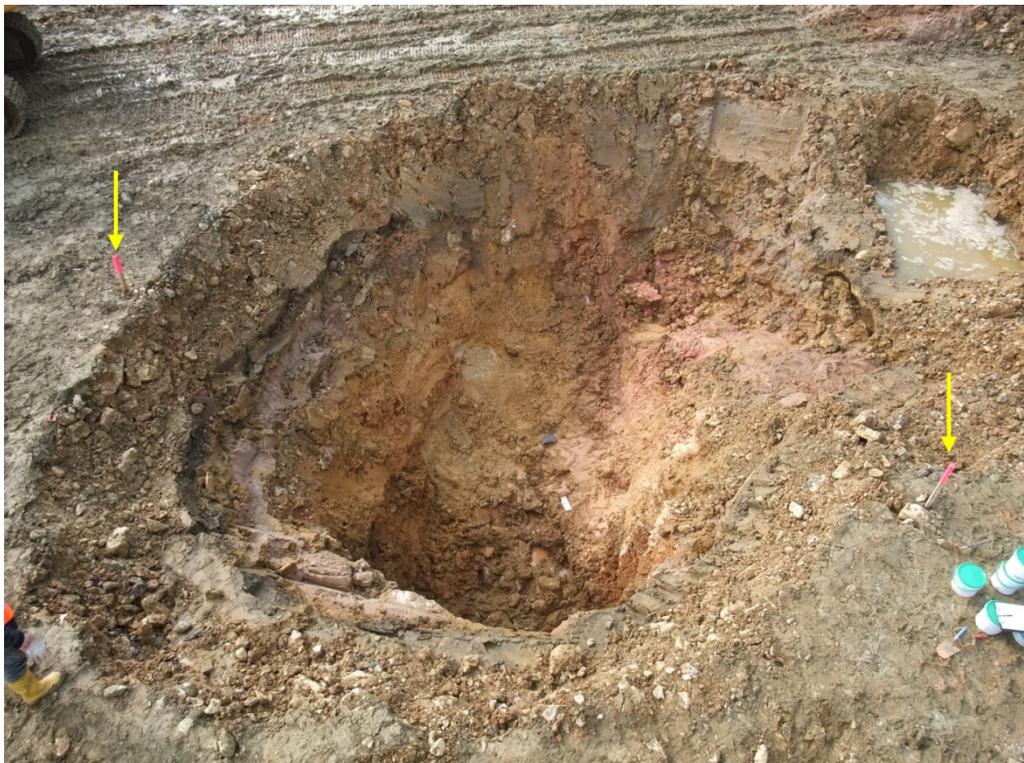
Bild 33: Blick auf Aushub -4,7 m

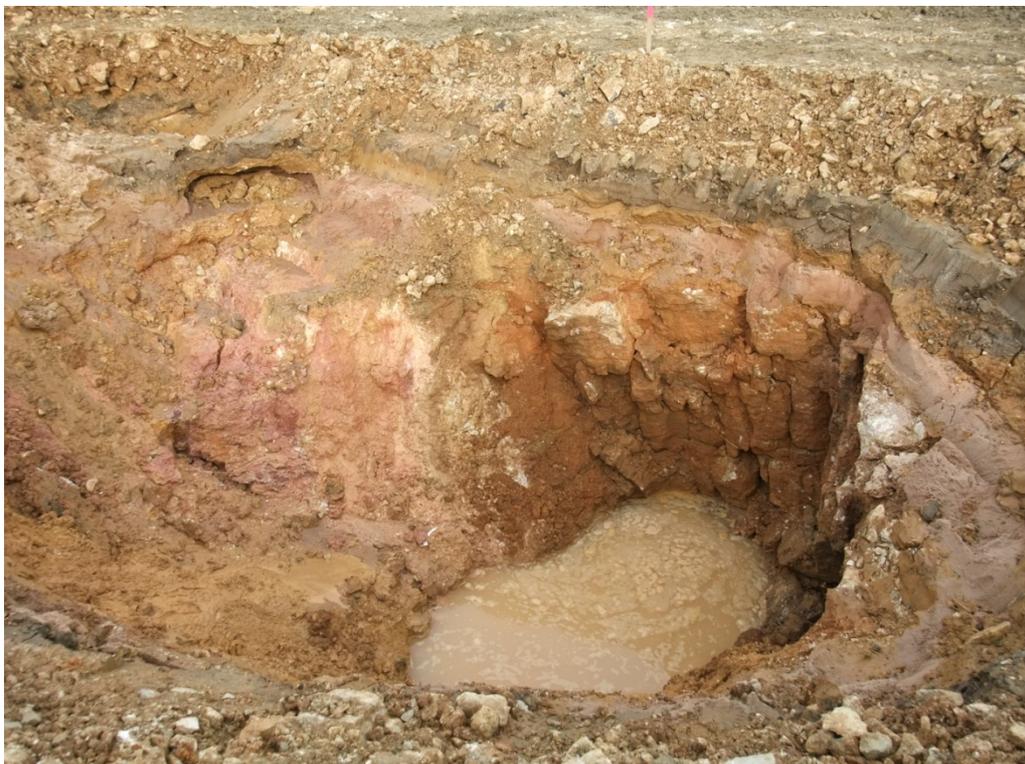
Bild 35: am 29.04.2011: zwei Tage nach Schurferstellung: Oberflächenwasser hat sich in Schurf gesammelt

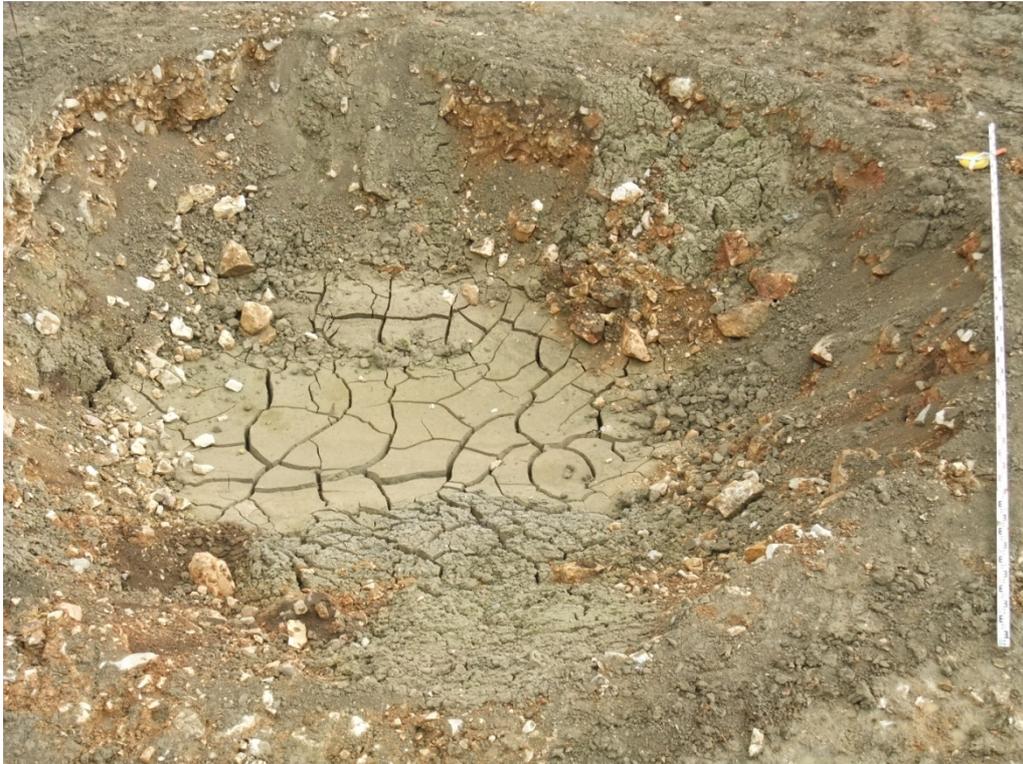
- Der „Einbruchtrichter 5“ (Lage siehe Bild 1) ist bezüglich seines Schadensbildes dem ´typisch´: nahezu kreisrunde Form, das Beckensediment ist nahezu eben abgesackt (Bilder 2 und 3), die Schutzschicht am Rande abgebrochen, es gibt keine Hinweise auf über das Becken eingeströmtes Wasser.

Bild 3: Detailaufnahme von Nordwesten auf Einbruchtrichter 5 vor Beginn der Schürfarbeiten

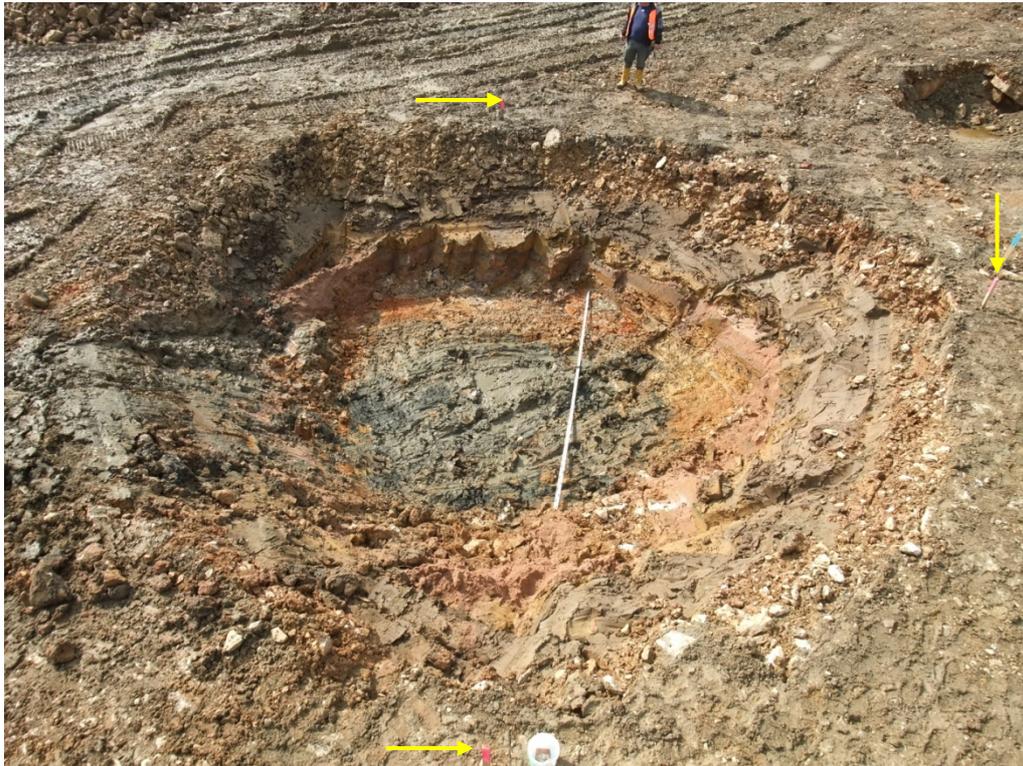
Bild 7: Blick von Nordwesten auf Einbruchtrichter 5 nach Abräumen der Sohldichtung und von ca. 0,5 m kreidezeitlichem Lockergestein

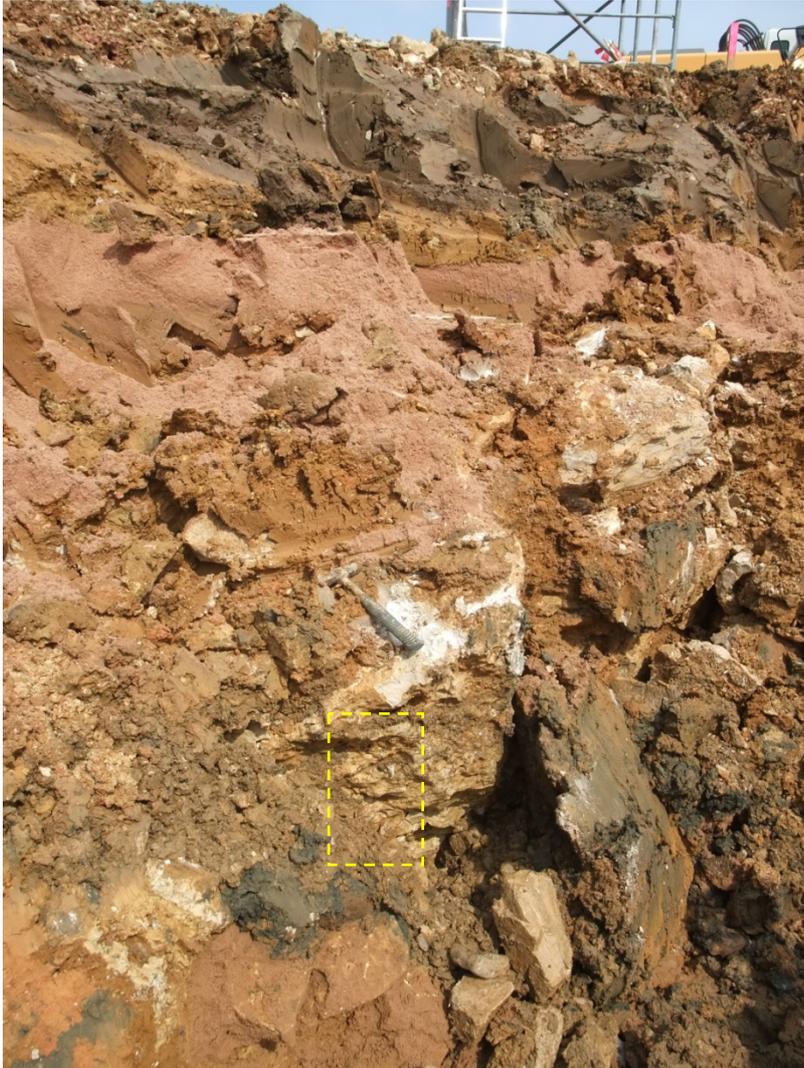
Bild 9: Aushubniveau -2,0 m, im Norden Antreffen von Kalksteinblöcken rd. 30 cm unter UK Filtersand, markierter Ausschnitt in Bild 10 dargestellt

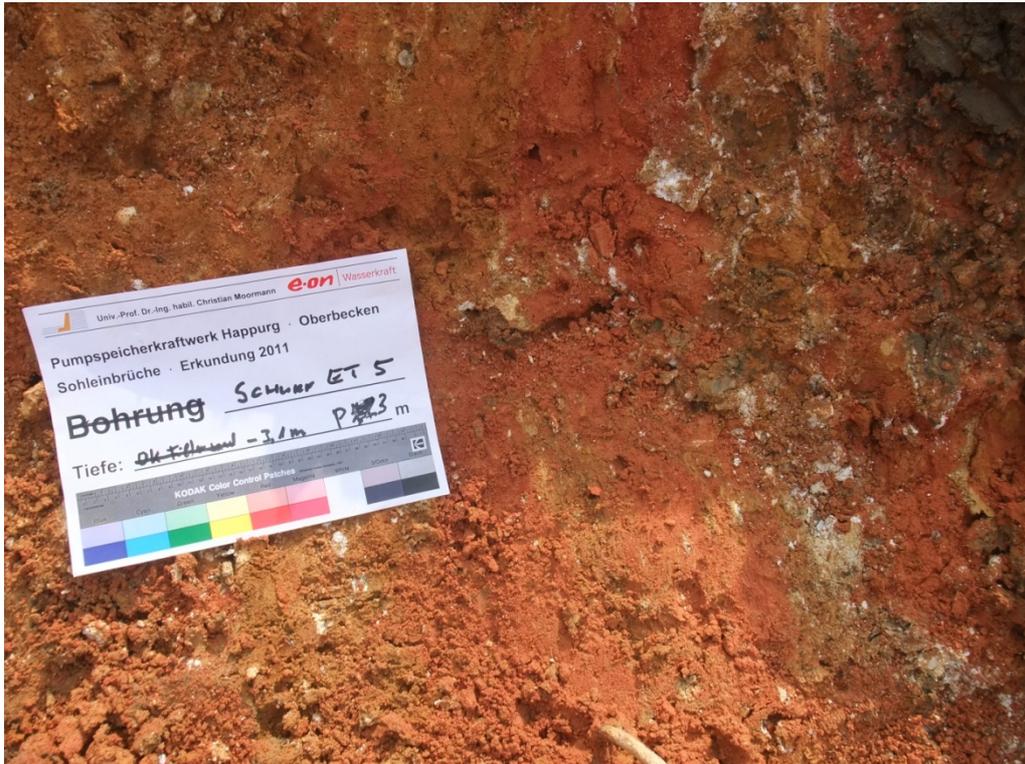
Bild 17: Aushub -3,1 m: an der östlichen Schluffwand anstehende sandige Schluffe und schluffige Sande rötlicher Färbung, bröckelig-trocken (bergfeucht)

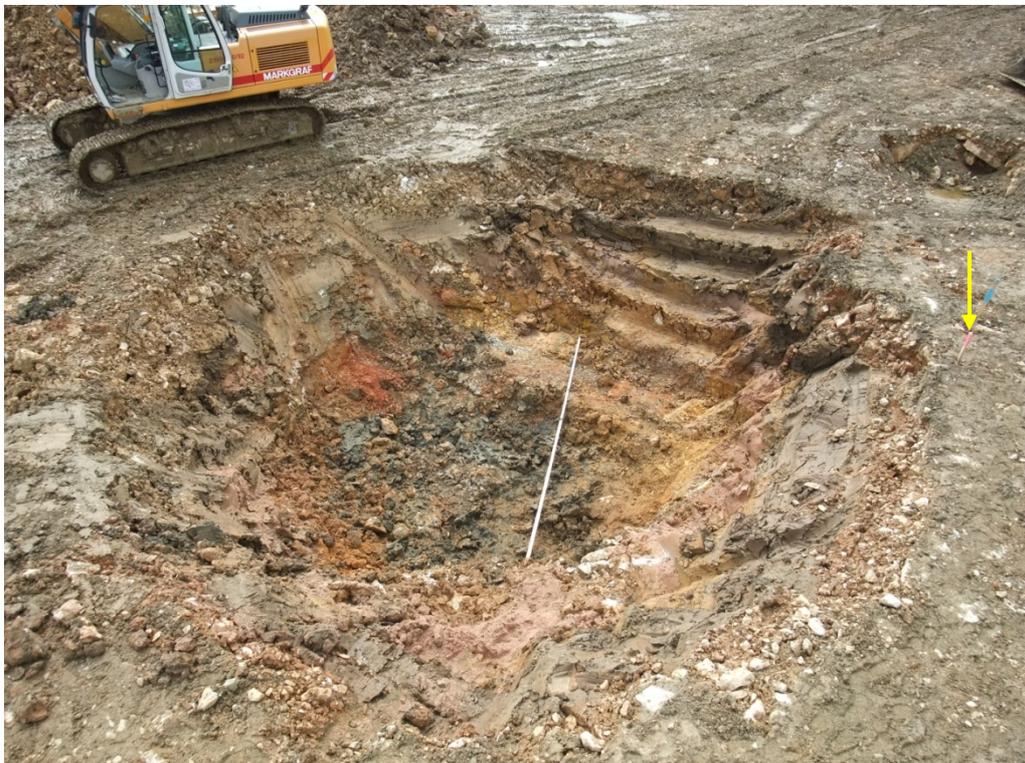
Bild 18: Blick von Nordwesten auf Einbruchtrichter 5 bei Aushubniveau -3,1 m, in Einbruchtrichter dunkelgraues aufgeweichtes Material

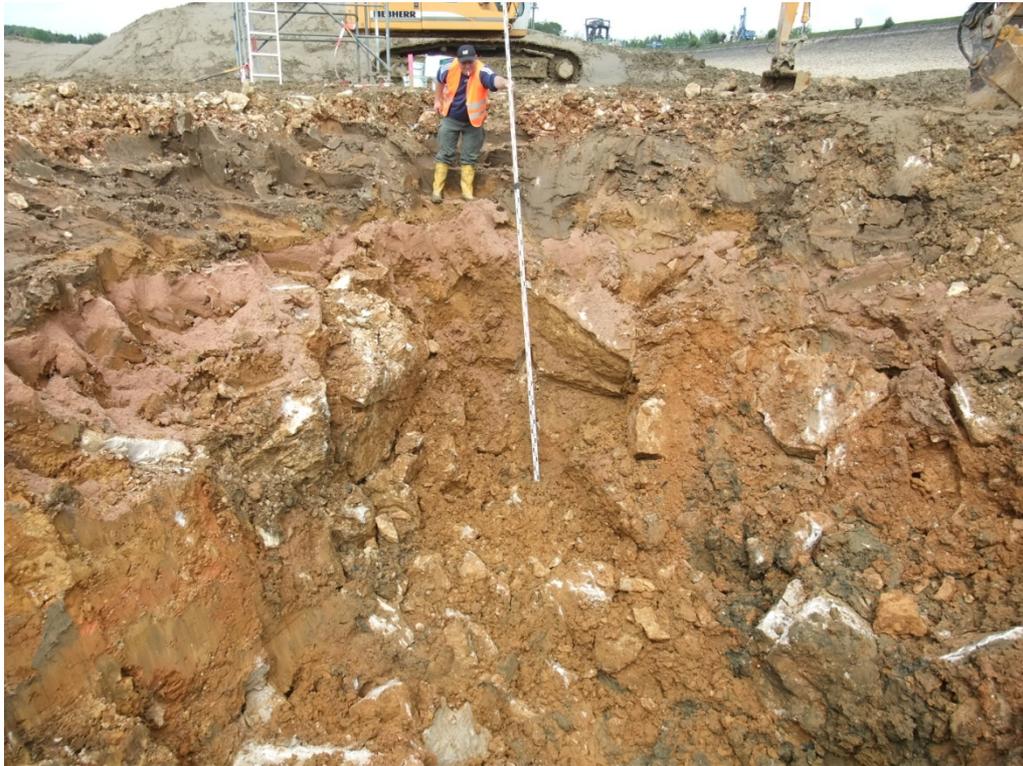
Bild 21: Aushub -5,0 m: Blick nach Norden mit verstärzter Kalksteininformation

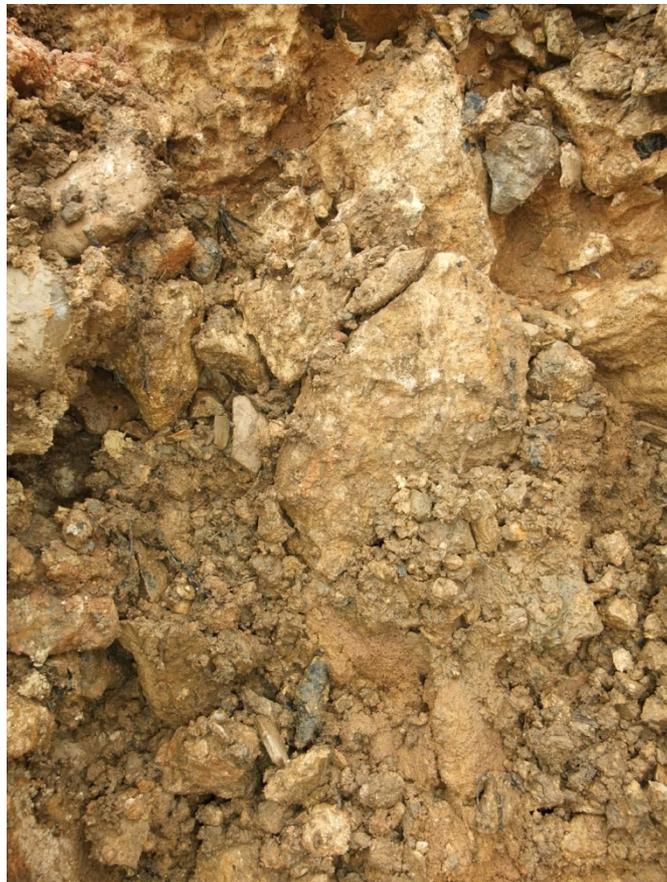
Bild 22: Aushub -5,0 m,
Kontaktzone kreidezeitliche Schluffe zu Kalksteininformation (markierte Ausschnitte siehe Bild 23)

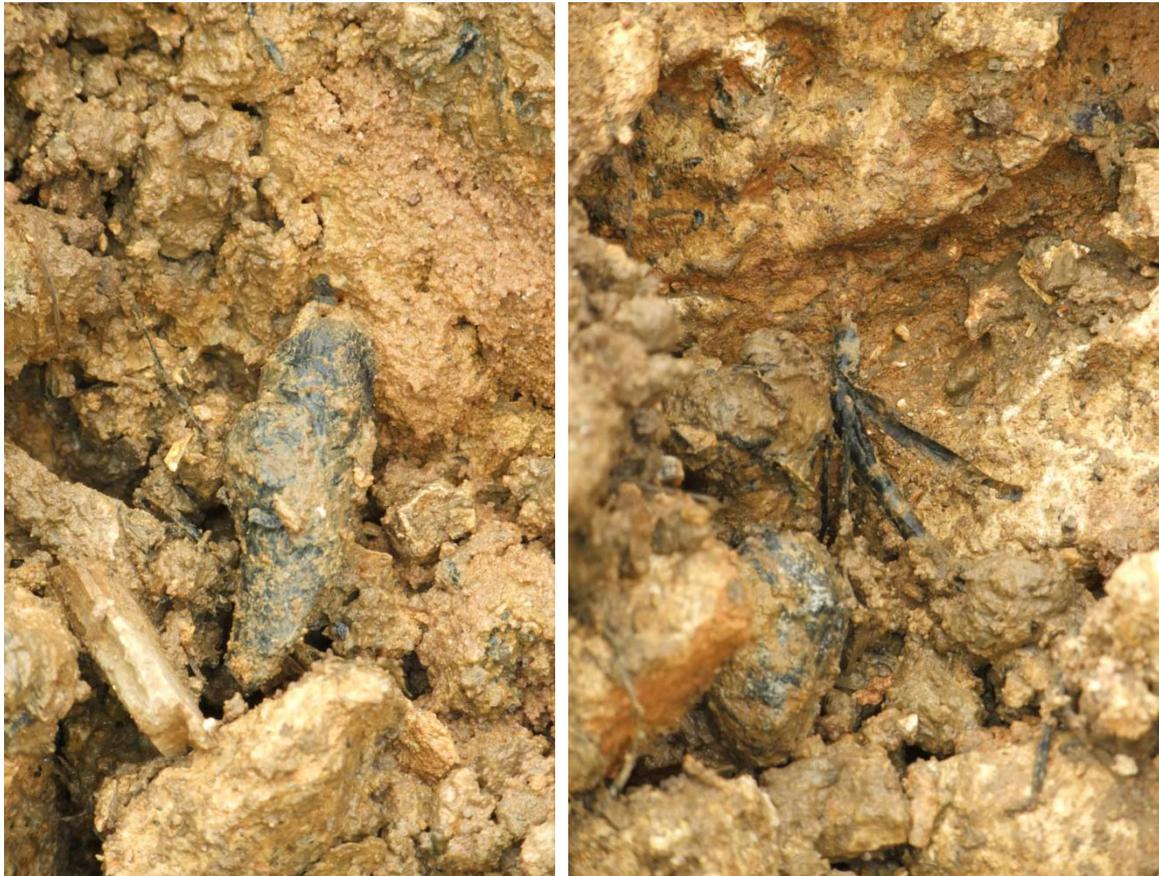
Bild 23: Aushub -5,0 m, Details gemäß Bild 22: Pflanzenreste

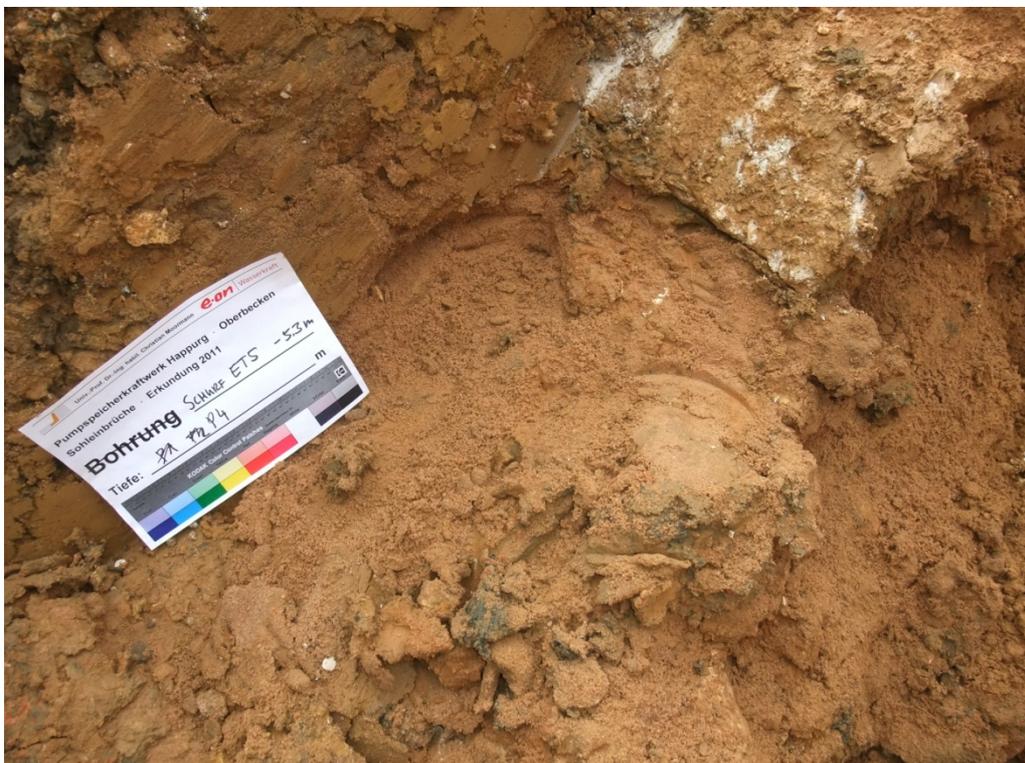
- Im Süden werden in 4 m bis 5 m tiefe vermehrt schlufffreie (Mittel-)Sand-einschlüsse angetroffen (Bild 26). Diese sind von den schluffigen Partien durch ein dünnes ´Tonhäutchen´ getrennt (Bild 27).
- Die Grenze zwischen dem mit dunkelgrau-schwarzem breiig-weichem Material gefülltem Einsturztrichter und den kreidezeitlichen Schluffen und Sanden ist scharf ausgebildet (Bild 27).
- Grund- oder Schichtwasser wurde nicht angetroffen.
- Der Schurf wurde zunächst nicht verfüllt, ist aber auf Grund der geringen Eigenstandfestigkeit der kreidezeitlichen Sedimente wie auch der Kalksteinformation nicht betretbar und teilweise verstimmt.

Bild 26: Aushub -5,3 m, Schurfwandung im Süden: brauner Sand in Wechsellagerung/Linsen zu halbfesten Schluff, tlw. Kalksteinbrocken

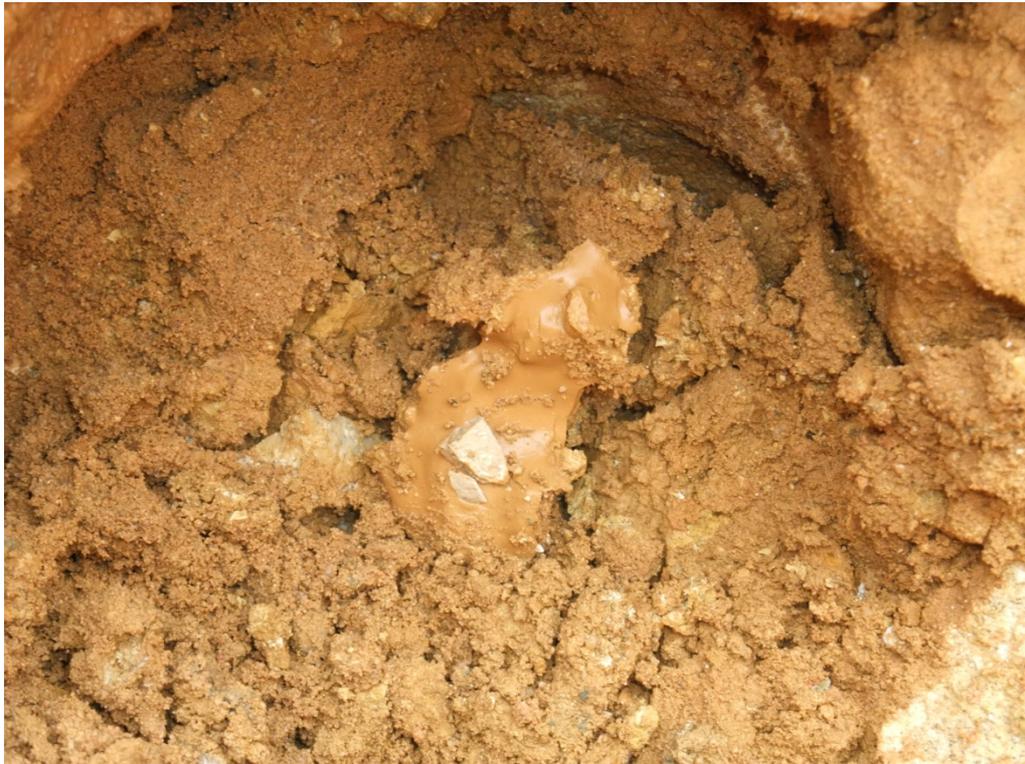
Bild 27: Aushub -5,3 m, Schurfwandung im Süden: dünnes 'Tonhäutchen' zwischen Sandlinse und Schluffsedimenten

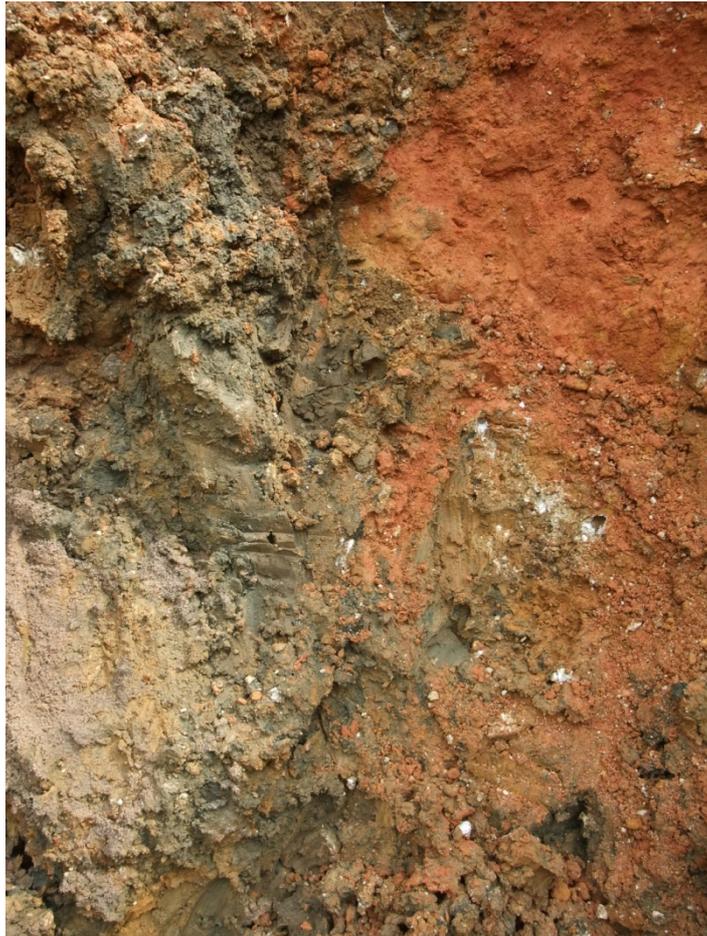
Bild 28: Aushub -5,3 m:
scharfer Übergang
des Einbruchtrichters
(links) zu anstehen-
dem rötlichen kreide-
zeitlichen Sediment
(rechts)

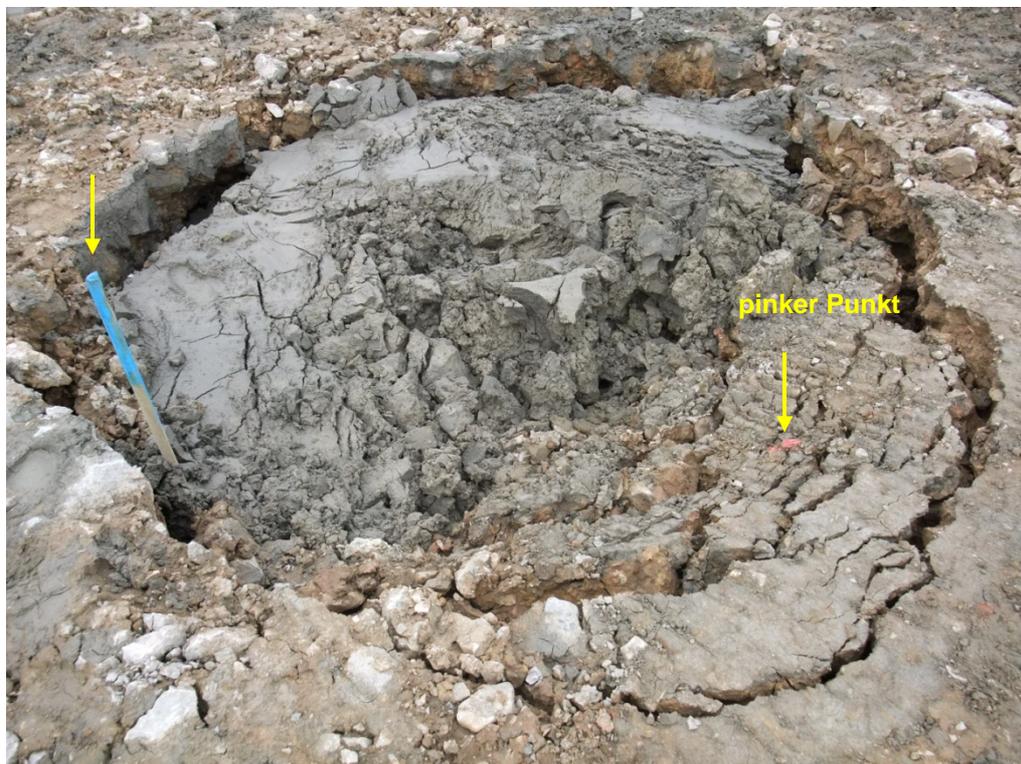
Bild 4: Blick am 28.04.2011 von Süden auf den neuen Einbruchtrichter 17

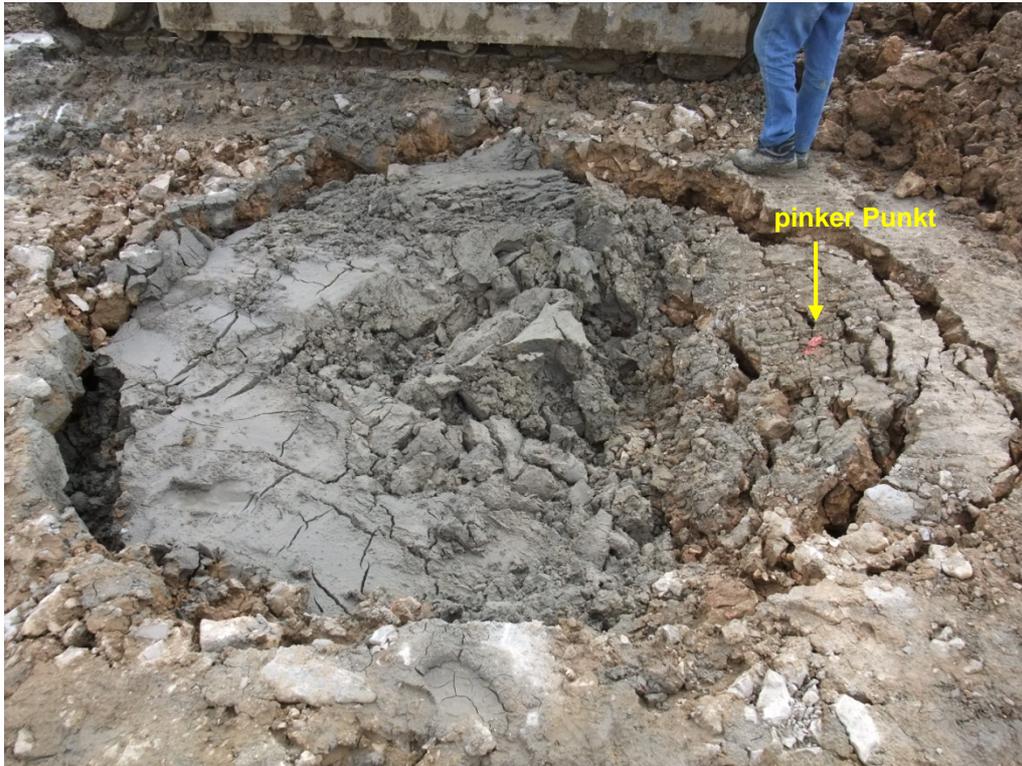
Bild 5: Blick am 29.04.2011 von Süden auf den neuen Einbruchtrichter 17

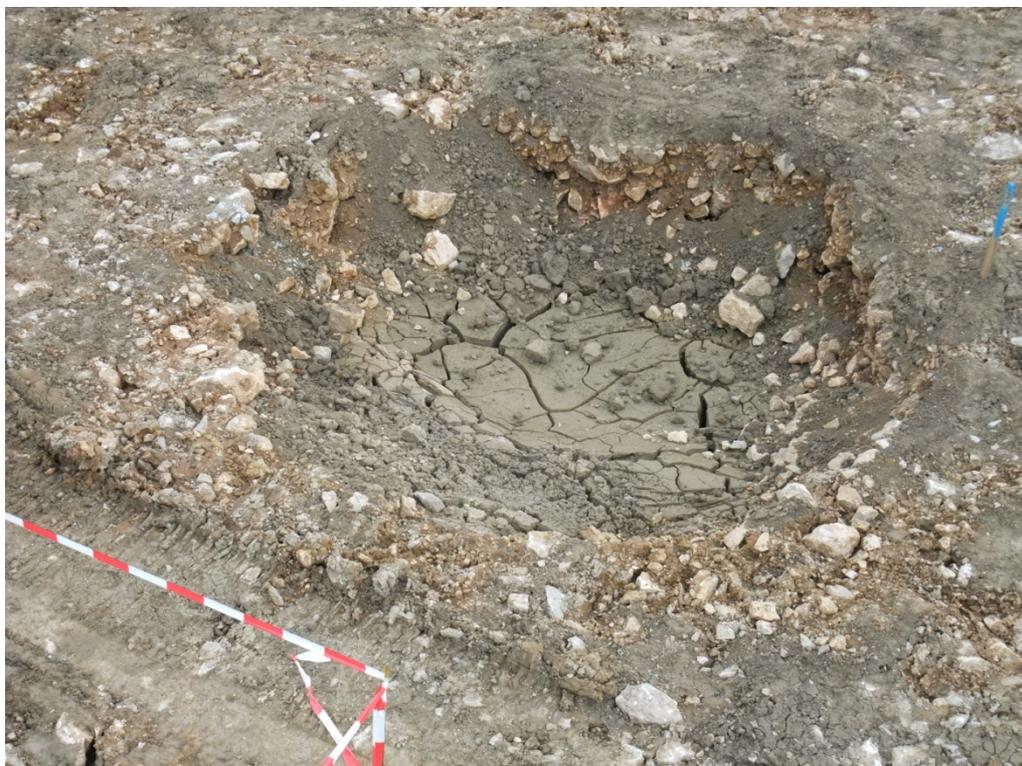
Bild 6: Einbruchtrichter 3 von Nordwesten aus gesehen vor Beginn der Schurfarbeiten

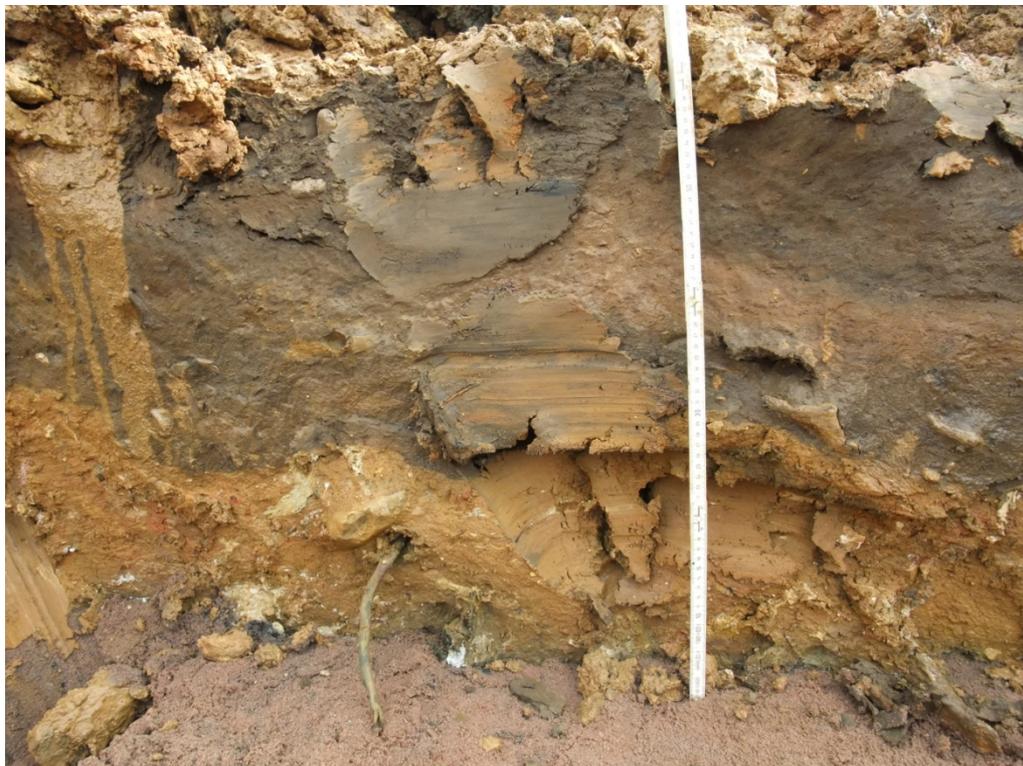
Bild 8: Abräumen der Sohldichtung: dunkelgraue Lehmichtung aus Tallehm und ockerfarbener 'Lehm aus Oberbecken' (mit Steinen und Wurzel) über Filtersand

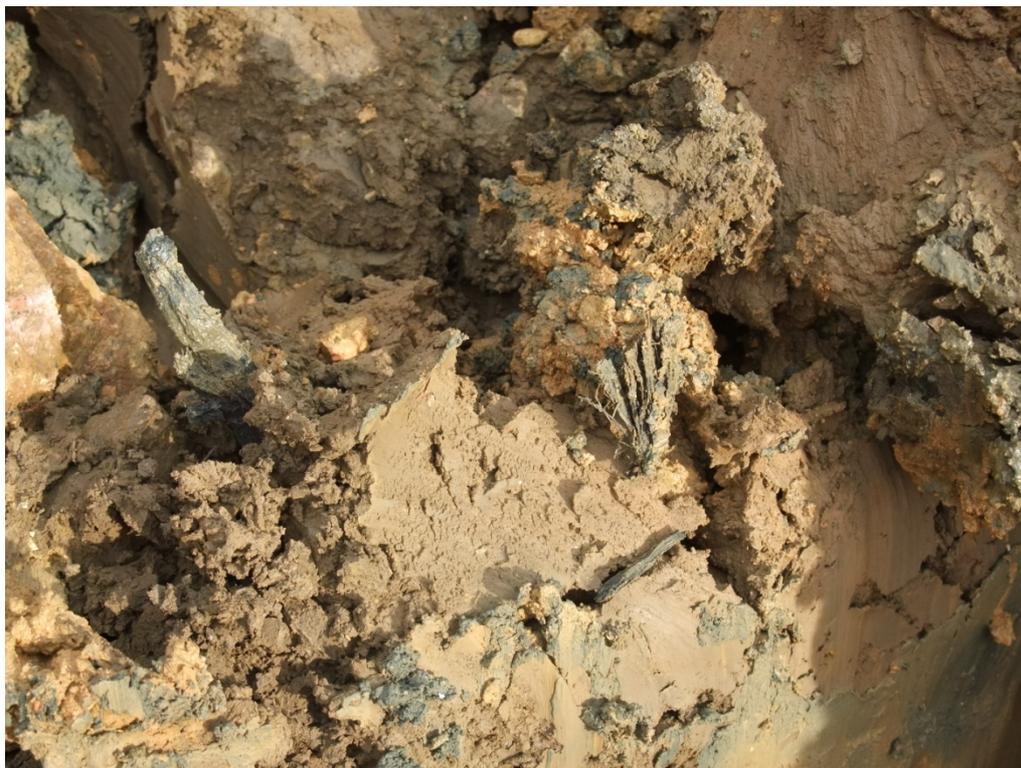
Bild 9: Abräumen der Schutzschicht; Detail: schwarze Pflanzenreste

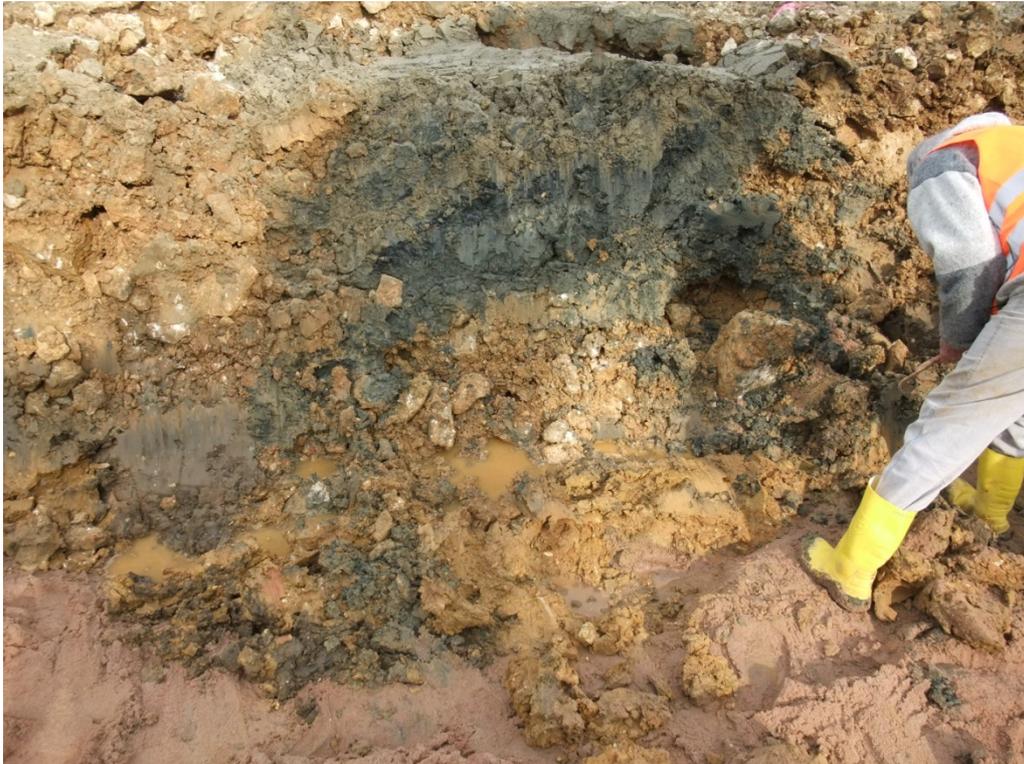
Bild 11: seitlich freigelegter Einbruchtrichter 17: abgesacktes schwarzes Beckensediment

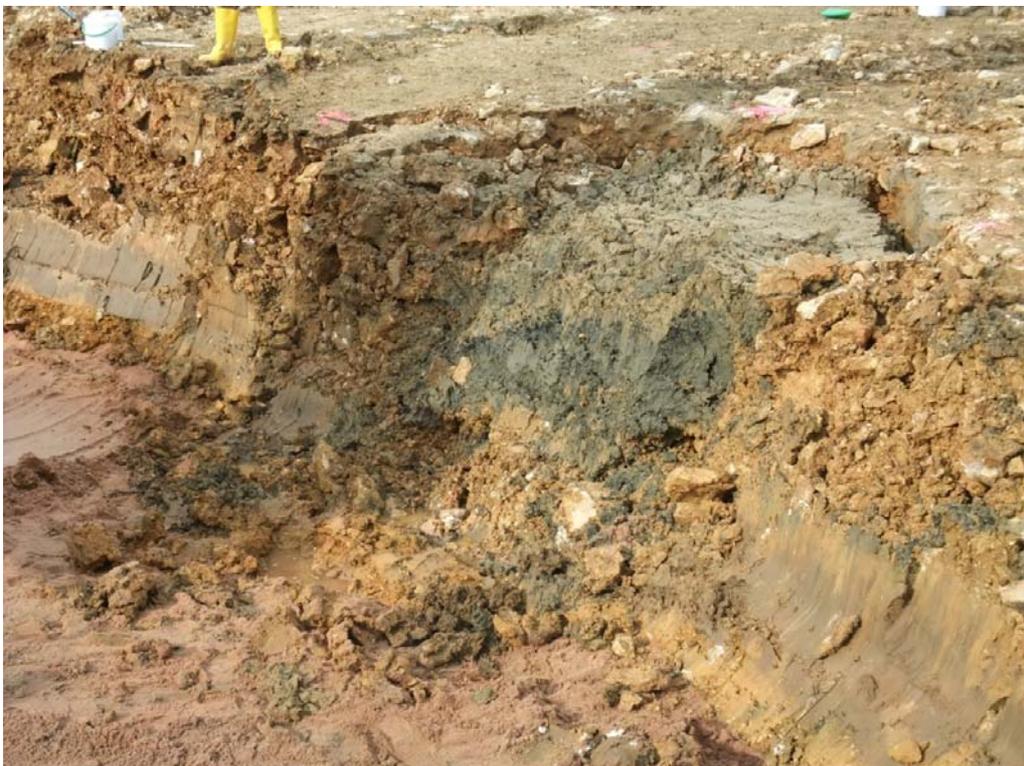
Bild 12: seitlich freigelegter Einbruchtrichter 17: abgesacktes schwarzes Beckensediment

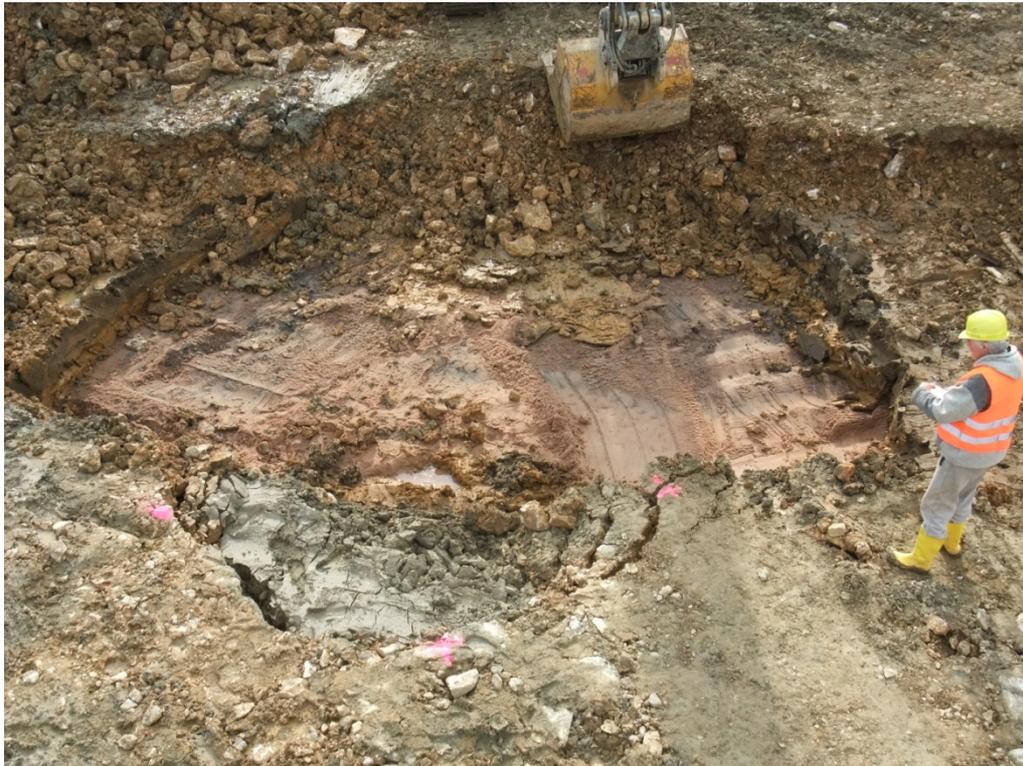
Bild 13: Blick von oben auf den einseitig bis zur Höhe des Filtersandes freigelegten Einbruchtrichter 17
