**Pumpspeicherkraftwerk Happurg · Sanierung Oberbecken
Untergrundsanieerung im Bereich der Störzone**

Baugrund- und Sanierungsgutachten

Pumpspeicherwerk Happurg, Oberbecken, Sohleinbrüche vom 18.01.2011 Schurfarbeiten am Einbruchtrichter 5 (ET 5) vom 28.04.2011

Pumpspeicherwerk Happurg, Oberbecken, Sohleinbrüche vom 18.01.2011 Schurfarbeiten an den Einbruchtrichtern 1, 3 und 17 vom 29.04.2011

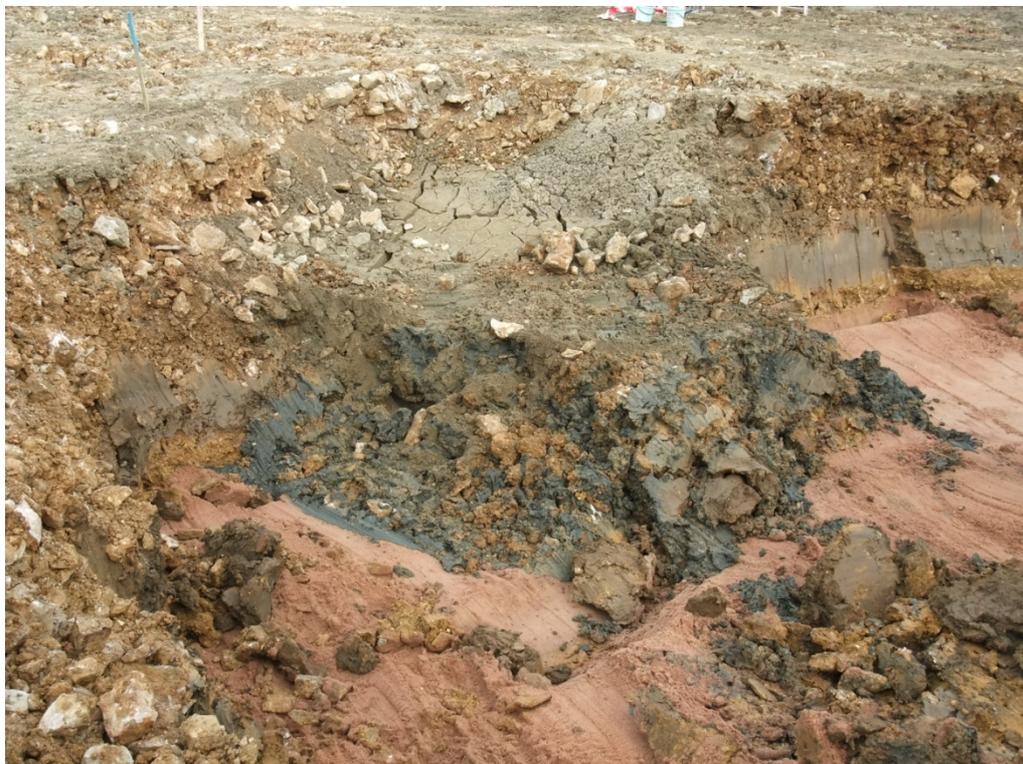
- Der Einbruchtrichter ist zunächst von breiig-weichen Beckensedimenten bedeckt (Bilder 6 und 7), die aber rasch, dann dunkel gefärbt mit Steinen – vermutlich aus der Schutzschicht – vermischt sind (Bilder 14 bis 17).

Bild 14: Einseitiges Freilegen des Einbruchtrichters 3

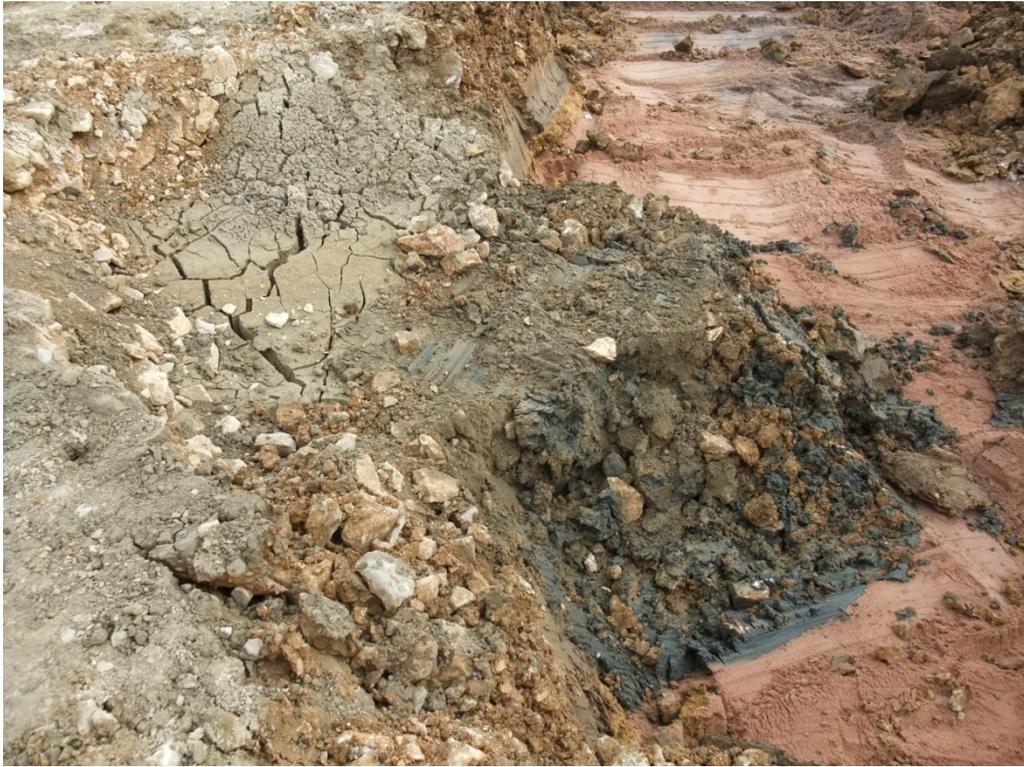
Bild 15: Einseitiges Freilegen des Einbruchtrichters 3

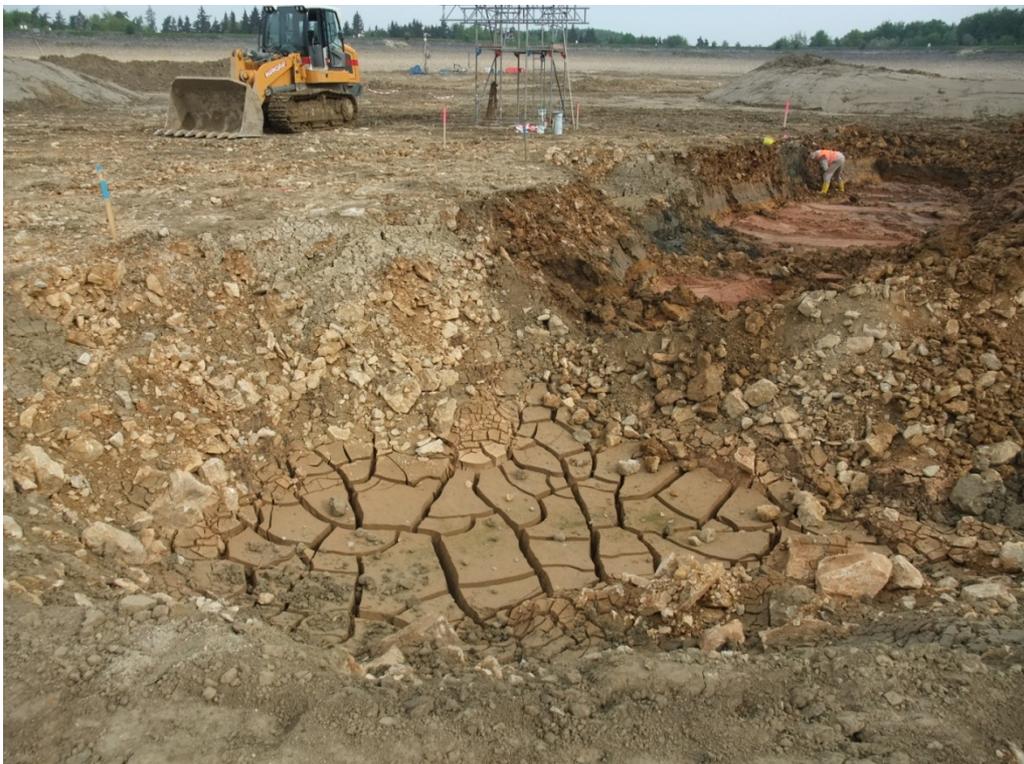
Bild 18: Blick von Süden auf Einbruchtrichter 1 im Vordergrund und Einbruchtrichter 3 und 17 im Großschurf
